Gebirgsmechanische Bewertung der First- und Stoßsicherheit bei der Rückholung von Abfallgebinden im Bloc 21

Gebirgsmechanische Verhältnisse im Einlagerungsbereich Stocamine

- Geomechanische Grundlagen
- Ist-Situation Bloc 21

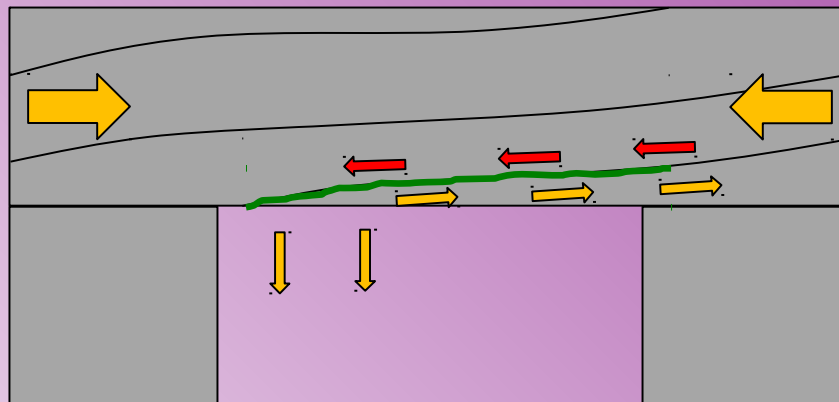
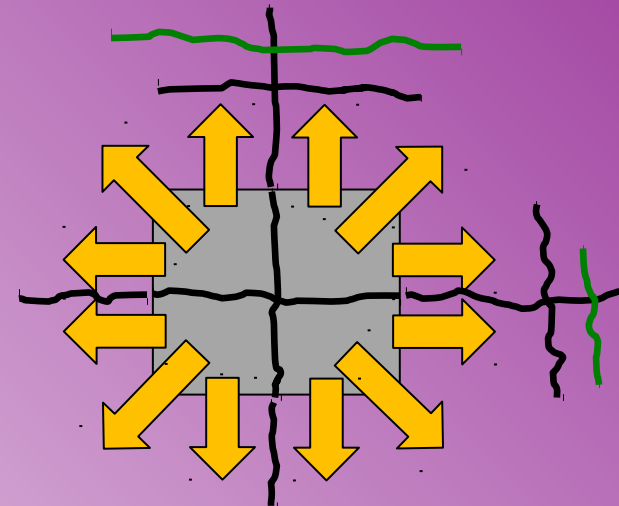
Scherbrüche im Firstbereich

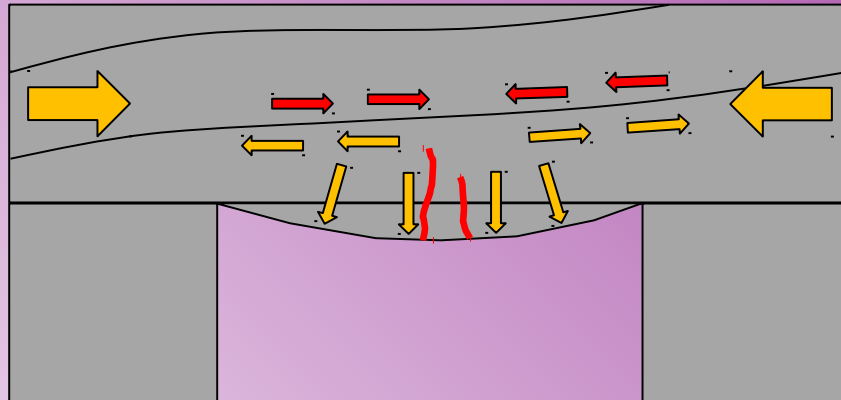
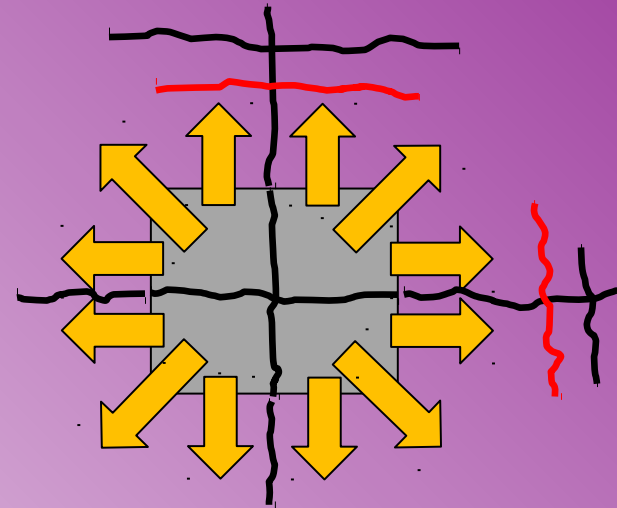
Zugbrüche im Firstbereich

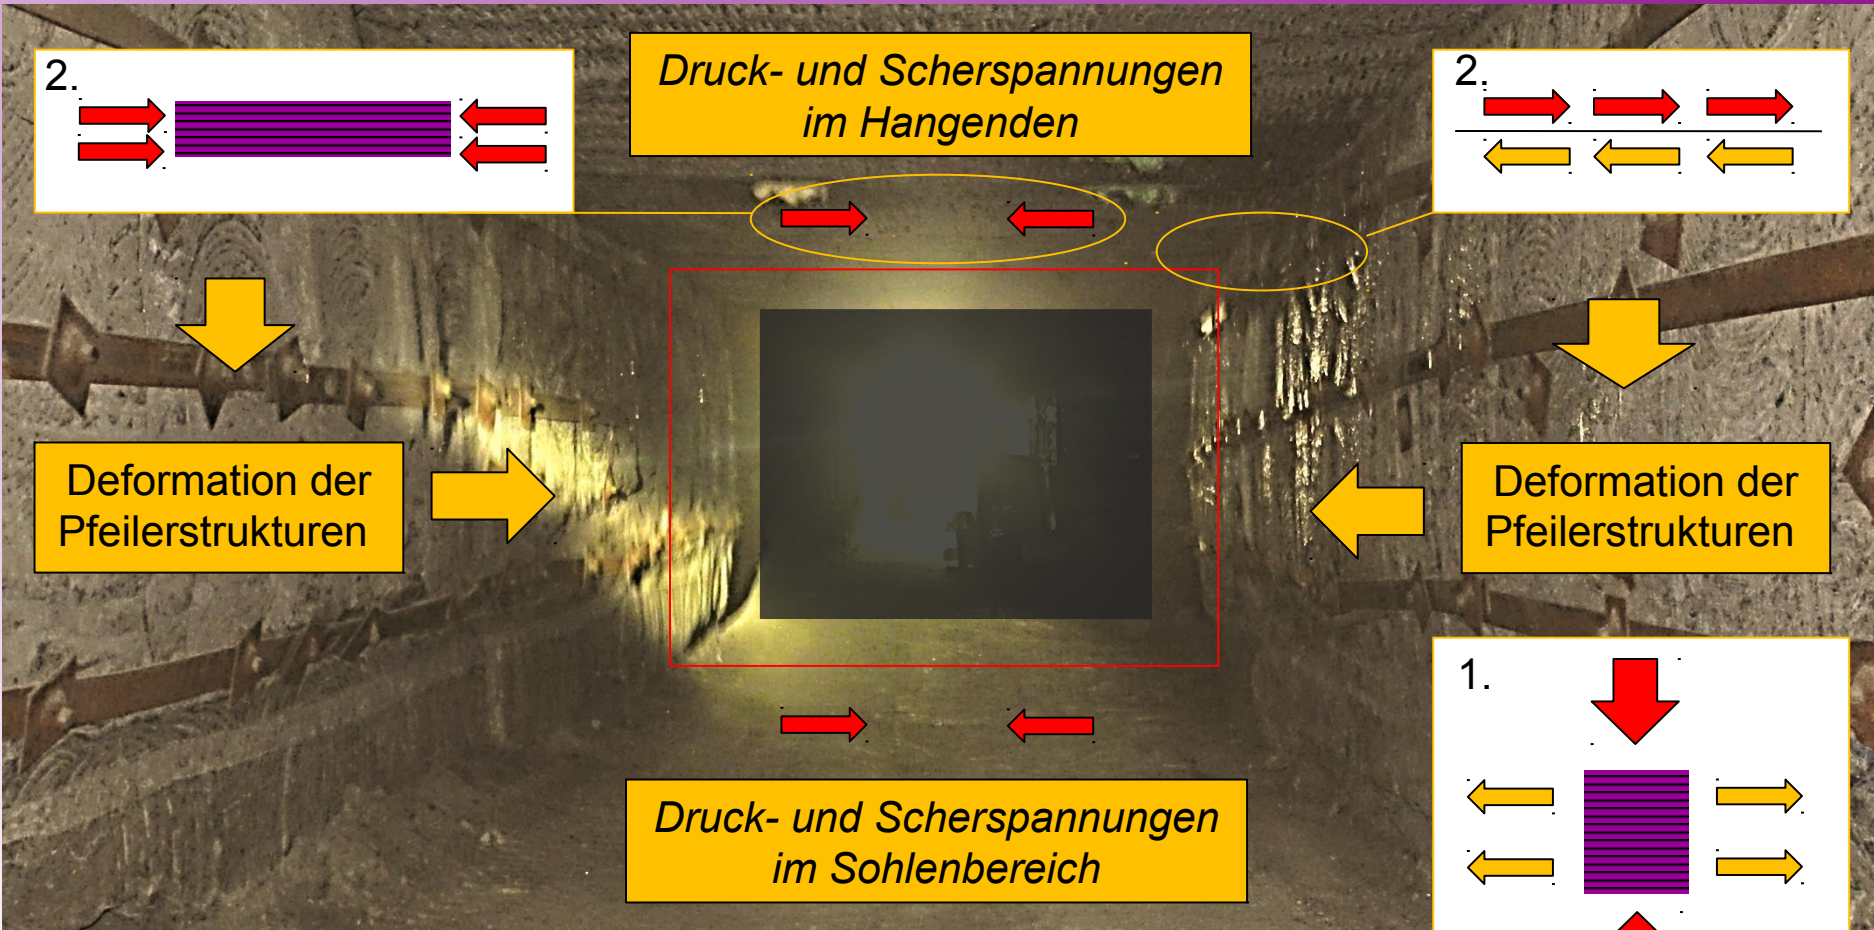
Löserflächen im Hangenden in verschiedenen Abständen zur Firste

Bekante Löserflächen

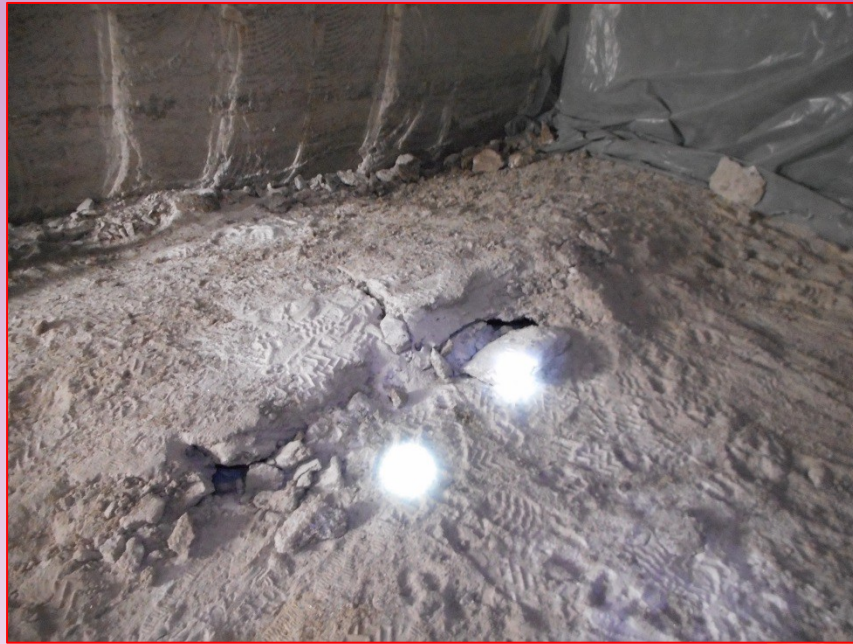
Druck- und Scherspannungen im Sohlenbereich

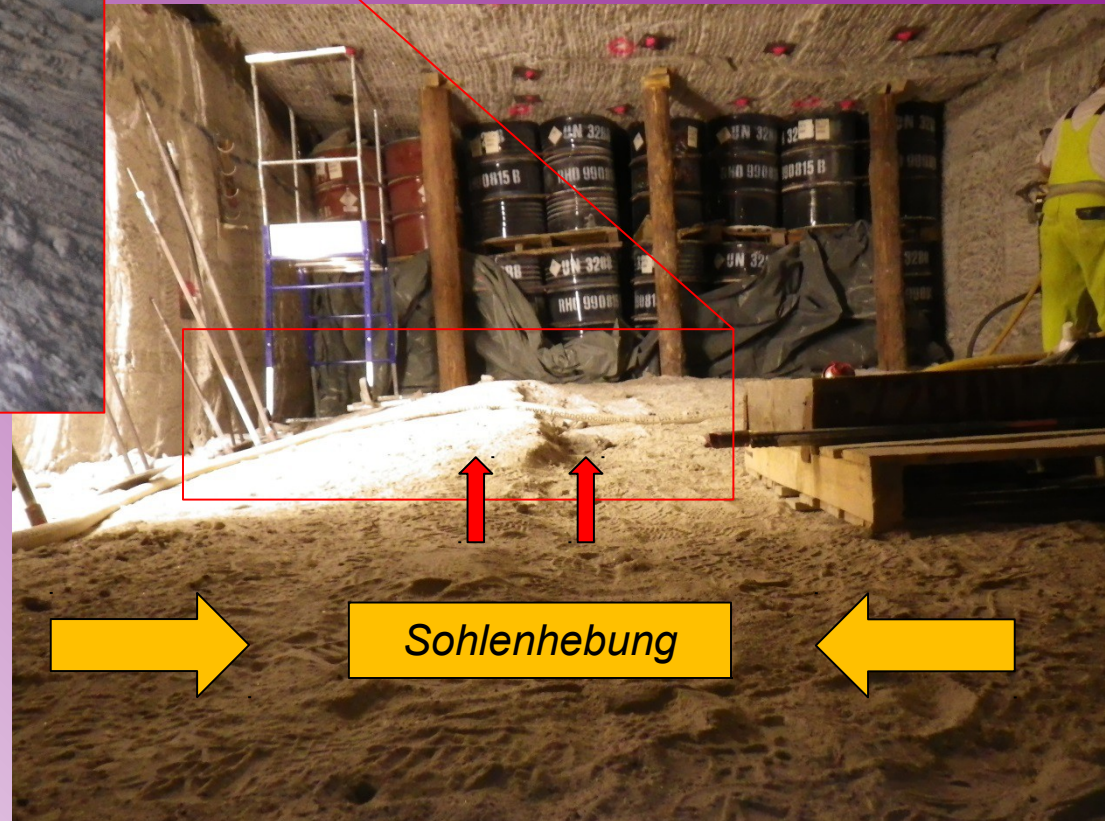
Risse und Brüche in der Sohle

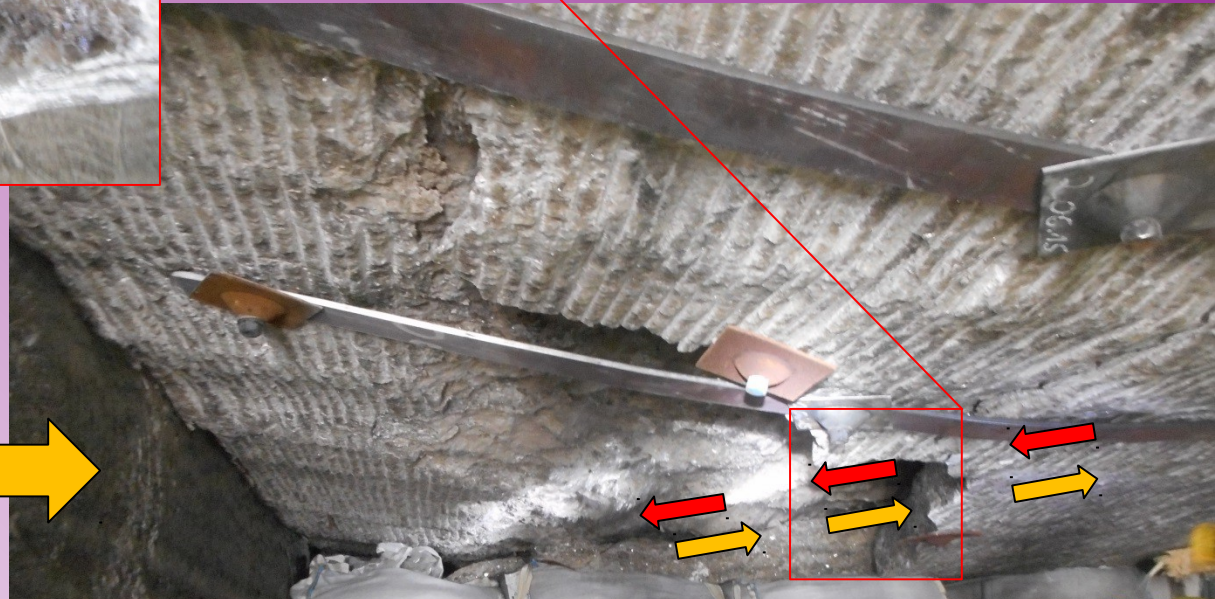
Risse und Brüche im Hangenden

Verformte Gebirgsanker

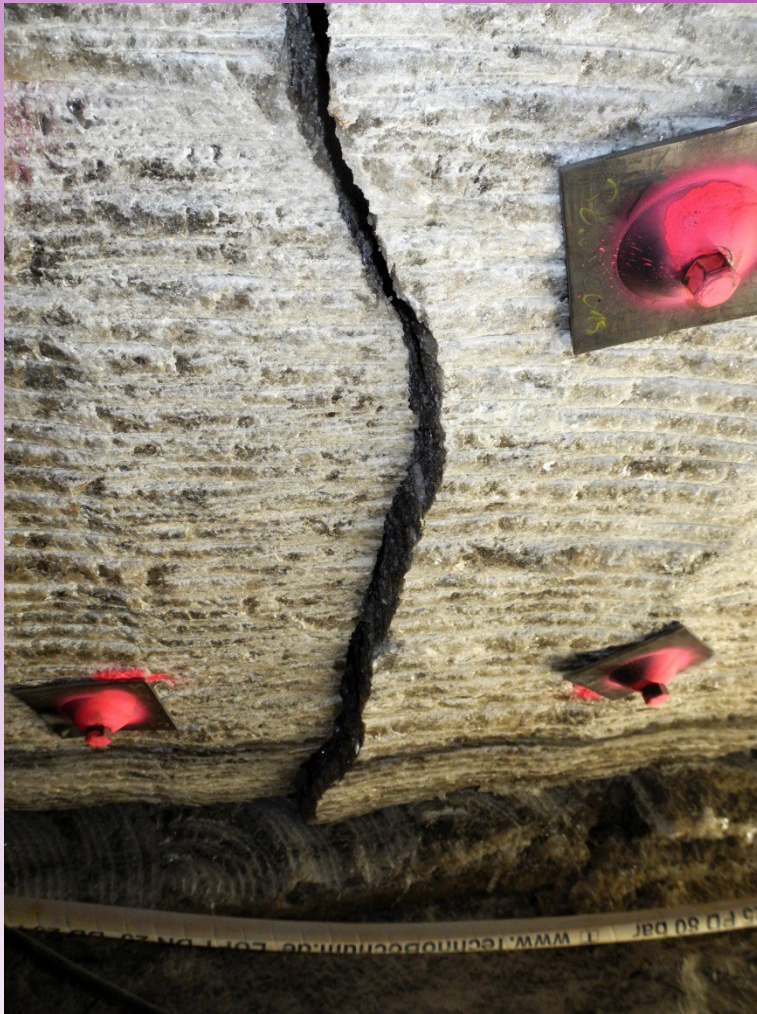
Scherspannungen verursachen Scherbrüche entlang geologischer Trennflächen

Druck- und Scherspannungen im Firstbereich

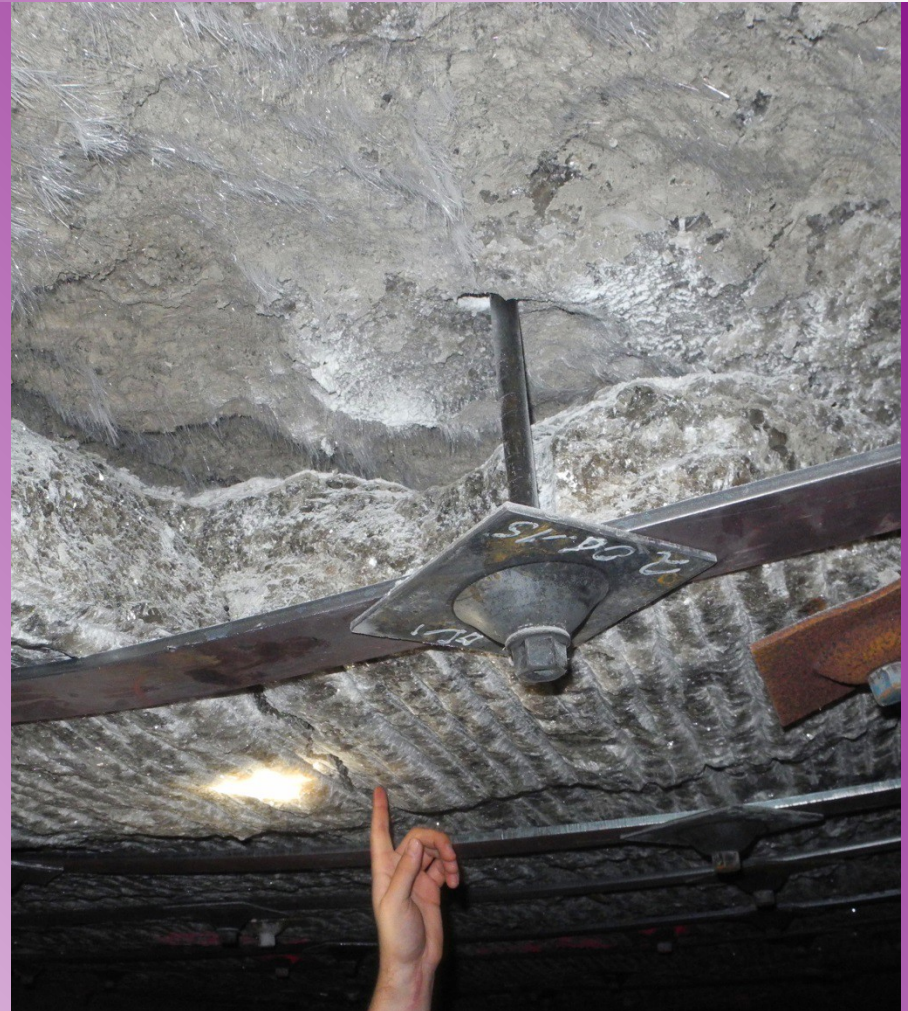
Trennbruch im Hangenden

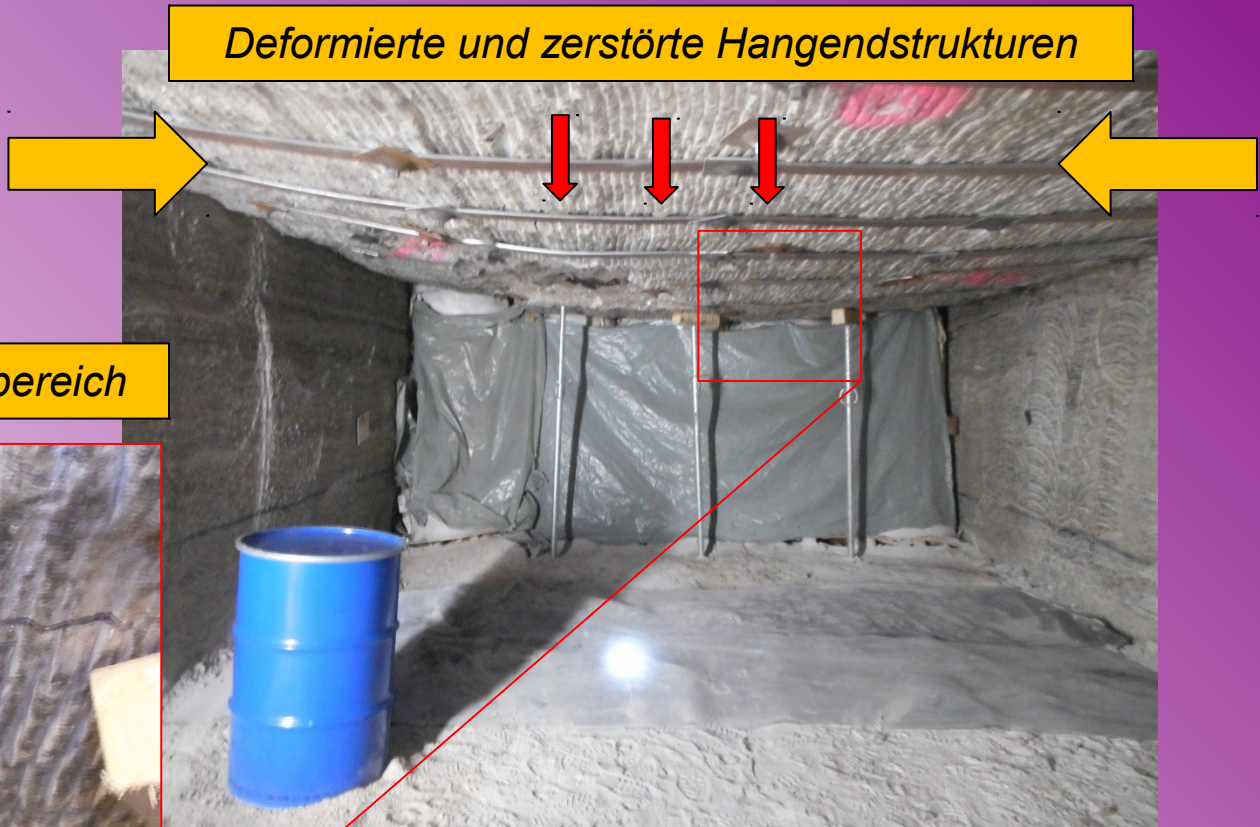
Scherbruch im Hangenden

Deformierte und zerstörte Hangendstrukturen

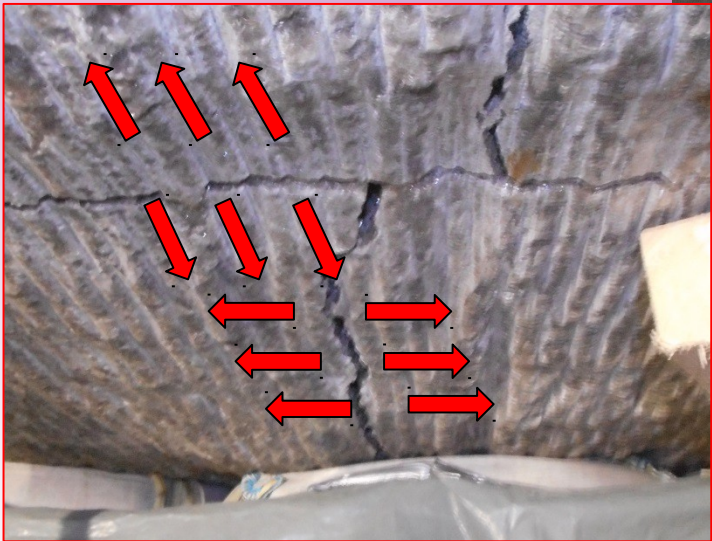
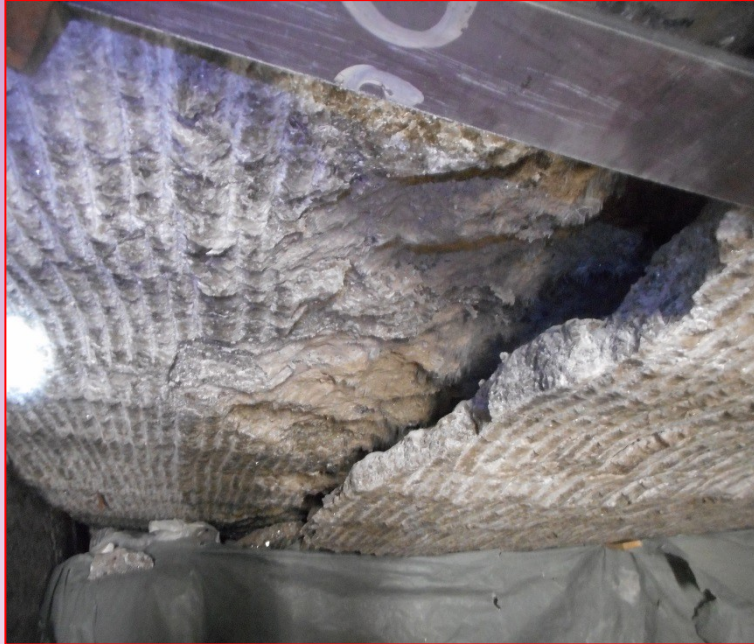
Trennbrüche im Hangendbereich

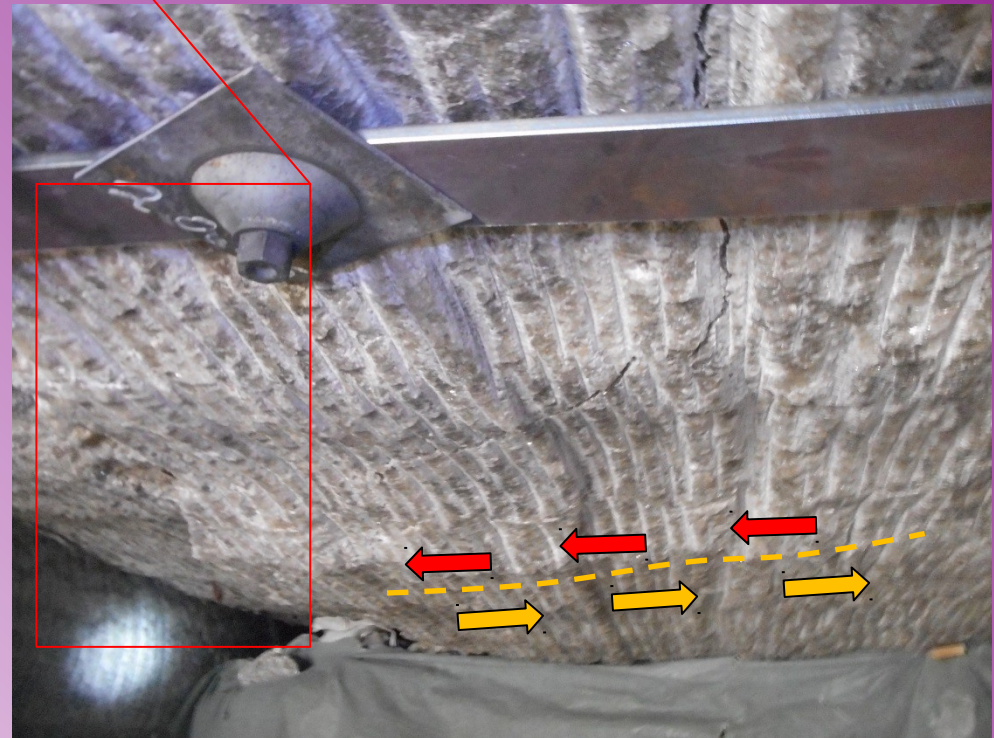
*Deformierte und zerstörte
Hangendstrukturen*

*Scherspannungen entlang geologischer
Trennflächen*

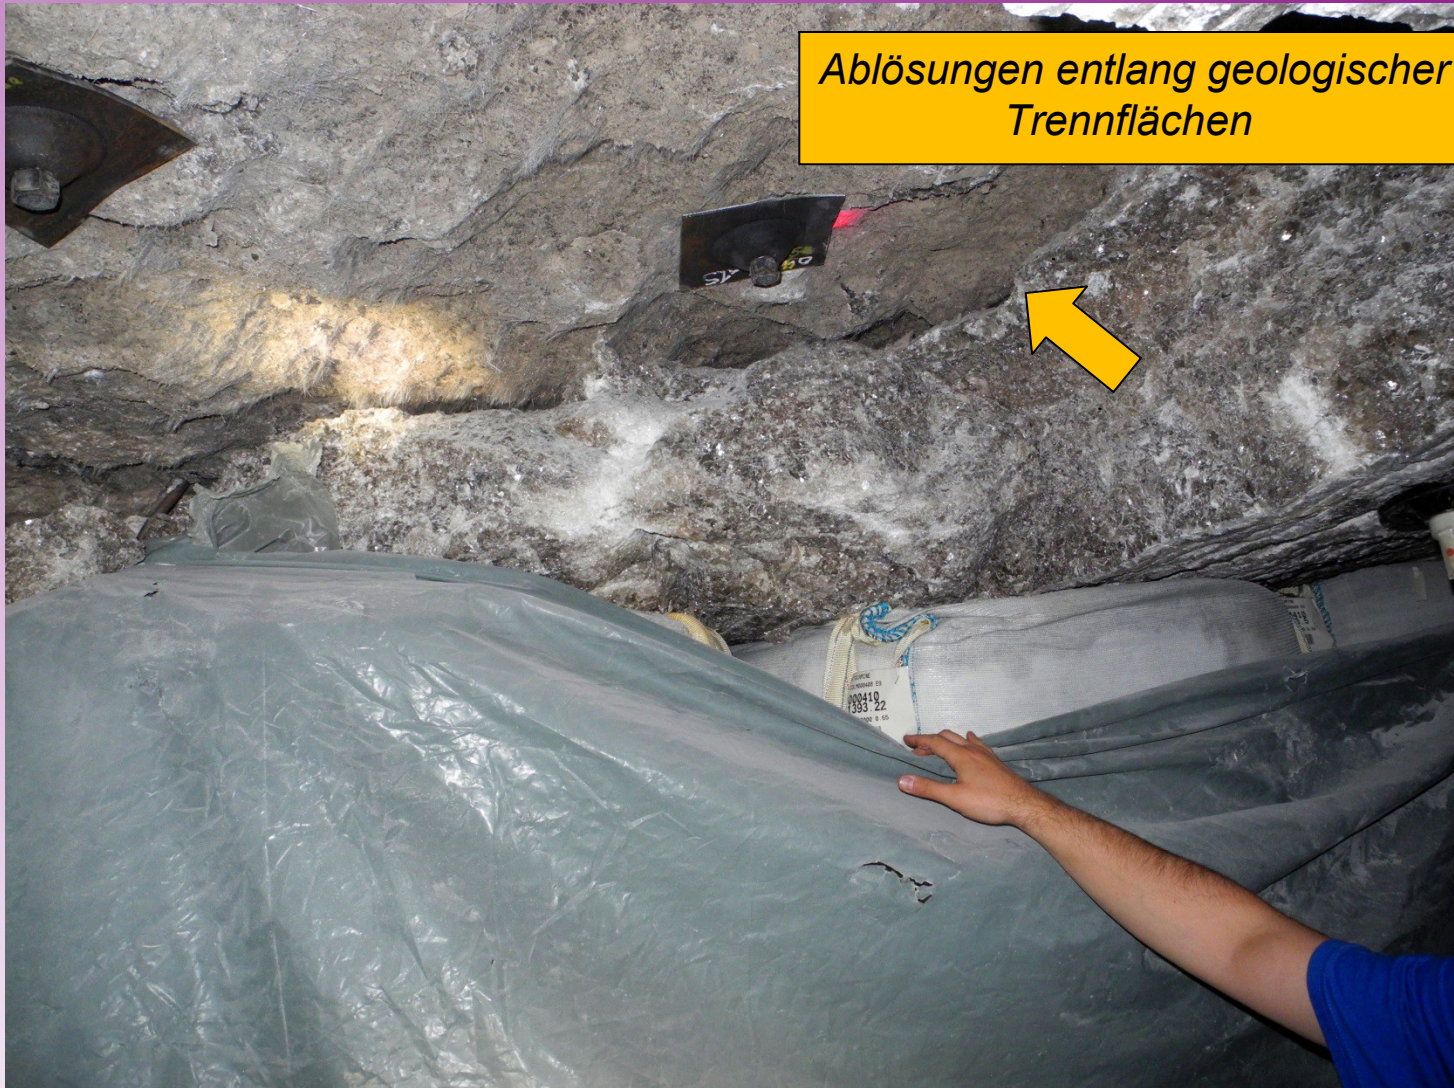
Durch Gebirgsdruck eingespannte Big Bag's

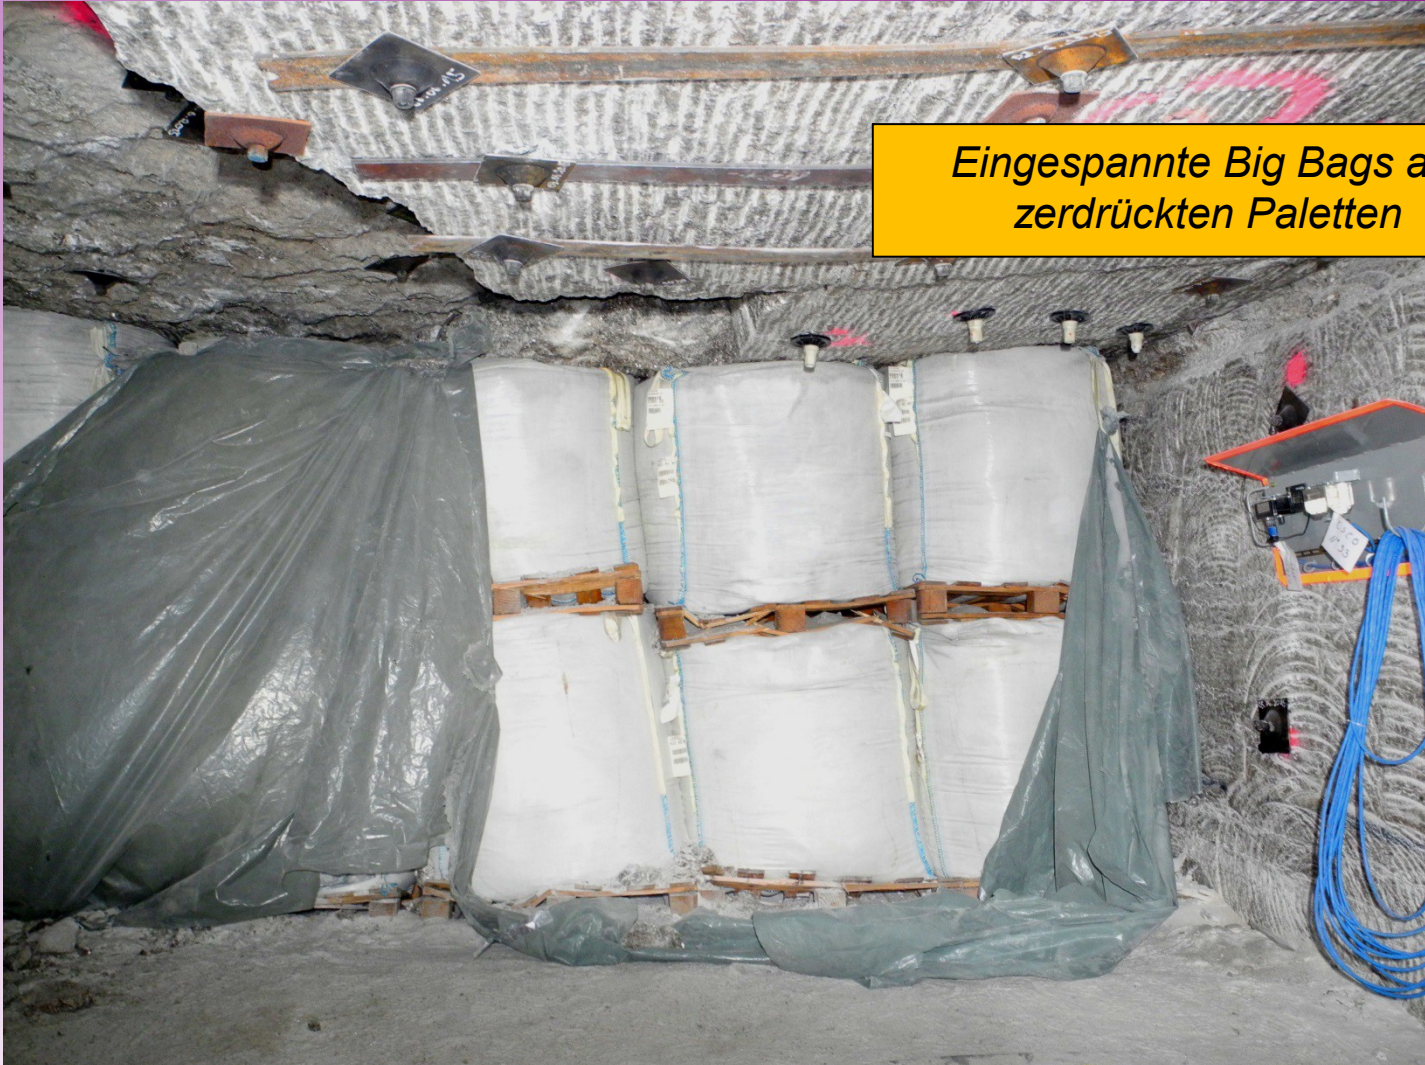
Durch Gebirgsdruck eingespannte Big Bag's

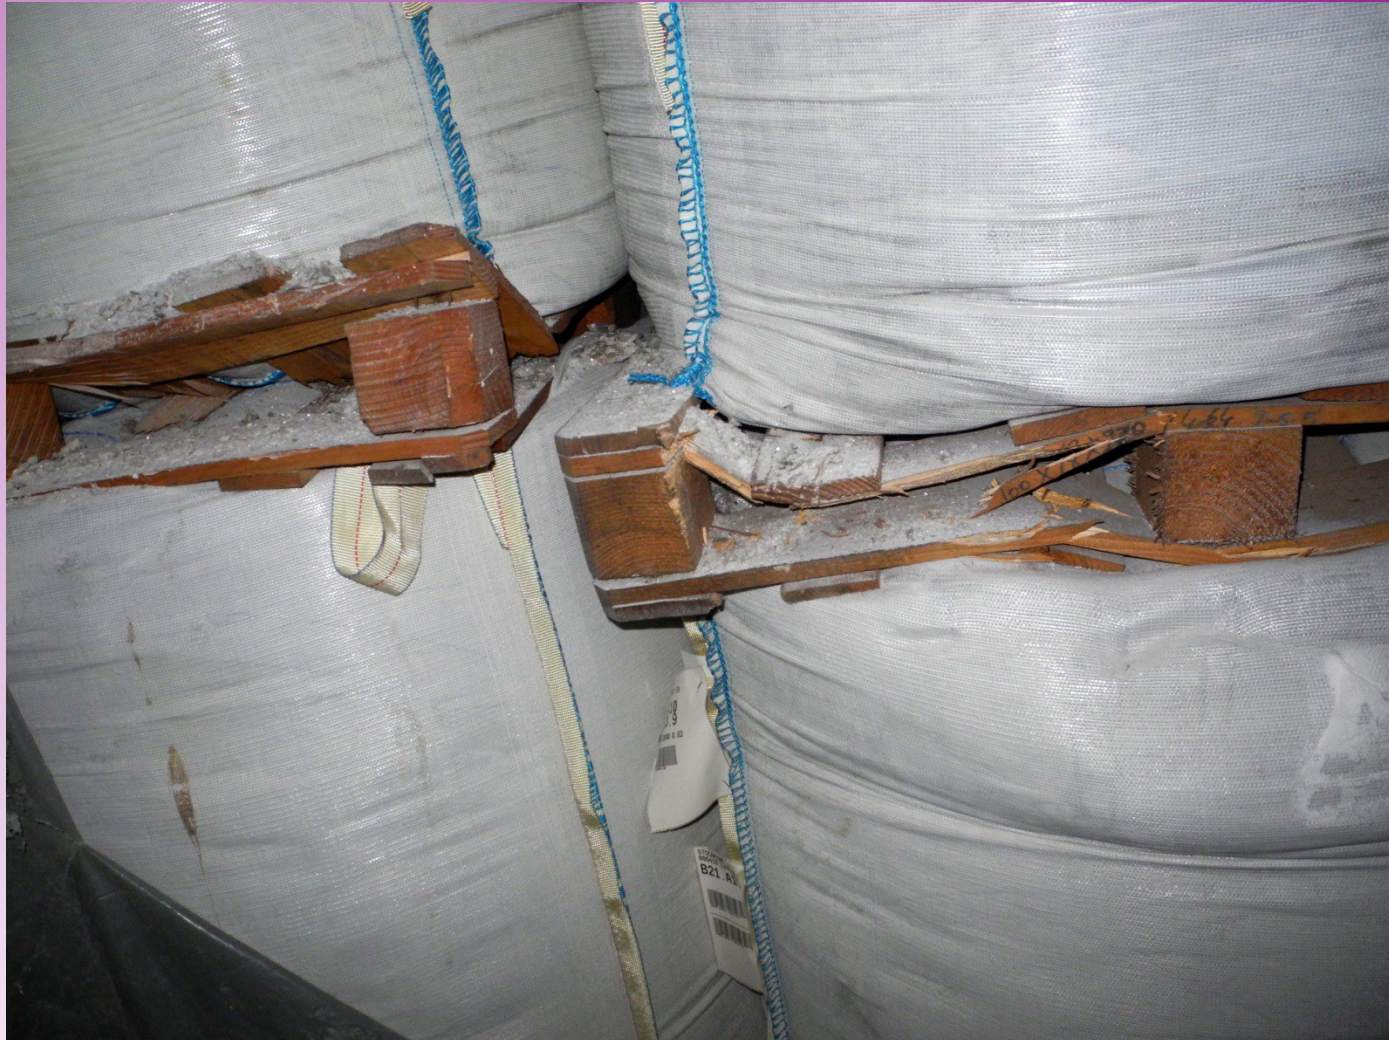
Eingespannte Big Bags auf zerdrückten Paletten

Durch Gebirgsdruck eingespannte Big Bag's

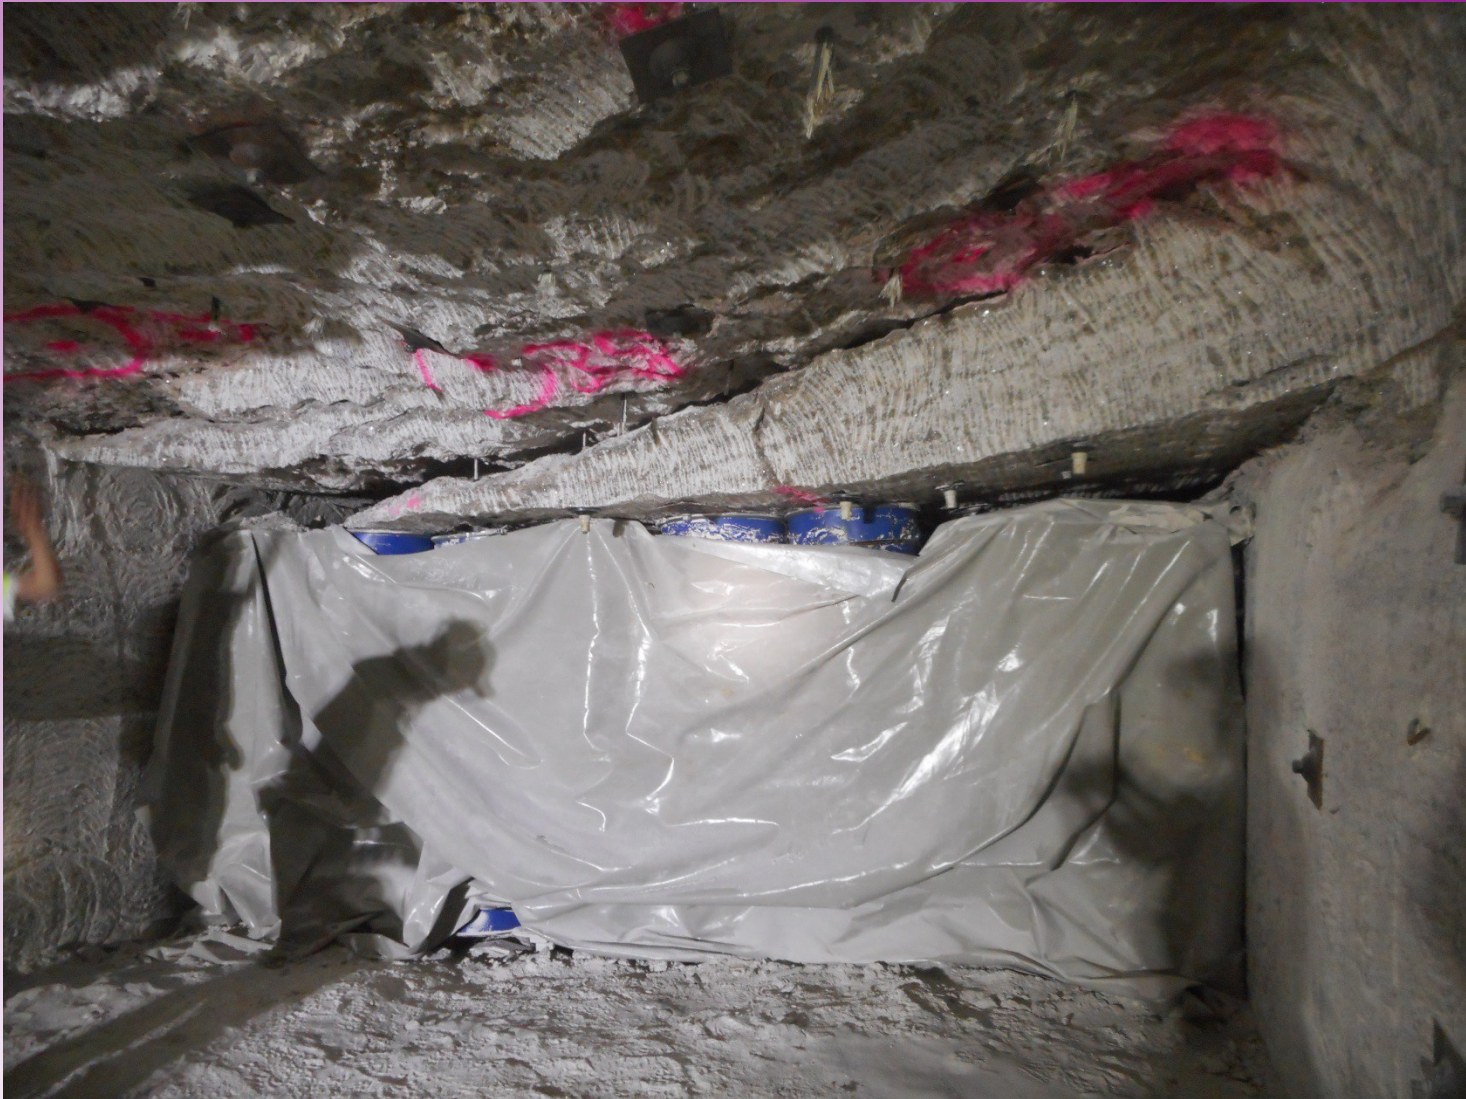
Durch Gebirgsdruck eingespannte Gebinde

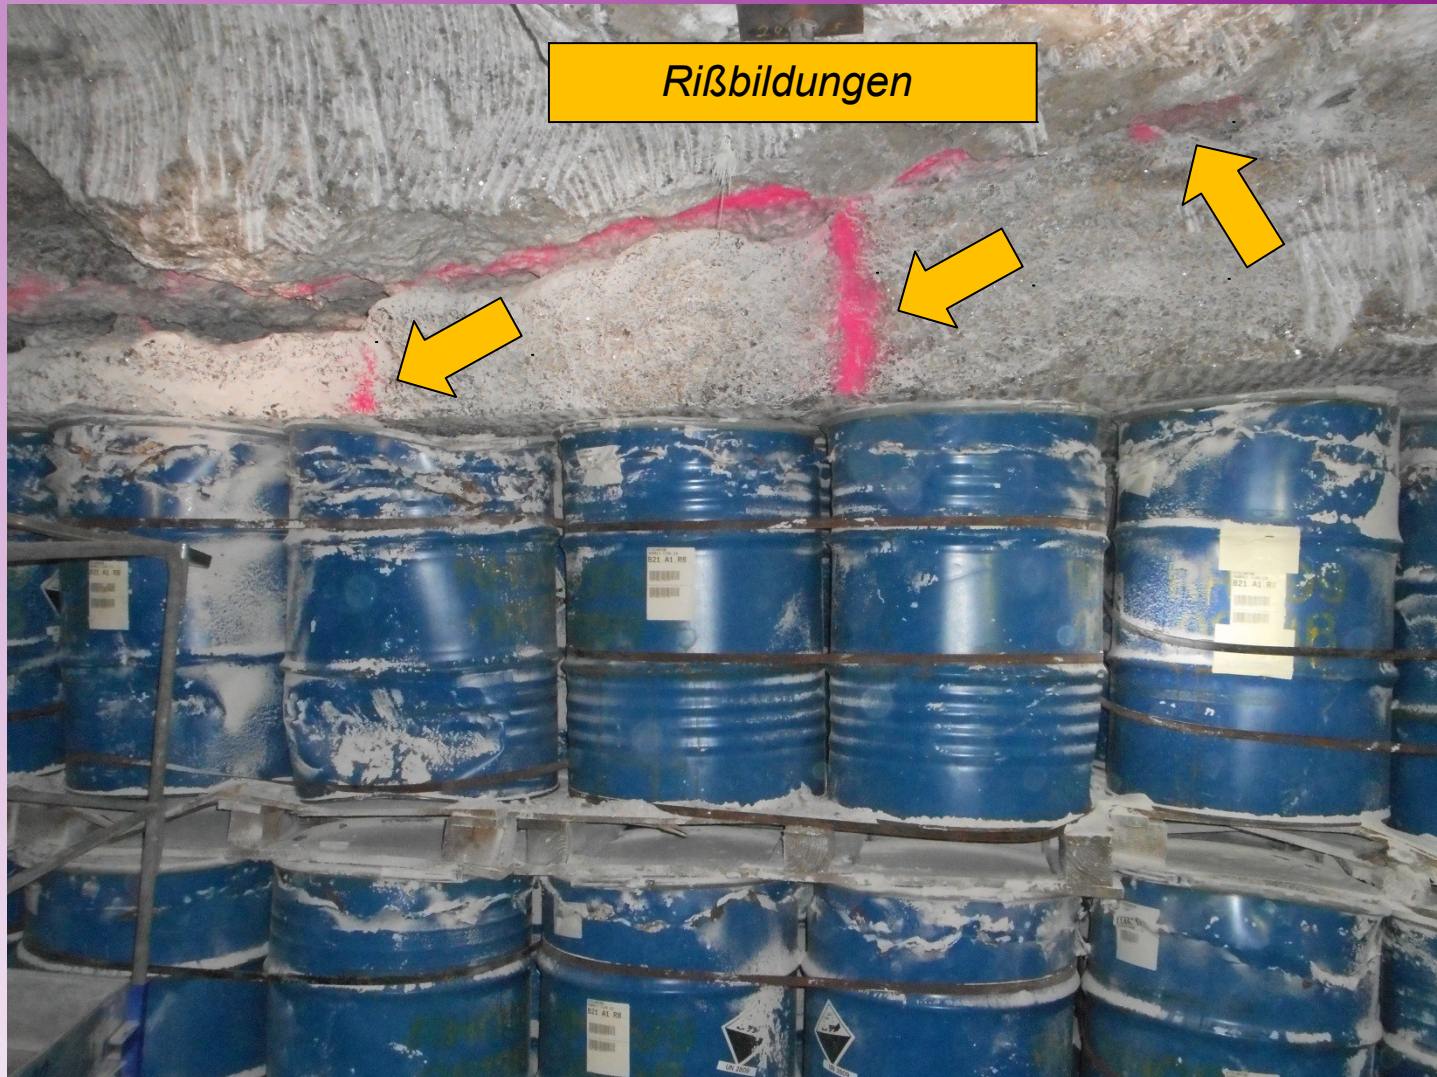
Durch auflagerndes Haufwerk beschädigte und eingespannte Gebinde

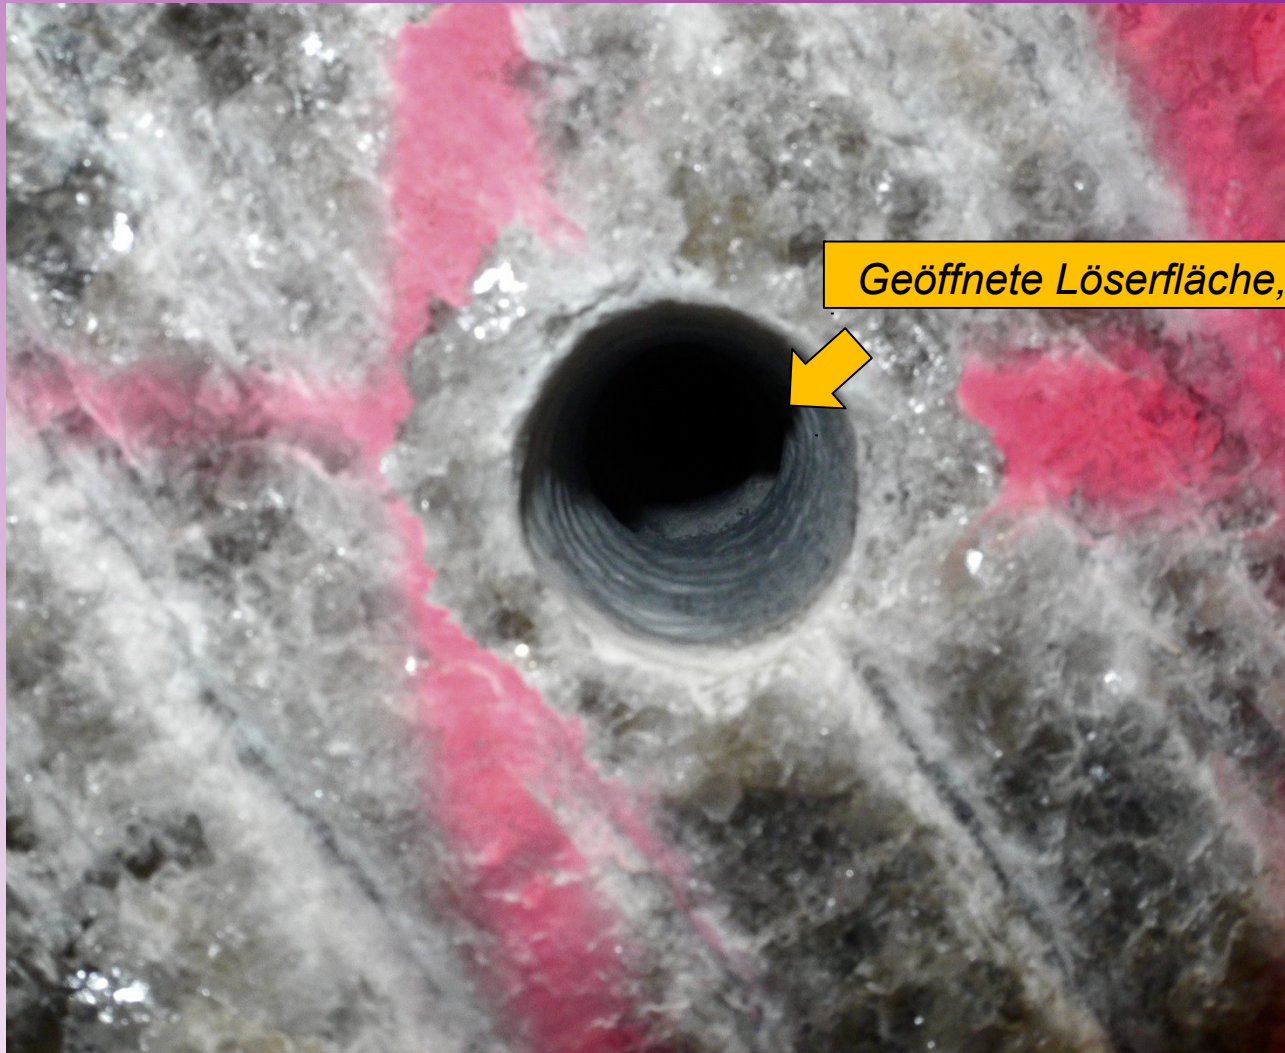
Kontrollbohrung (Endoskopie) mit Löserfläche

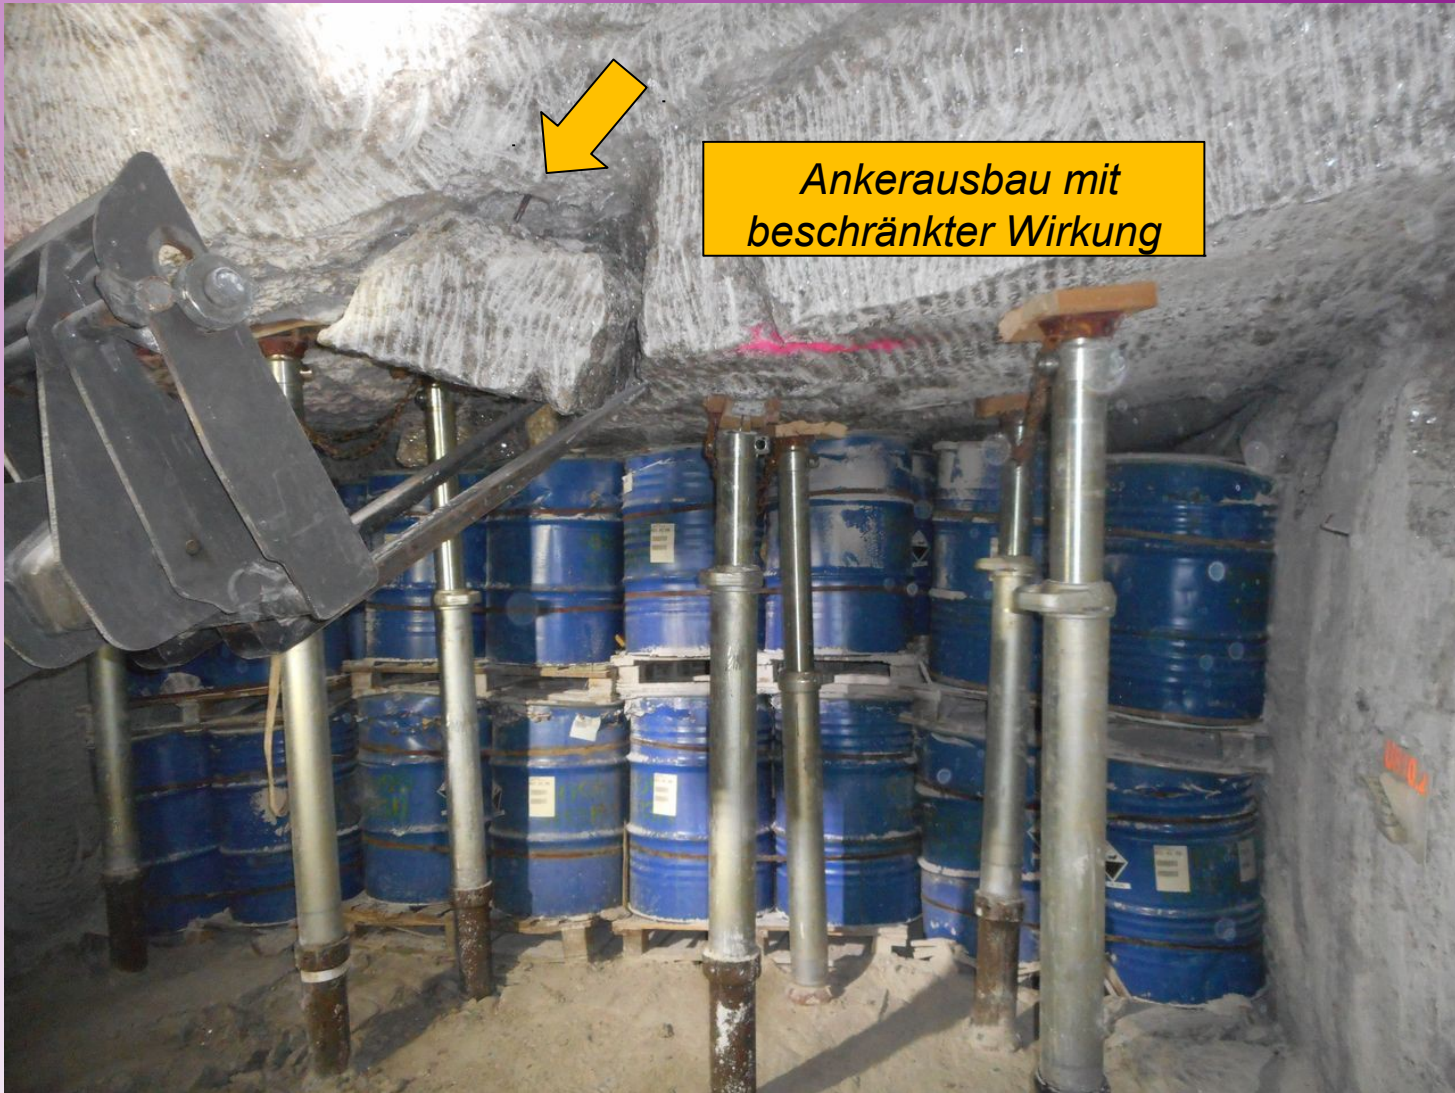
Geöffnete Löserfläche, ca. 3 cm
