SILVA

EXPERTISE CHIROPTERES SUR UN IMMEUBLE SITUE
RUE DU VIEIL ARMAND A WITTENHEIM (68)

Compte rendu d'expertise, Février 2022

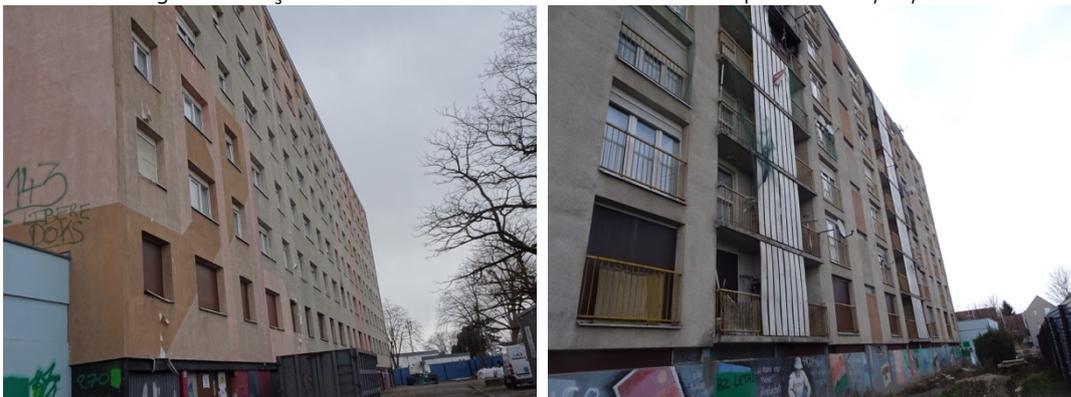
Figure 2 : Façades nord et sud du bâtiment soumis à expertise le 21/02/22

Le bâtiment a été expertisé le 21/02/22 à la recherche de chiroptères et/ou d'indices de présence (Figure 2). Les recherches ont été effectuées en journée à l'aide d'une lampe torche, de jumelles et d'une caméra endoscopique.

En vue de la démolition du bâtiment prévue mi-juin 2022 et conjointement avec les mesures prises pour les Hirondelles de fenêtre, il est recommandé de mettre en place un filet sur les façades nord et sud du bâtiment.

Ce filet à maillage très fin (type filet de protection d'échafaudage) devra être tendu sur l'ensemble des façades en veillant à laisser un espace d'environ 10cm en bas de l'immeuble.

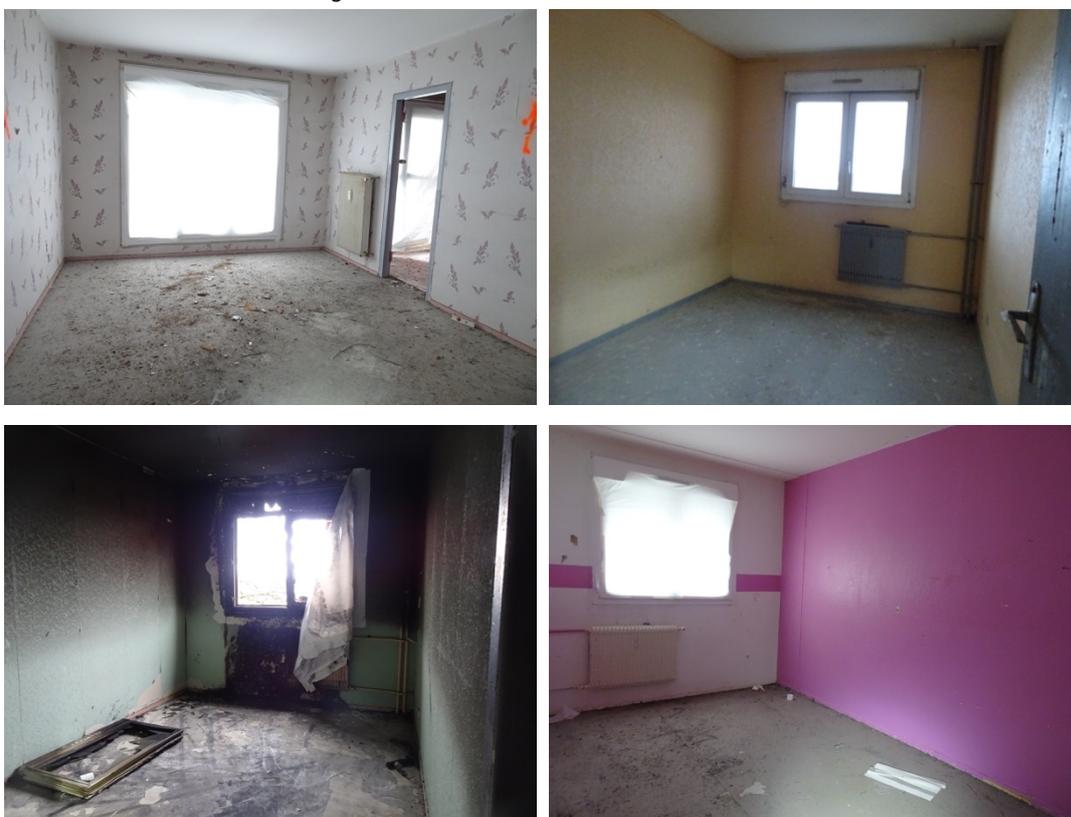
Figure 3 : Pièces intérieures de l'immeuble

L'intérieur de l'immeuble est jugé peu favorable pour les chiroptères. Les pièces sont très lumineuses (Figure 3) ventilées et aucun microgîte n'a été identifié (aucune fissure, aucun trou). De nombreux Pigeons biset sont présents dans les étages supérieurs (Figure 4).

Aucune chauve-souris n'a été observée lors de l'expertise menée le 21/02/22. De la même manière, aucun indice de présence (guano, traces) n'a été observé au sein de l'immeuble.

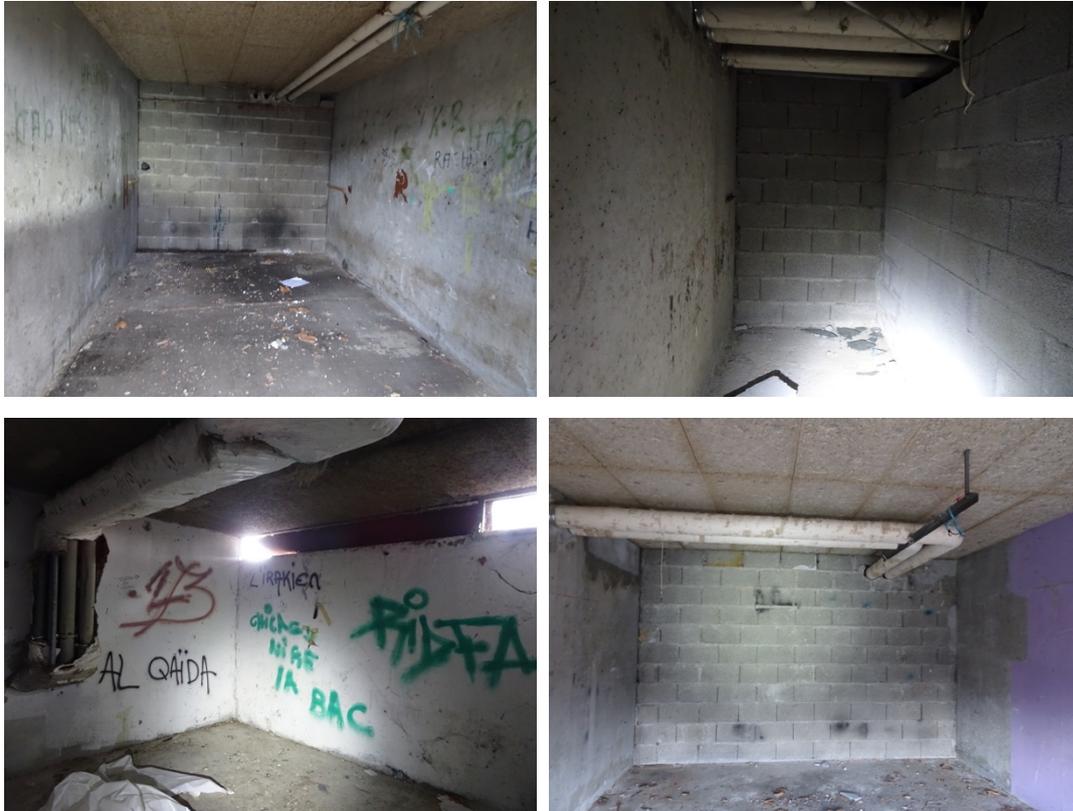
Figure 5 : Caves et garages de l'immeuble

Les caves et les garages ont également été inspectés le 21/02/22. Cette partie de l'immeuble est jugée peu favorable pour les chiroptères car lumineuse et très ventilée (Figure 5).

Aucune chauve-souris n'a été observée lors de l'expertise menée le 21/02/22. De la même manière, aucun indice de présence (guano, traces) n'a été observé au niveau de cette partie de l'immeuble.

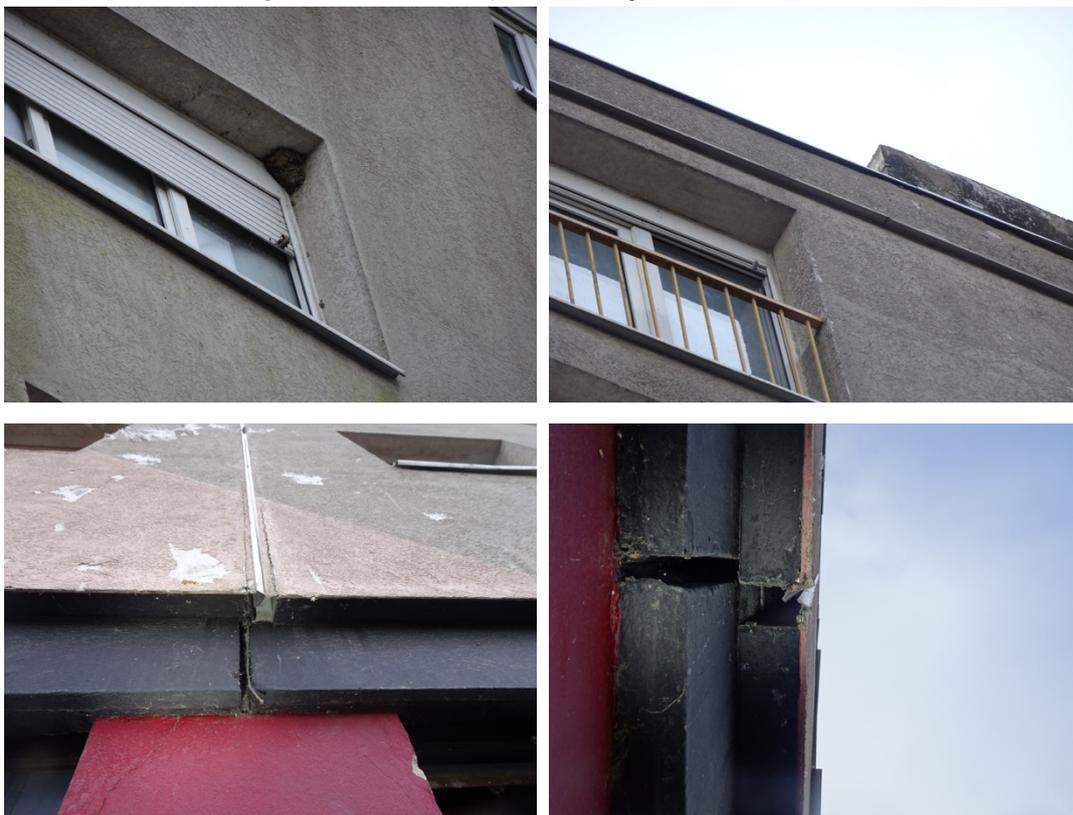
Figure 6 : Éléments inspectés en façade de l'immeuble

En façade, les joints de dilatation, l'acrotère, les caissons de volet et les dessous de fenêtres (Figure 6) ont été inspectés à l'aide d'une caméra endoscopique. L'accès à ces différents éléments a été réalisé à l'aide d'une nacelle élévatrice (Figure 7).

Aucune chauve-souris n'a été observée lors de l'expertise menée le 21/02/22. De la même manière, aucun indice de présence (guano, traces) n'a été observé en façade de l'immeuble.
