# Sous-préfecture de Saverne Point d'avancement des travaux de colmatage du forage géothermique à Lochwiller

# Travaux préalable au colmatage : retrait d'un tube acier

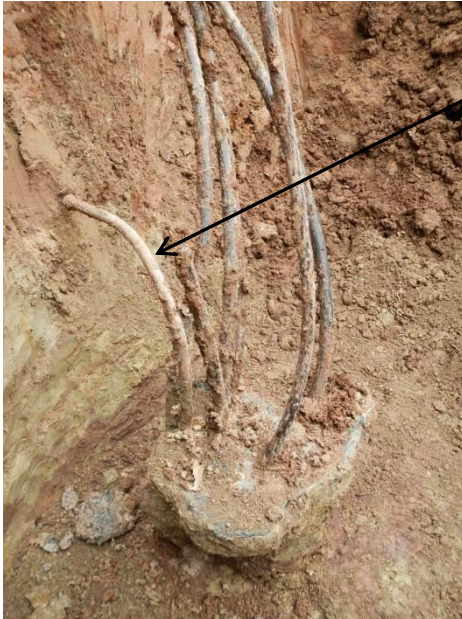
Tube en acier  
Ø 27 mm pour  
l'injection  
d'une résine

Tube en acier  
à extraire

Forage initial  
Ø 180 mm

Ce tube en acier doit être extrait  
du forage avant de démarrer le  
colmatage. Cette extraction  
nécessite du matériel spécifique  
la méthode utilisée : le sur-forage

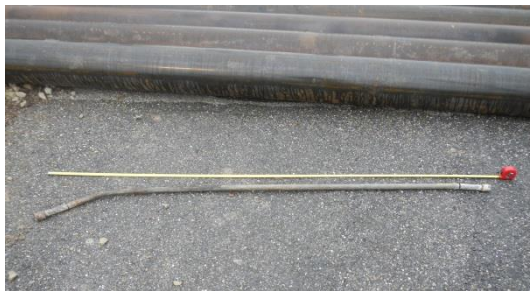
Rupture du tube après tentative  
d'extraction

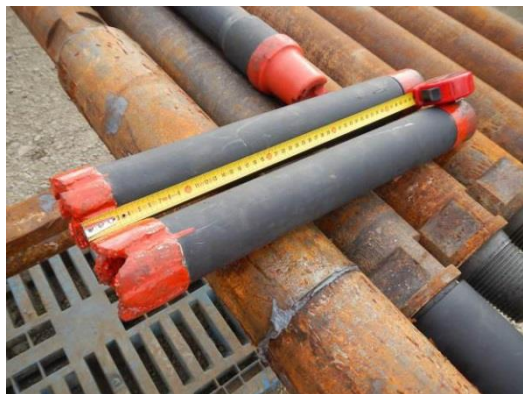
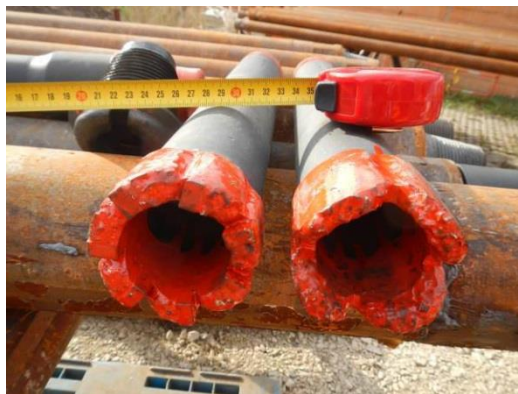
Couronne de sur-forage Ø 45 x 73 mm

**Retrait de 6,52 m de tube acier**

**Des pertes de boue ont été  
observées lors du sur-forage**

**Tube en acier coincé dans le  
matériel de sur-forage**

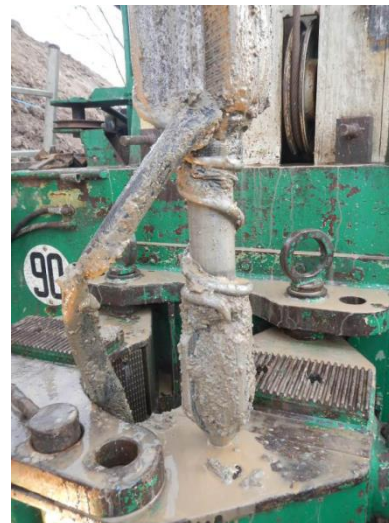
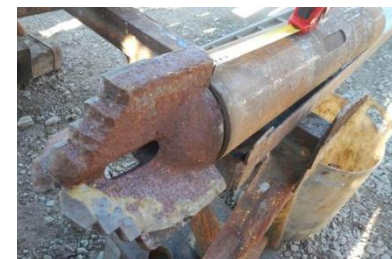
Outil de fraisage

Outil utilisé de 17 à 26m  
en raison d'un blocage  
dû aux PE

Surprise au retrait de l'outil :  
tube en acier  $\varnothing$  14 mm inséré  
dans un tube PE !

**Nécessité de colmatage de la perte  
pour s'assurer de suivre l'ouvrage  
existant en analysant les cuttings**

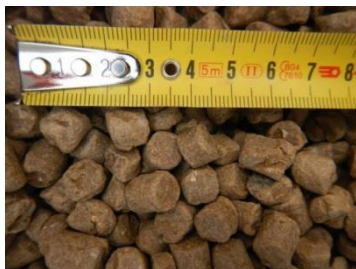
Billes d'argile gonflante

Colmatage avec des billes d'argile gonflante jusqu'à 26 m.

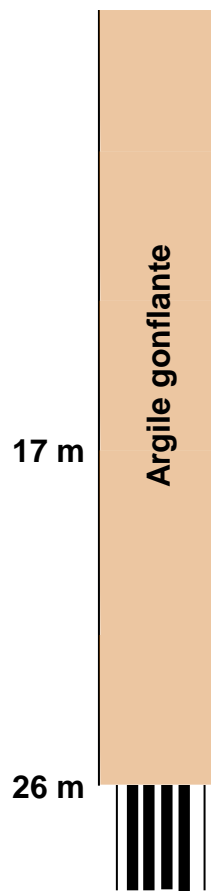
Dans un premier temps le forage a été élargi en raison de la présence d'un obstacle vers 17 m de profondeur

Tricône qui a servi à élargir le forage

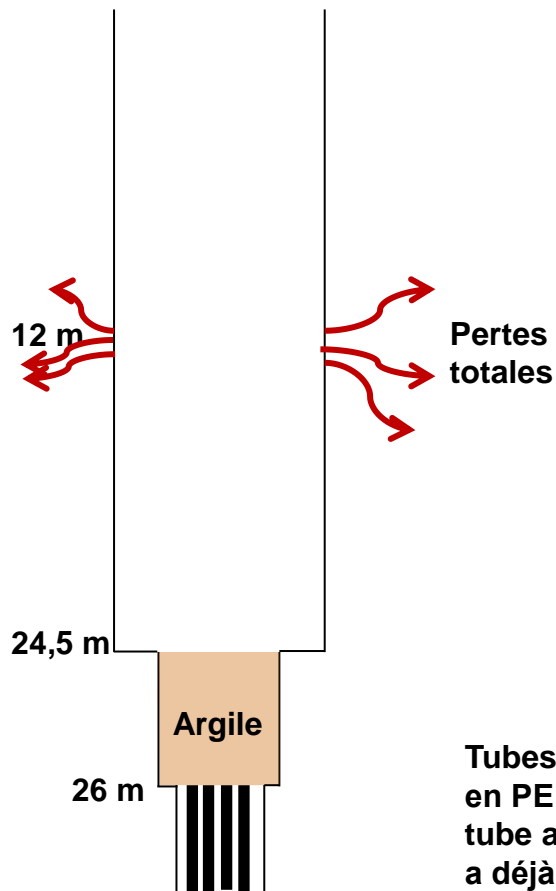
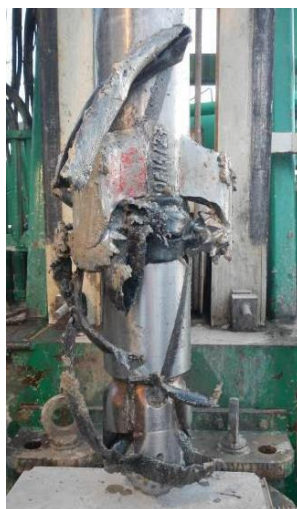
Outil d'alésage

Tube PVC guide

Colmatage par coulis de ciment et mortier. Le coulis s'est arrêté de remonté à 12 m de profondeur, ce qui confirme une zone de perte à cette profondeur.

Après colmatage à l'argile, alésage au diamètre définitif jusqu'à 24,5 m et recoupe des pertes à 12 m.

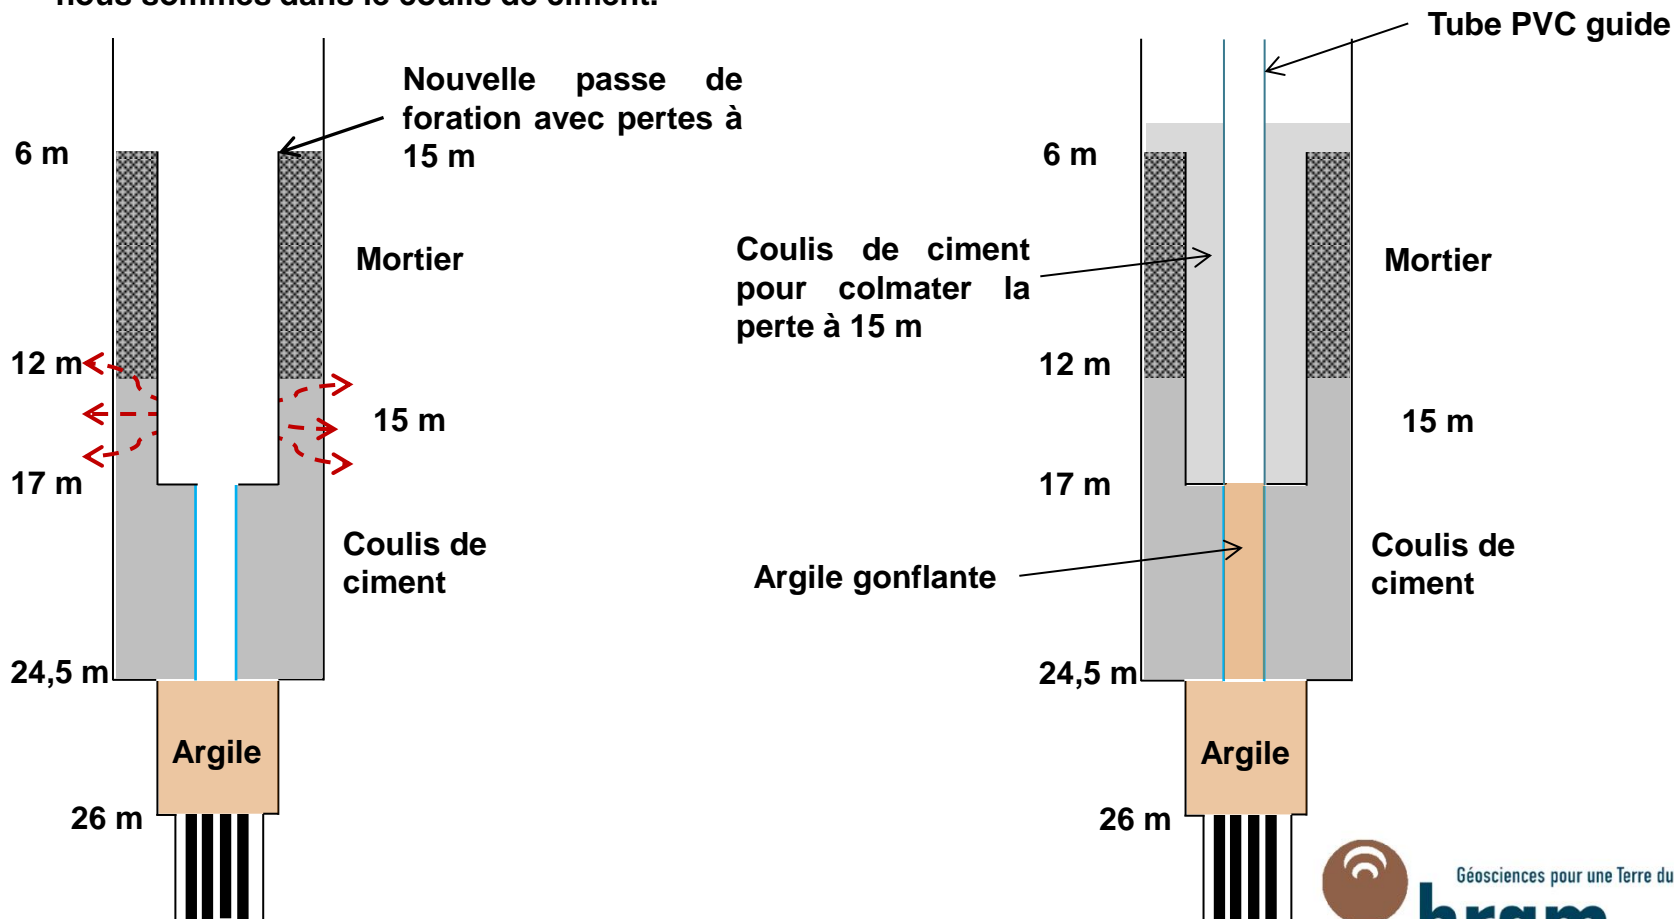
Redémarrage de la foration pour continuer l'opération mais de nouvelles pertes apparaissent à 15 m de profondeur alors que nous sommes dans le coulis de ciment.

3<sup>ème</sup> opération de colmatage (26/11/15) :

- Mise en place d'argile dans le guide entre 17 et 24,5 m
- Mise en place d'un tube guide en PVC
- Injection d'un coulis de ciment à l'extrados du tube PVC
