COMMUNE DE ROCHESSON

RAPPORT DE VISITE

Pont des Truches
391 P 06

ATD 88 – AVRIL 2022

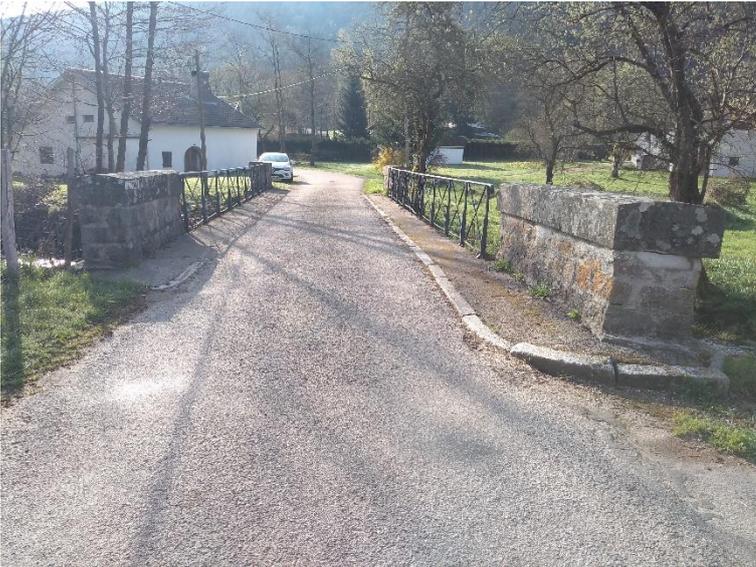
La voirie communale est dans un bon état.

Les garde-corps ne respectent pas les normes (hauteur insuffisante et espacement des lisses et montants trop important). La législation impose une mise aux normes si des travaux sur les garde-corps sont engagés.

Deux trottoirs existent mais ne respectent pas les normes PMR.

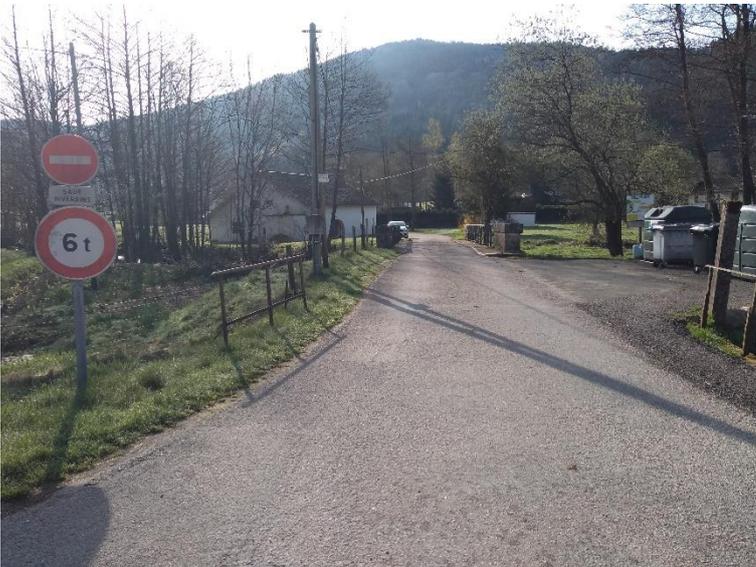
La rue est limitée d'accès aux riverains et en tonnage à 6T.

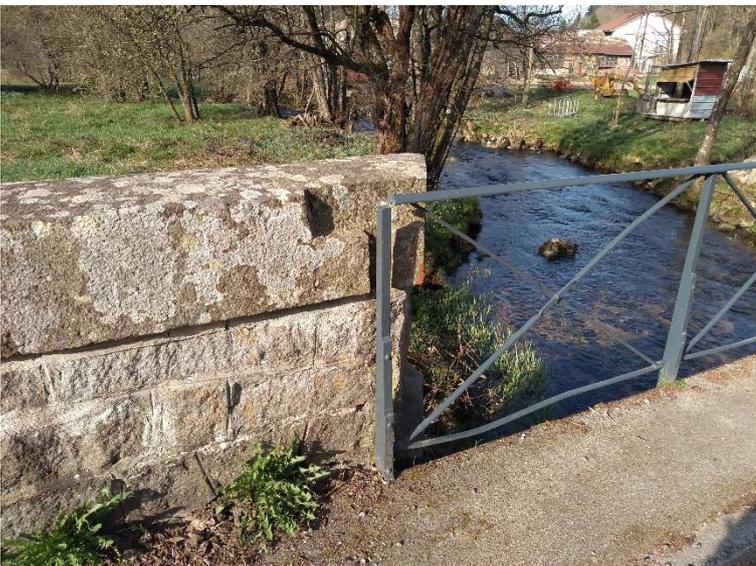
La lisse du garde-corps est coupée juste avant le montant ce qui le fragilise sans pour autant mettre en danger les usagers.

Cependant, tous désordre sur les garde-corps entraîne une mention « S » de sécurité.

1* La lisse est coupée au niveau d'un montant et les garde-corps ne sont plus aux normes

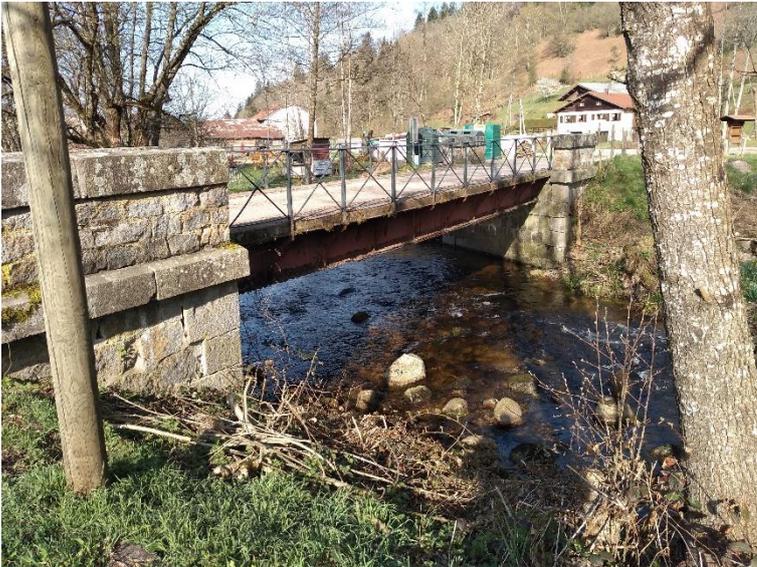
Côté amont :

Les maçonneries de l'ouvrage sont en bon état, deux culées en maçonneries massives supportent un tablier composé de poutrelles constituées de plats en fer puddlé rivetés formant deux poutres et onze pièces de pont supportant des voûtains en briques laitières.

La végétation est maîtrisée.

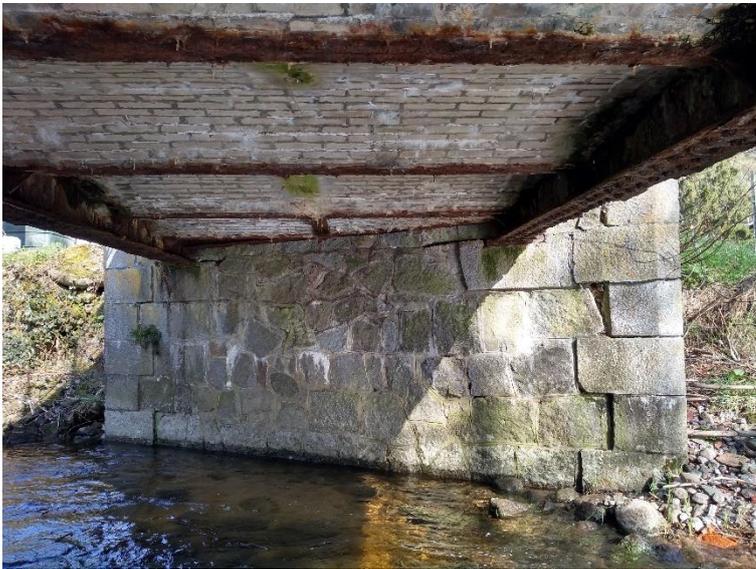
Côté amont rive droite, la culée C0 est en très bon état.

Quelques joints sont à reprendre, de la végétation pousse dans les interstices.

Des dépôts de calcite témoignent de la présence d'eaux d'infiltration derrière la culée.

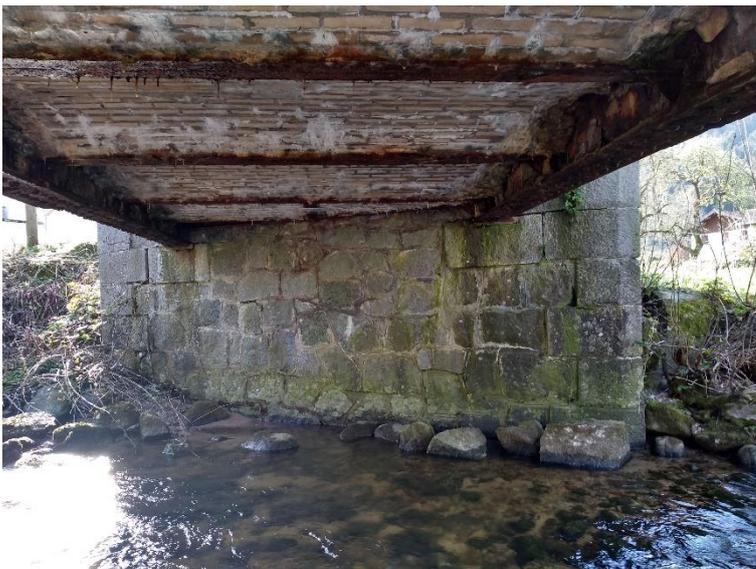
La culée C1 est en très bon état.

Quelques joints laissent apparaître de la calcite.

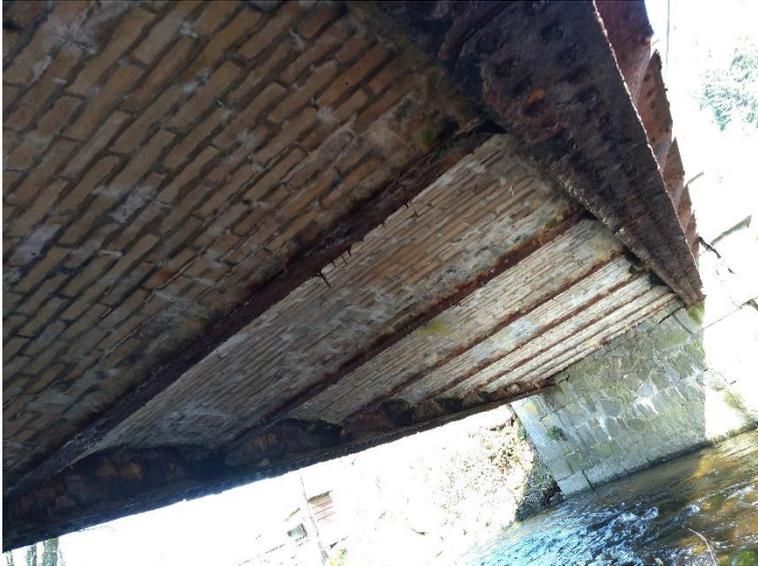
Les travées de voûtain sont en briques laitières jointées au mortier.

Ces voûtain reposent sur des pièces de pont fortement enrouillées de la corrosion feuilletante est même visible.

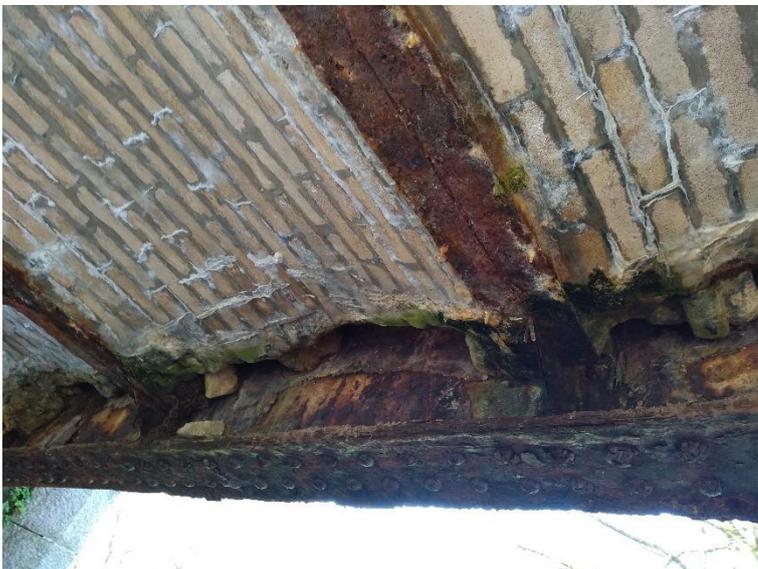
De nombreuses traces de calcite ainsi que de stalactites humides témoignent du défaut d'étanchéité du tablier.

Une réaction chimique entre la poutre de rive, les briques et l'humidité a rongé les briques de rives.

*3 : présence de calcite et stalactites sur les voûtaines

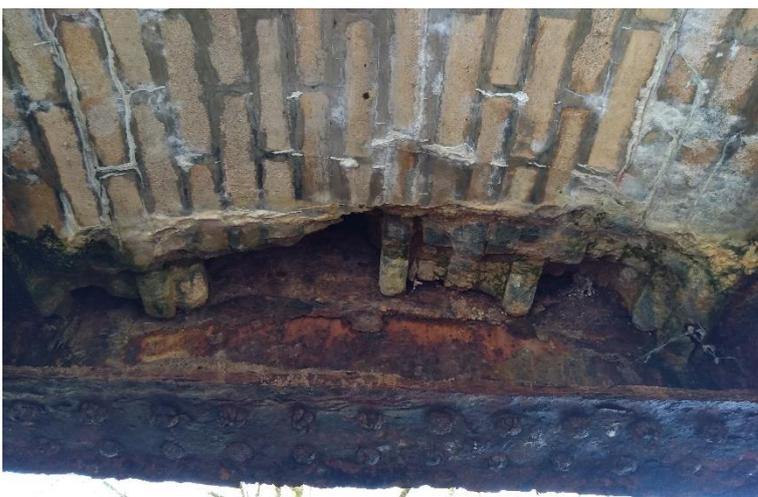
Détail de la désagrégation des briques.

Ce phénomène est très grave pour la bonne tenue de l'ouvrage.

Un remplacement du tablier à prévoir rapidement.

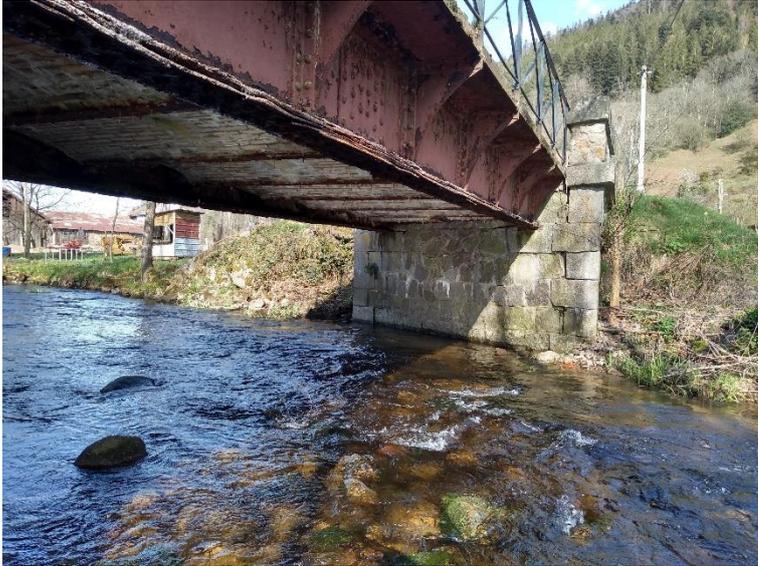
Les semelles des poutres de rive subissent une corrosion feuilletante.

La cohésion formée par le rivetage est mise en péril par cette corrosion.

Une réparation sur du fer puddlé est très compliquée car ce métal ne se soude pas, il ne peut être que riveté.

*1 : Corosion par feuilletage des semelles des poutrelles

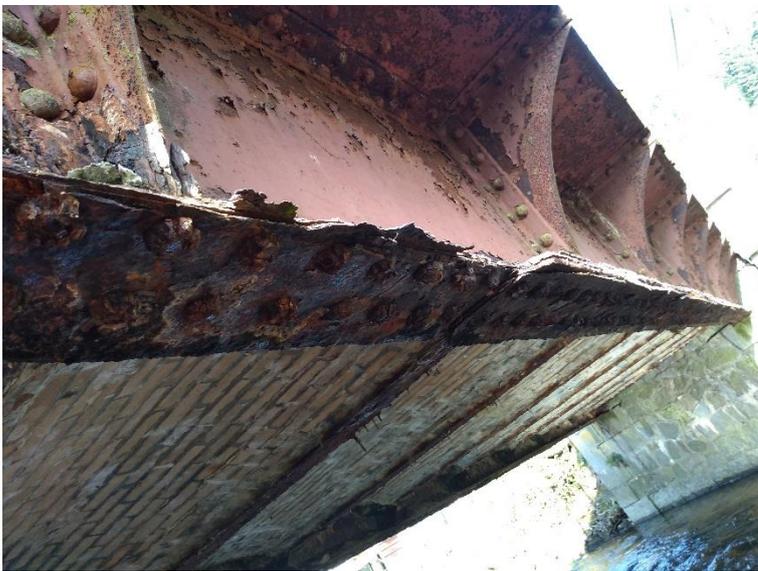
Des pertes de matières sont importantes.

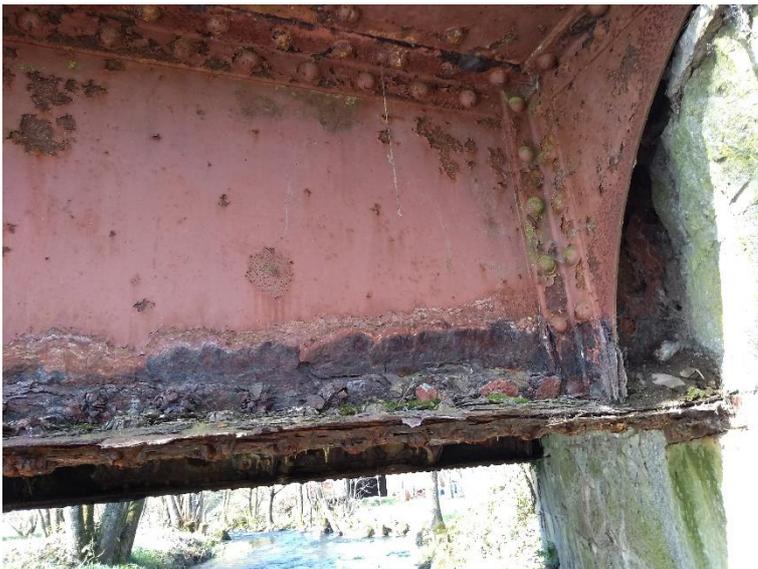
De nombreux rivets sont éclatés par la corrosion.
