EXPERTISE D'UN BATIMENT AVANT DEMOLITION,  
HABSHEIM (68)

Expertise chiroptères

**Compte rendu final, septembre 2021**

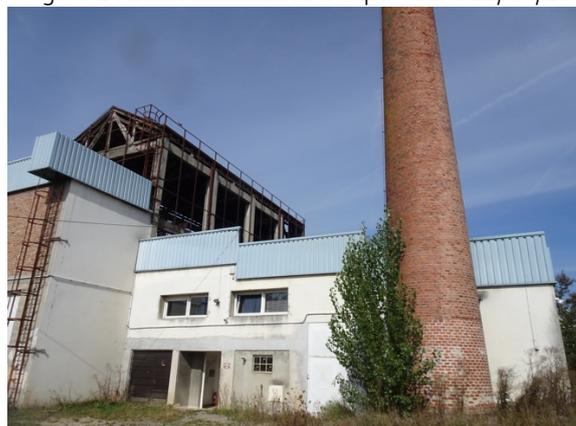
Le bâtiment concerné par les travaux de démolition est constitué d'un hangar ouvert et d'une aile entièrement fermée qui sert de bureaux encore actuellement (Figure 2). Une cheminée d'une dizaine de mètres de hauteur est également amenée à être démolie.

Figure 2 : Bâtiment soumis à expertise le 22/09/21

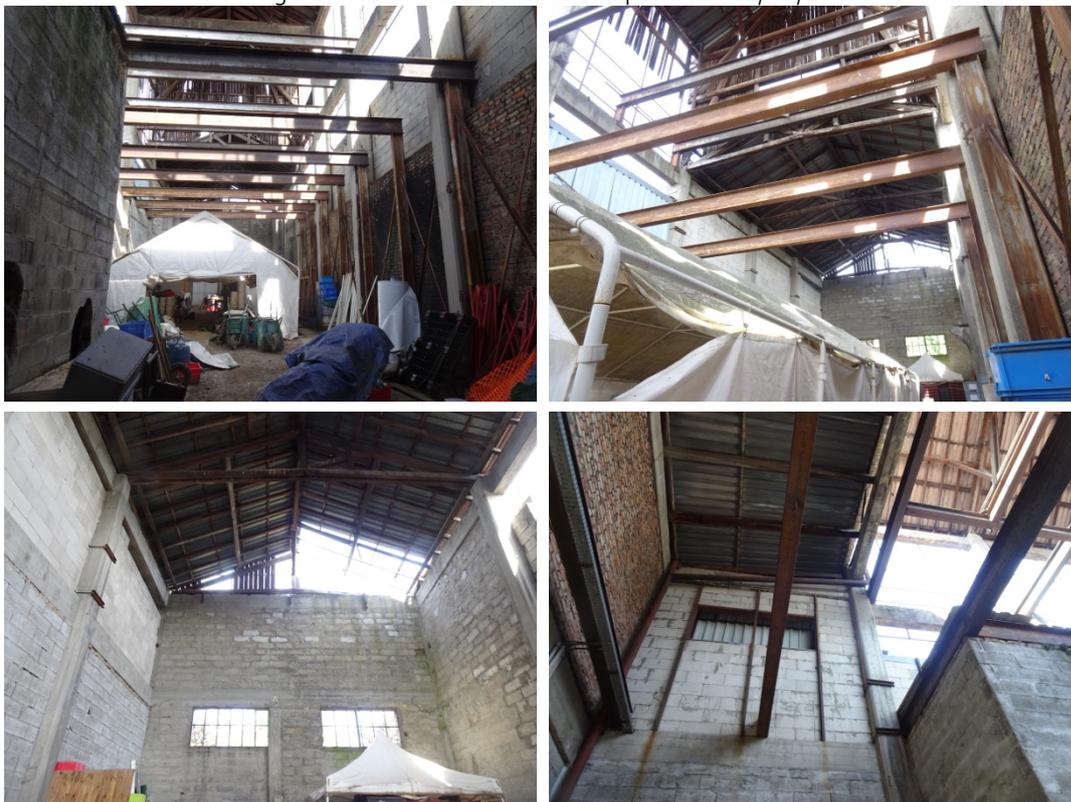
Aucune chauve-souris n'a été observée dans le bâtiment inspecté le 22/09/21. Nous avons également pu constater l'absence de guano dans les différentes parties du bâtiment.

Le bâtiment est jugé non favorable pour les chiroptères (forte luminosité, courants d'air, Figure 3).

Figure 3 : Intérieur du bâtiment expertisé le 22/09/21

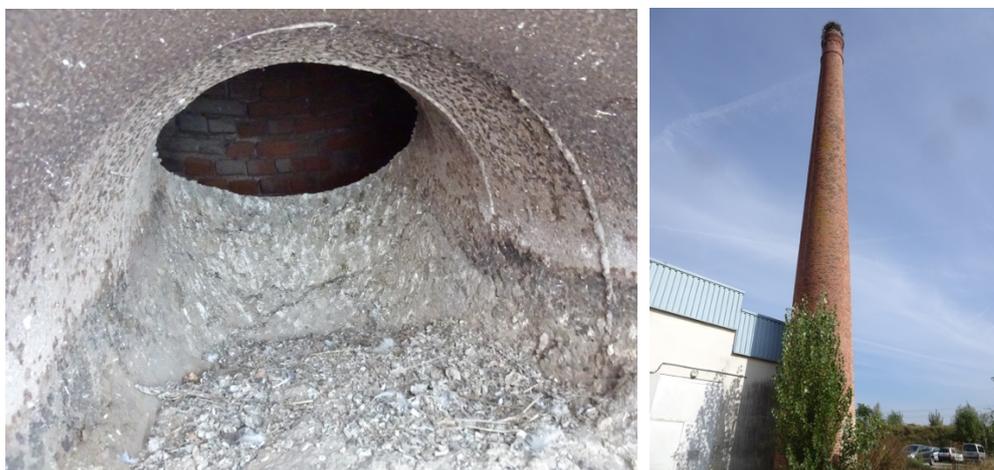
La cheminée est inaccessible (accès par le tubage trop restreint pour laisser passer une personne). Nous observons toutefois beaucoup de fientes de pigeons qui témoignent de l'utilisation régulière de cette partie du bâtiment par ces animaux (Figure 4). A noter qu'un nid de cigogne vient obstruer le haut de la cheminée.

Au vu de ces observations, cette partie du bâtiment est jugée peu favorable pour les chiroptères.

Figure 4 : Détails de la cheminée
