Mise en œuvre des matériaux biosourcés : Les points de vigilance

Mariangel SANCHEZ

Focus sur les matériaux biosourcés

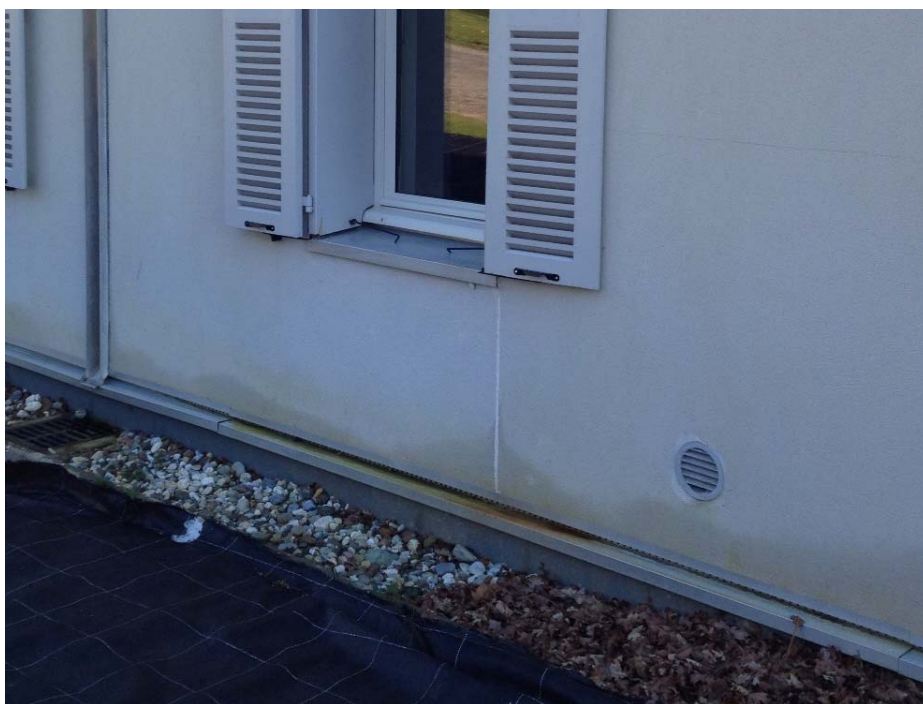
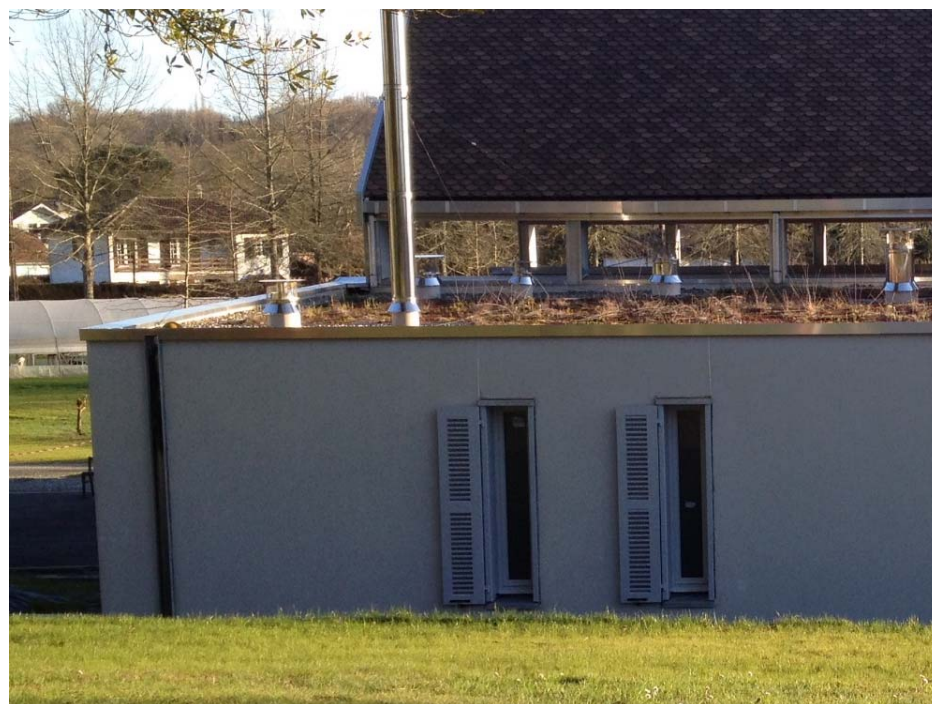
Infiltration d'eau liquide aux points singuliers

**Infiltration d'eau au niveau des relevées de l'étanchéité en toiture terrasse.
Exposition nord-ouest très exposée aux pluies battantes, recevant peu de
rayonnement solaire.**

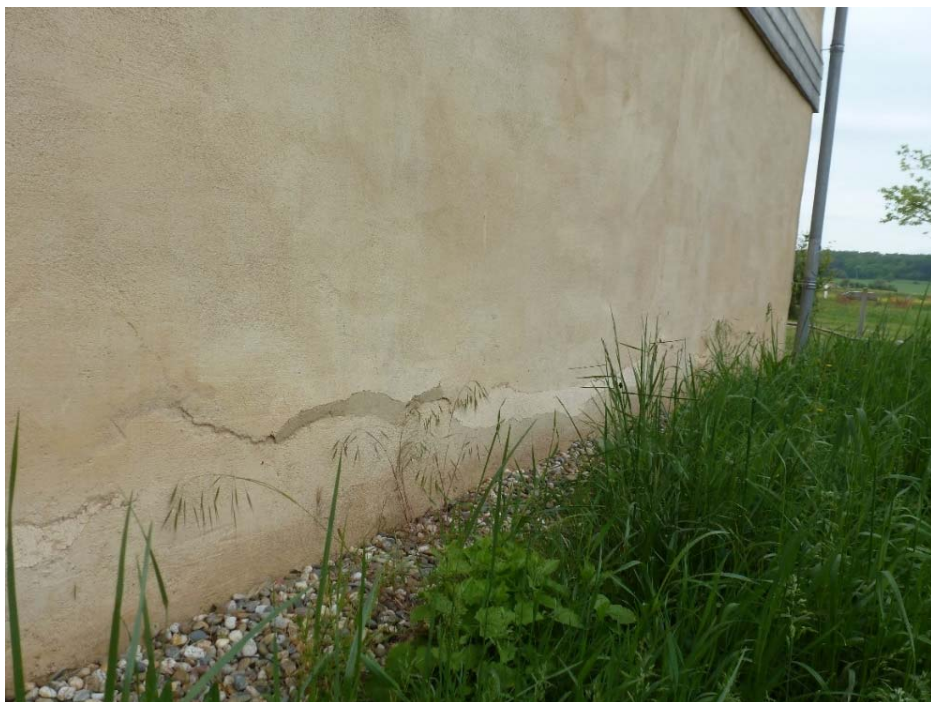
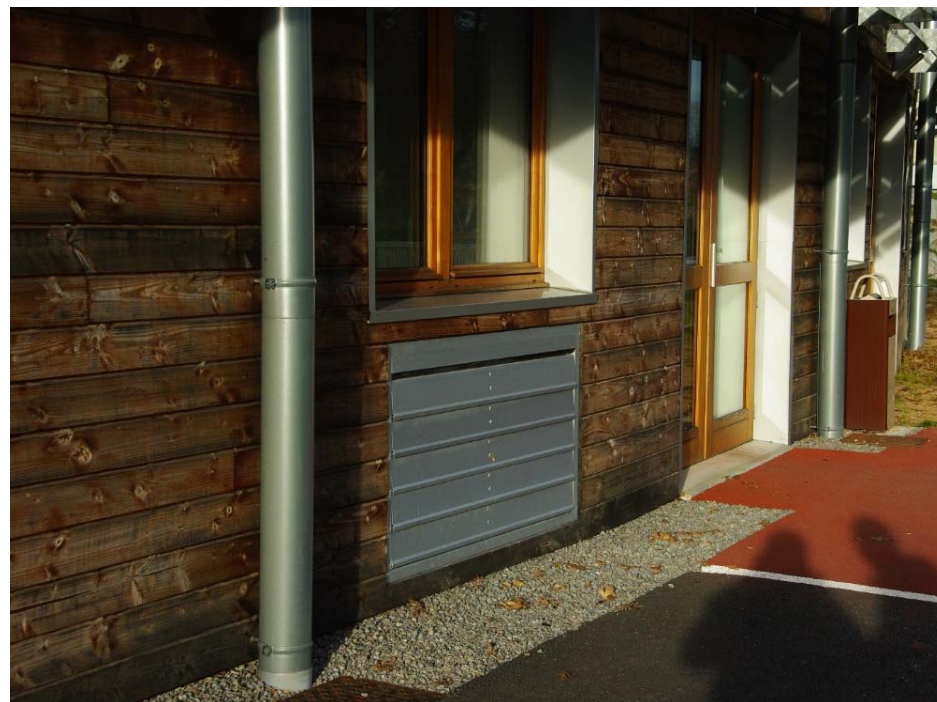
Contact avec le sol

Contact des matériaux biosourcés ou des matériaux les recouvrant avec le sol.

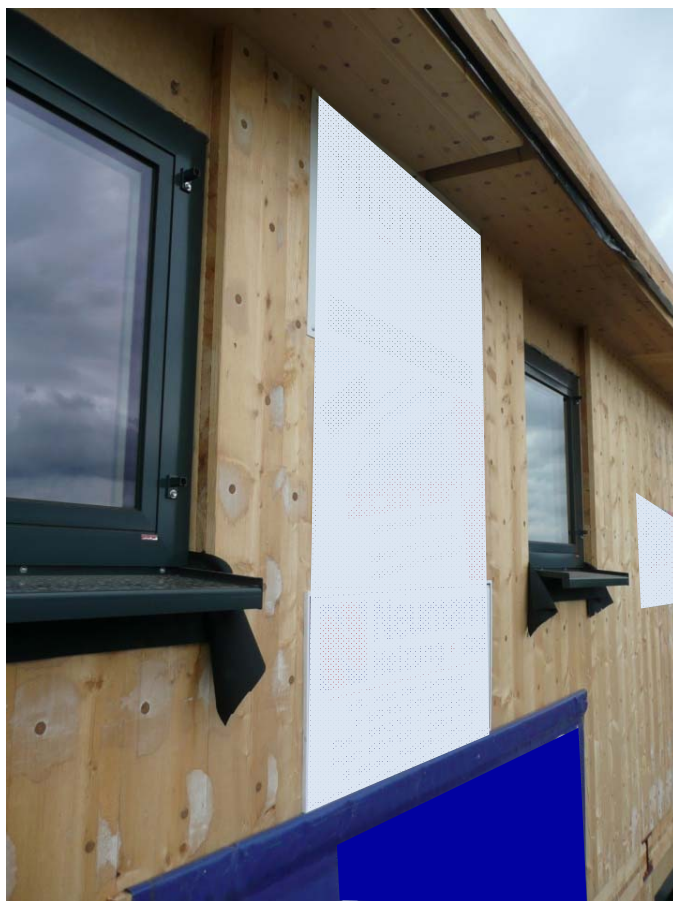
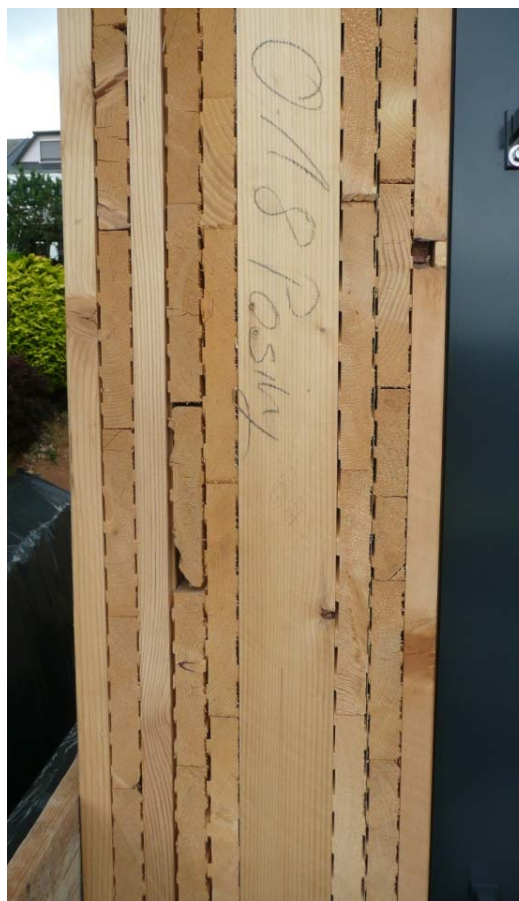
Défaut de traitement des éléments préfabriqués ajustés sur le chantier.

Absence de traitement de certains bois importés en France d'Allemagne ou d'Autriche.

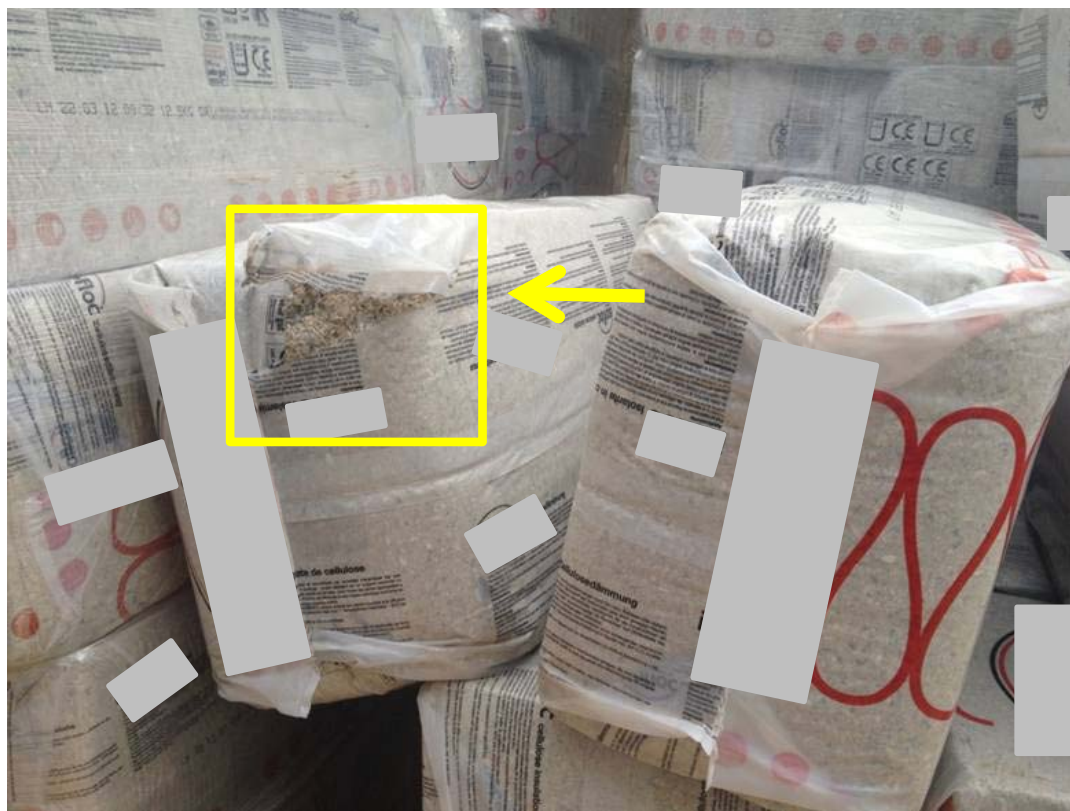
2.1 – Risques liés à l'humidité *Stockage non protégé en phase chantier*

**Absence de protection des matériaux biosourcés en phase chantier.
Mise en œuvre de matériaux humides.**

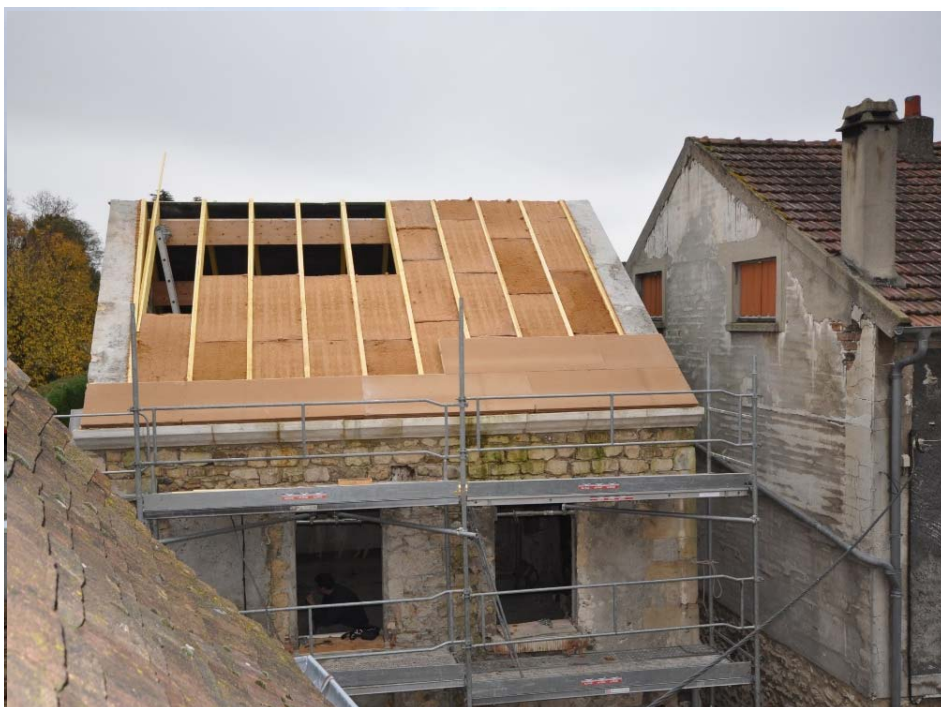
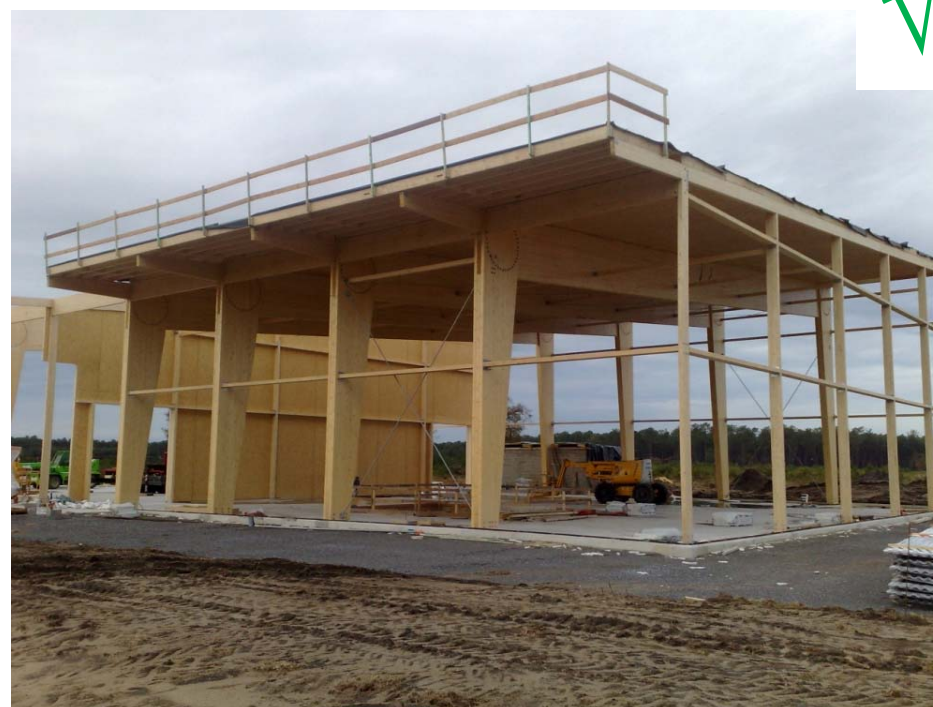
Mise en œuvre non protégée en phase chantier

**Absence de protection matériaux biosourcés en phase chantier.
Mise en œuvre de matériaux humides.**

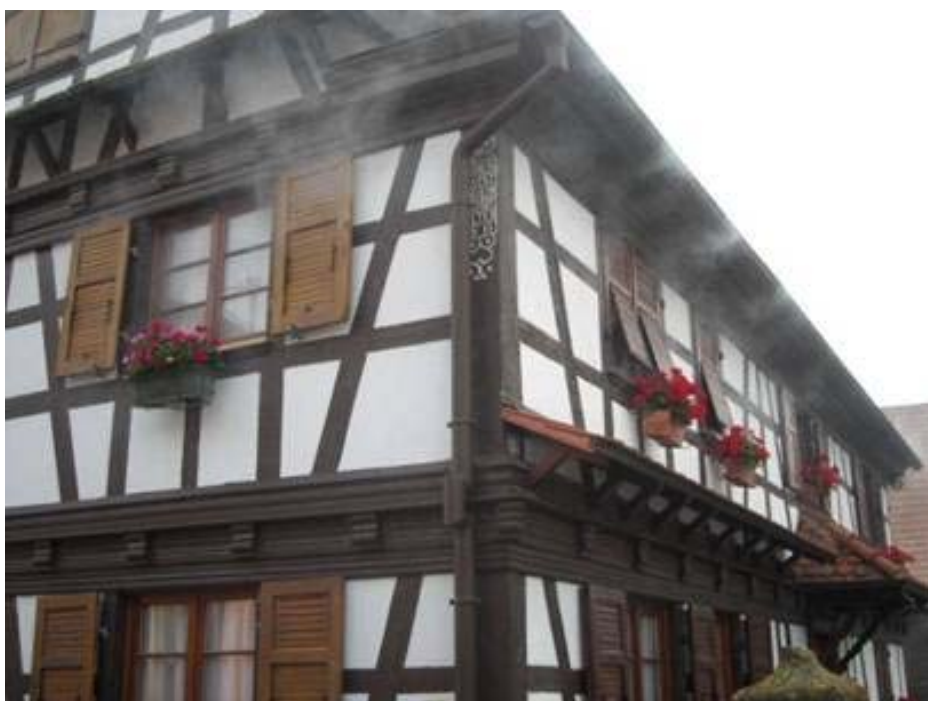
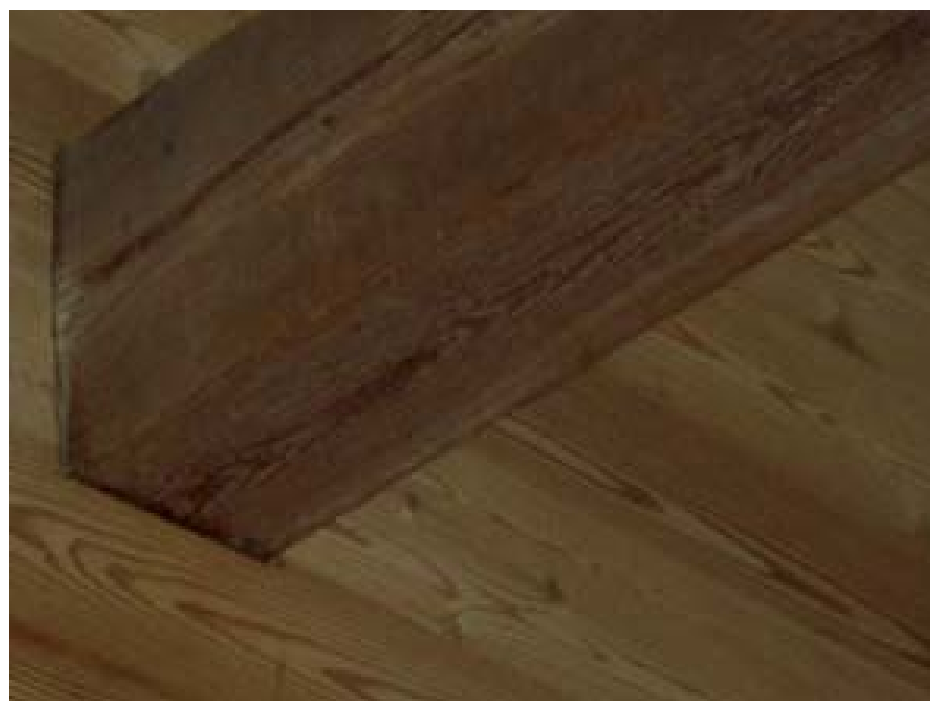
Présence de défauts d'étanchéité à l'air

Défauts d'étanchéité à l'air dans la construction générant des fuites parasites et des points sensibles.

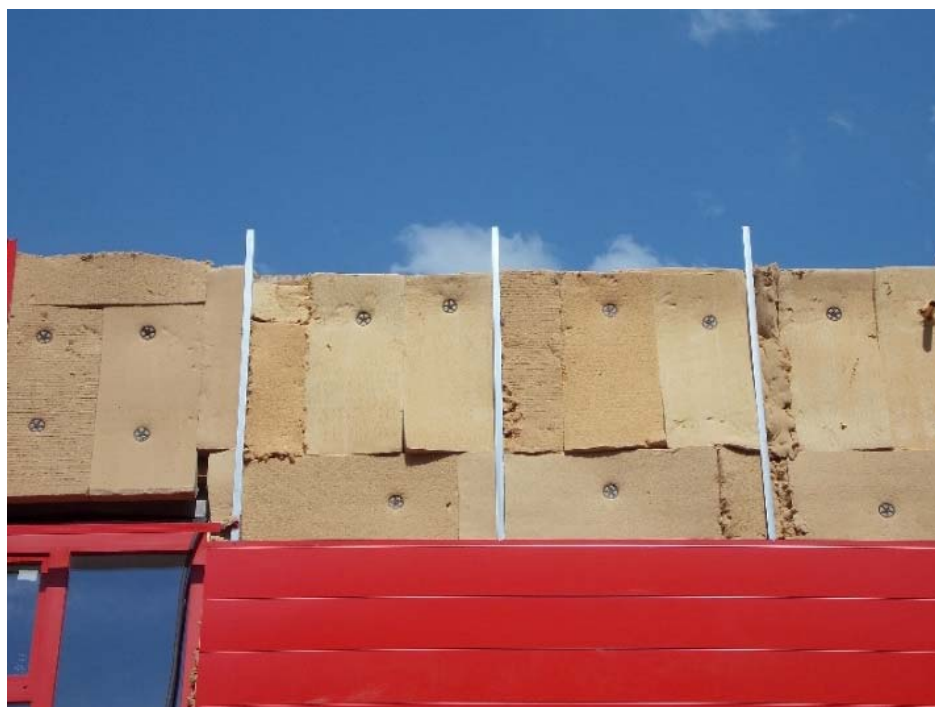
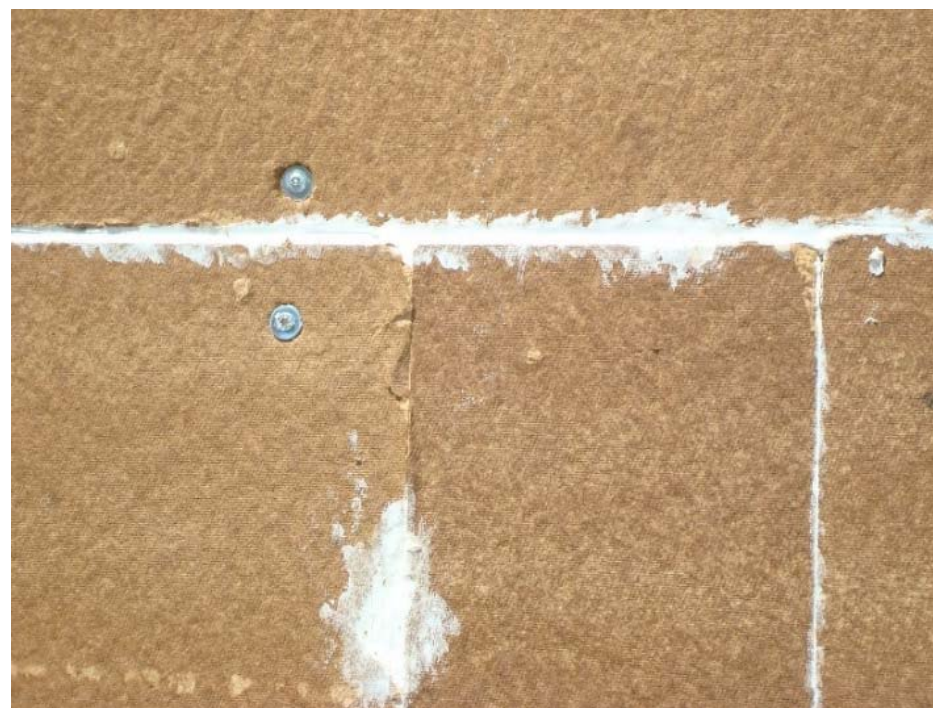
Présence de ponts thermiques

Ponts thermiques générés par des isolants non jointifs générant des points sensibles.

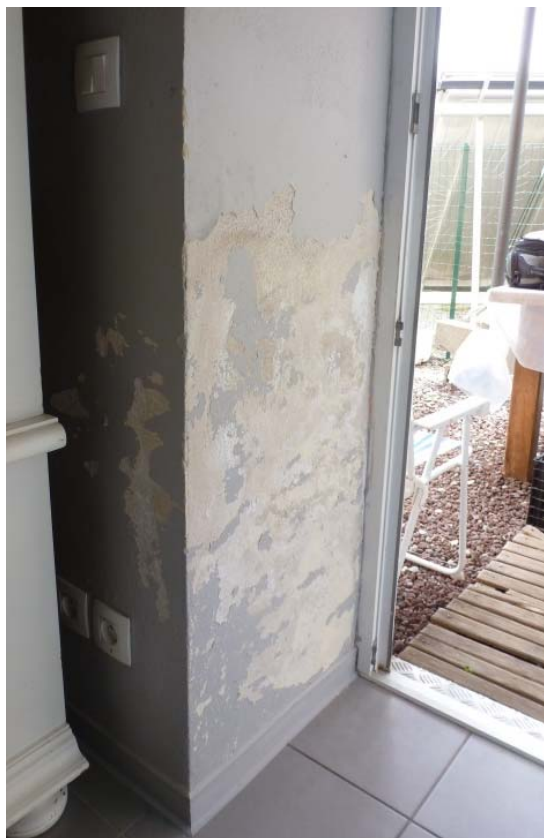
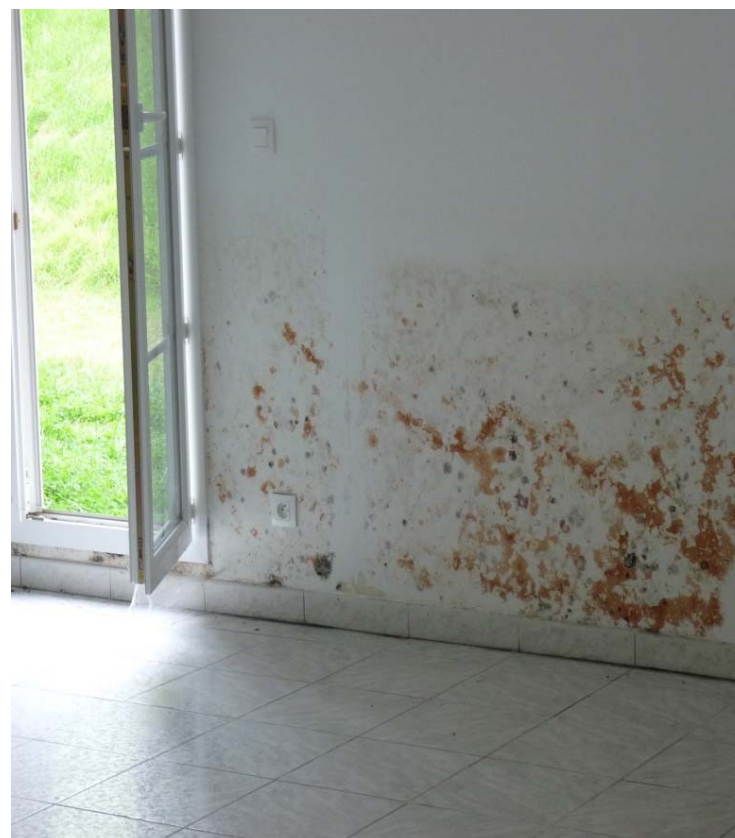
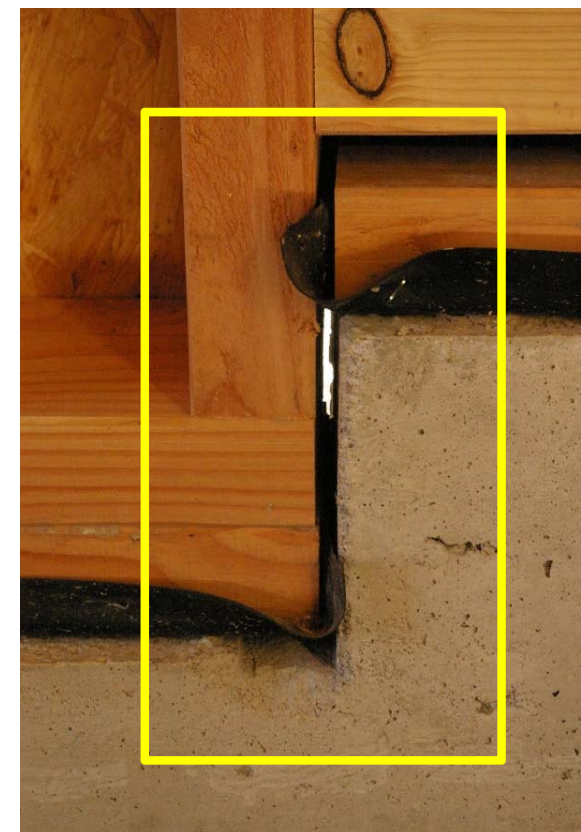
Apparition de moisissures suite à l'isolation de vieux murs :

- **Faisant l'objet de remontées capillaires**
- **Avec des isolants « fermés » à la diffusion de vapeur d'eau**

Discontinuité de l'arase étanche faisant la rupture de capillarité.

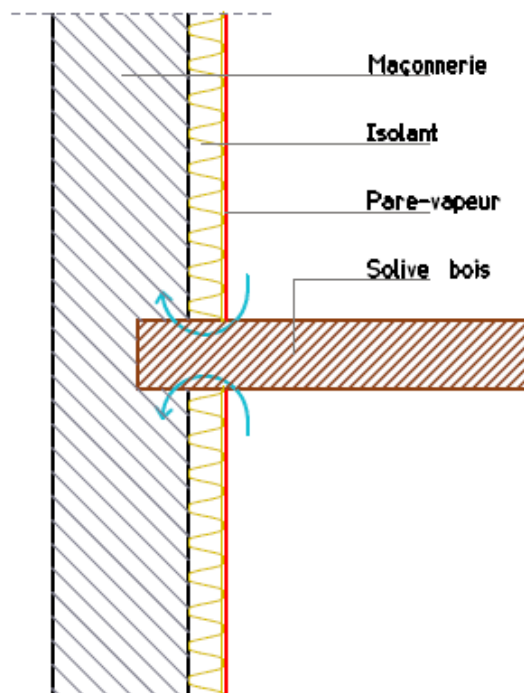
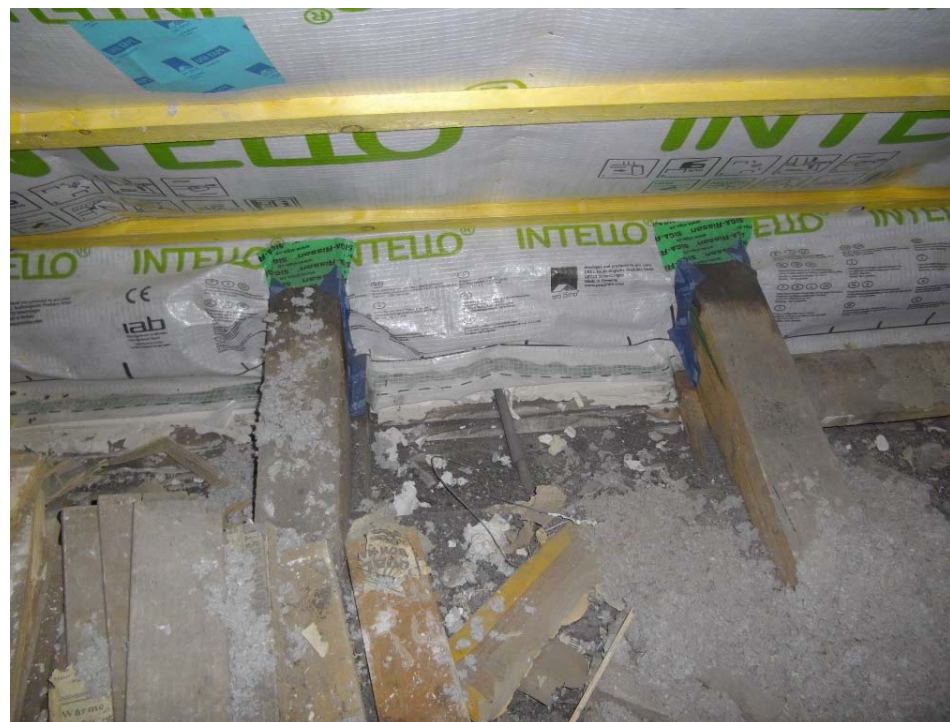
- Phénomènes de condensation dans les têtes de solive :**
- Lors de la projection d'isolants humides
 - Du fait de la discontinuité du pare-vapeur au droit des solives

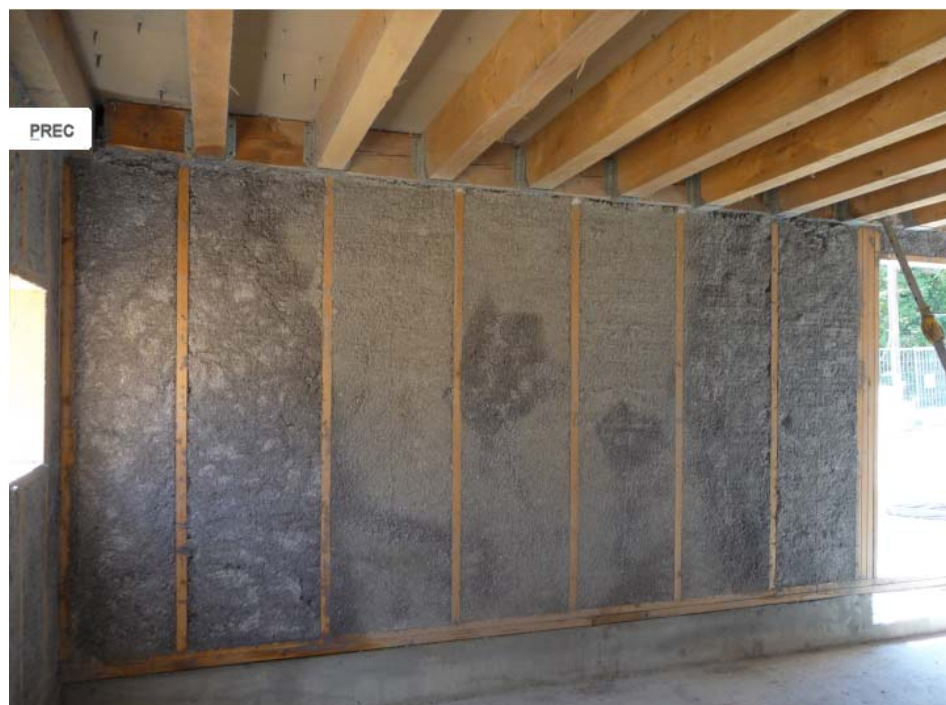
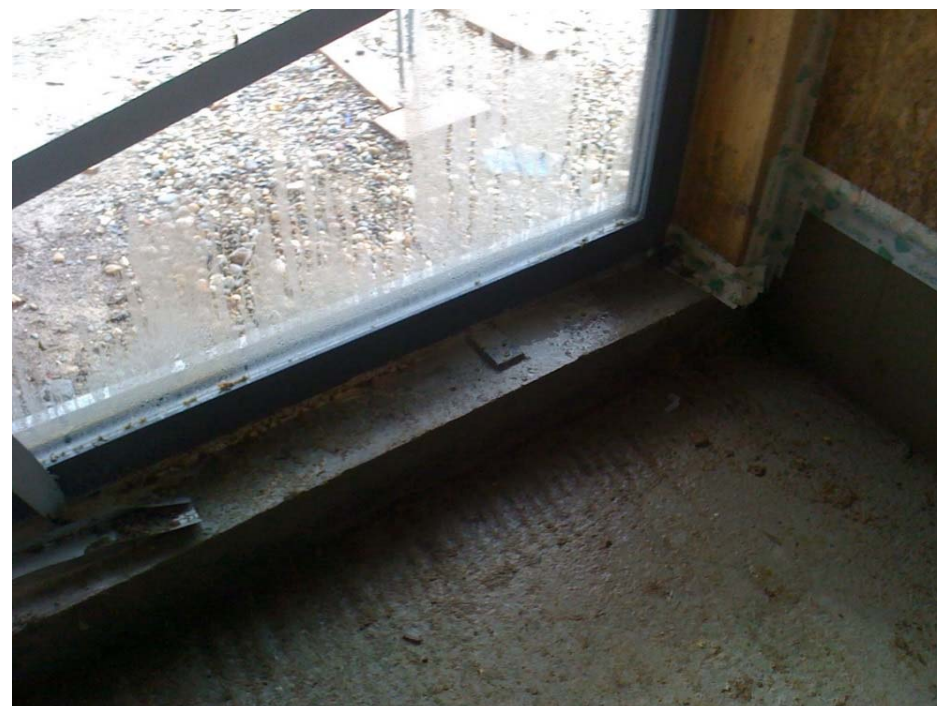
Aspects organisationnels : séchage des supports

Apparition de moisissures due à la difficulté de séchage des supports (renforcement de l'étanchéité à l'air et à l'absence de ventilation).

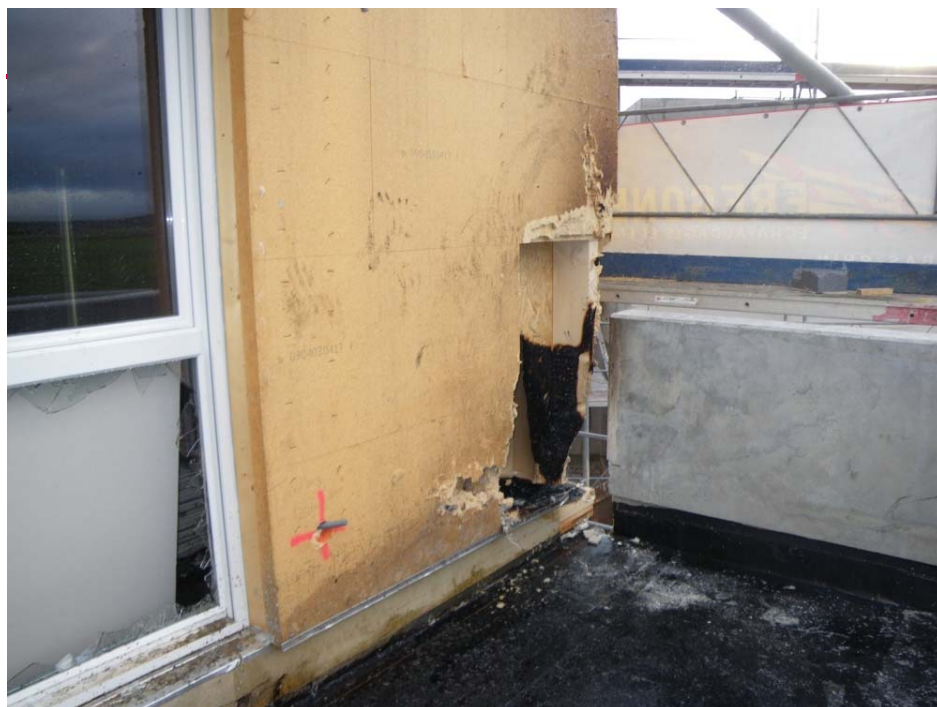
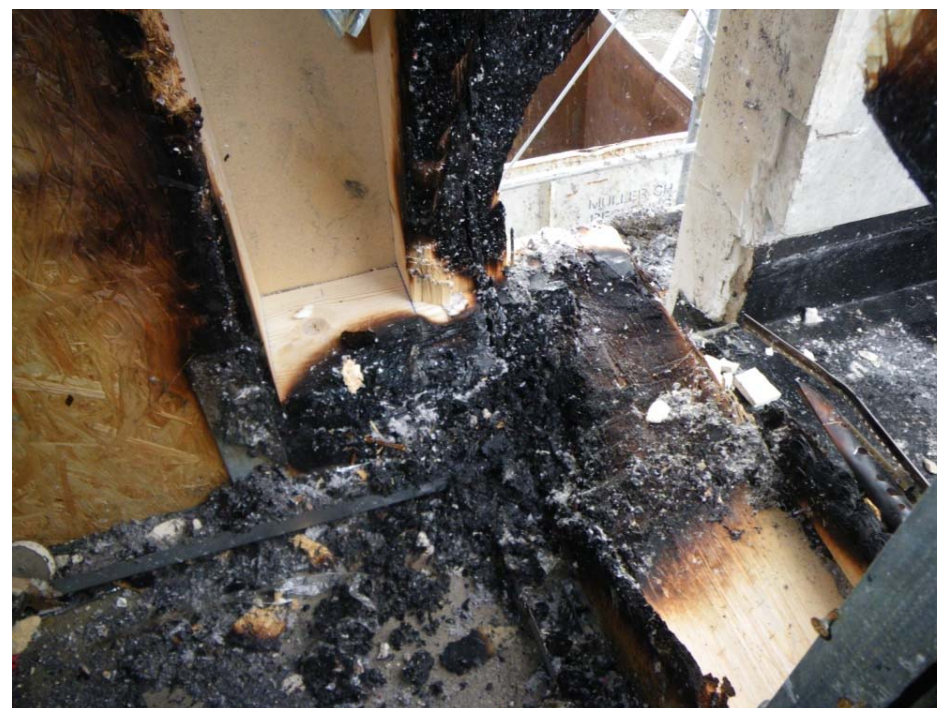
Interaction entre corps d'état

Incendies déclenchés lors de l'intervention d'autres corps d'état en interaction avec les lots isolation/doublage, étanchéité...

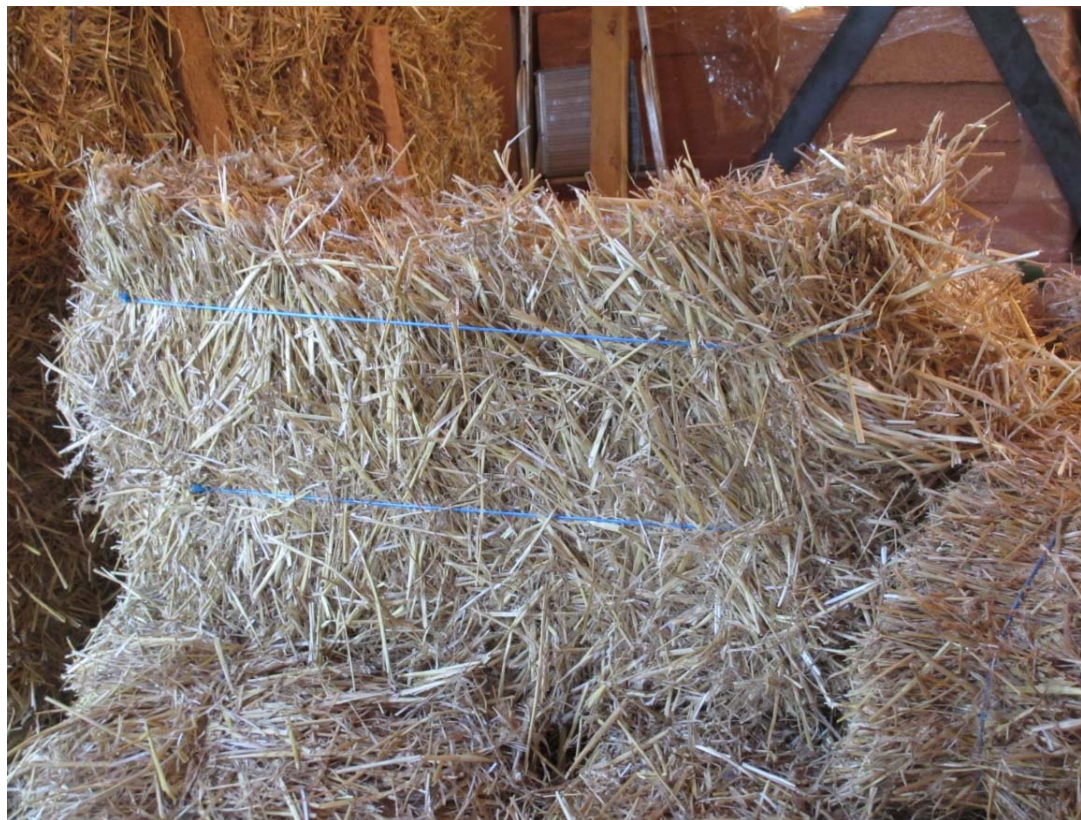
Nettoyage de chantier

Botte de paille éventrée, pouvant être à l'origine d'un départ de feu.

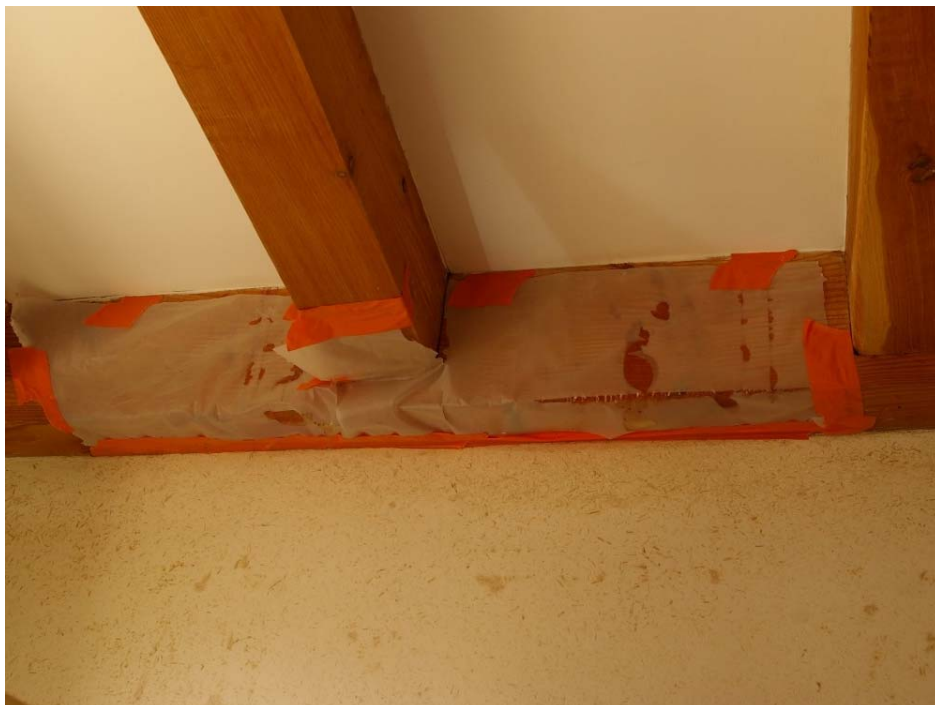
**Coulée de sève du mélèze,
insuffisamment sec.**

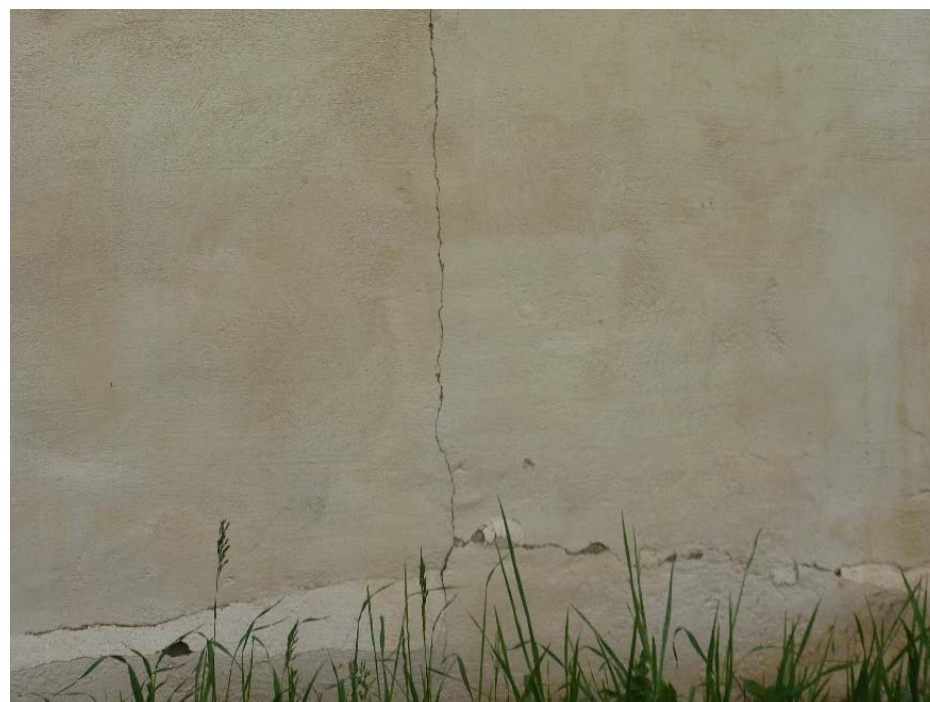
**Conditionnement des bottes de paille :
→ Sangle insuffisamment tendue à
l'origine de la fissuration de l'enduit.**

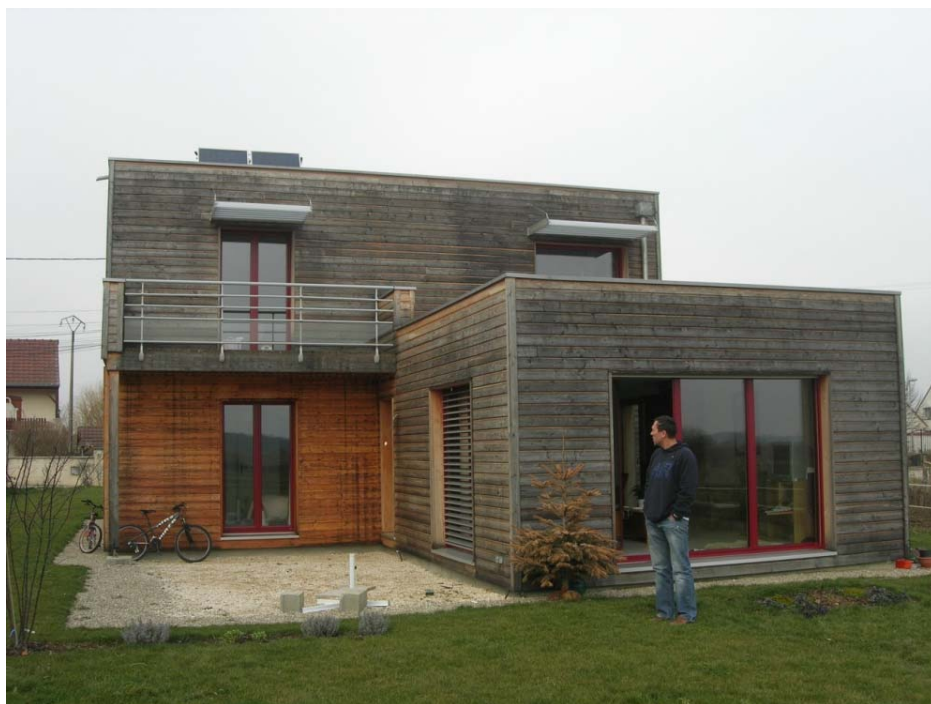
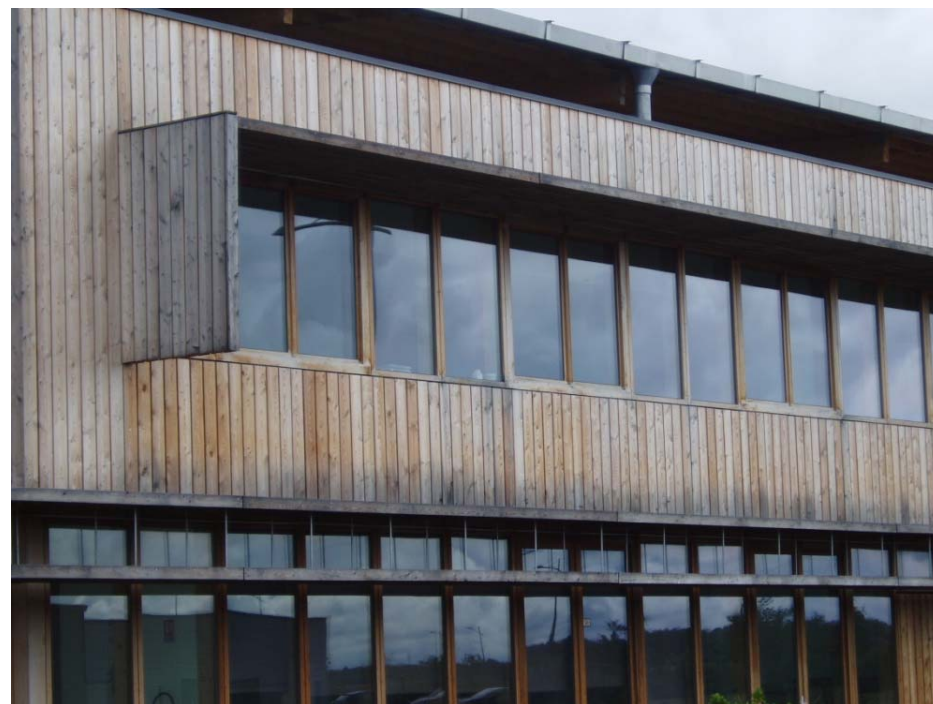
Bois : Grisement et vieillissement des bardages

Bardages non traités :

- « **Grisement** », voire **vieillissement rapides**.
- **De manière hétérogène**, selon l'orientation ou l'exposition aux intempéries.

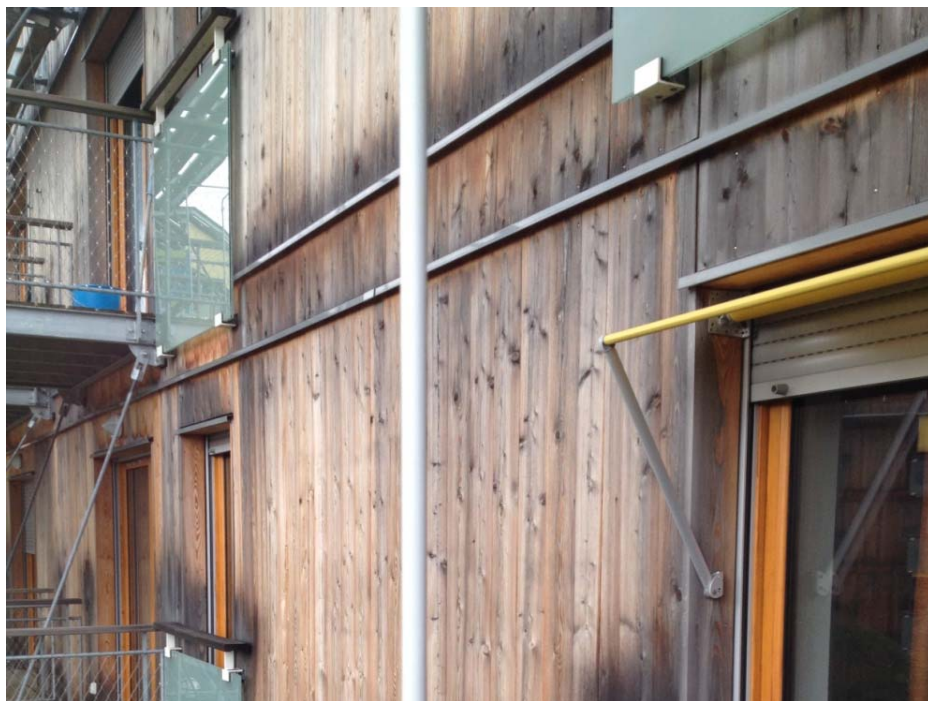
Bois noirci par des remontées capillaires dues à une stagnation de l'eau.

→ Contact profilés métalliques - bois.

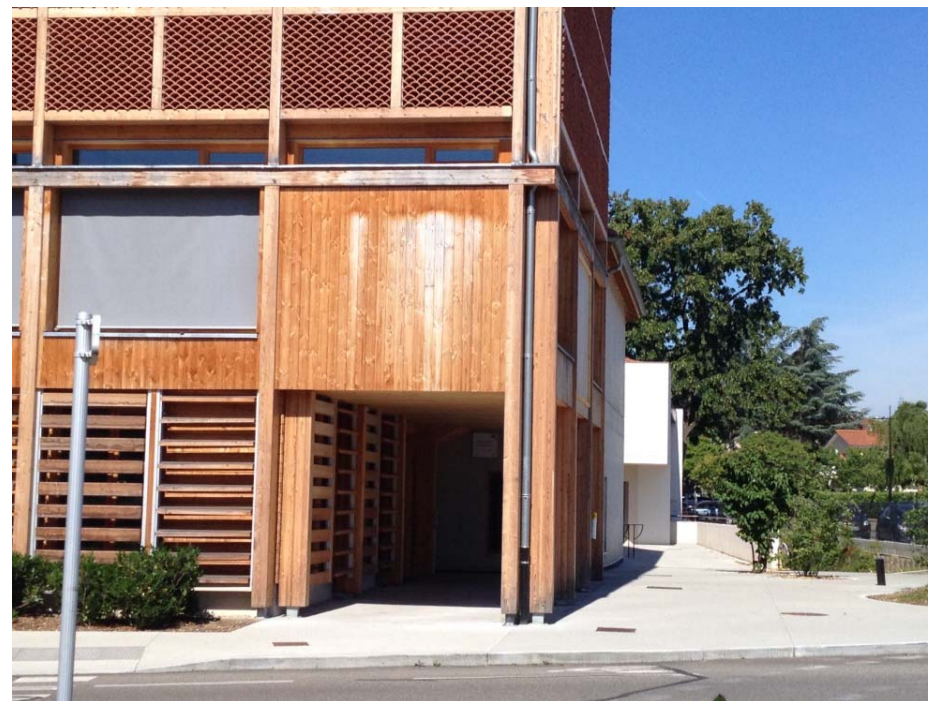
Traces dues à l'absence de raccordement provisoire des descentes EP en phase chantier.
