Avis sur l'origine des désordres survenus sur la commune de Lochwiller (67)

RAPPORT E2014/003DE – 14ALS3301

Date : 9 janvier 2014

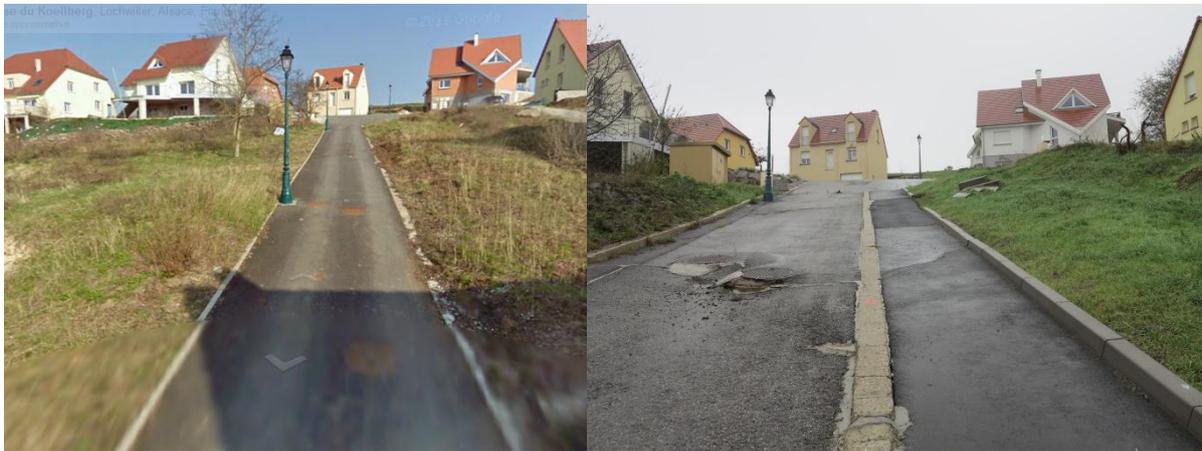
Des désordres importants sont tout d'abord observés sur les chaussées, en particulier sur l'impasse Koelberg. L'enrobé subit des déformations, il comprend des fissures très ouvertes qui ont été réparées à plusieurs reprises, les regards du réseau d'assainissement se sont soulevés, etc.

Figure 7 – Vue vers l'est de l'impasse Koelberg en mars 2011 (source : *Google street*) et en décembre 2013

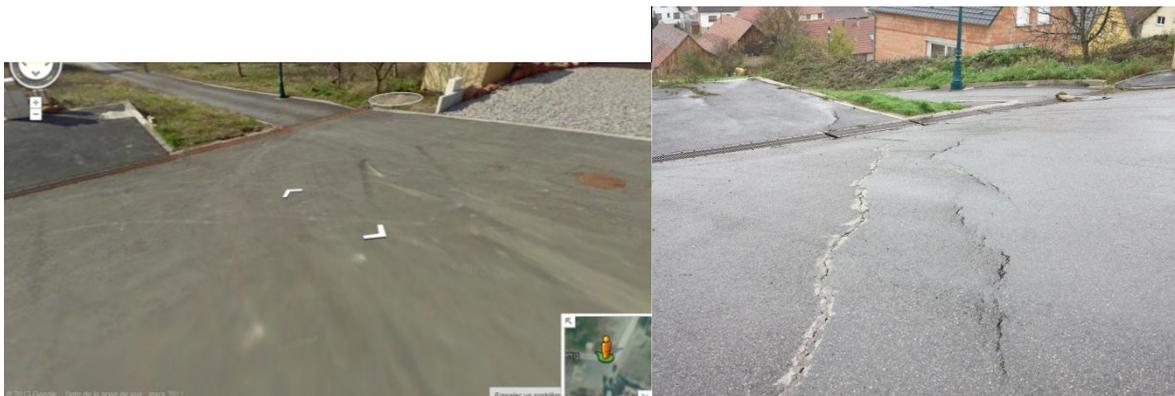
Figure 8 – Vue vers le nord-ouest du haut de l'impasse Koelberg en mars 2011 (source : *Google street*) et en décembre 2013

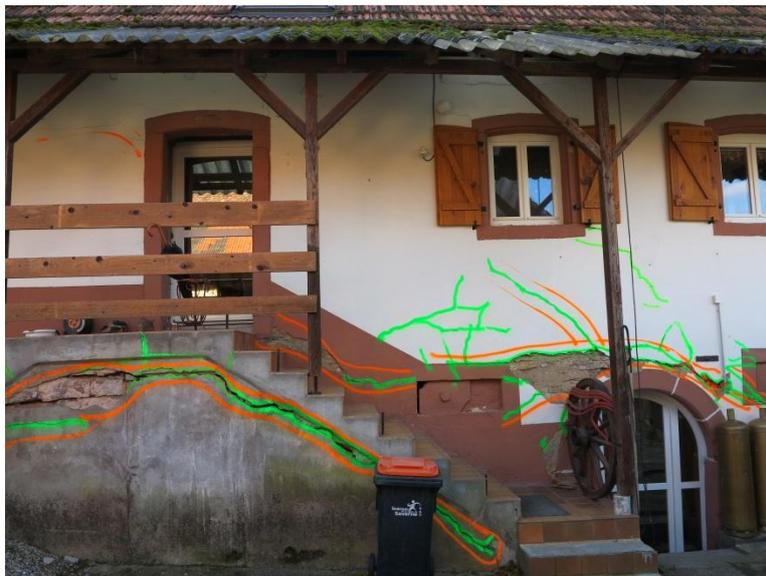
Figure 9 – Vue de la façade nord de l’habitation Matjeka (décembre 2013)

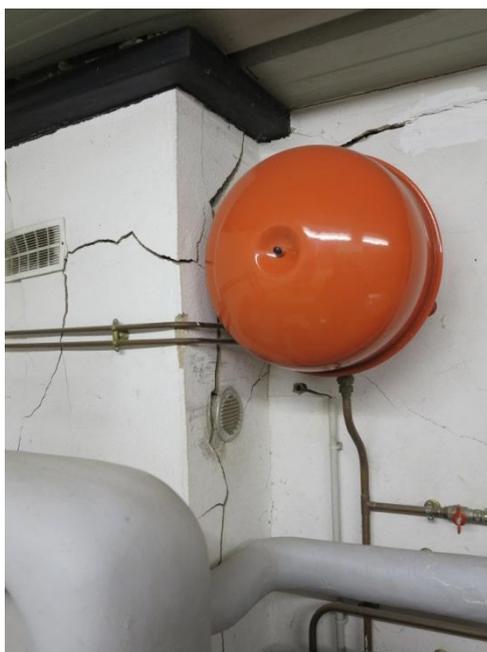
Figure 10 – Vue de l’intérieur de la chaufferie de l’habitation Schorr (décembre 2013)

Messieurs Schmitz et Schorr ont posé des extensomètres sur plusieurs fissures que comportent leurs maisons et effectuent des relevés mensuels depuis juin 2012. Ces données nous ont été fournies (cf. Annexes 1 et 2). Chez M. Schorr, à titre d'exemple, les mesures les plus marquantes sont l'ouverture du seuil entre le salon et le couloir, qui a augmenté de plus d'1 cm en 15 mois. Sa grange s'est rapprochée de sa maison de 2 à 4 cm selon les repères, entre mars et novembre 2013. Le mur amont de la maison Schmitz, juste avant la décision d'excaver les terres auxquelles il était appuyé, est rentré vers l'intérieur de 4,3 mm en un mois (au total 14,4 mm).

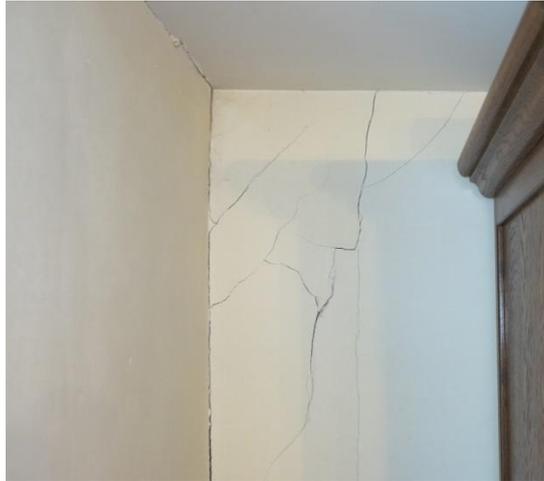
Figure 11 – Vue de l'intérieur de la maison Salin (décembre 2013)

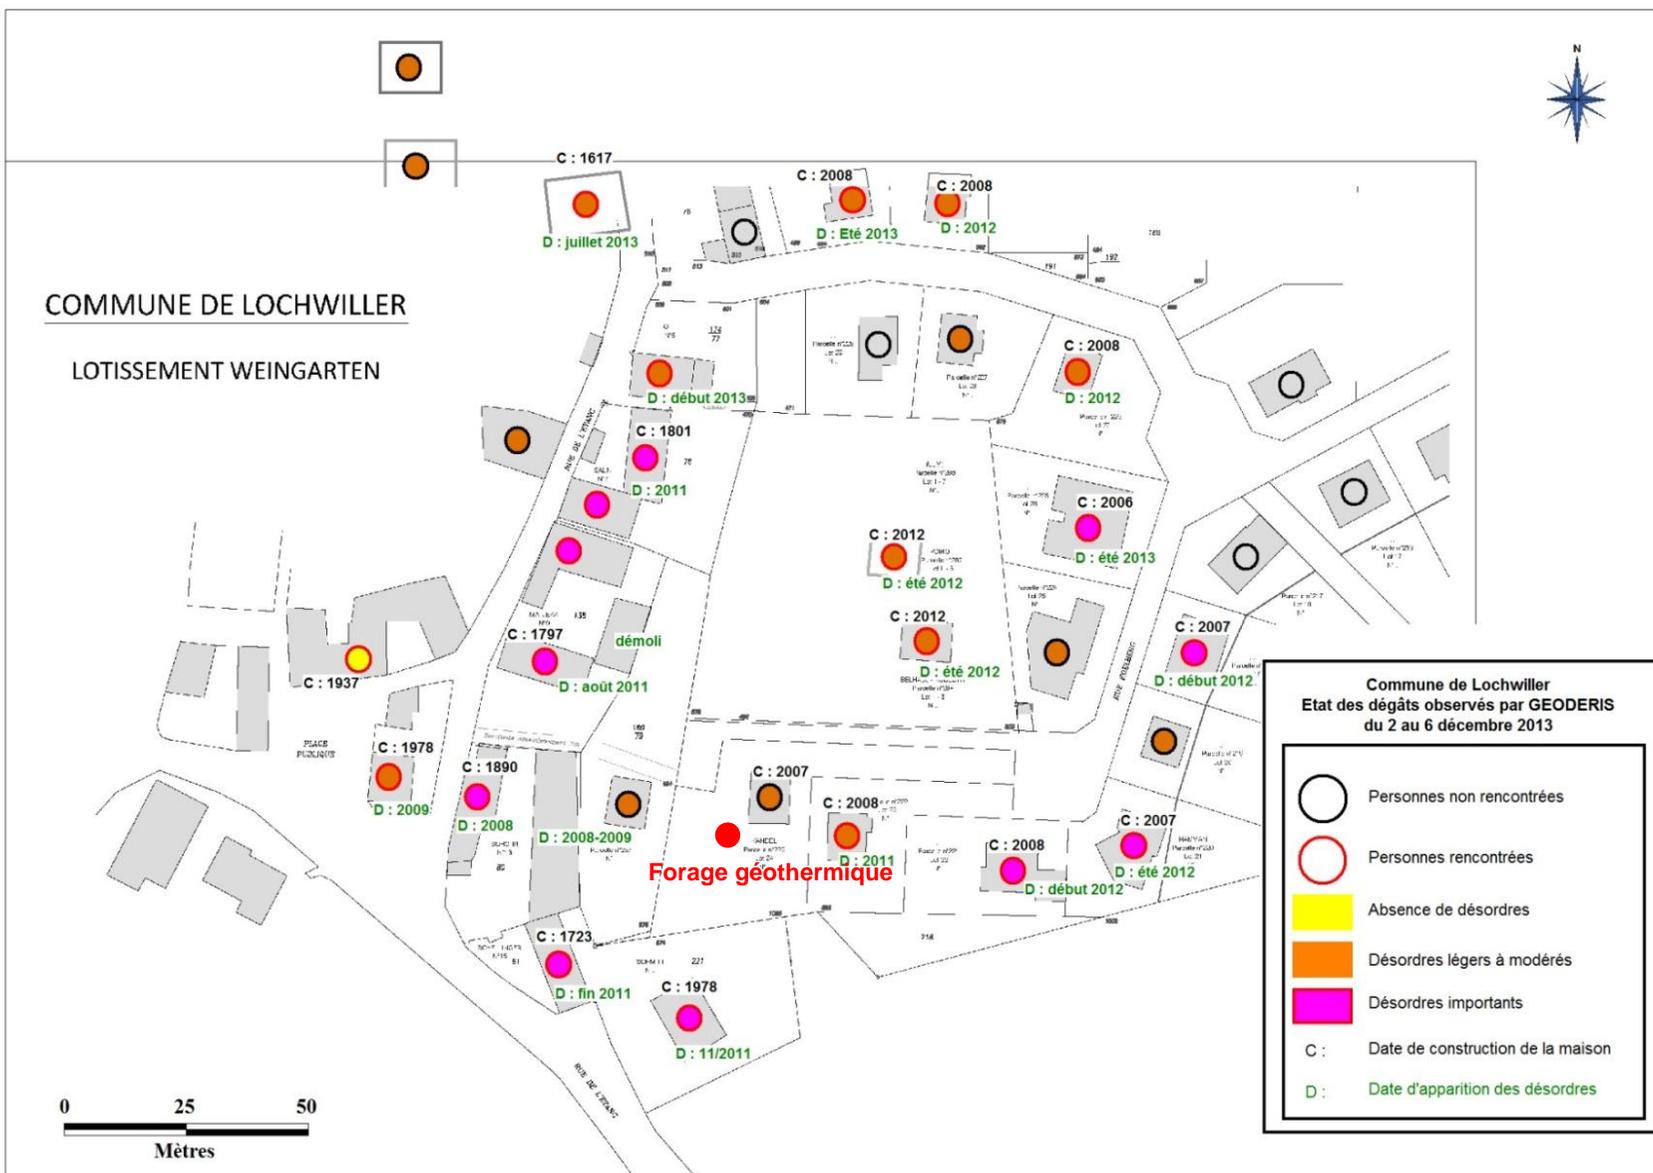
La figure ci-après présente une cartographie des maisons et des désordres en fonction des informations que nous avons pu recueillir. Un témoignage ultérieur par courriel fait mention d'apparition de désordres sur la chaussée de la rue du Sonderberg et sur la rue des Cigognes.

Figure 12 – Représentation cartographique des dates d'apparition des désordres aux habitations et de l'ampleur de ces désordres

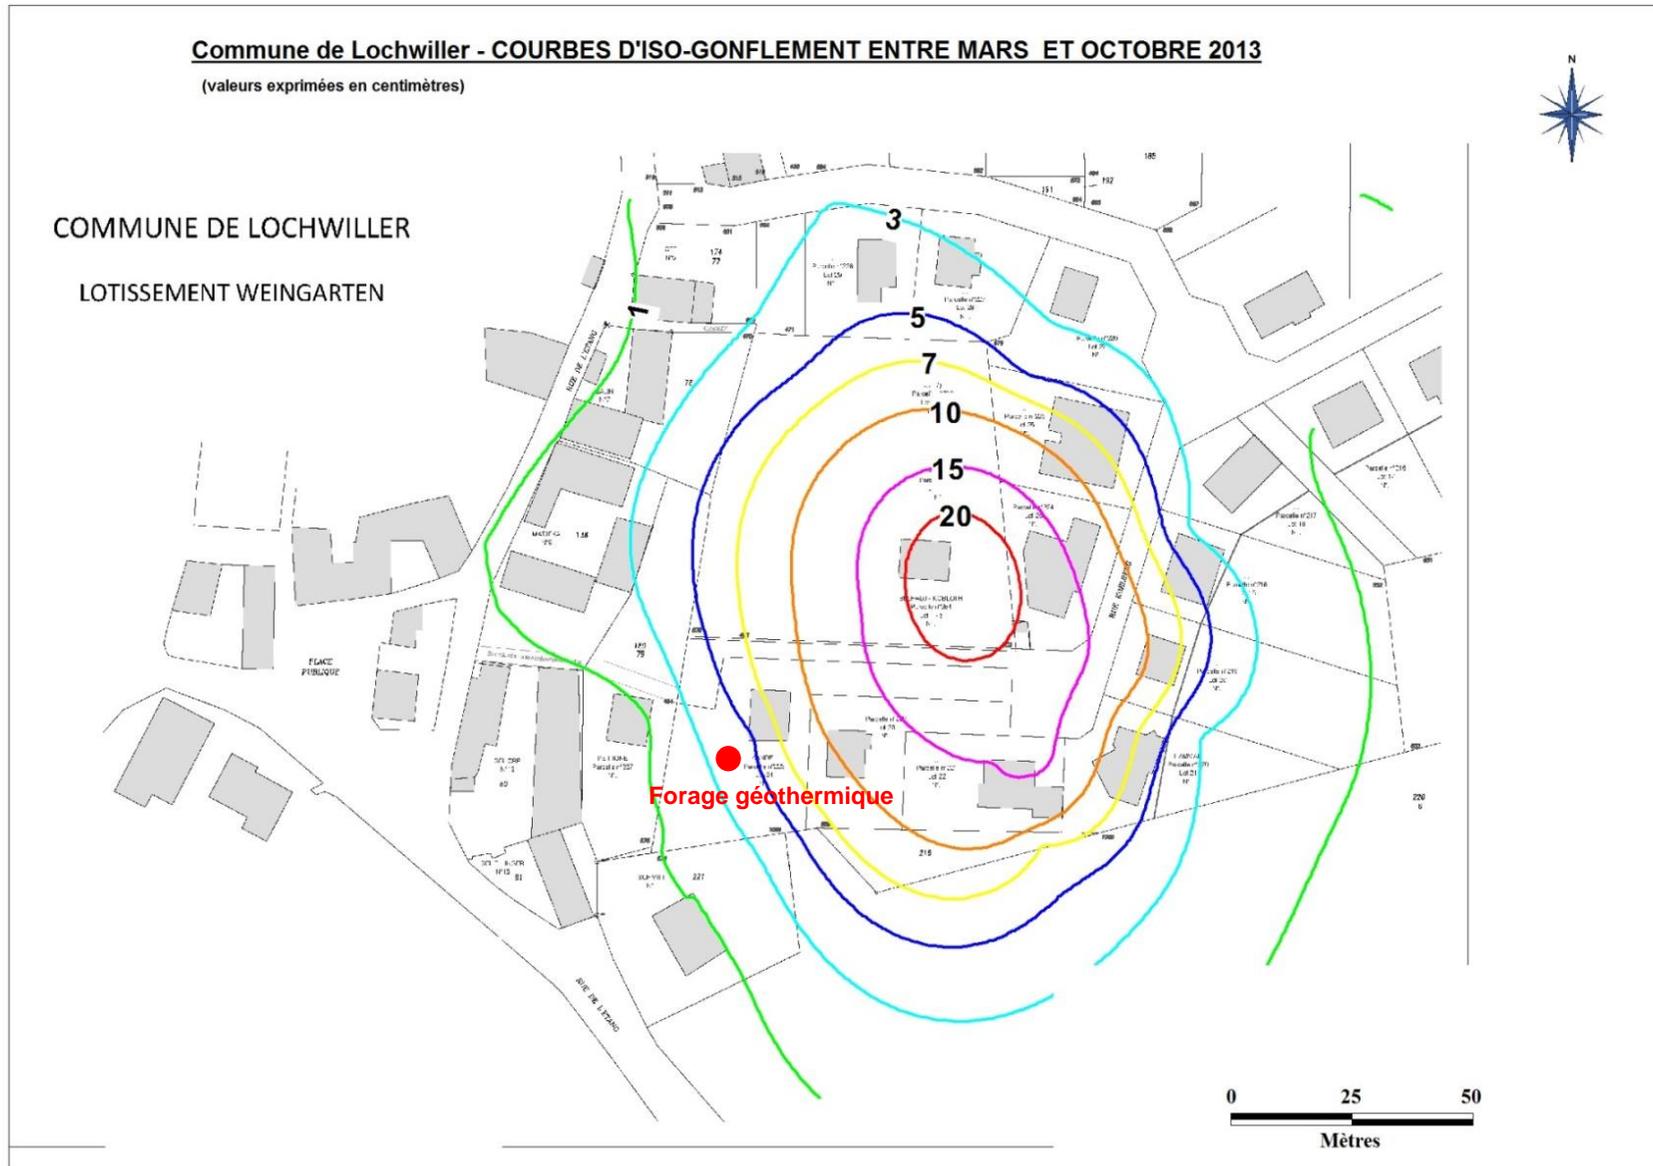
La Figure 18 présente des courbes d'iso-gonflement réalisées par interpolation des données sur les écarts cumulés entre les mesures de nivellement de mars et d'octobre 2013. Cette représentation montre que le maximum de soulèvement des terrains sur cette période (24 cm en 7 mois) a eu lieu au droit de la maison Belhadj, soit à 50 m de distance du forage géothermique, vers le nord-est. On note que le terrain au droit des maisons Poirot et Borowiak s'est élevé de 20 et 15 cm respectivement. Il est à remarquer également que les points sur la rue du Sonderberg font état de 3 cm de soulèvement.

Figure 18 – Courbes d'iso-gonflement (en cm) construites à partir des levés topographiques de mars et octobre 2013 (fond ARCHIMED)

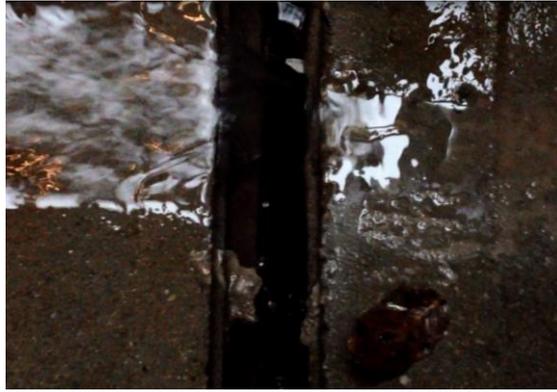
Figure 30 – Extrait d'une vidéo-amateur réalisée par un habitant montrant l'infiltration de la majeure partie du débit d'eau qui s'écoule dans la rigole de la placette en haut de l'impasse du Koelberg, vers les terrains (28 juillet 2012)

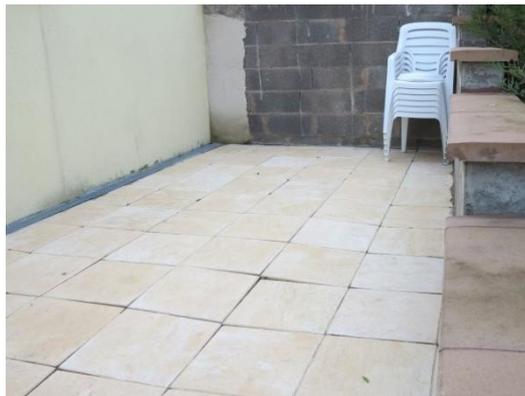
Par ailleurs, toujours du fait du gonflement de la colline qui a atteint au moins 50 cm localement, une crevasse est apparue derrière la maison de M. Borowiak et présentait une profondeur de plus de 3 m. Il est possible que d'autres crevasses de ce genre soient apparues (elles peuvent être masquées en surface par la végétation ou les revêtements). Cette déstructuration des terrains du Keuper peut favoriser, de même, l'infiltration des eaux de pluie en profondeur.

Figure 31 – Désordres aux dalles de la maison de M. Borowiak, secteur situé à quelques mètres de la crevasse mentionnée ci-dessus

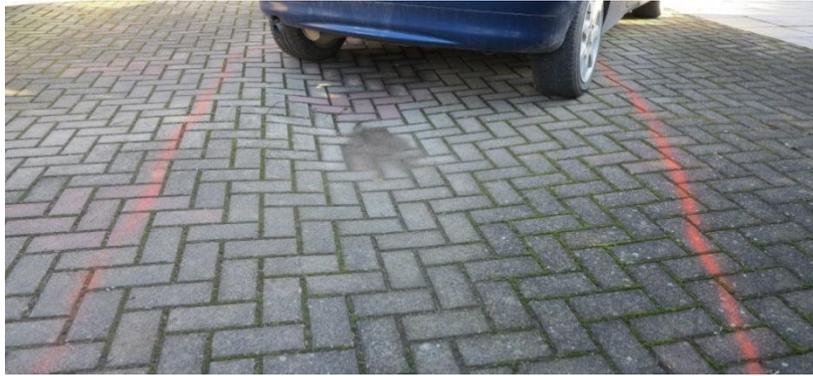
Figure 32 – Désordres aux pavés de la maison de M. Schellinger, par affaissement et gonflement localisés

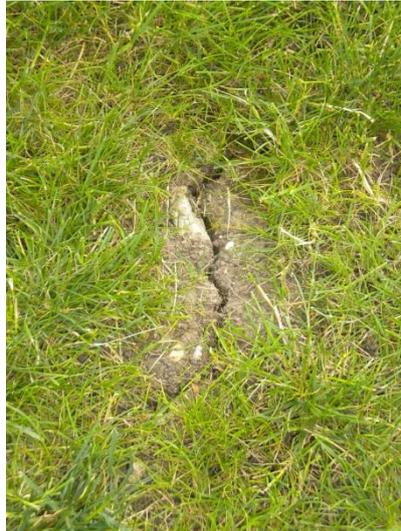
Ainsi, le phénomène de gonflement des argiles ne constitue pas un phénomène prépondérant dans les mouvements de terrain observés à Lochwiller. En revanche, on ne peut exclure que certains mouvements différentiels observés sur le terrain puissent être attribuables à des phénomènes localisés de retrait-gonflement des argiles du Keuper.

**Figure 36 – Vue de fissures de retrait sur le terrain de M. Salin
(photo fournie par lui-même datée du 27 juillet 2012)**

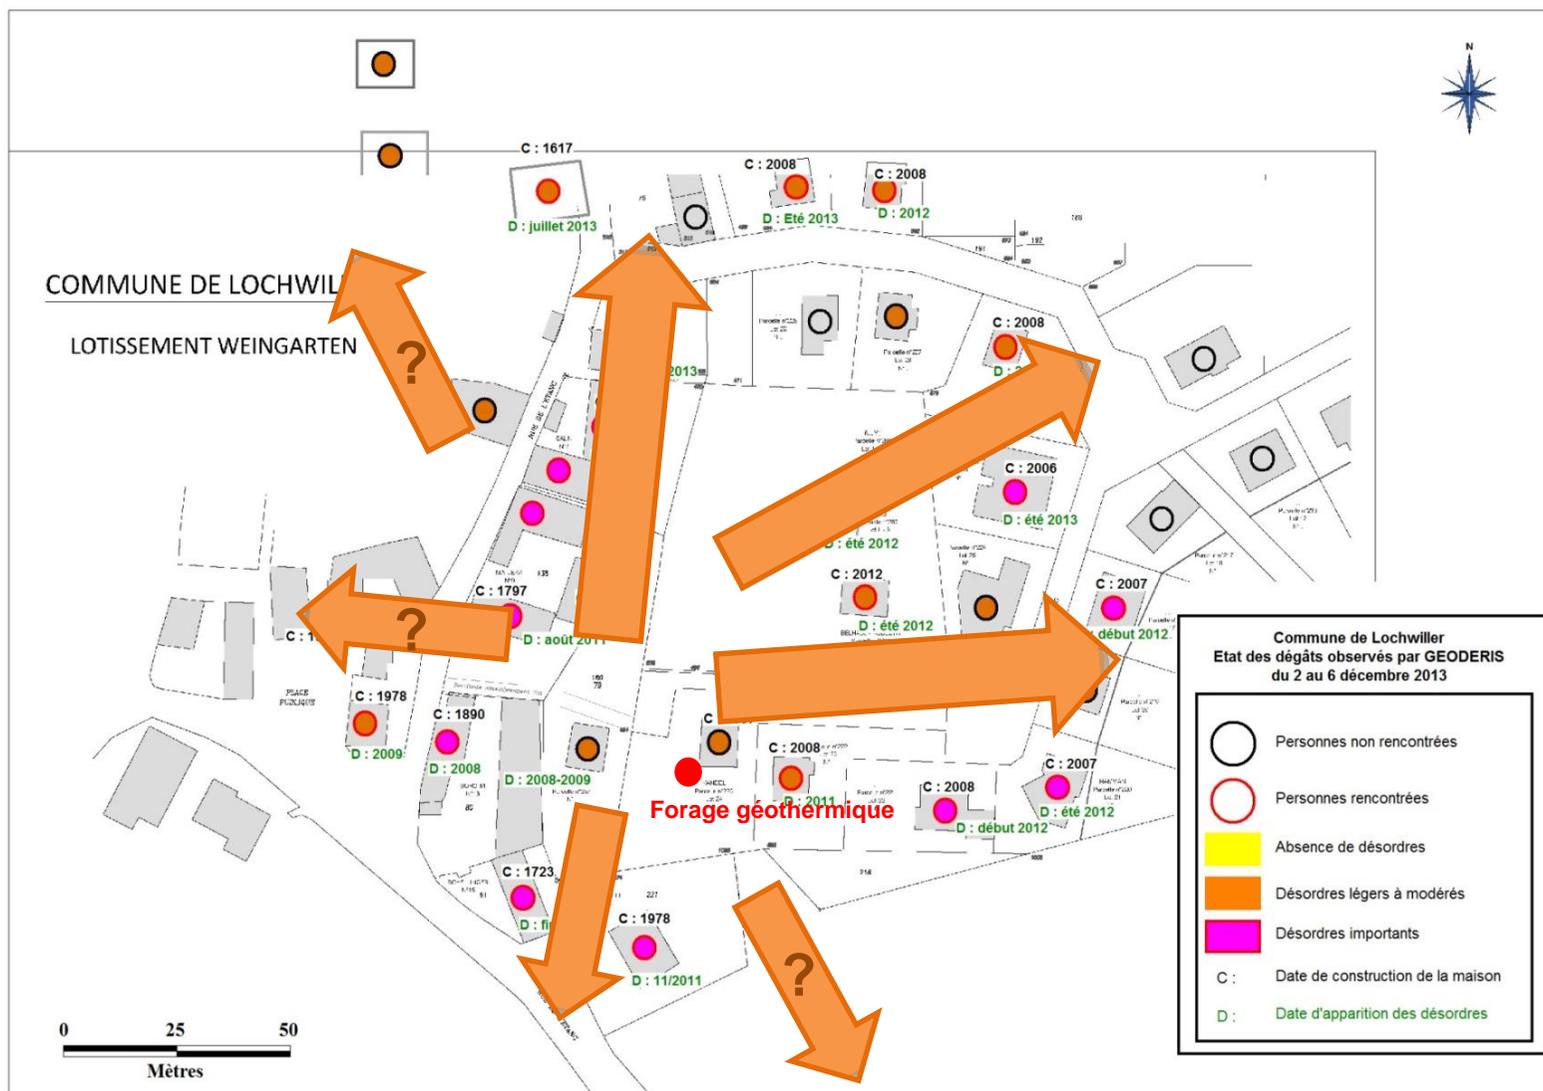
Quoiqu'il en soit, il apparaît par les mesures de nivellement que le phénomène est maximum au nord-est du forage, soit dans la direction du pendage des couches géologiques (c'est-à-dire dans la direction de leur inclinaison). De plus, il semble se propager également vers le nord-est ; c'est ce qui ressort de la chronologie d'apparition des désordres que nous avons pu reconstituer. D'autres directions de propagation apparaissent également (cf. Figure 38).

Figure 38 – Représentation cartographique des dates d'apparition des désordres aux habitations, de l'ampleur de ces désordres et de la direction supposée d'évolution du phénomène
