Ce document présente une synthèse des résultats des contrôles du respect des règles de construction (CRC) effectués en région Grand Est en 2019 par des agents assermentés de l'État ou du Cerema.

LE CRC DANS LA REGION GRAND EST - BILAN 2019

Publication : DREAL Grand Est - mai 2020

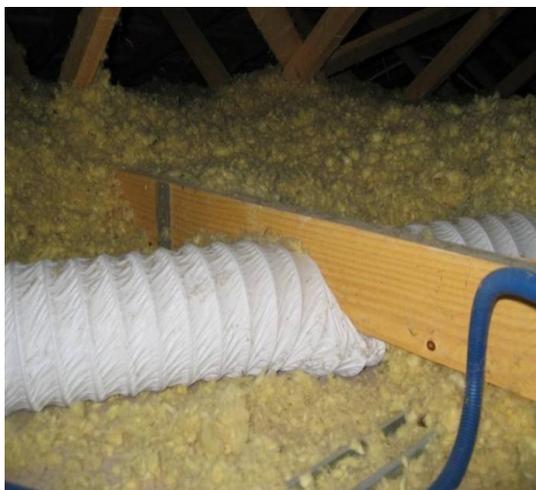
Gaine VMC écrasée

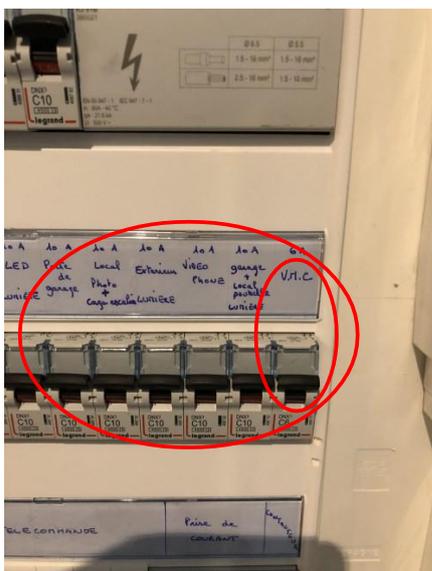
Fonctionnement groupe VMC non réputé assuré en permanence

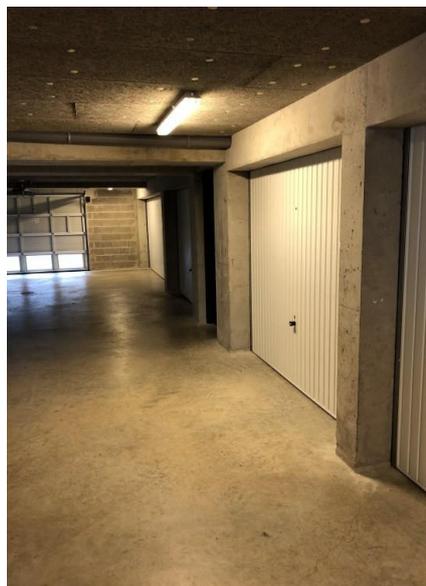
Absence de BAES dans parc de stationnement (pas d'éclairage de sécurité)

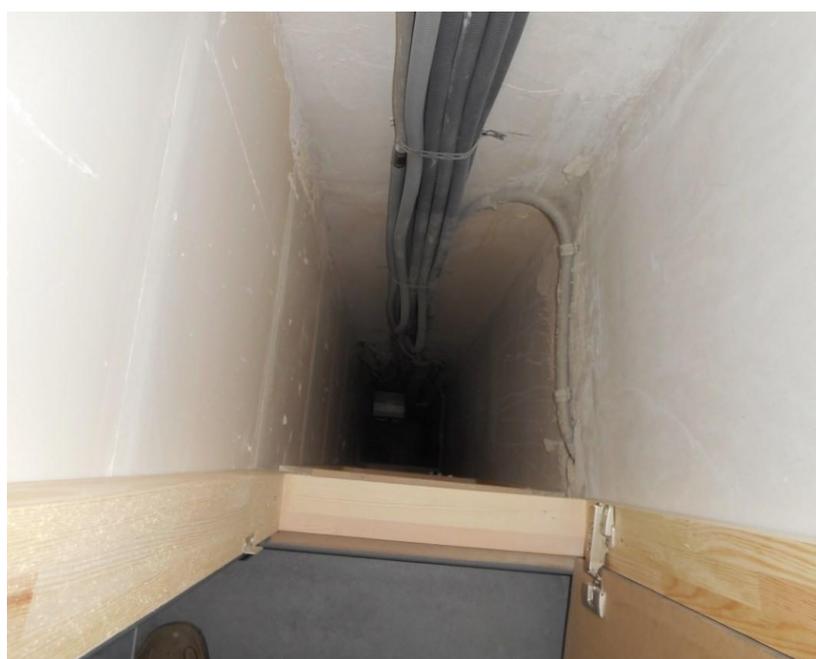
Gaine non rebouchée en plancher haut du sous-sol

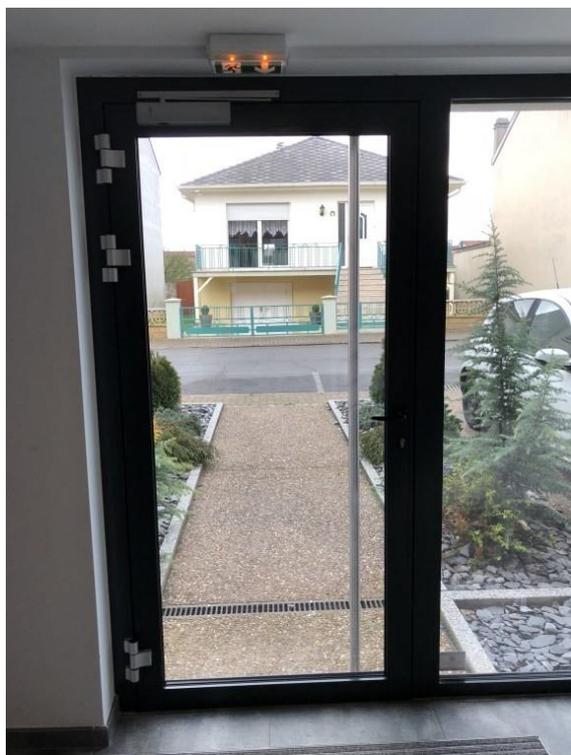
*Porte d'entrée principale avec partie vitrée importante non repérable (absence d'éléments visuels contrastés).

Porte d'entrée d'immeuble vitrée sans contraste visuel

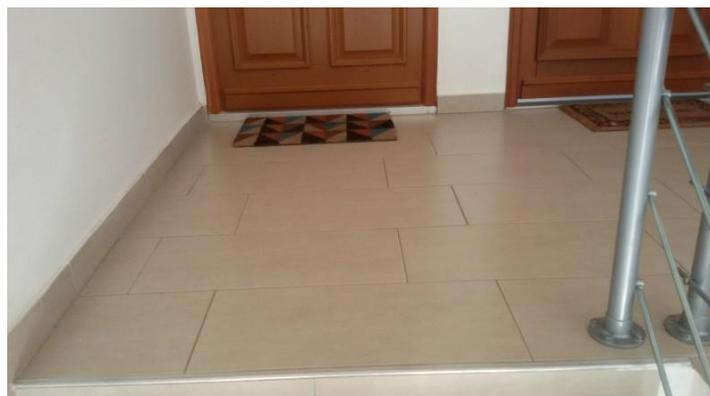
*Absence de "bande d'éveil à la vigilance" au sol sur palier haut d'escalier.

Contremarches des première et dernière marches des escaliers des parties communes sans contraste visuel.

Absence de bande d'éveil à la vigilance en palier haut d'escalier et dernière contremarche non contrastée

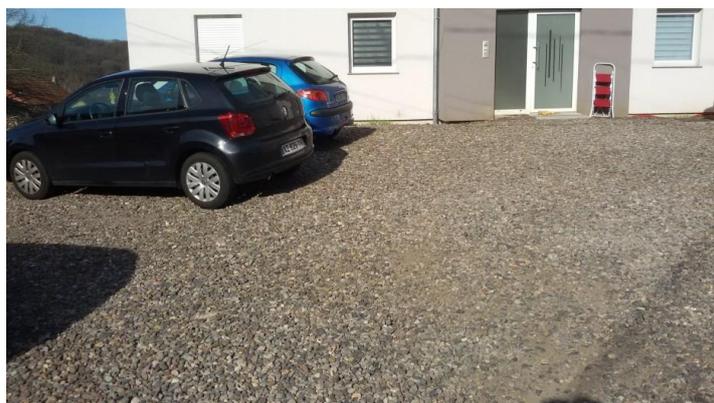
Sol du cheminement extérieur non praticable pour les personnes en fauteuil roulant.

Inexistence de cheminement extérieur praticable (cailloux)

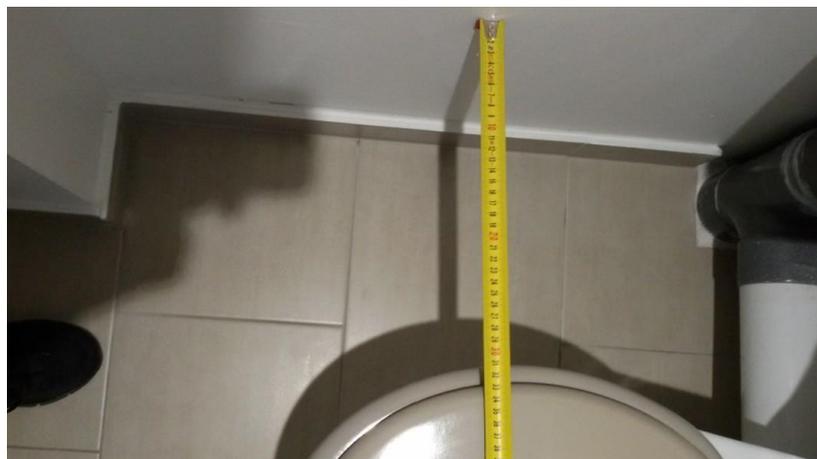
*Absence d'espace libre latéral à la cuvette de WC ou réintégration impossible de cet espace par des travaux simples.

Absence d'espace libre latéral 80x130 à la cuvette

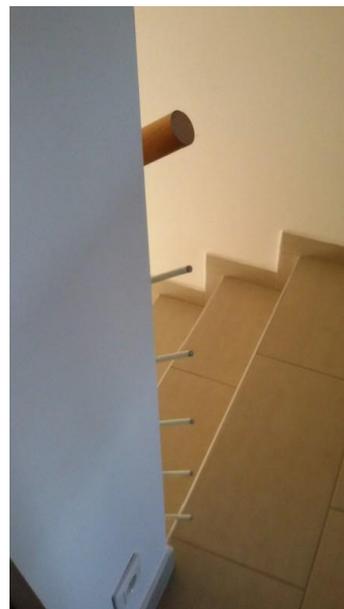
Absence de la 2ème main courante dans les escaliers de parties communes.

Absence d'une 2ème main courante et nez de marche non contrastés

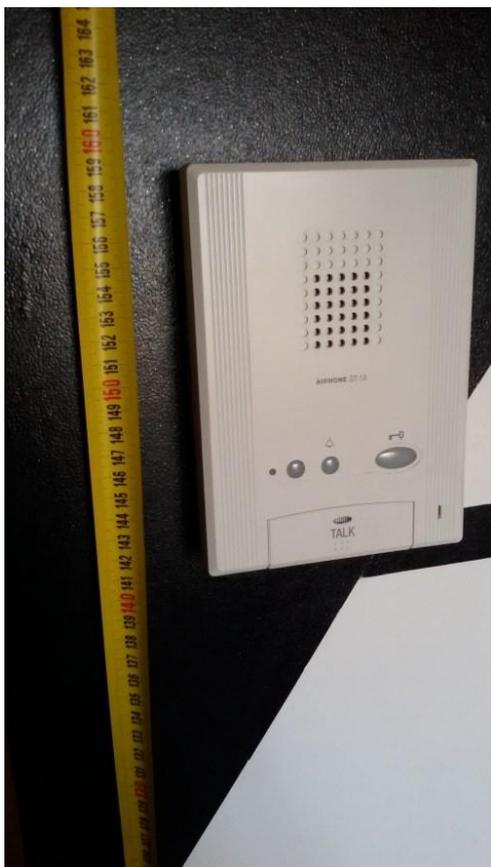
*Dispositifs de commande à plus de 1,30m de hauteur.

Dispositif de commande à plus de 1,30m de hauteur

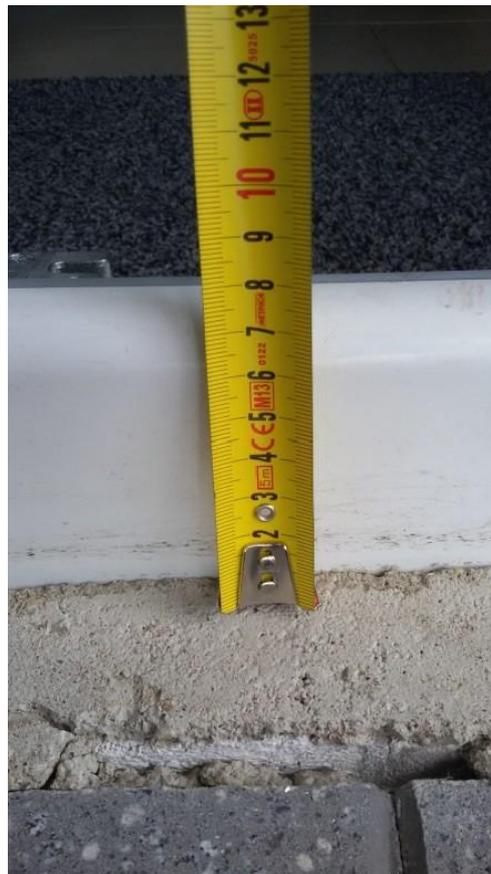
Ressaut de l'espace extérieur (terrasse, balcon) vers l'intérieur d'un logement >2cm.

Ressaut >2cm côté extérieur entre terrasse et logement

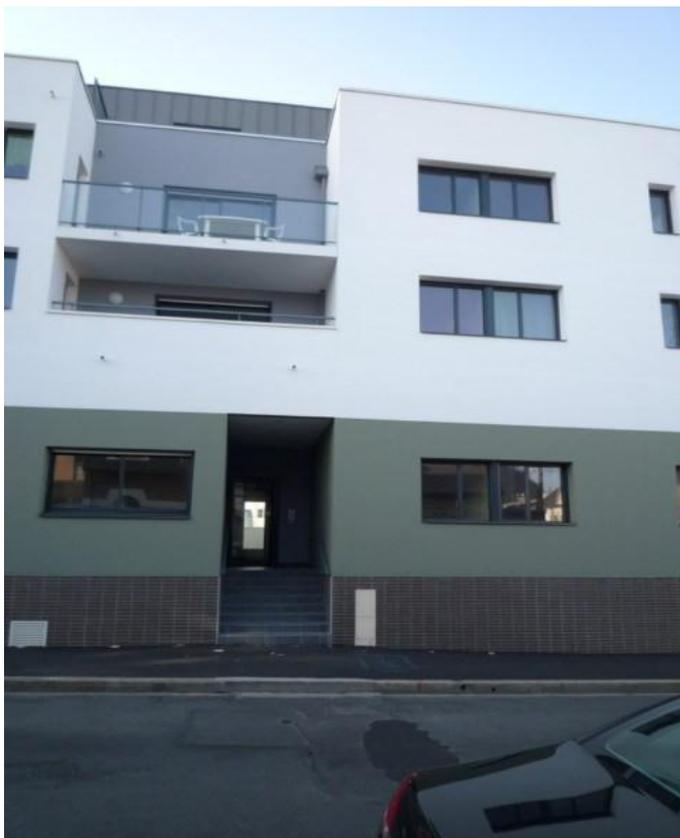
Niveau d'accès principal au bâtiment non accessible à une personne en fauteuil roulant (présence de marches).

Présence de marches pour accéder au bâtiment

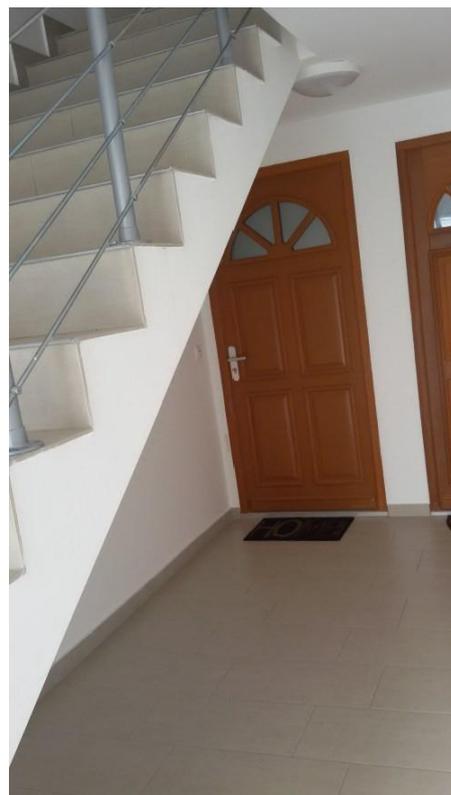
Partie ouverte sous un escalier et de hauteur < 2,20m sans rappel tactile au sol.

Espace (<2,20m) sous volée d'escalier non protégé

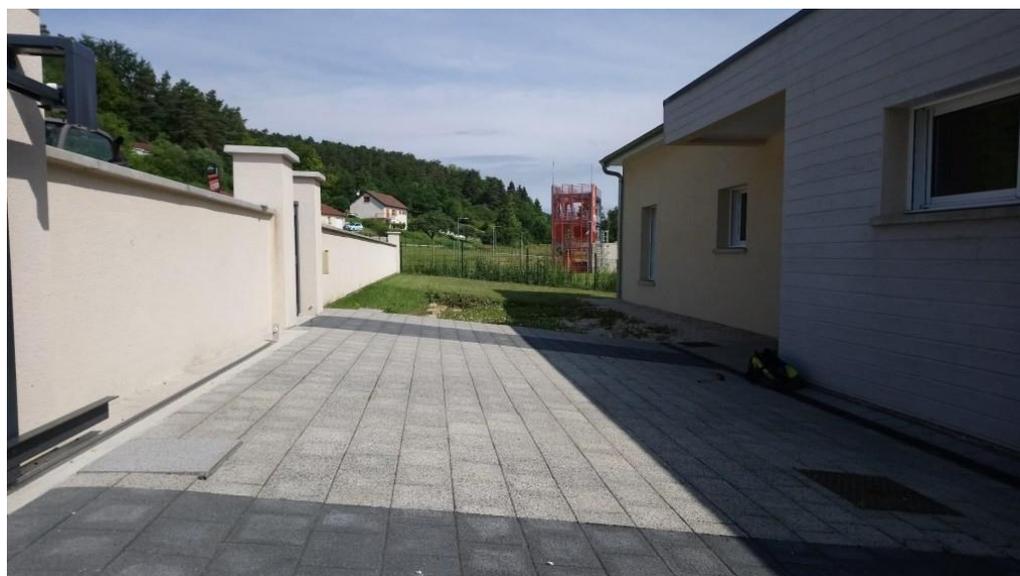
Pente sur cheminement extérieur > 5%.

Cheminement avec forte pente.

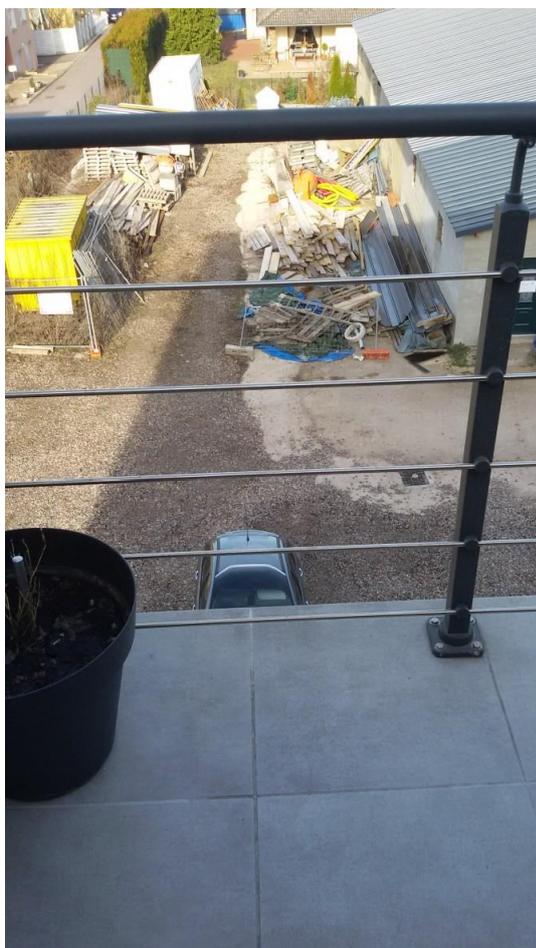
(et fréquentes non-conformités à la norme NF P 01-012 : dimensions des vides entre barreaux non respectées, partie de garde-corps située à une hauteur inférieure à 0,45m comportant des éléments permettant d'y stationner).

Garde-corps non conforme à la norme (effet d'échelle=danger)

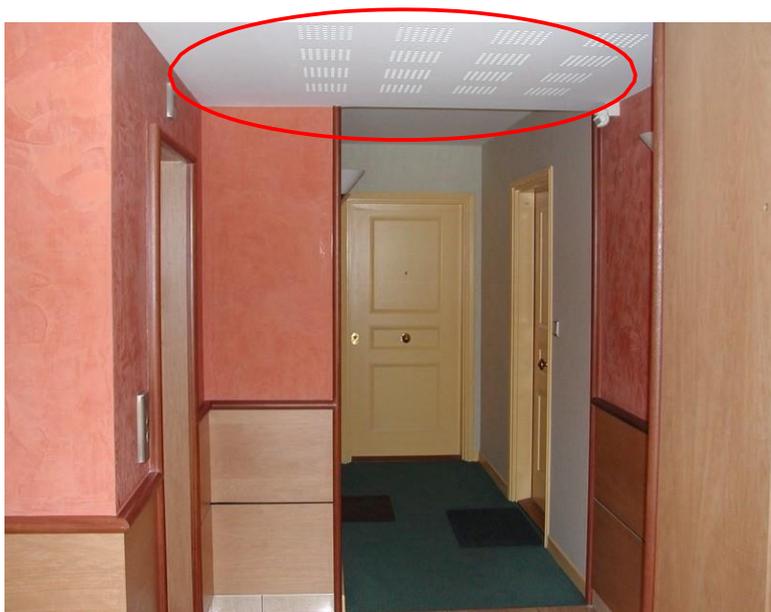
Surface insuffisante de revêtement absorbant entre logement et circulation commune.

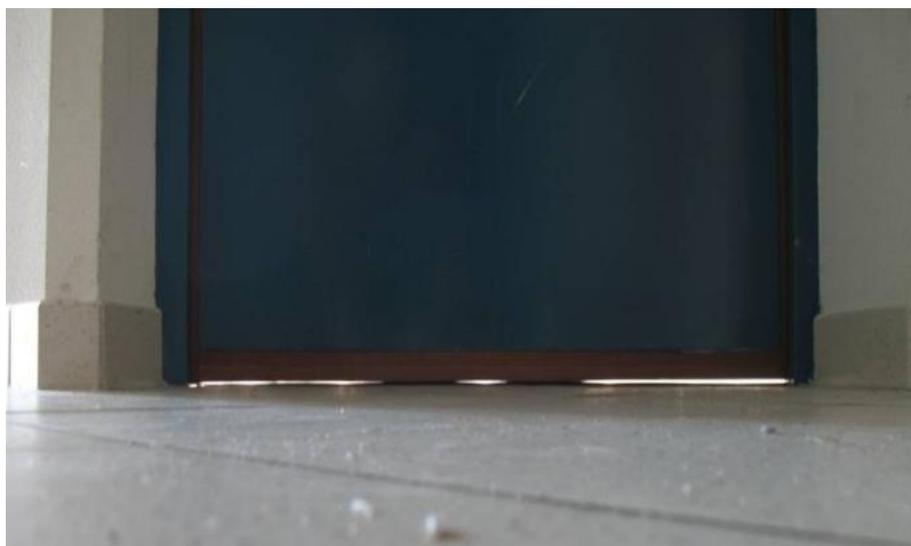
Jour sous porte palière = Défaut d'isolement acoustique entre logement et circulation commune

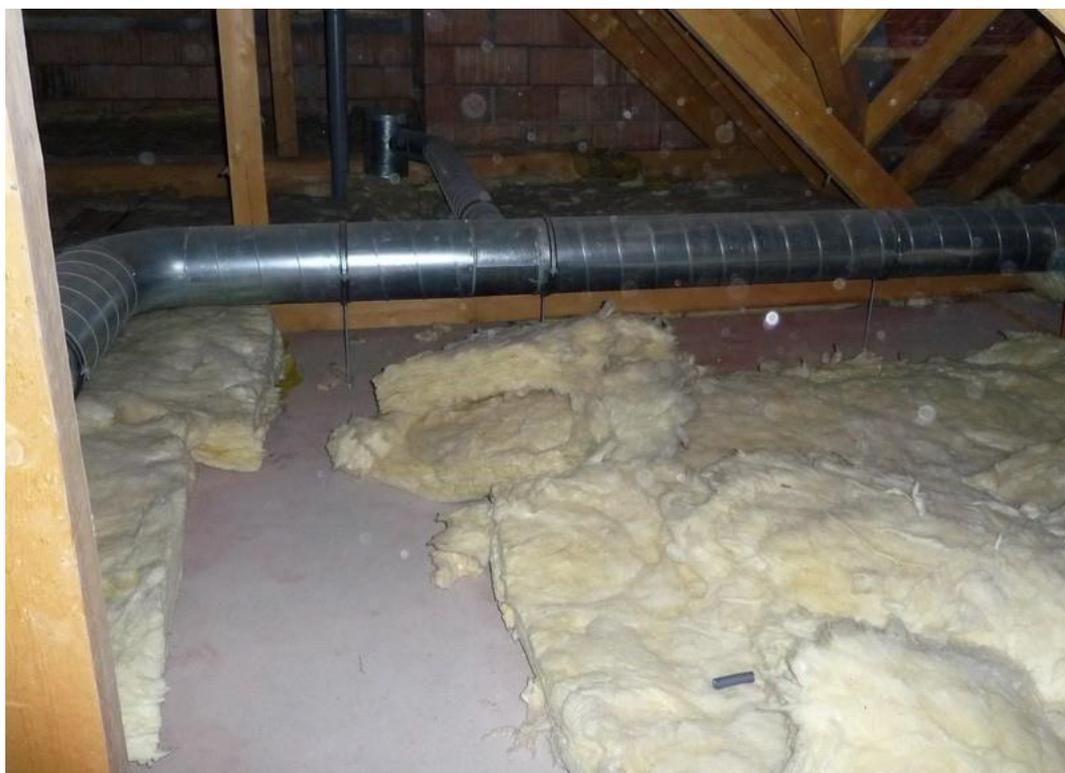
Mise en œuvre de matériaux et matériels non conforme aux règles de l'art (isolants, VMC).

Absence partielle d'isolant
