## Démolition de l'ancienne gendarmerie de Verny (57)

### Prospection chiroptérologique

Visite réalisée le lundi 5 août 2019, matinée

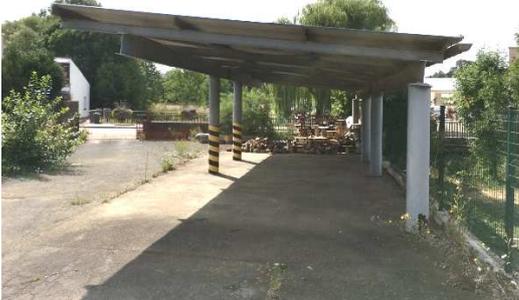
| IMG_7858.JPG | IMG_7859.JPG |

1-Hangar véhicules, en tôle (destiné à être détruit) : rien à signaler

| IMG_7858.JPG | IMG_7859.JPG |
|---|--|
| Hangar couverture tôle – 05/08/2019 | Hangar couverture tôle – 05/08/2019 |

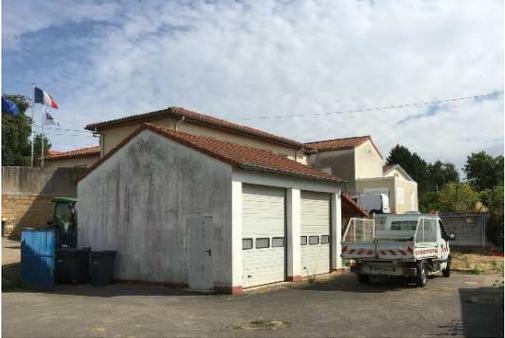
| IMG_7857.JPG | IMG_7864.JPG |

2-(Garages (façade et appenti) : rien à signaler

| IMG_7857.JPG | IMG_7864.JPG |
|---|--|
| Garage – 05/08/2019 | Inspection des façades du garage – 05/08/2019 |

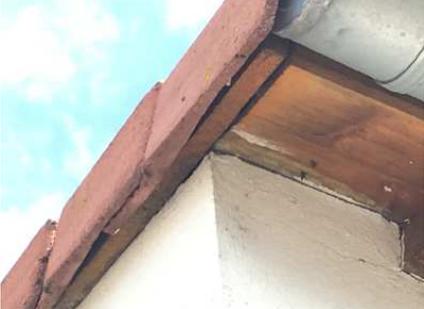
| IMG_7857.JPG | IMG_7864.JPG |
|---|--|
| IMG_7865.JPG | IMG_7866.JPG |

| IMG_7857.JPG | IMG_7864.JPG |
|---|--|
| Inspection des façades du garage – 05/08/2019 | Appenti du garage – 05/08/2019 |

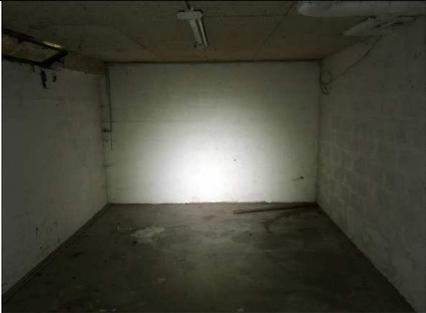
| IMG_7872.JPG | IMG_7870.JPG |

3-Gendarmerie – caves : rien à signaler

| Inspection des caves – 05/08/2019 | Inspection des caves – 05/08/2019 |

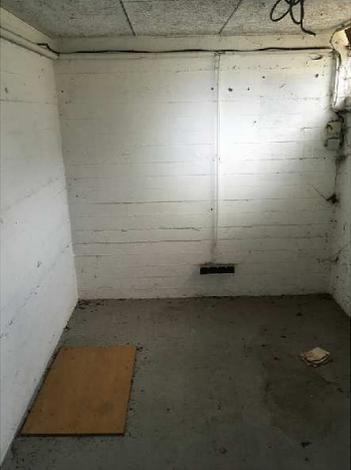
| IMG_7876.JPG | IMG_7877.JPG |

| Inspection des caves – 05/08/2019 | Inspection des caves – 05/08/2019 |

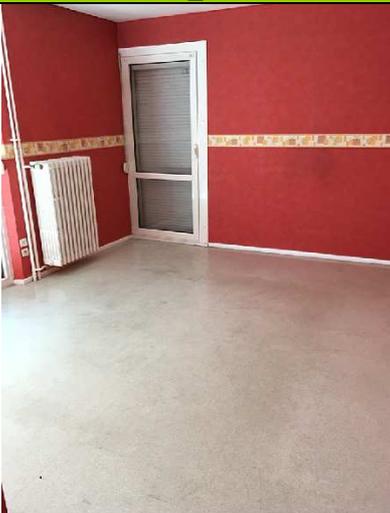
| IMG_7873.JPG |

3-Gendarmerie – logements : rien à signaler

| Inspection des logements – 05/08/2019 |

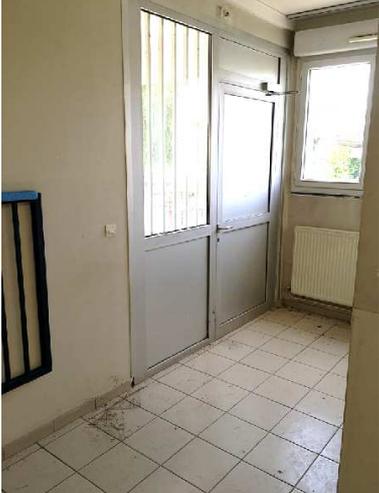
| IMG_7879.JPG | IMG_7878.JPG |

3-Gendarmerie – bureaux/cellules : rien à signaler

| Inspection des locaux de gendarmerie –<br>05/08/2019 | Inspection des locaux de gendarmerie –<br>05/08/2019 |

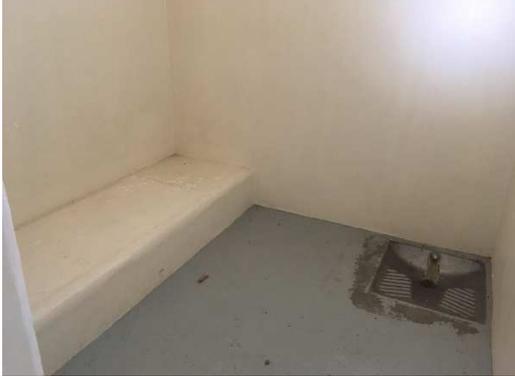
| IMG_7881.JPG | IMG_7880.JPG |

| Inspection des locaux de gendarmerie –<br>05/08/2019 | Inspection des locaux de gendarmerie –<br>05/08/2019 |

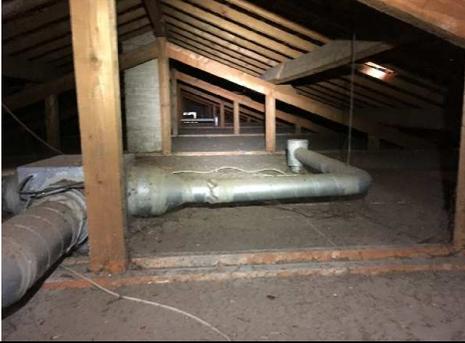
| IMG_7887.JPG | IMG_7882.JPG |

3-Gendarmerie – combles : rien à signaler

| Inspection des combles – 05/08/2019 | Inspection des combles – 05/08/2019 |

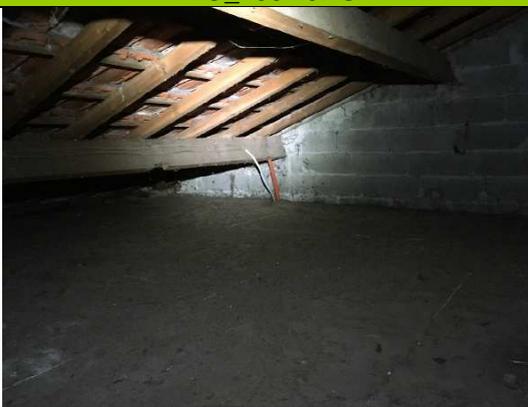
| IMG_7884.JPG | IMG_7885.JPG |

| Inspection des combles – 05/08/2019 | Inspection des combles – 05/08/2019 |

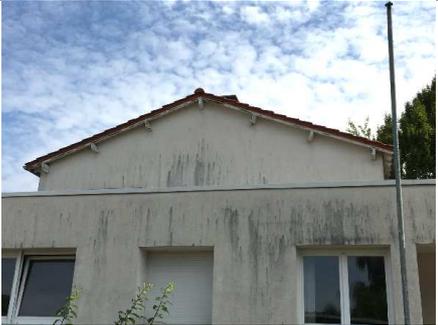
| IMG_7860.JPG | IMG_7868.JPG |

3-Inspection des façades aux jumelles (recherche de guano ou de traces de suint) : rien à signaler

| Inspection des façades aux jumelles – 05/08/2019 | Inspection des façades aux jumelles – 05/08/2019 |
