Etat d'avancement des travaux de déstockage

Situation au 3 Juin 2016

Bloc 12

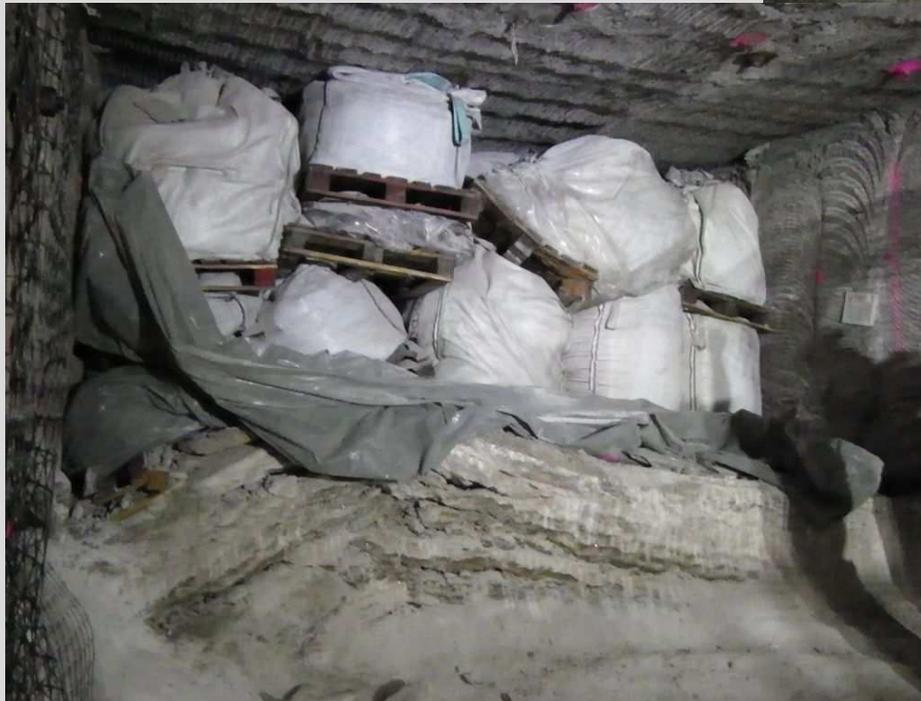
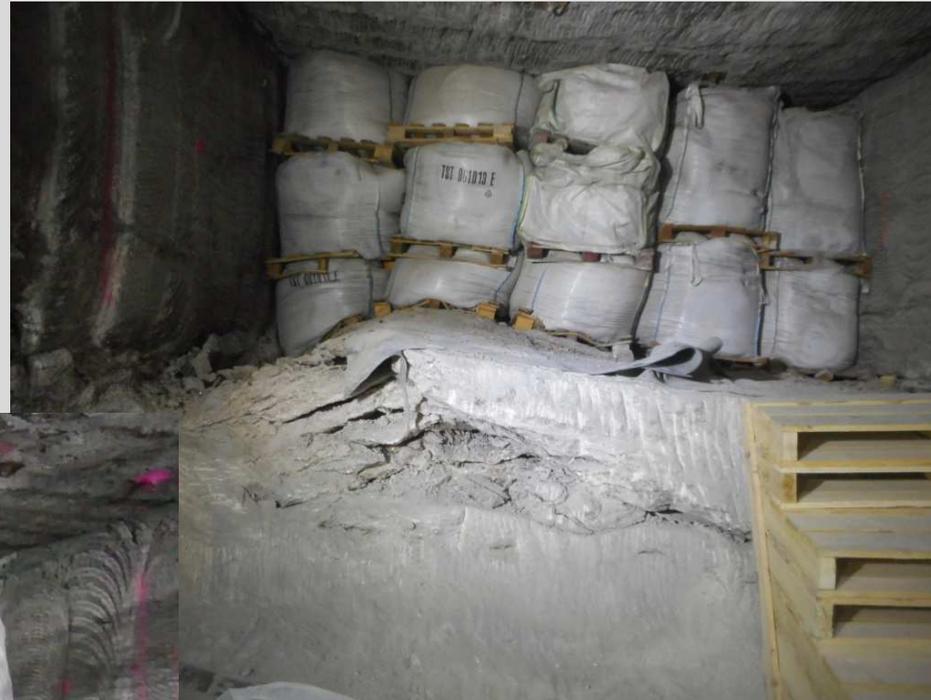
Situation le 4 Avril 2016

Toit peu dégradé, mais :

- **Fort soufflage du mur**
- **Big-bags comprimés**
- **Risque arsenic**
- **Décontamination difficile**

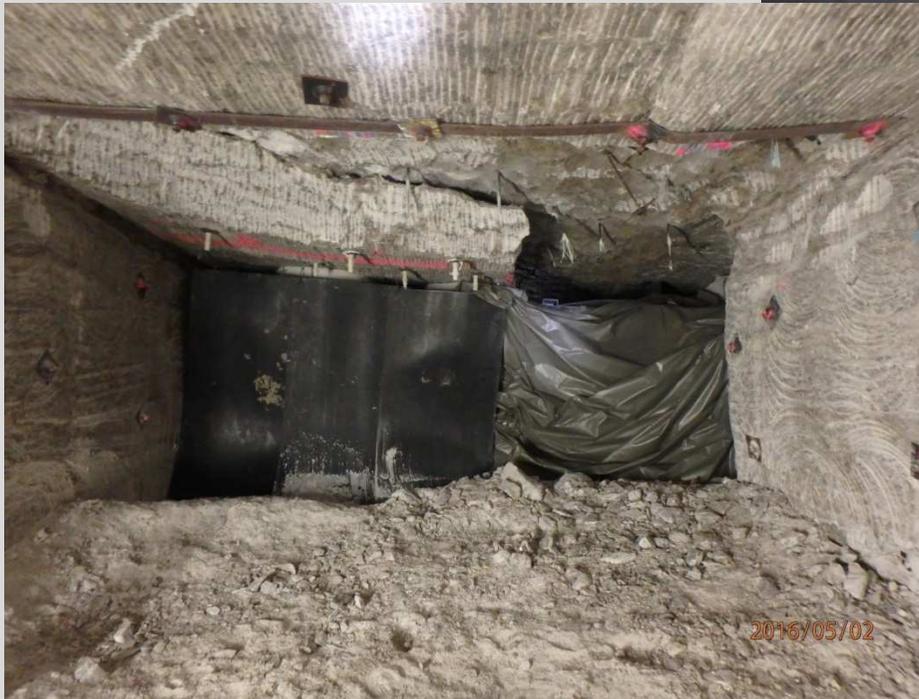
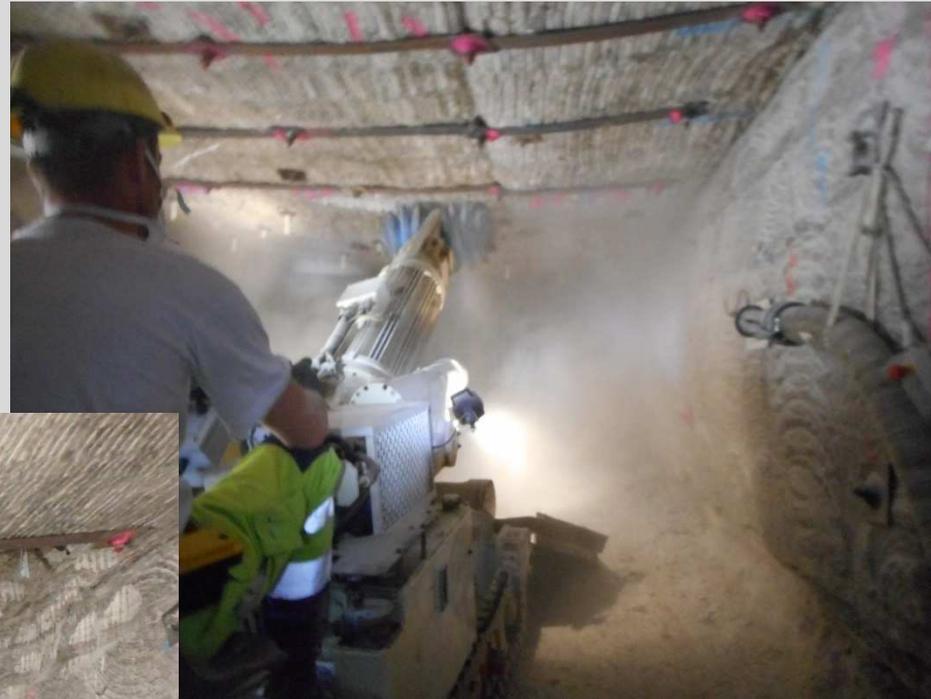
Situation le 2 Mai 2016

Moindre soufflage du mur, mais dégradation de l'état du toit :

- Banc décollé vers la droite
- Big-bags comprimés
- Progression selon la méthode mise en œuvre au Bloc 21

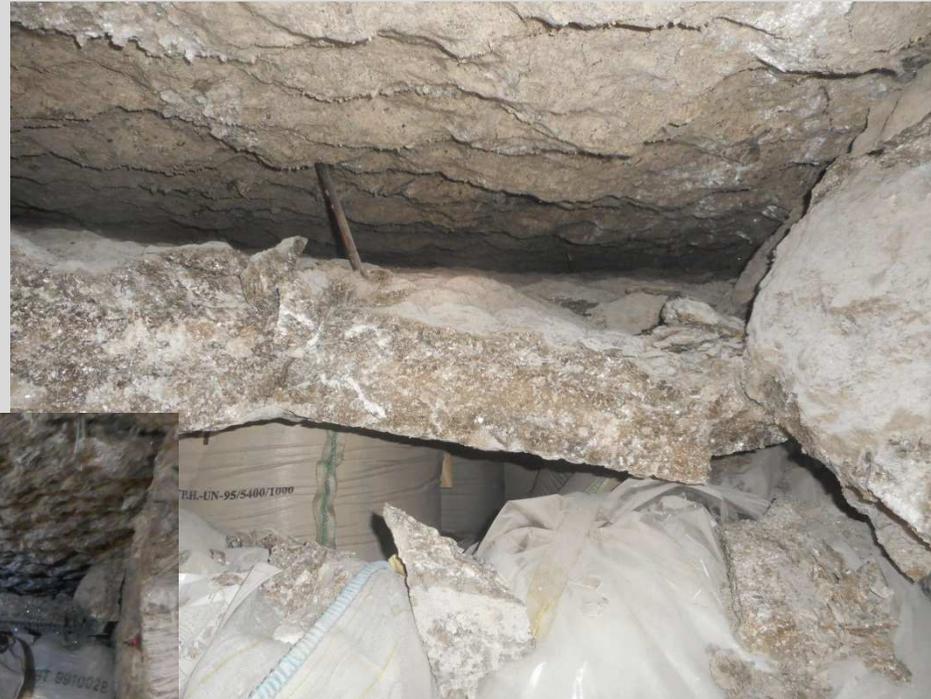
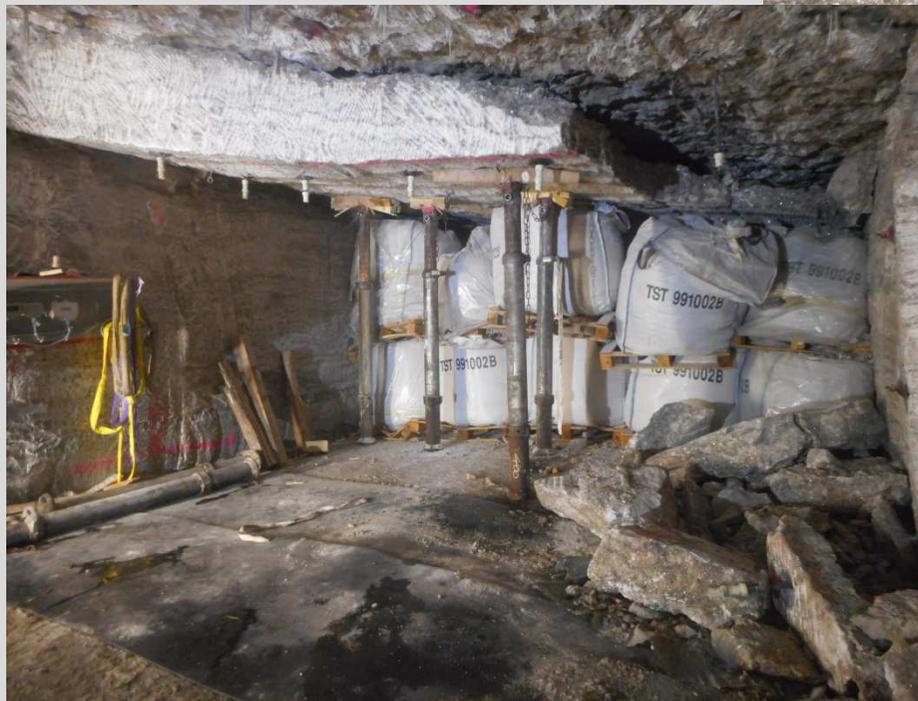
Situation le 23 Mai 2016

**Toit décollé sur au moins 12 m
au-delà du 1^{er} carrefour**

**Rupture du banc décollé sur la
partie droite lors de la pose des
étançons**

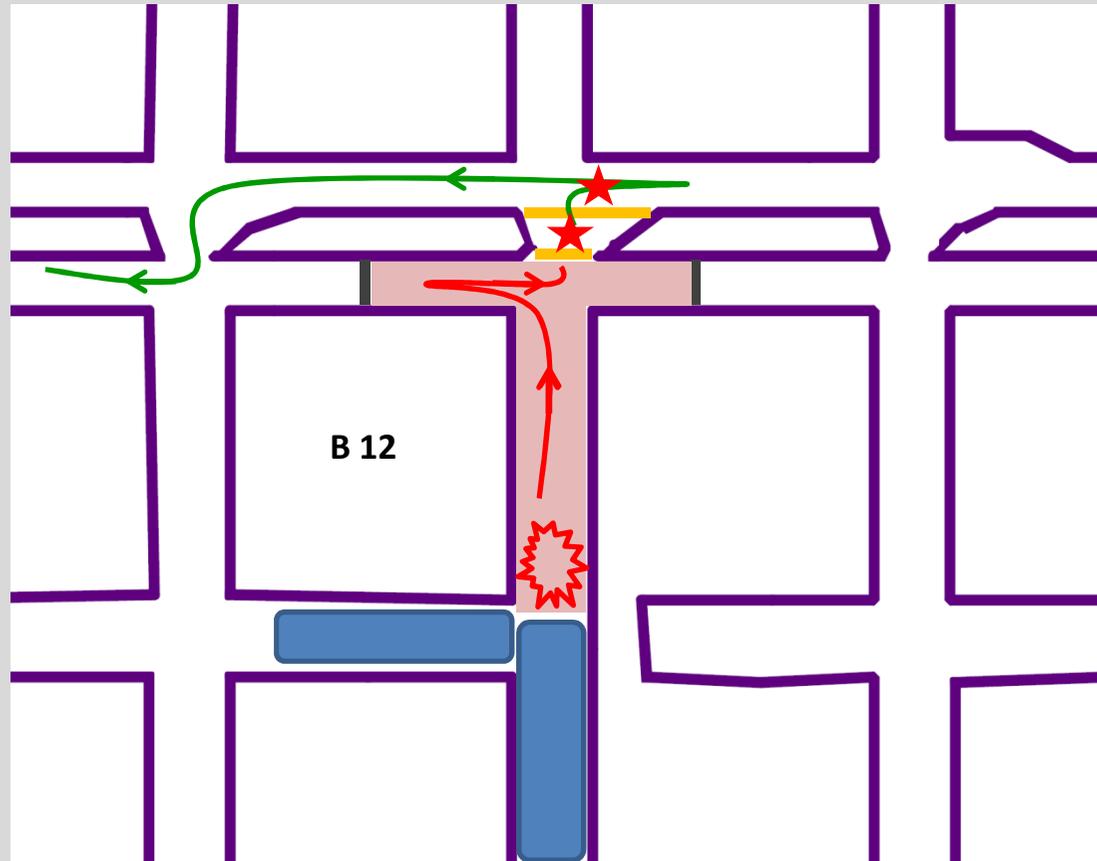
- **Epannage lors de la manutention d'un big-bag de déchets arséniés :**
 - Big-bag très chargé, masse d'environ 1400 kg
 - Déversement d'environ 100 kg suite à déchirement au niveau d'une couture ou d'un point de fragilité

- **Constats de fortes contaminations hors de la zone rouge :**
 - Au niveau du sas d'échange
 - Dans AJ1D au droit du sas d'échange
 - Sur les fourches de la AUSA « verte »
 - En 2 points du parcours de restockage
 - Présence de poussières de déchet sur les lattes inférieures des palettes des derniers colis transportés

Epannage
-

Sas d'échange
-

Zone contaminée

- **Actions mises en œuvre :**
 - Traitement de l'épannage
 - Conditionnement du big-bag dans un nouveau big-bag
 - Déplacement du colis dans le Bloc 21
 - Remplacement de la buse d'aspiration de l'aspirateur 37 kW
