Commission de suivi de site du 27 octobre 2022

Analyses des impacts de la suspension des travaux sur les ouvrages en cours d'exécution

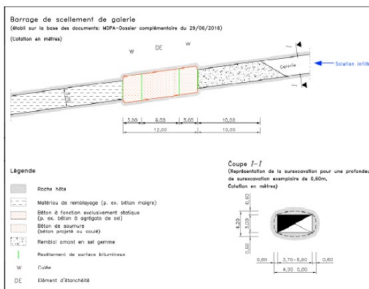
Sections transversale et longitudinale d'un barrage double, avec la zone à surexcaver

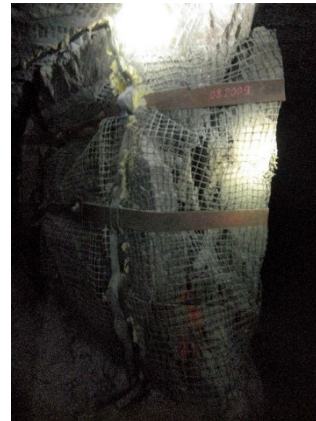
Pilier fracturé

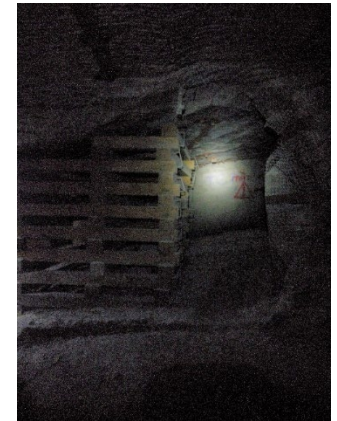
Pile de soutènement
au droit de la recoupe
aval

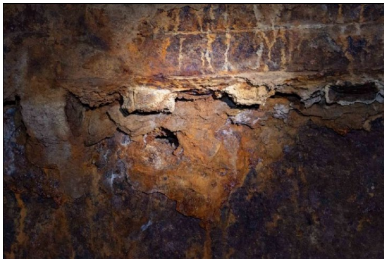
Ces éléments, de par leur âge, sont extrêmement corrodés, dégradés et amincis.

Corrosion très avancée du cuvelage

Des investigations complémentaires seront engagées par les MDPA pour cartographier les zones les plus altérées et augmenter leur surveillance. Des réparations locales devront être ensuite réalisées dans les zones les plus dégradées.

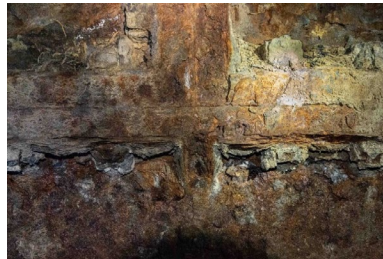
Vue des vis de liaison du cuvelage

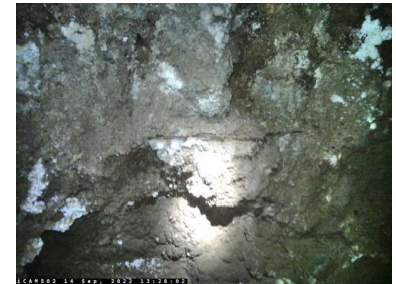
Corrosion profonde et éclatement du béton

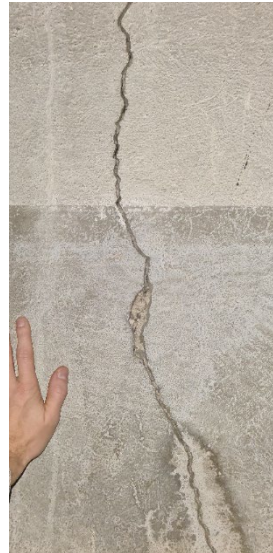
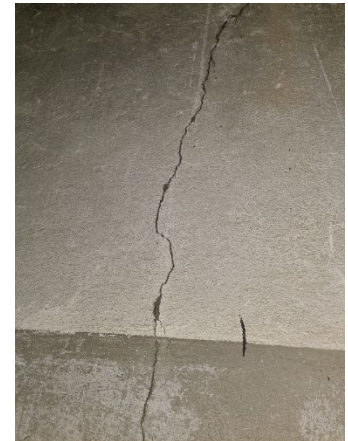
Accentuation de certaines fissurations existantes sur le mur de fondation du bâtiment Else, mise en place de repères pour le suivi de leur évolution

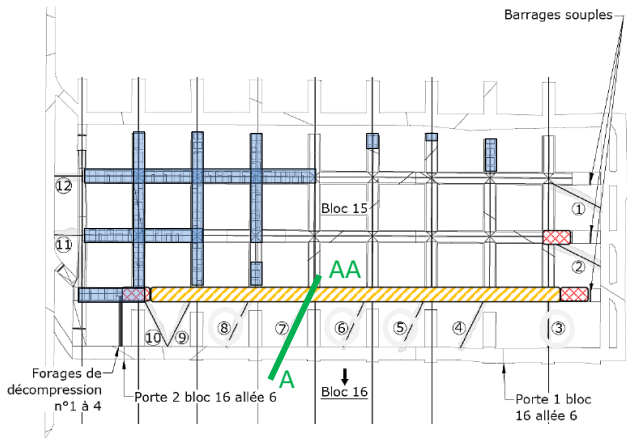
Figure 35 : Carte schématique de l'état des effondrements observés dans le Bloc 15 au 11/05/2022

Galerie partiellement effondrée : toit du niveau -25 totalement effondré avec des vides résiduels de l'ordre de 1 à 2 m de hauteur.
-

Galerie totalement effondrée avec quelques vides résiduels entre les blocs effondrés.

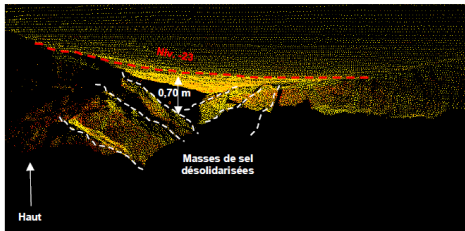
Figure 33 : Vue du relevé 3D de l'extrémité effondrée de la galerie A1 B15 en direction du forage N°10

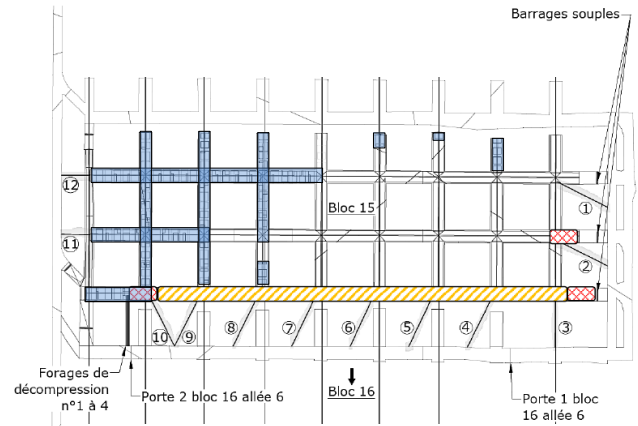
Figure 35 : Carte schématique de l'état des effondrements observés dans le Bloc 15 au 11/05/2022

- Emplacement des déchets
- Galerie partiellement effondrée : toit du niveau -25 totalement effondré avec des vides résiduels de l'ordre de 1 à 2 m de hauteur.
- Galerie totalement effondrée avec quelques vides résiduels entre les blocs effondrés.

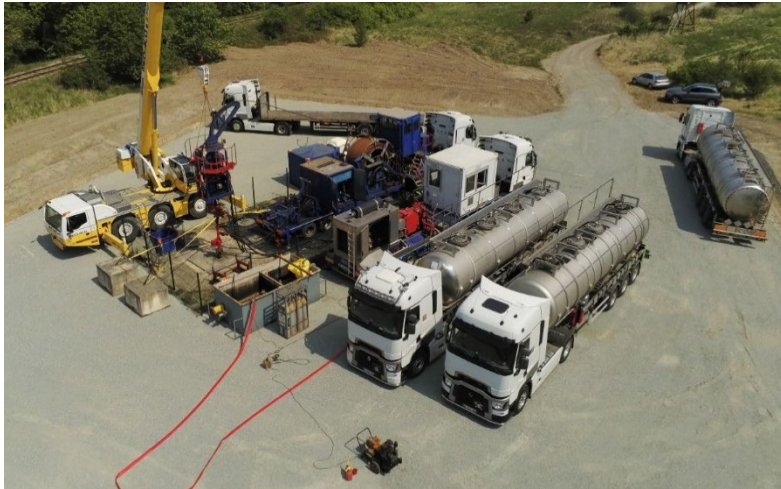
Nettoyage du forage suite inspection vidéo
