Mission sur le site les 26, 27, 28 septembre 2016 et 10, 11 octobre 2016

**MDPA EXPERTISE DES TRAVAUX DE DESTOCKAGE PARTIEL
DES DECHETS (Octobre 2016)**

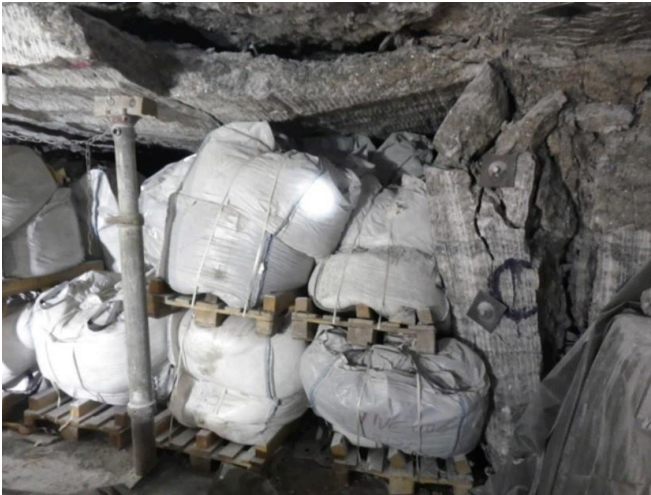
Gonflement des parements

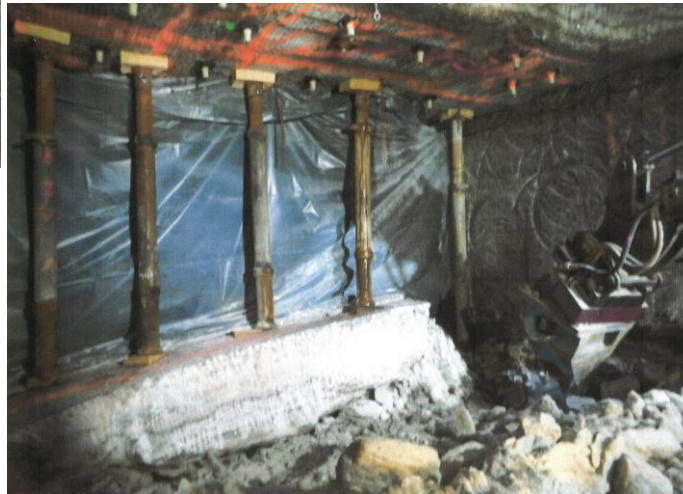
Soufflage du mur

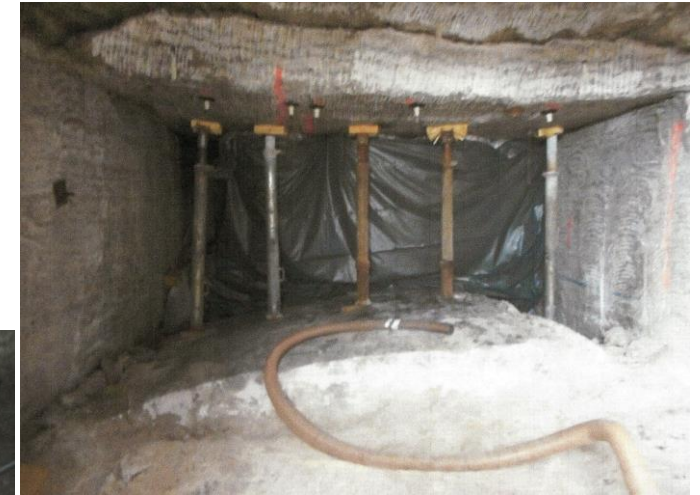
**Détachement des dalles
du toit**

Fluage des piliers
pression verticale + temps

Poussée horizontale
sur les bancs toit et mur

Rupture cisaillement
Dégradation

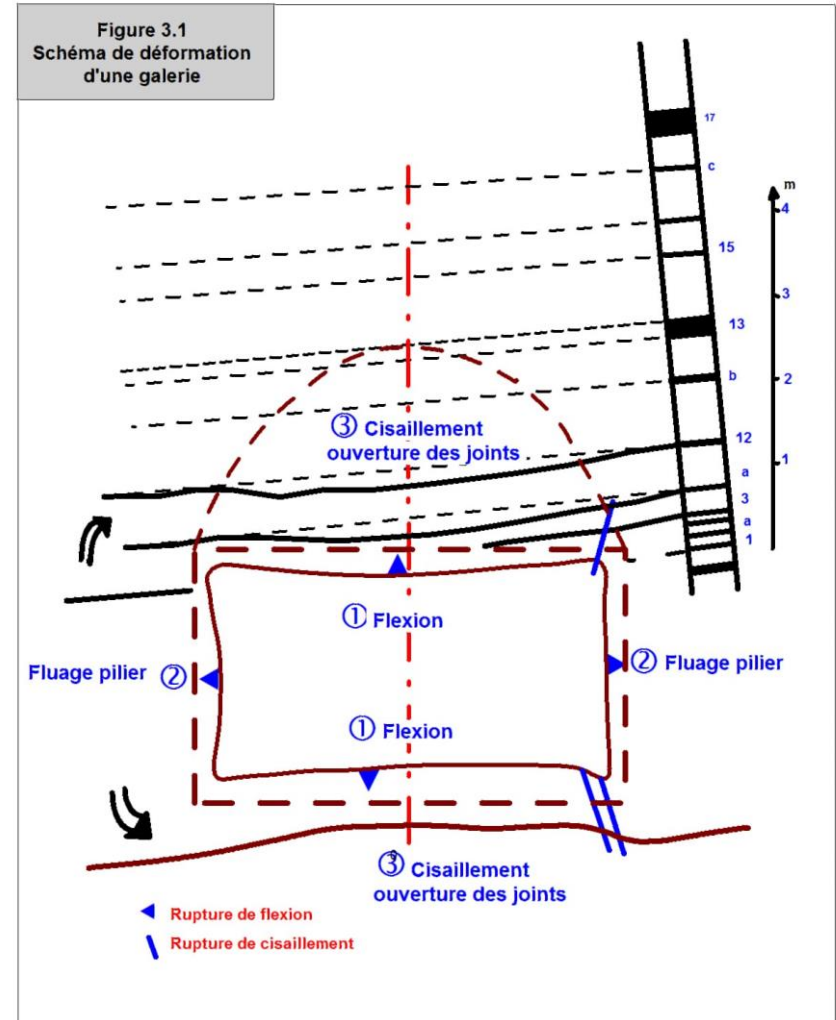
**Schéma de déformation de la
plaque du toit appuyée sur
les bords des panneaux de
stockage**

**Contraintes plus élevées
au centre**

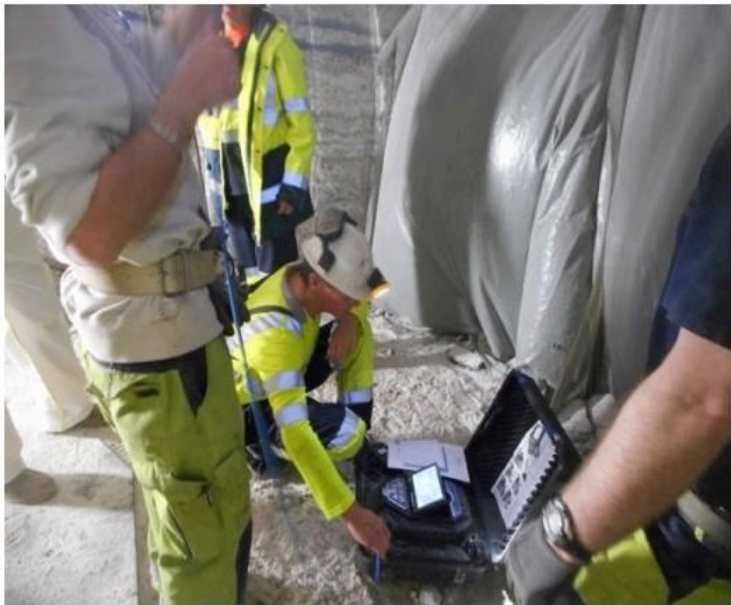
Photo 22 : utilisation d'une caméra endoscopique

Mesurer la dégradation du toit
Prévoir son évolution

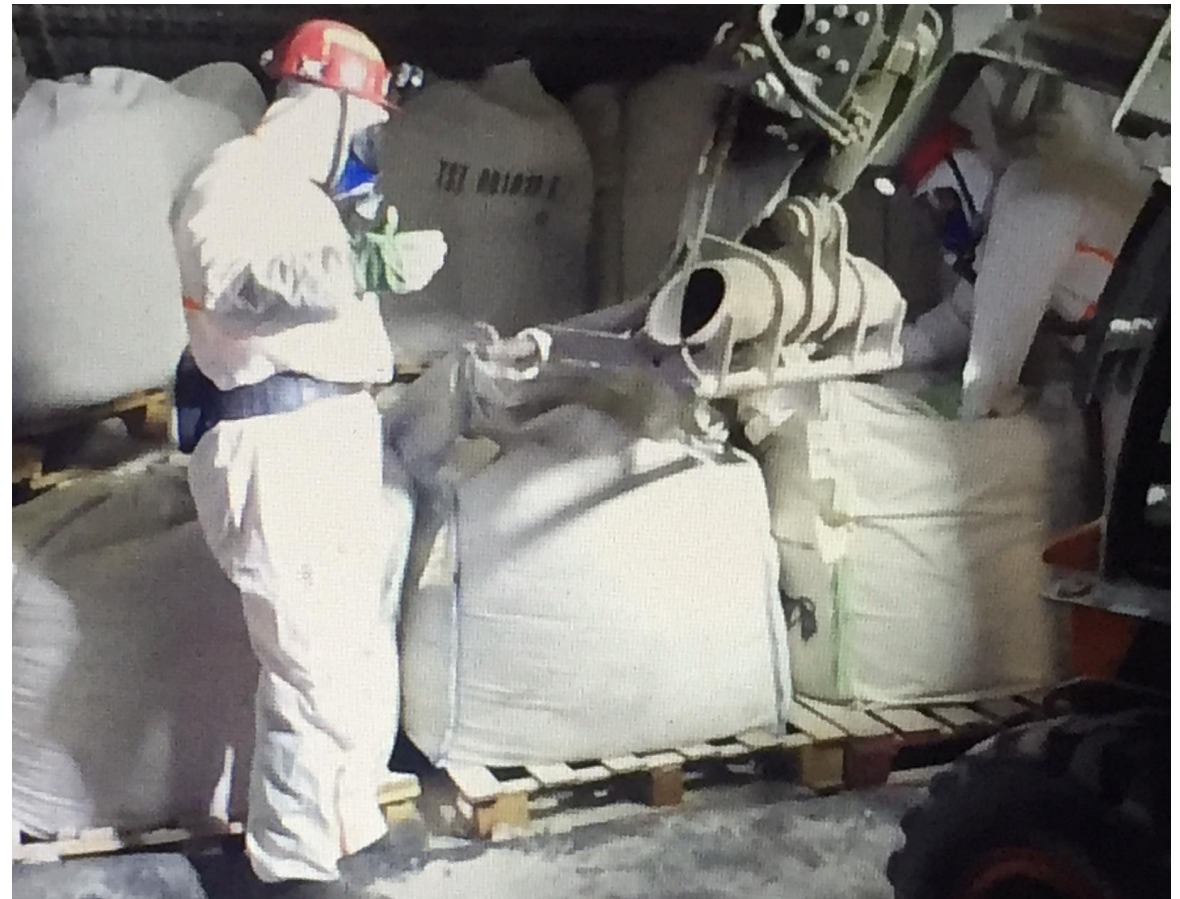
Difficulté d'accrocher les anses du colis
Le bras touche le toit
Nombreuses manœuvres

Améliorer la cinématique de l'engin
et/ou de l'outil.

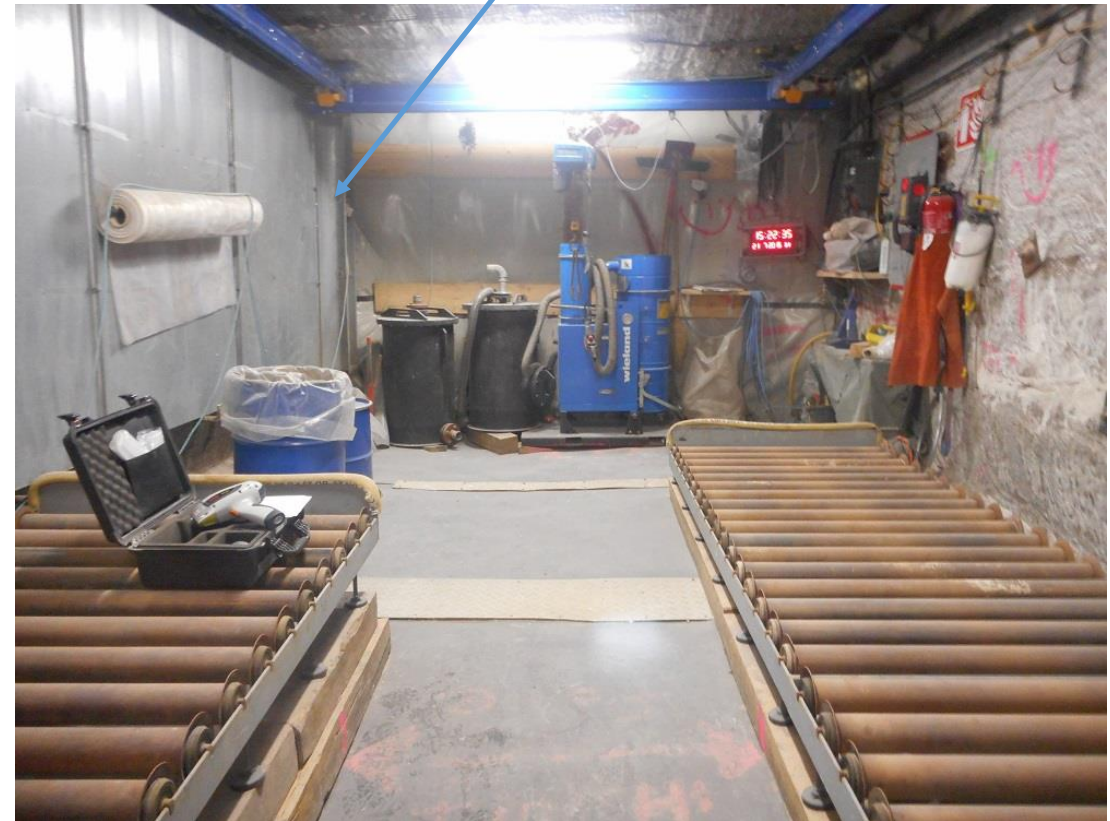
Contrôle entrée et sortie zone rouge

- Incident du 03/05/2016
- Analyse faite
- Mesures prises
- Formation du personnel
