MISSION DE MAITRISE D'ŒUVRE - PHASE PROJET
Travaux de réfection du pont de fossé du blanc pain
- Commune de Baslieux -

Notice présentation de projet

N° Affaire DEGIS : DEV-24-115

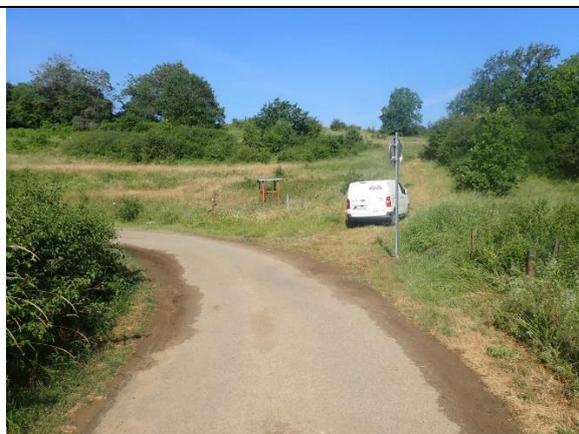
Présence d'accotements enherbés + Garde-corps hors norme avec risque de chute

- Mise en œuvre d'une chape d'étanchéité sur la dalle,
- Création de tranchée drainante aux abouts avec évacuation,
- Elargissement de la chaussée à 5,05m,
- Reconstitution des longrines chasse-roue,
- Mise en place d'un garde-corps galvanisé peint.

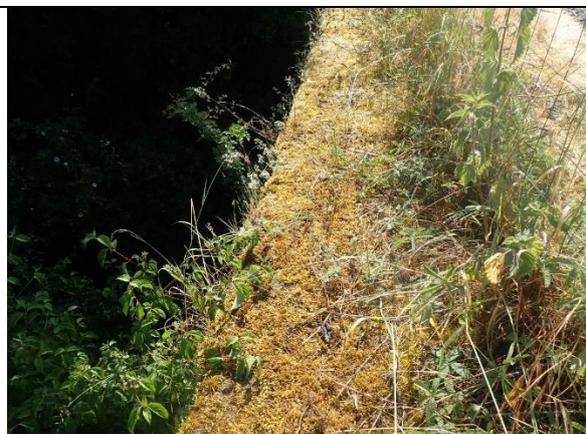
Longrine recouverte de mousse sur le côté amont de l'ouvrage

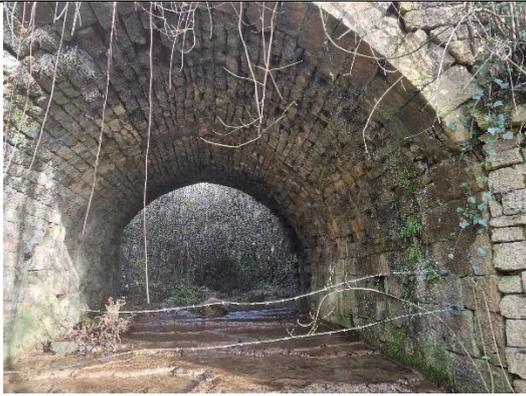
Les principaux désordres proviennent de la structure avec un problème d'étanchéité majeur. Le corps de voûte est déstructuré avec une absence totale de joints, un mouvement des maçonneries et la chute de plusieurs éléments. Il y a lieu de noter un mouvement des 2 tympans avec décollement de bandeau et un bombement important à la base de la culée 0. Le disjointement de la maçonnerie confirme l'absence d'un complexe d'étanchéité efficace. L'inquiétude des désordres observés sur l'intrados de la voûte est amplifiée par le manque de remblai de couverture sur le corps de la voûte.

Etat de dégradation avancée de la voûte

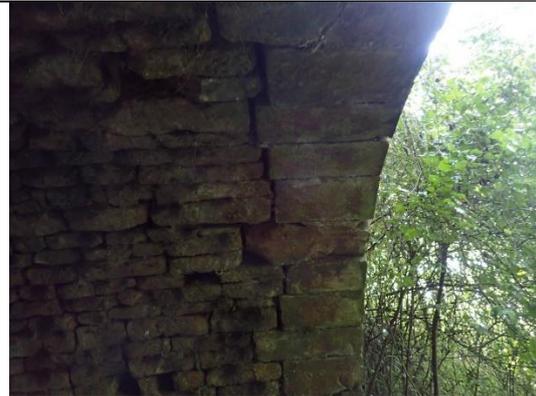
Ces détériorations, combinées à un rejet de quelques centimètres visible sur le bandeau aval et à l'absence de joints au niveau de la douelle de la voûte, laissent craindre un effondrement partiel à court terme.

Décollement à la jonction douelle/bandeau de la voûte et absence de joints

- Afin de renforcer la liaison entre le corps de voûte et les bandeaux, des armatures de scellement seront mis en place longitudinalement, ancrées dans les bandeaux et les tympans par scellement chimique.
- Afin d'éviter toute pollution et de préserver les concrétions calcaires existantes, un platelage rigide et étanche sera installé, garantissant ainsi leur protection optimale.

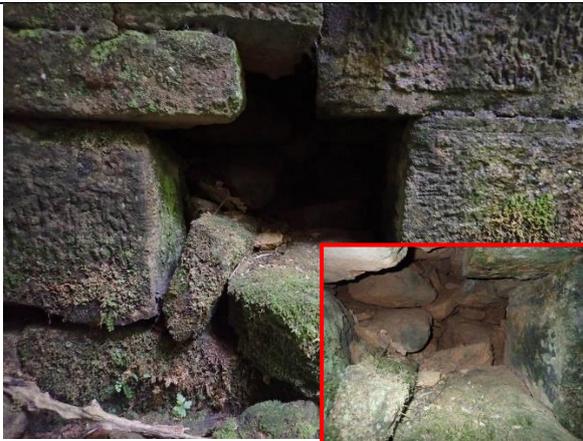
Cependant, l'état de la structure de l'ouvrage est préoccupant. Les piédroits présentent des érosions profondes affectant les pierres des appuis, créant des cavités qui compromettent partiellement la stabilité des culées.

Lacune formant cavité localisée sur la culée rive droite

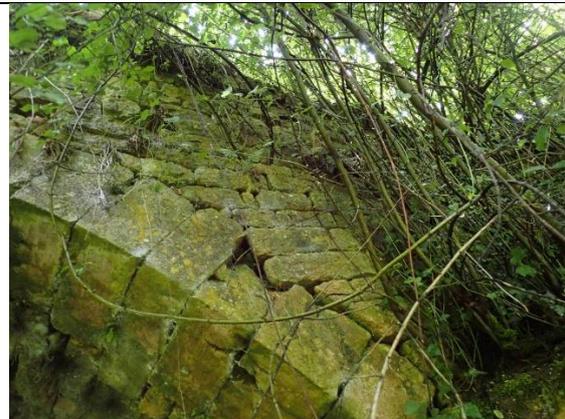
Disjointment accompagné d'un bombement localisé sur tympan de l'élévation aval

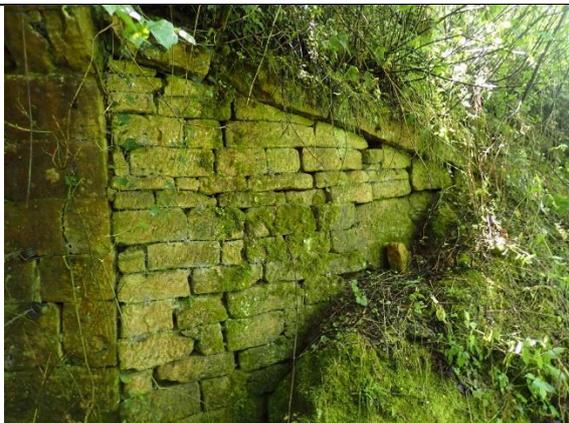
Disjointment généralisé sur le mur poids rive gauche, coté aval

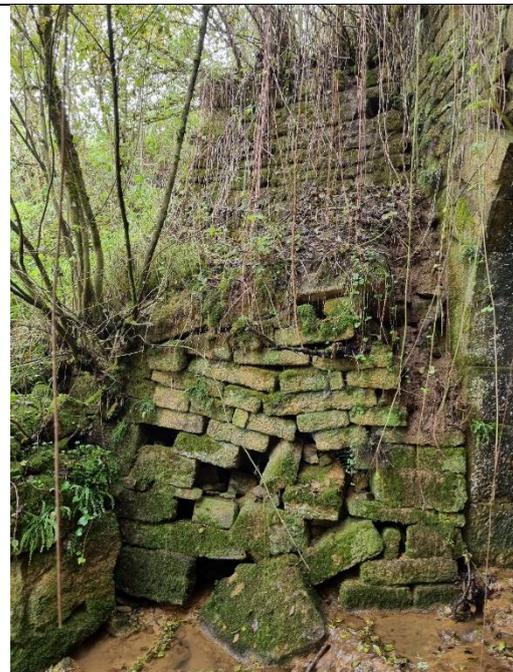
Nous pouvons également constater l'état de dégradation avancée des murs en retour côté aval, avec un quasi-effondrement.

Effondrement du mur poids rive droite, coté aval

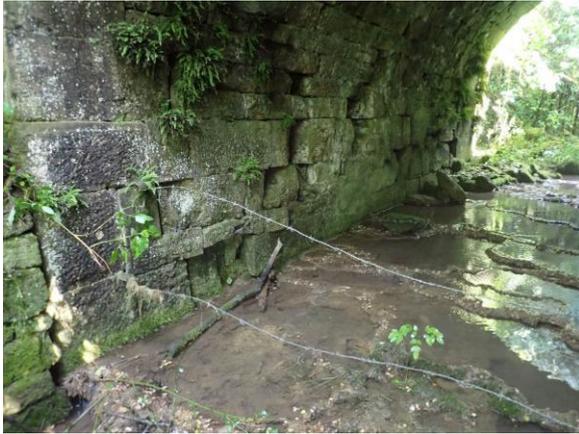
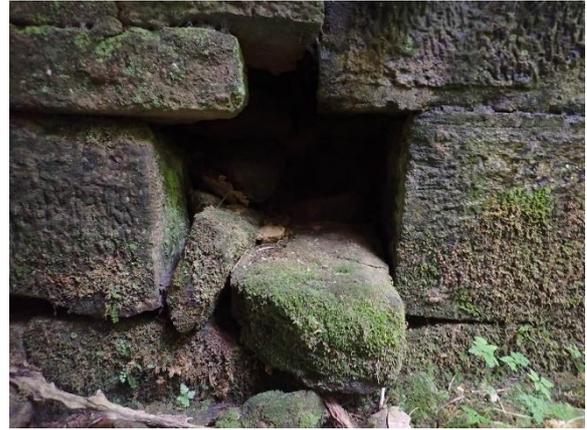
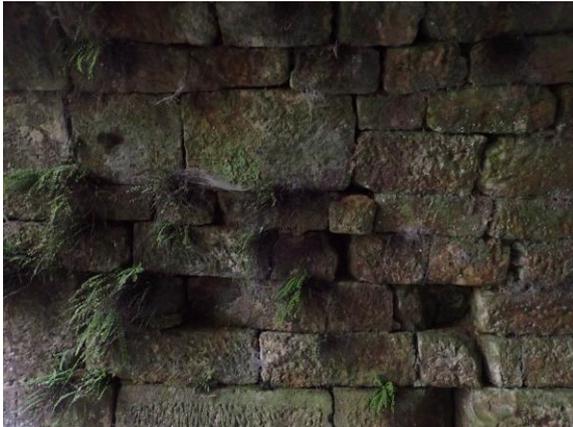
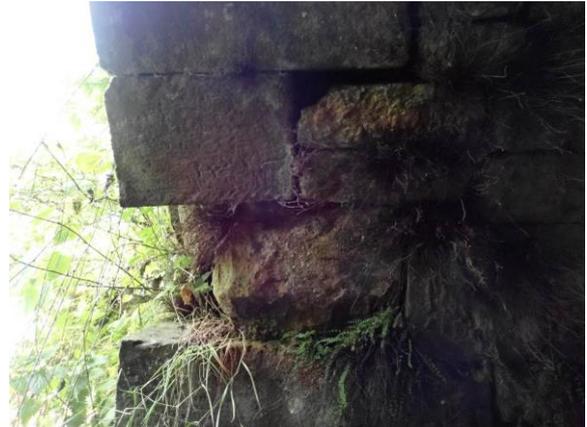
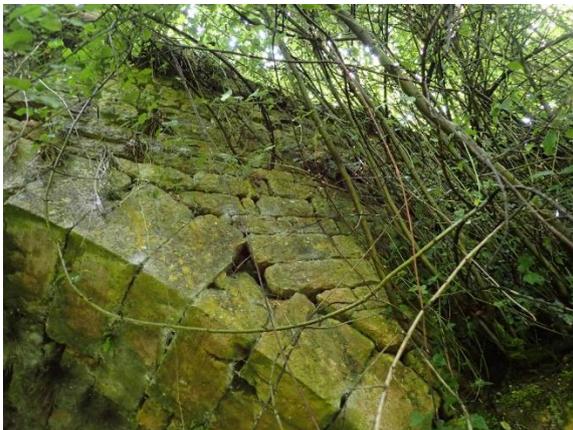
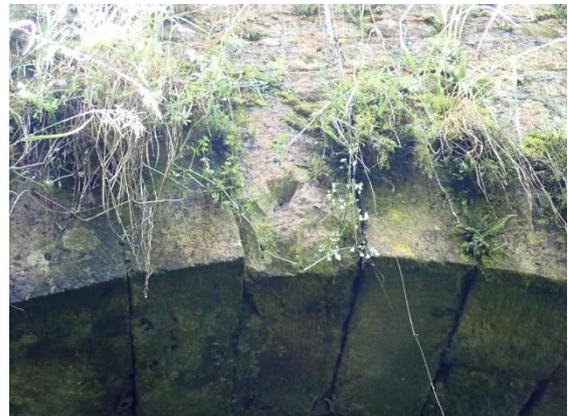
Les maçonneries sont très fortement disjointoyées avec des lacunes et pierres effritées, plus particulièrement sur les culées.

Les maçonneries seront nettoyées par micro gommage afin de préserver la pierre. Le but de cette opération est de redonner à la pierre son éclat et son grain naturel en éliminant, les mousses, poussières et pollutions qui se sont incrustées dans les pores.

Après nettoyage, un produit hydrofuge inerte sera appliqué sur les parements afin d'assurer une protection pérenne.

Un constat sera fait sur site afin de repérer les pierres fortement dégradées et/ou manquantes et procéder à leur remplacement ou à la réalisation d'une greffe.
