COMMUNE DE HAROL

RAPPORT DE VISITE D'ÉVALUATION

Pont rue des Grands Jardins
(N°233P06)

Cotation IQOA = 3 U

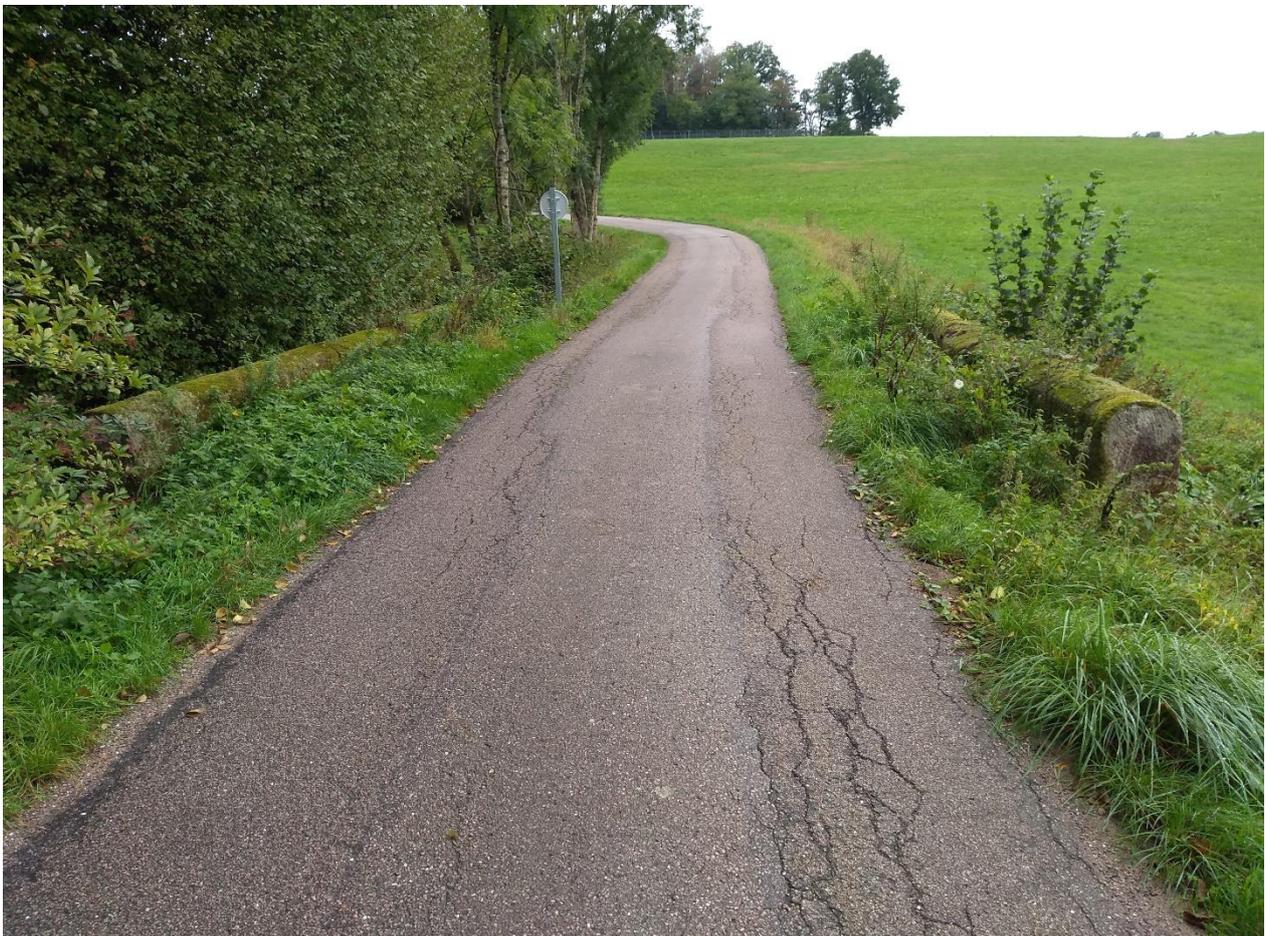
Chaussée faïencée, orniérage en rive, léger ressaut au droit de la clé de voute,.
Végétation abusive

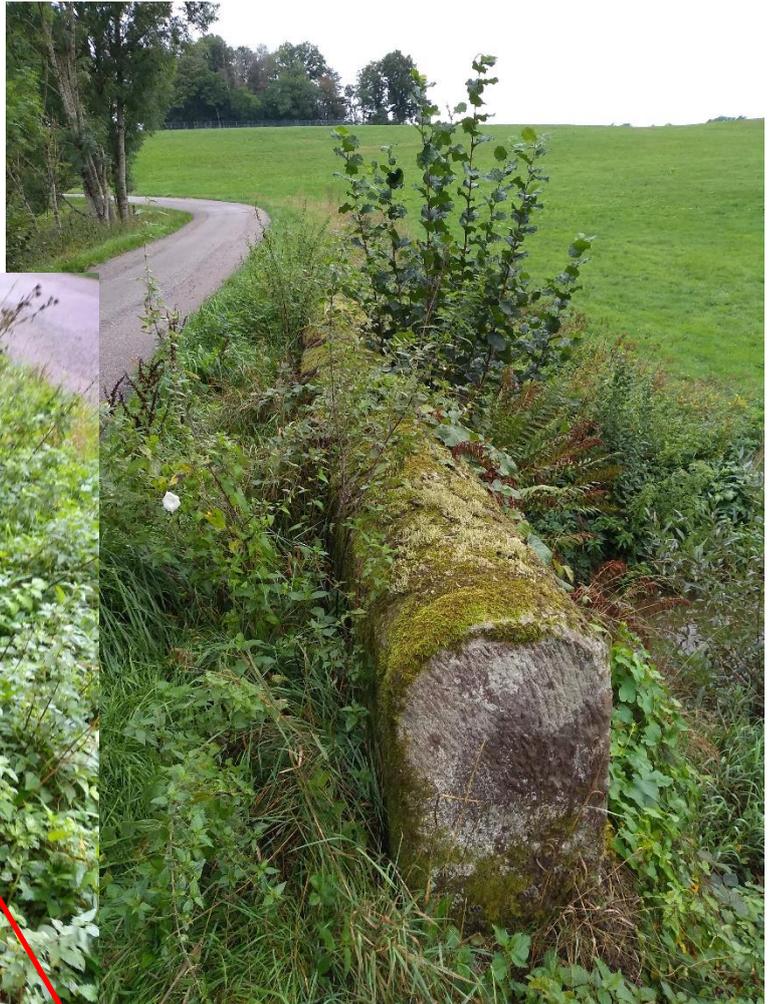
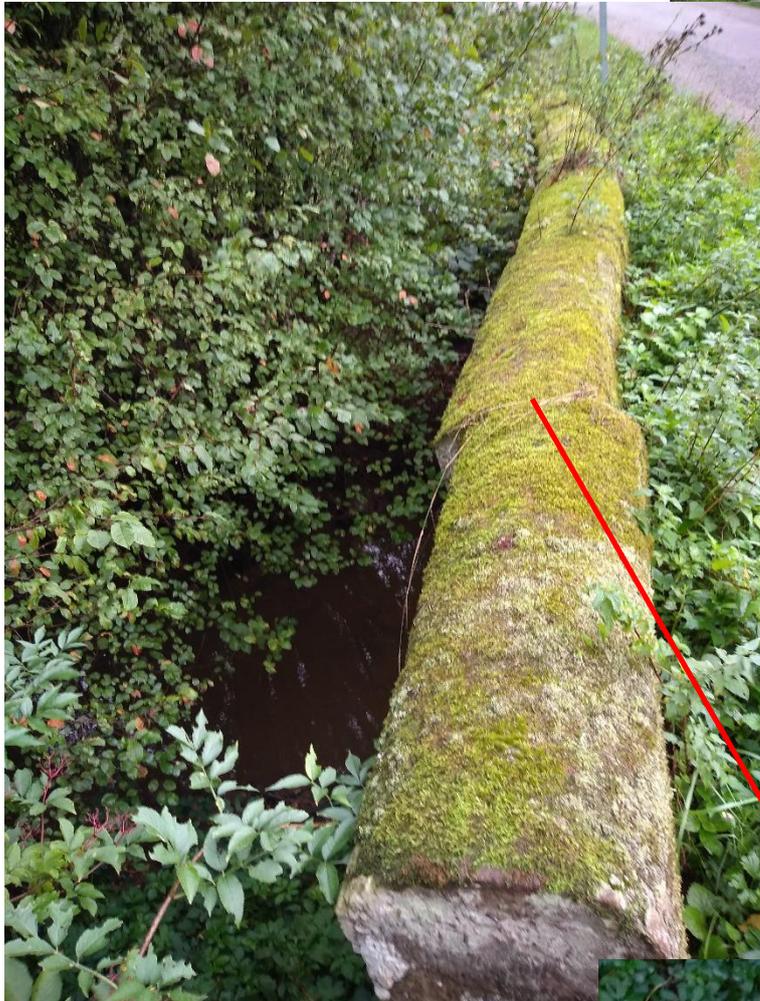
Parapet amont :

Maçonneries désorganisées, hors d'aplomb et en basculement

On préconise de centrer la circulation sur l'ouvrage, avec un balisage et un sens prioritaire pour éloigner les charges roulantes des tympans et parapets de l'ouvrage. On considère qu'en l'état, la faible largeur de chaussée circulaire et les accotements encombrés de végétation conduisent au même effet.

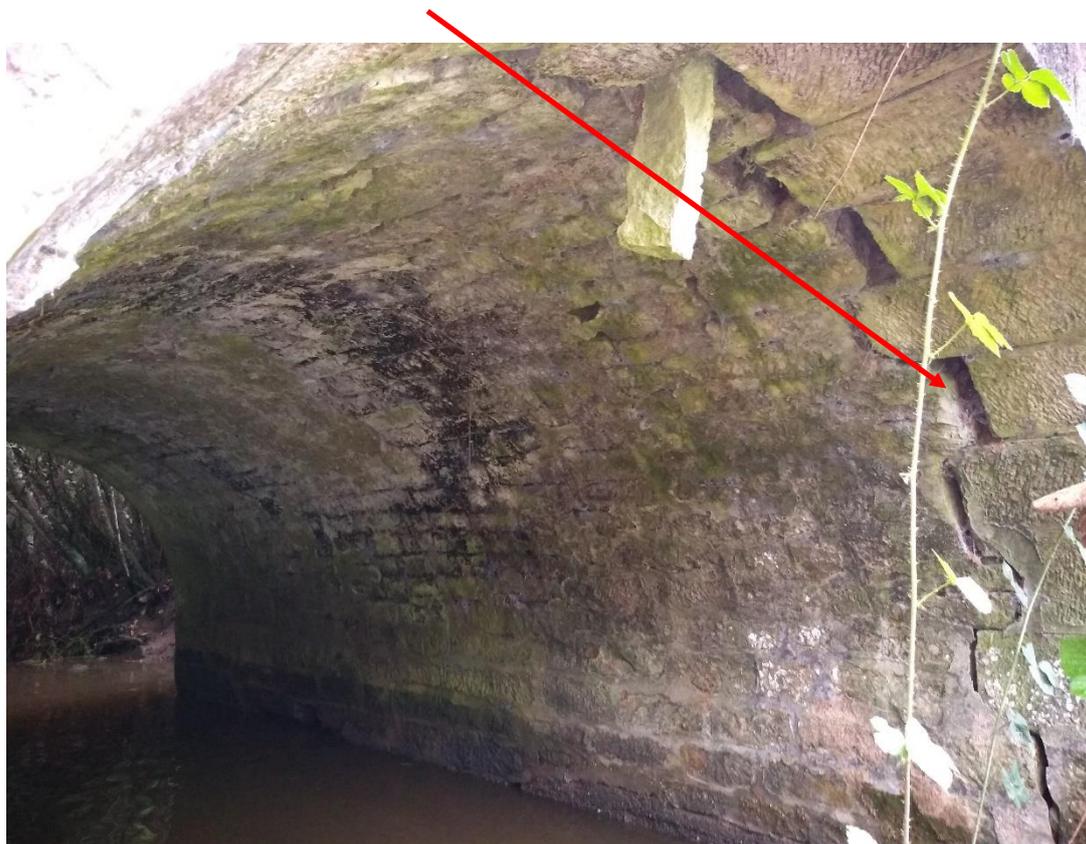
- Les bandeaux amont et aval se décollent (fractures importantes entre le corps de voute et le bandeau, et fissures de la voute). Il se peut que le déversement des murs en retour entraîne avec eux les bandeaux.

Décrochement de bandeau amont et chute de pierre du corps de voute

Fracture typique d'un décrochement de bandeau

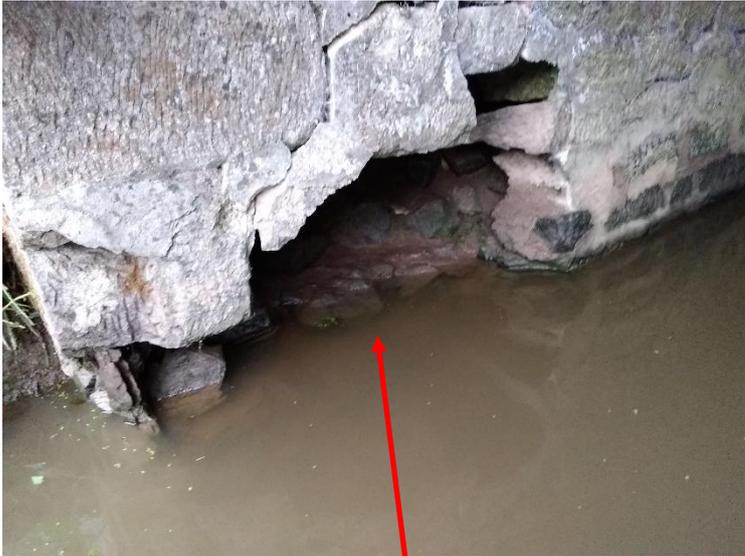
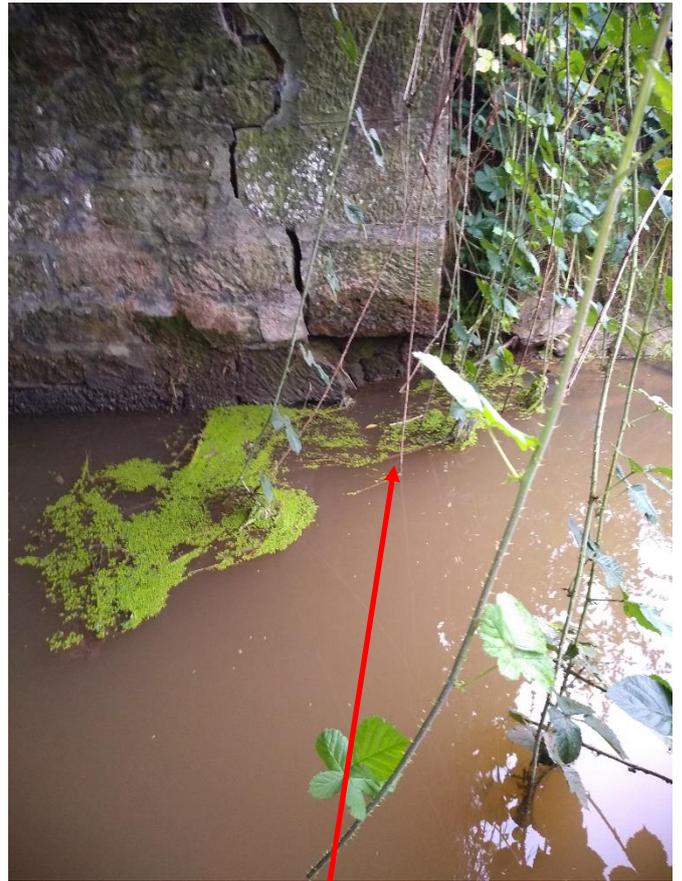
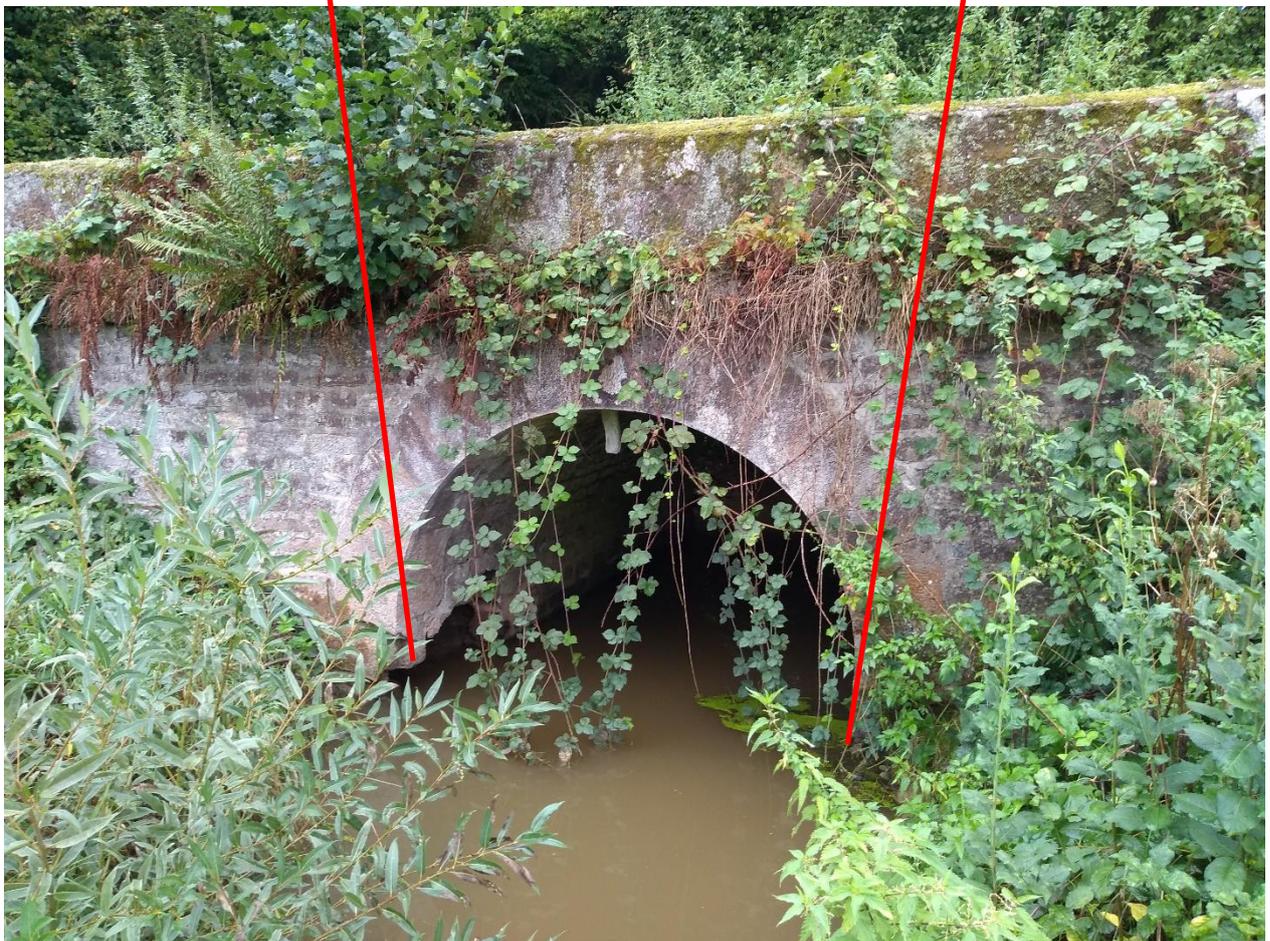
- D'importants affouillements sont à noter sous les deux culées. Le plus gros, sous la chaîne d'angle en rive gauche amont. Un autre, en rive droite sous piedroit en partie courante. En rive droite aval une pierre de socle se fracture.

Affouillements et lacunes amont

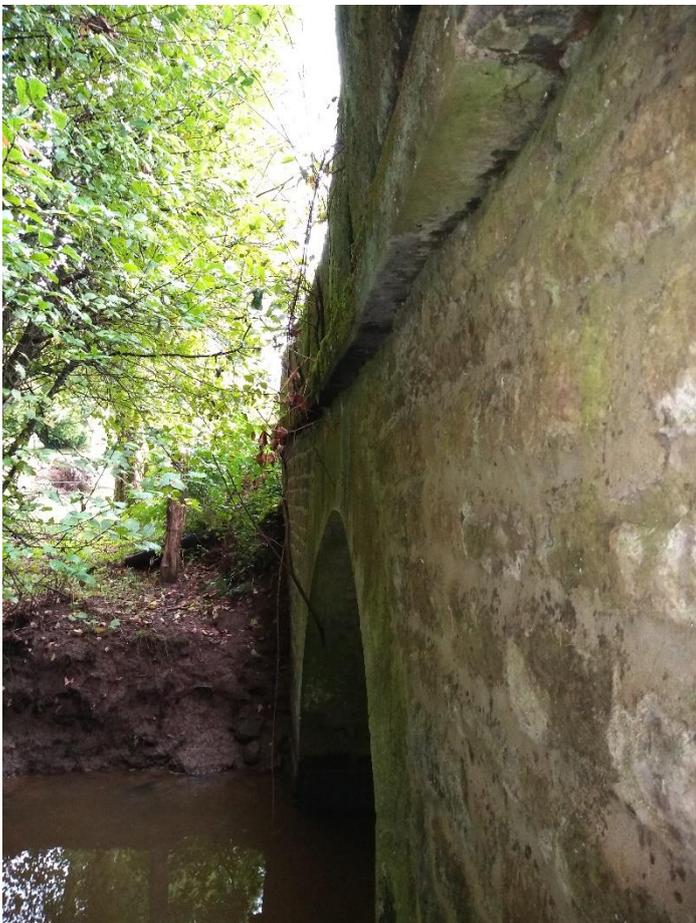
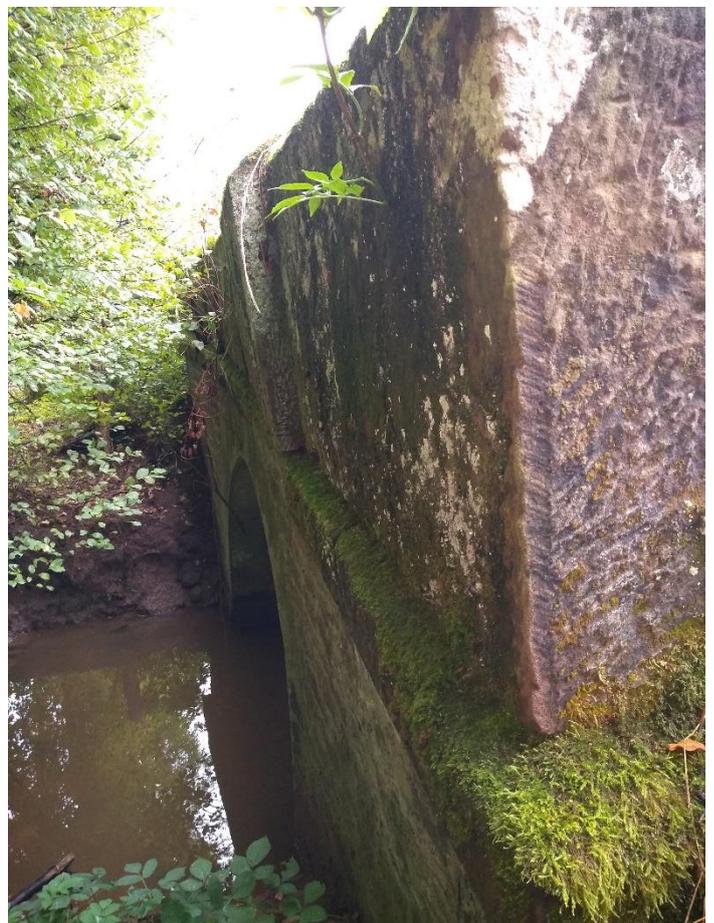
- Les murs tympan et en retour amont et aval sont constitués de pierres de qualité, et jointoyées. Toutefois, ils déversent. (Défaut d'aplomb, à rapprocher des défauts des parapets)

Déversement des murs en retour et parapets aval

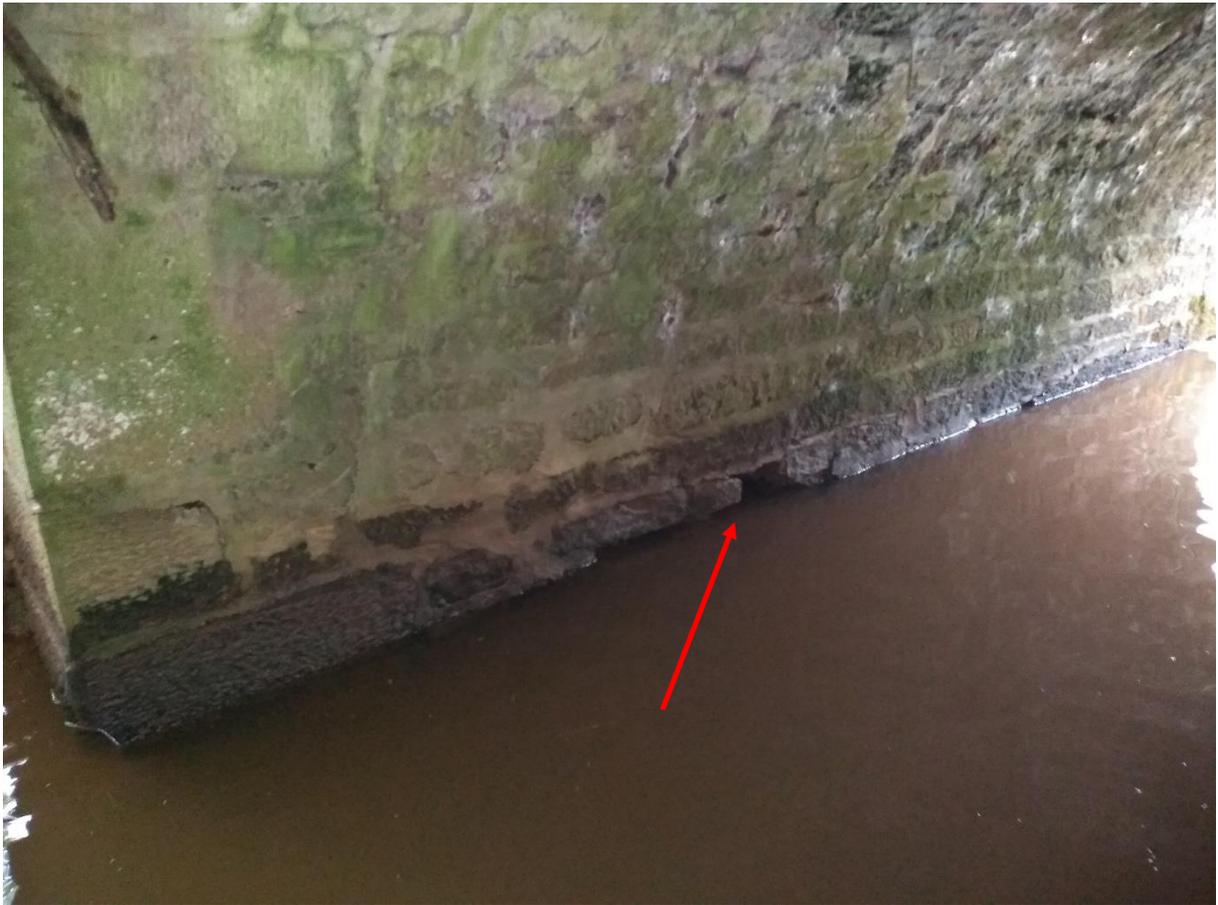
Affouillement sous piédroit rive droite

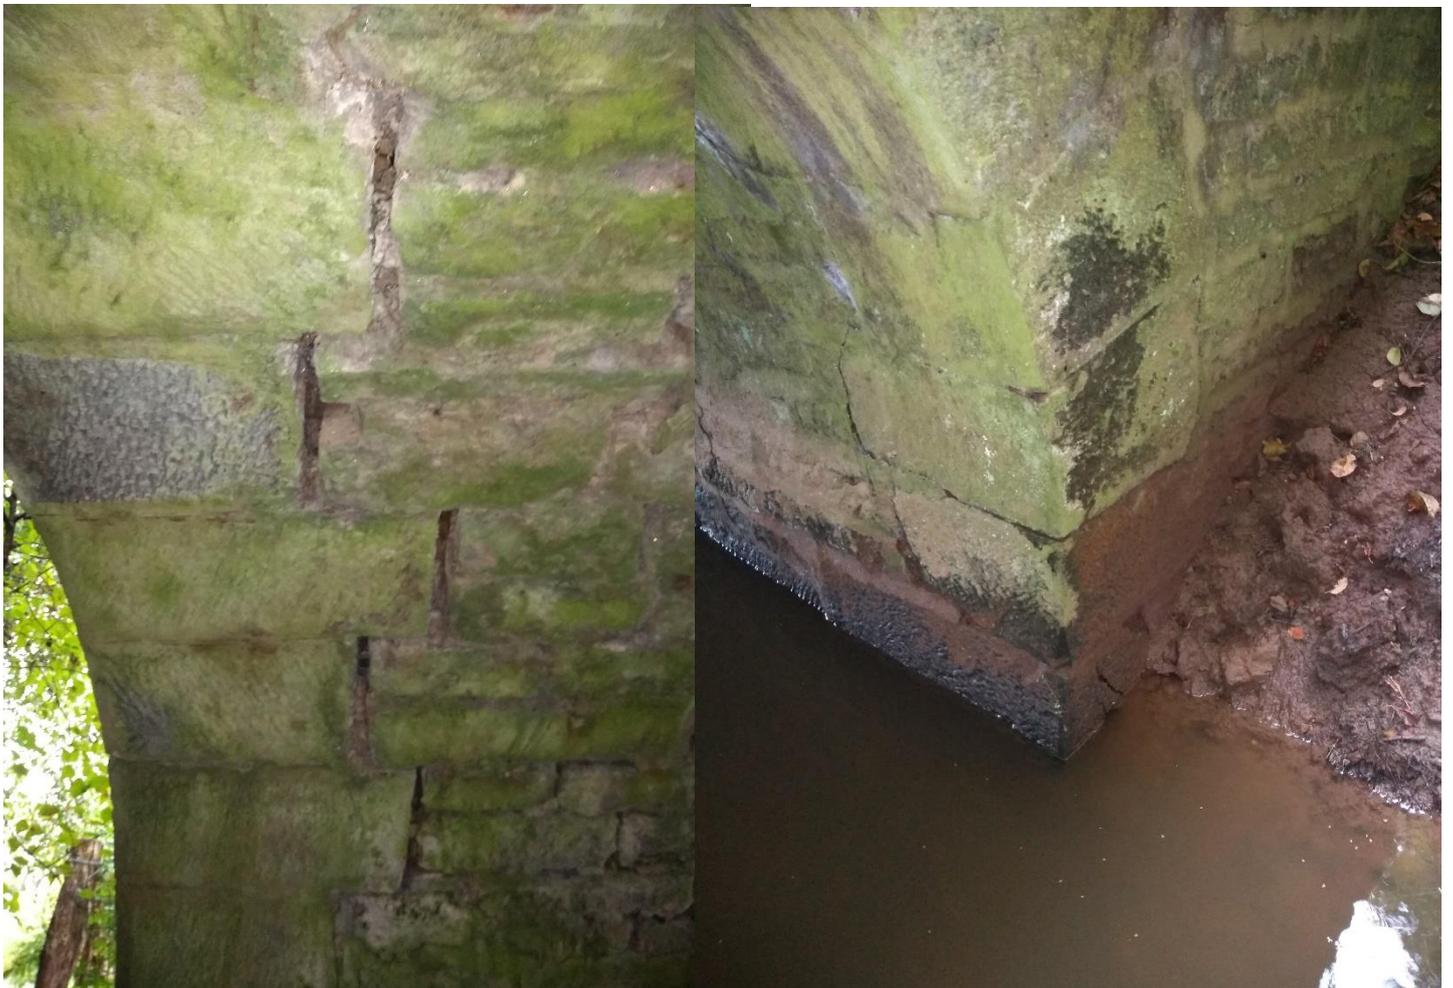
Décollement de bandeau aval et éclatement de pierre

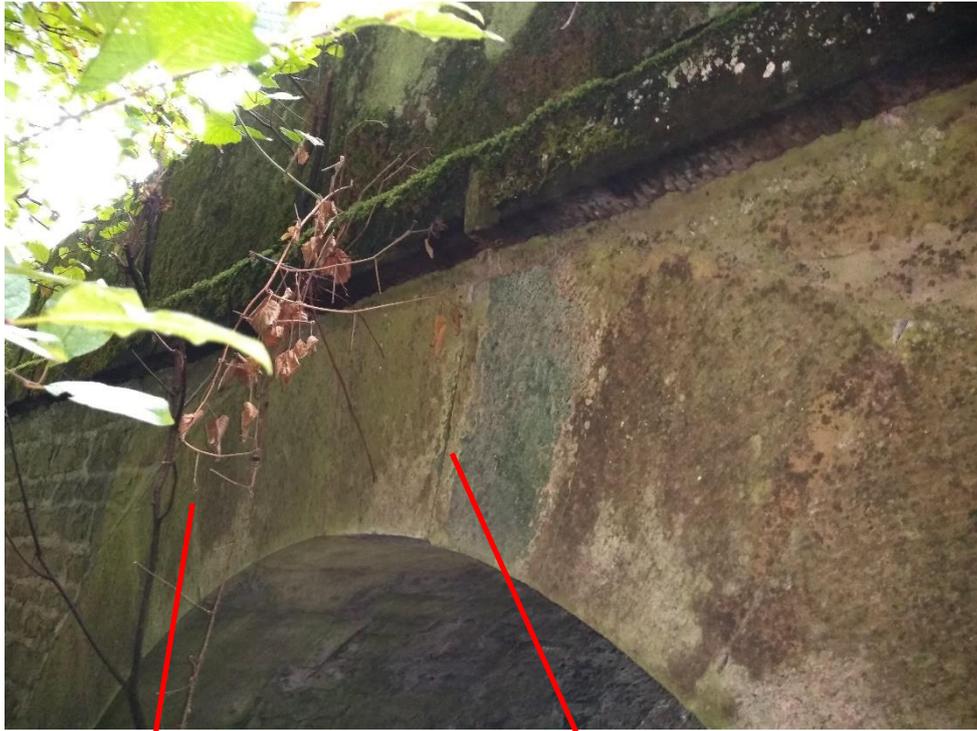
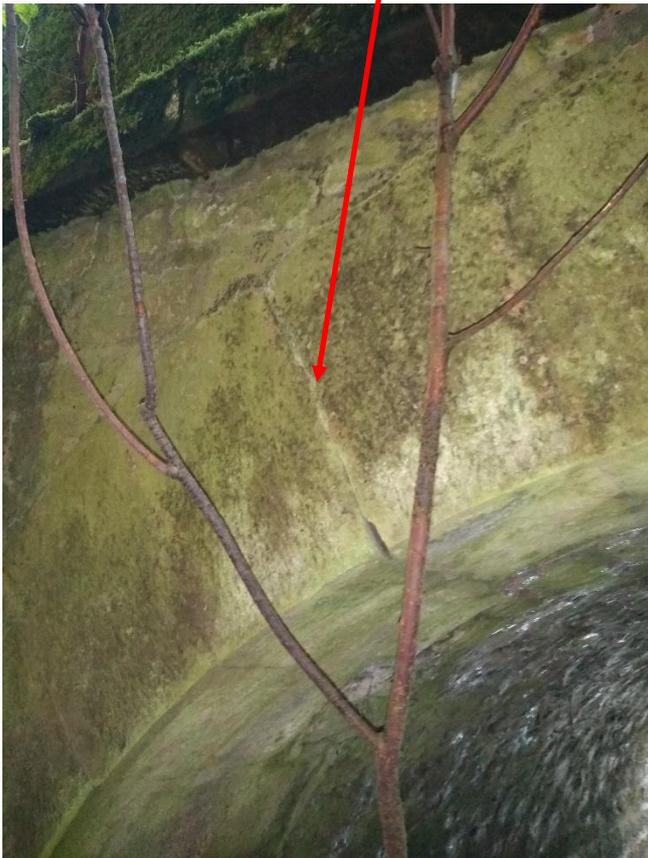
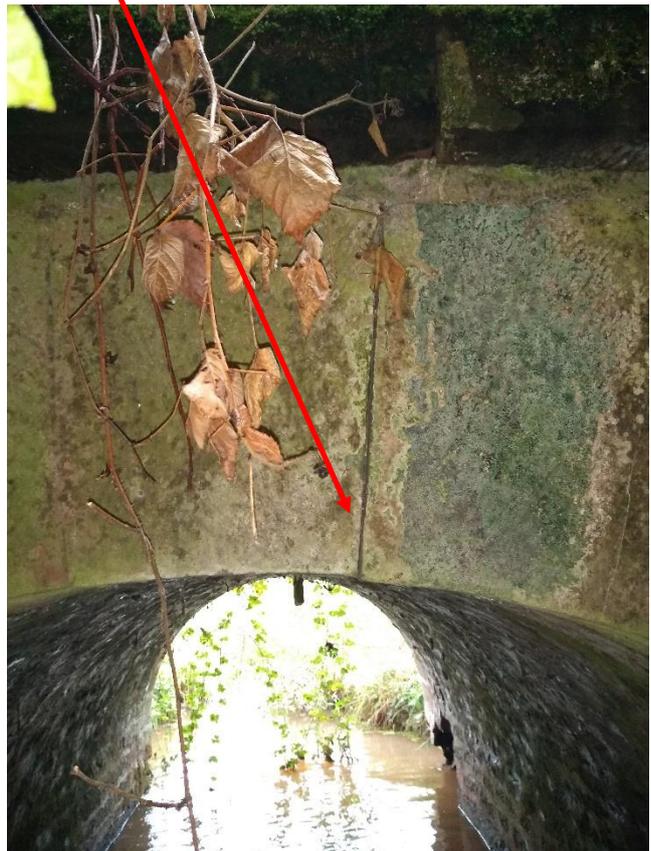
- On devine une fissuration transversale en clé de voute avec léger décrochement (2 fissures dans joints des bandeaux visibles côté aval).
- Le corps de voute n'est plus jointoyé, avec des traces d'humidité. Ce désordre est causé par une absence d'étanchéité, qui combiné avec le décollement de bandeaux provoque la chute d'une pierre en clé de voute amont.

Fissures du bandeau aval :

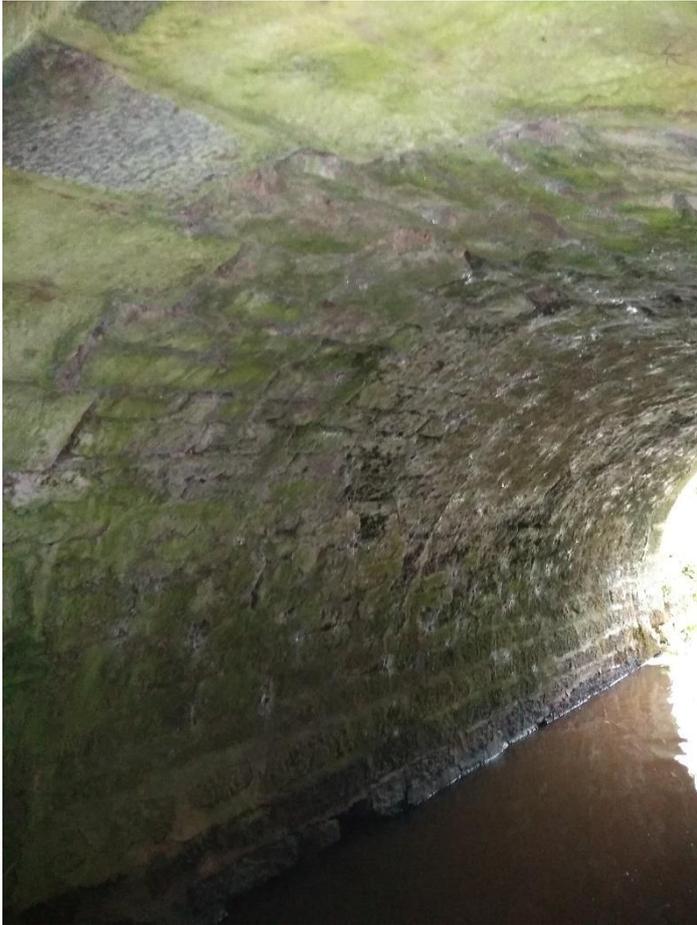
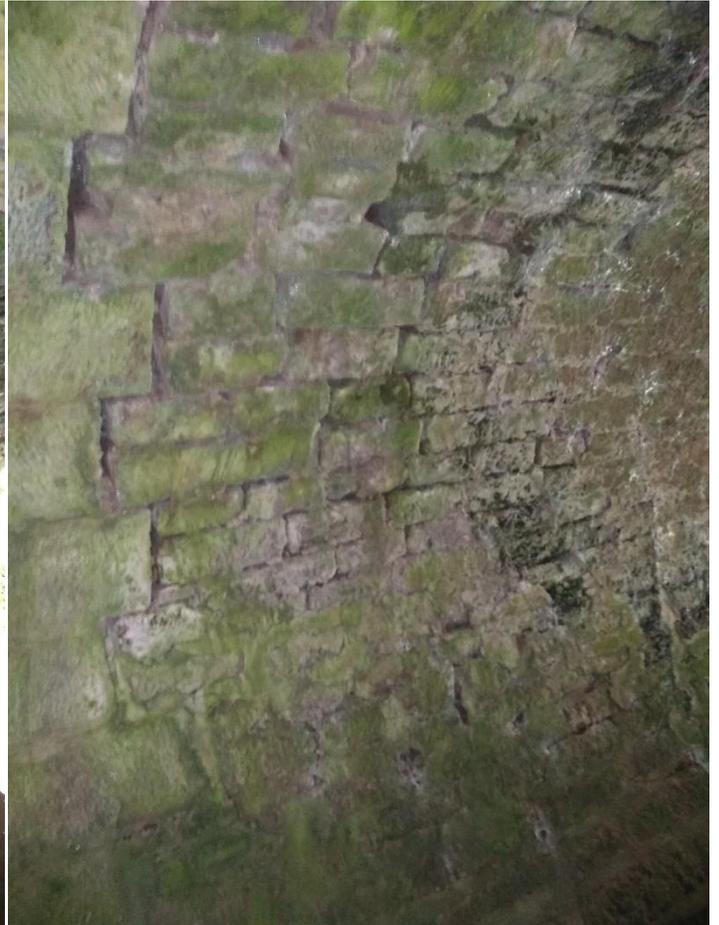
Corps de voute : déjoints généralisés, et traces verdâtres

Relevé	Mention S	Commentaires / renvois
2E		Traces verdâtres, végétation, joints lessivés provoquant le décrochement de pierres du corps de voute
2E
