**Diagnostic du potentiel d'accueil pour les chiroptères de l'École Jean Monnet à
KEMBS**

Date de la prospection : lundi 10 janvier 2022

Lieu : École Jean Monnet, Rue du Ciel, 68680 Kembs

Cas : Dans le cadre d'un projet d'aménagement des combles, l'école Jean Monnet est concernée par un dossier de demande de dérogation (Nids d'Hirondelles) pour lequel la DREAL a demandé un complément d'inventaire chauves-souris.

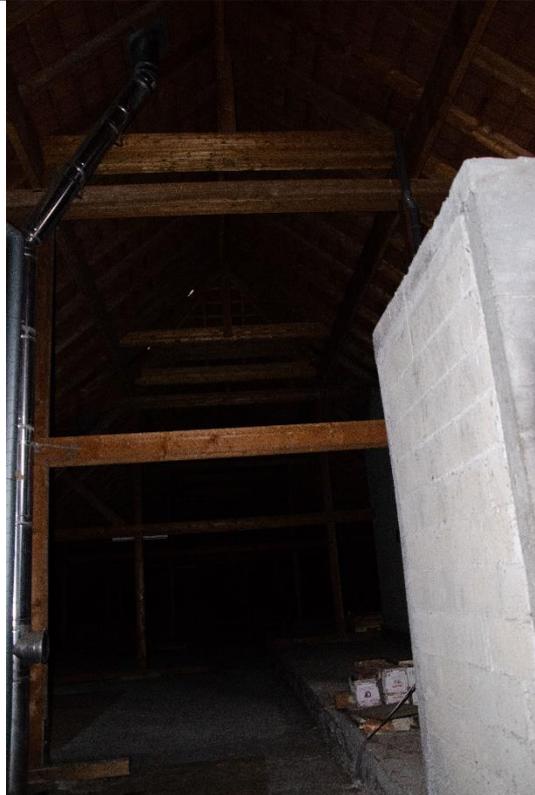
Photos 1 et 2 : Combles de l'école Jean Monnet

Les combles de l'école Jean Monnet sont d'un grand volume autant en surface au sol qu'en hauteur sous toiture (Photos 1 et 2). Ces combles sont très sombres car un seul velux est présent. La ventilation est faible et aucun courant d'air n'est ressenti, car les tuiles sont jointives (Photo 3 et 4) et le velux est fermé. Depuis l'intérieur des combles, les éléments de la toiture (charpente, lattes de toit, tuiles, ...) ont pu être bien prospectés, grâce à l'absence de pare-pluie ou d'isolant (Photos 5 et 6). **L'ensemble des éléments en bois, susceptibles de servir de points d'accroche aux chiroptères, ont été scrutés à la lampe de poche et aux jumelles à la recherche d'indices de présence de chiroptères (traces d'urine notamment). Aucun indice de présence de chauves-souris ni aucun individu n'ont ainsi pu être identifiés.** Pour l'ensemble de la toiture, une attention particulière a été portée à rechercher des interstices (souvent trahis par une entrée de lumière) susceptibles de permettre le passage des chiroptères. Bien que de petits interstices soit présents entre les différents pans de toit, ceux-ci semblent trop réduits pour permettre le passage des chiroptères et les tuiles sont jointives au niveau des noues et arêtiers. De même, le dispositif permettant la ventilation des combles (Photos 7 et 8) est prévu pour éviter le passage de la faune (notamment celui des pigeons et moineaux). Deux zones de la toiture sont souvent utilisées par les chiroptères pour entrer et sortir des combles, il s'agit de l'espace entre la panne faîtière et la tuile faîtière ou entre les tuiles faîtières et des soffites (entre le bas de la toiture et le mur). Dans le cas présent, le faitage ne présente aucun disjointement notable ni aucune ouverture vers l'extérieur (Photos 9 et 10). De même, les soffites (planches en bas de la toiture fermant l'espace vers le mur) empêchent tout accès aux chauves-souris ou autre animal car même si

Combles de grand volume, avec une importante hauteur sous toiture. Toiture et charpente bien visibles. Absence de pare-pluie ou d'isolation.

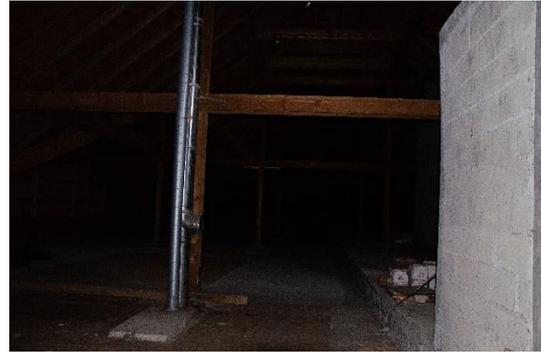
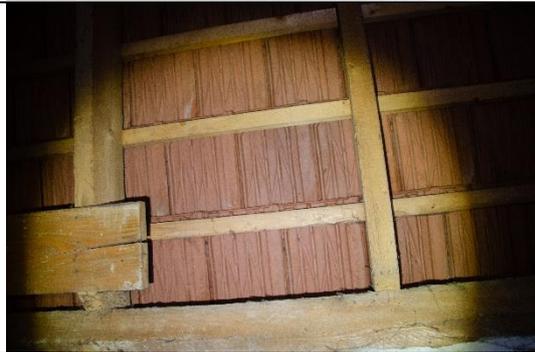
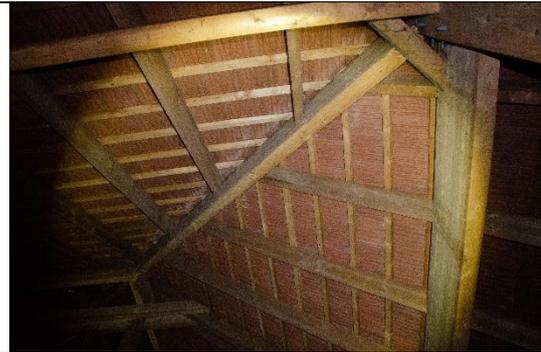
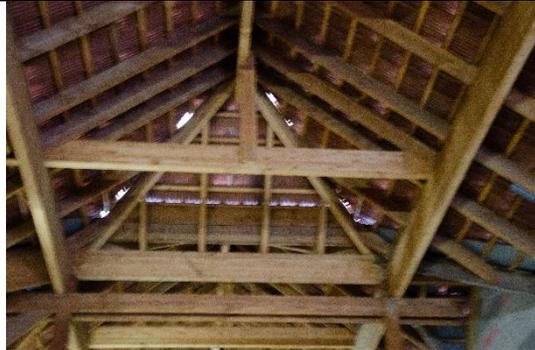
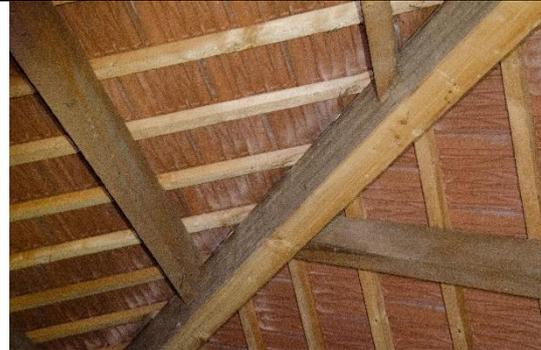
Photos 3, 4, 5 et 6 : Toiture vue de l'intérieur des combles

Les tuiles sont jointives, ne laissant aucun espace vers l'extérieur. Les éléments de charpentes sont bien visibles depuis l'intérieur des combles.

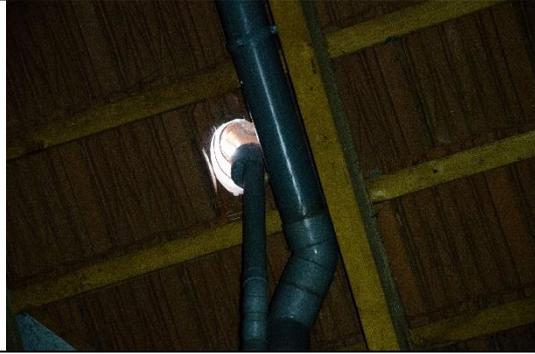
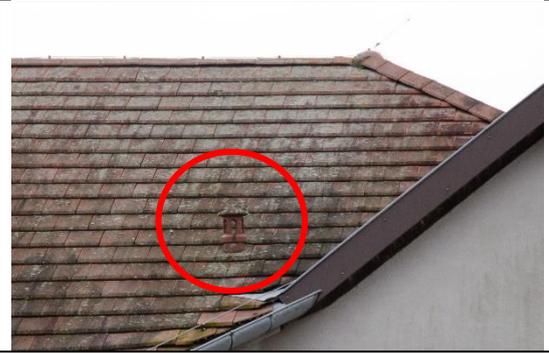
Photos 7 et 8 : Système d'aération

Le système d'aération constitue un point d'accès extérieur/intérieur. Celui-ci est cependant défavorable au passage des chauves-souris.

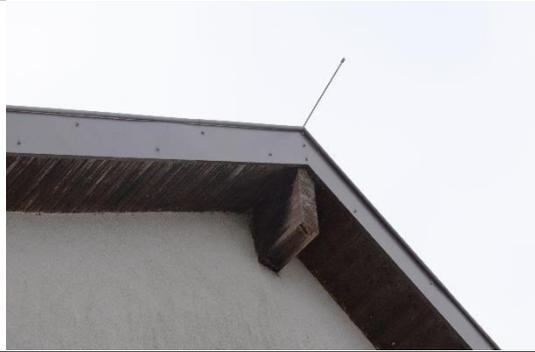
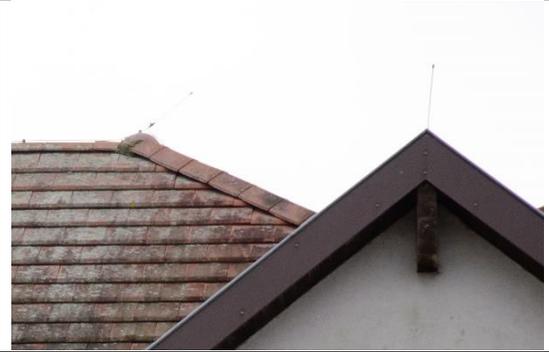
Photos 9 et 10 : Pane faîtière

Aucun interstice entre la pane faîtière et le mur n'a été observé, cela quelle que soit la façade.

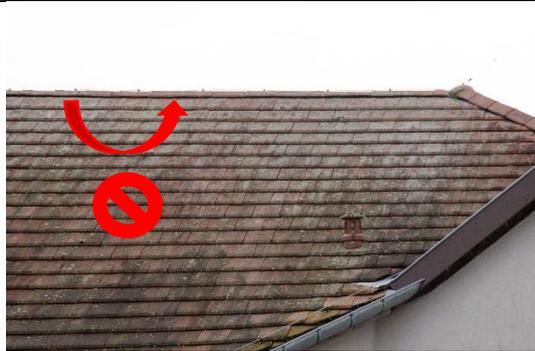
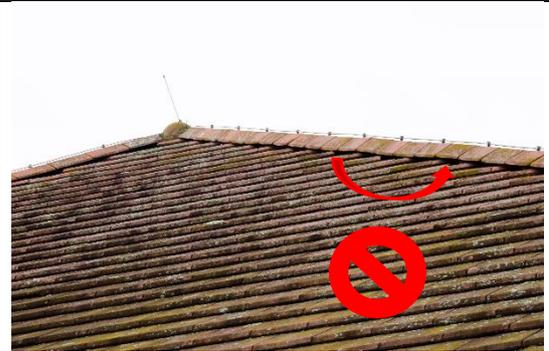
Photos 9 et 10 : Faitage

La toiture a été observée depuis l'extérieur et ce qui a permis d'arriver aux mêmes conclusions que la prospection réalisée dans les combles : absence d'interstices dans les noues ou au niveau des arêtiers, faitage dépourvus de disjointements notables, soffites doublés de grillages à mailles fines.

Aucun interstice n'a été observé aux jumelles de l'extérieur ni de l'intérieur au niveau du faitage

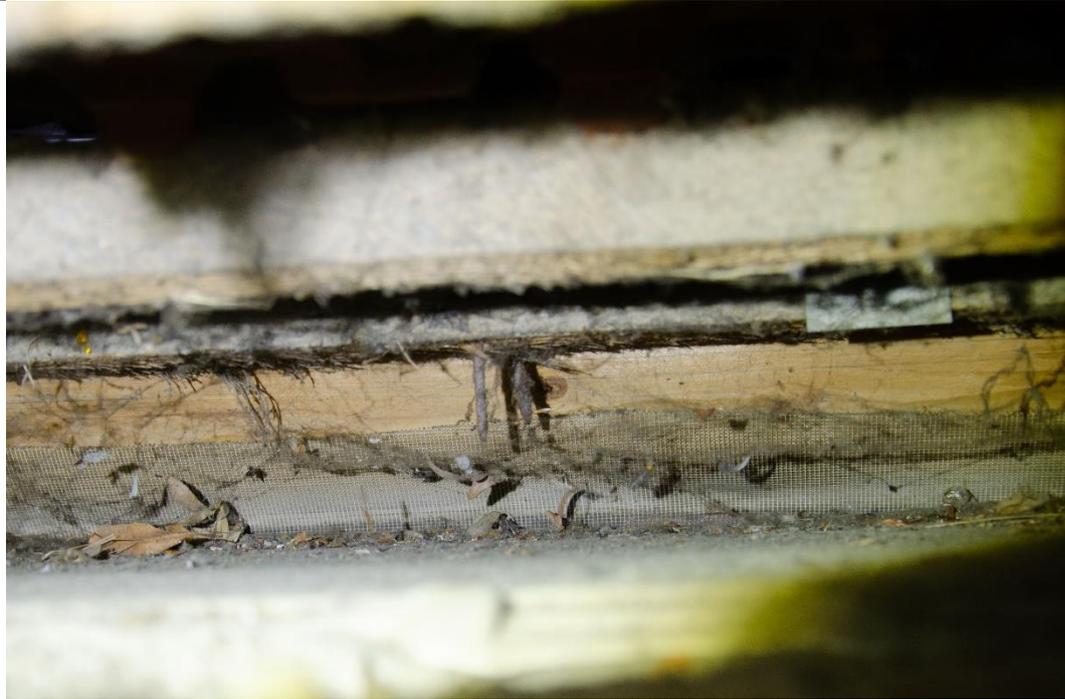
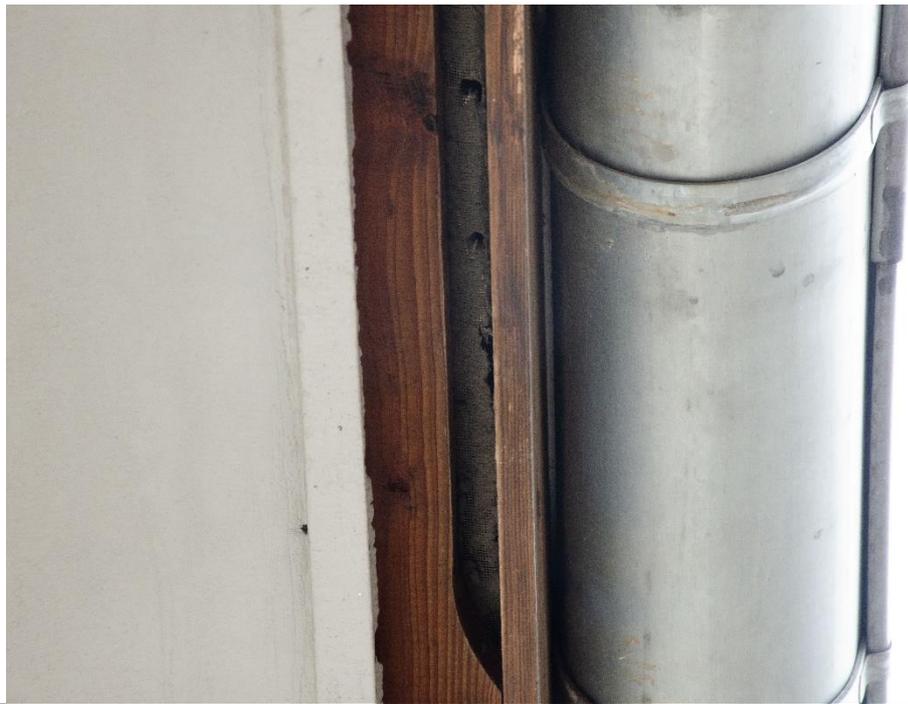
Photos 11 et 12 : Soffites

elles présentent des encoches favorisant la ventilation, elles sont doublées de grillages à mailles très fines, empêchant le passage de toute faune (Photos 11 et 12). **La prospection des combles n'a permis de mettre en évidence aucun interstice notable permettant l'accès aux chauves-souris.**

Soffite vu de l'intérieur et vu de l'extérieur. Présence d'un grillage à maille fine rendant impossible tout accès pour la faune.

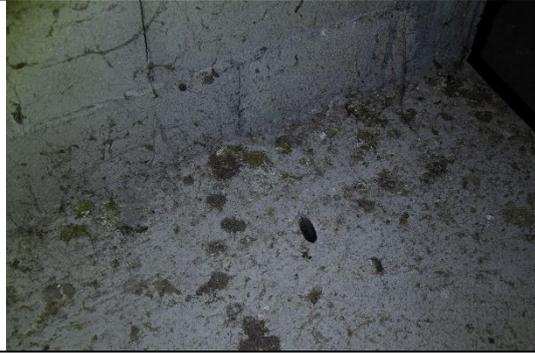
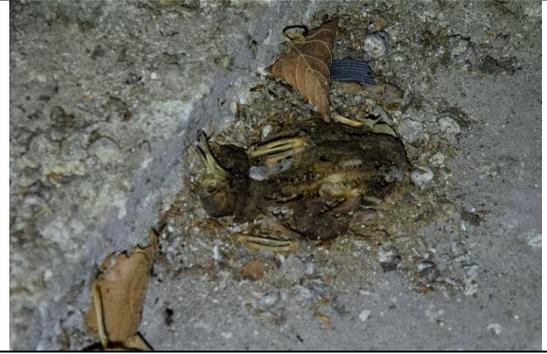
Une fois la toiture et la charpente inspectées et les éventuels accès recherchés, le sol et toute structure à hauteur d'homme (poutres) ont été prospectés à la lampe de poche à la recherche d'indices de présence de chauves-souris (crottes appelées guano). Des déjections de pigeons ont été observées ainsi que des cadavres anciens (Photos 13 et 14). Suite à un échange avec l'Agent communal présent, Monsieur LITZLER, il s'avère que ces indices de présence d'avifaune datent d'il y a 3 à 4 ans, période à laquelle une chute de tuiles avait permis une intrusion de pigeons. Mis à part les cadavres de pigeons et quelques cadavres de petits insectes ou autre invertébrés, aucun animal n'a été observé. **Sur l'ensemble de la surface au sol des combles, seules quelques crottes ont été observées** (Photos 15 et 16). **Leur ancienneté ne permet pas d'affirmer avec certitude qu'il s'agisse de guano de chauves-souris**, cela malgré la présence de résidus brillants rappelant la chitine de la carapace des insectes. Effectivement certains petits mammifères peuvent produire des excréments qui en vieillissant ont un aspect très proche du guano de chauves-souris. Dans tous les cas, **aucun indice de présence récent de chiroptères n'a été trouvé** et la présence de poussières prouve que les combles n'ont pas été nettoyés récemment (ce qui dans certains cas explique l'absence de guano).

Photos 13 et 14 : Déjections et cadavre de pigeon anciens

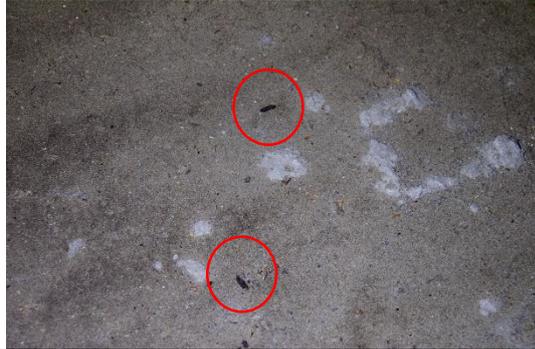
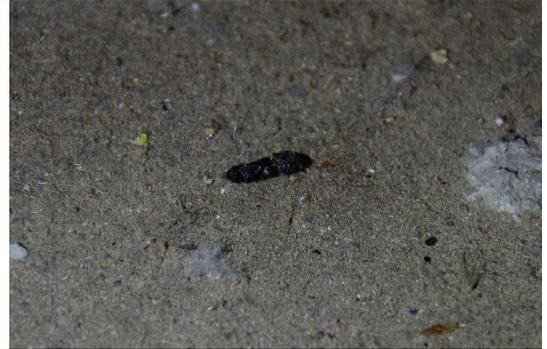
Photos 15 et 16 : Crottes

Bien qu'il ne soit pas possible d'affirmer avec certitude que ces crottes (très anciennes) soient du guano, les résidus brillants de chitine sont présents, ce qui est caractéristique d'animaux insectivores et notamment des chauves-souris.

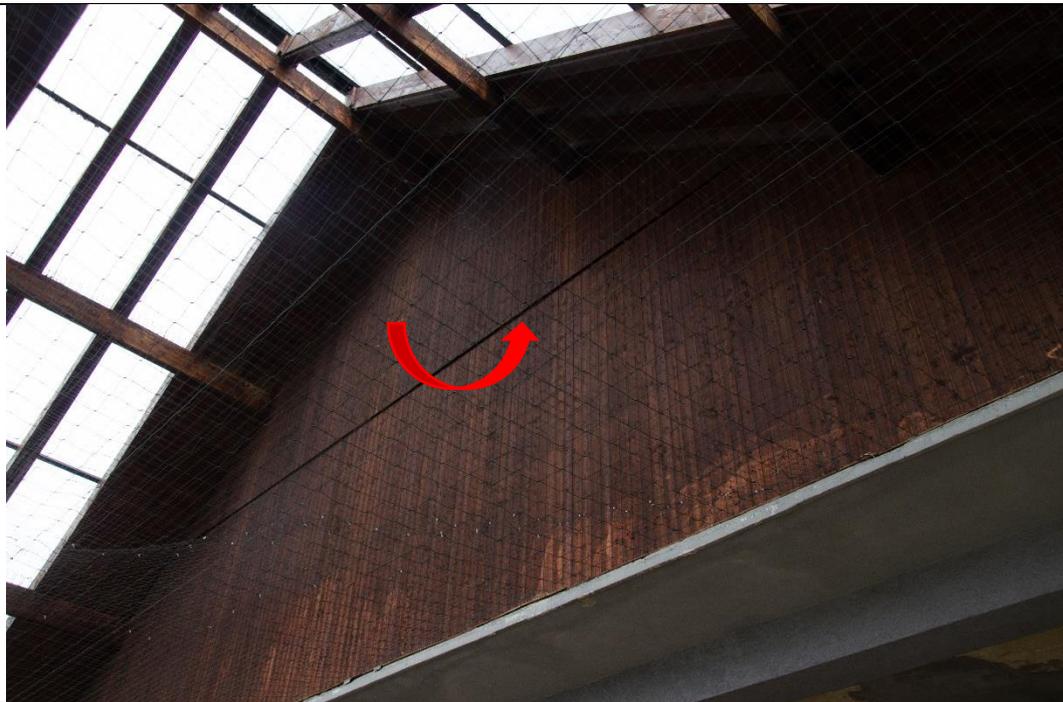
Photos 17 : Bardage bois

La façade (crépis) ne comporte aucune fissure ni aucun élément susceptible d'accueillir des chauves-souris. Des blocs de volets roulants sont présents dans les murs au-dessus de chaque fenêtre. La fente permettant le passage du volet, bien qu'étroite, est susceptible de constituer un passage pour de petites espèces de chauves-souris. Il est cependant à noter **que les volets sont utilisés régulièrement et qu'aucun indice de présence (guano) n'a pu être observé.** Le seul élément notable depuis l'extérieur du bâtiment est le bardage bois présent côté cours (Photo 17). En effet, les bardages peuvent dans certains cas constituer des habitats favorables aux chauves-souris. Dans le cas présent **les interstices permettant d'accéder sous les planches sont très petits et donnent sur des espaces restreints et peu favorables aux chauves-souris.**

de volets roulants ou au bardage en bois, ces éléments ne semblent pas être des habitats particulièrement attractifs (accès incertain, habitats peu favorables) et aucun indice de présence n'a été repéré. De ce fait nous pouvons conclure que même si ces éléments sont visités par des individus de manière ponctuelle, ils ne constituent actuellement pas un habitat clef de leur cycle de vie.

Bien qu'il ne soit pas possible d'affirmer avec certitude les chauves-souris ne soient pas en capacité de se réfugier sous le bardage, l'espace laissé semble très restreint et l'habitat sous les planches peu favorable.

Afin d'être certains de ne porter atteinte à aucun individu de chiroptère au moment des travaux, il est conseillé de vérifier l'absence de guano au sol sous le bardage bois et sur l'ensemble des rebords de fenêtres en amont des travaux si ceux-ci nécessitent d'intervenir sur ces éléments.
