Extension d'une implantation LIDL ENTZHEIM (67)

EXPERTISE ENVIRONNEMENTALE

SUIVI DES MESURES ENVIRONNEMENTALES

BILAN 2016 et 2017

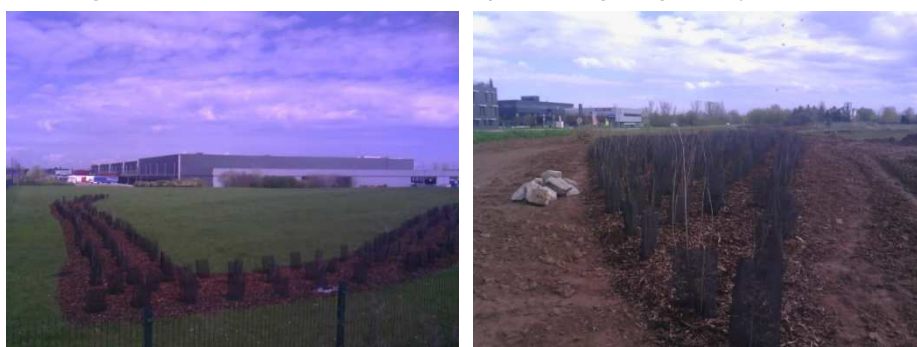
Les plantations arbustives sont conformes aux prescriptions.

L'implantation des arbres a été réalisée avec soin et la reprise des arbustes est satisfaisante. Le choix des essences et des variétés est conforme aux demandes (essences locales, variétés indigènes). Les arbustes ont été soigneusement protégés par un grillage plastique qu'il conviendra de retirer dès que les risques d'altération seront atténués. Les plants mesurent entre 60 et 100 cm en moyenne. Cette hauteur est peut-être insuffisante pour l'instant pour permettre la nidification des passereaux mais la situation va rapidement s'améliorer. Les pieds non repris pour l'instant ne sont pas à remplacer. Les espaces libérés permettront de créer de l'hétérogénéité dans la haie et d'atténuer l'aspect « rang d'oignons »).

Figure I: Vue de deux zones de plantations arbustives (avril 2016).

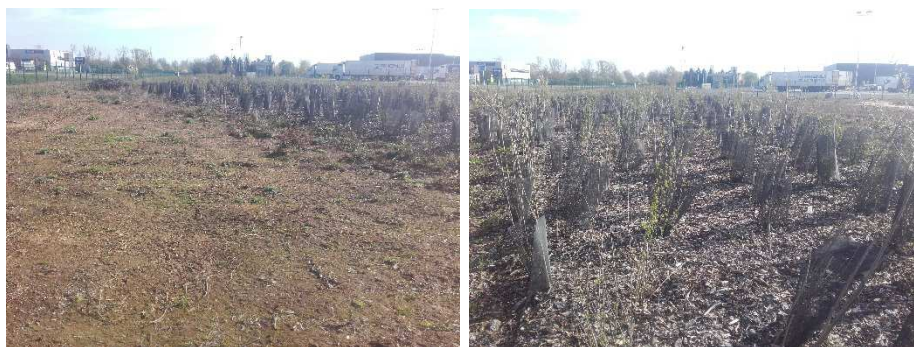
Bonne reprise. Prendre contact avec l'entreprise chargée de l'entretien des espaces verts pour faire enlever les protections plastiques au moment opportun. Attention toutefois : si les nouvelles clôtures garantissent l'absence de chevreuils, les Lapins de garenne sont bien présents et peuvent éventuellement affecter la croissance des arbustes encore jeunes.

Figure 2: Vue de deux zones de plantations arbustives (mars 2017).

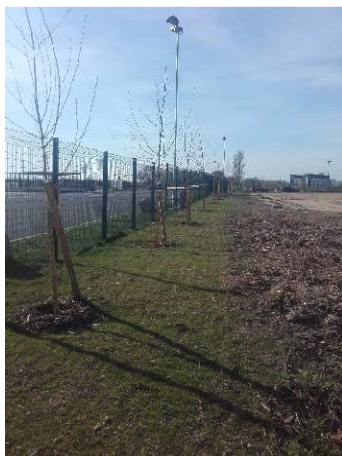
Bonne reprise. RAS.

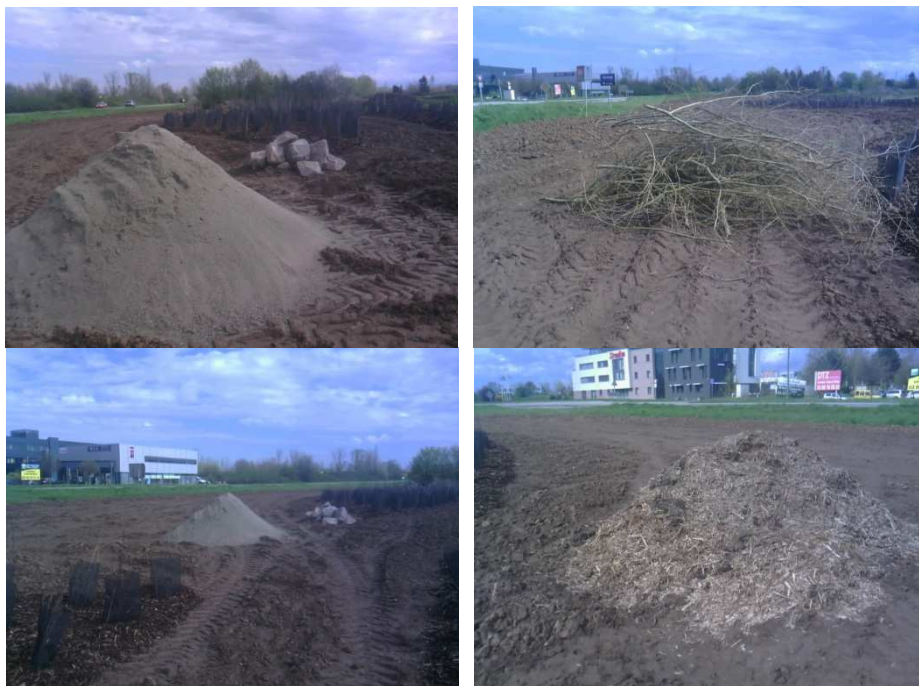
Les gîtes à petite faune déposés sont conformes aux prescriptions : tas de sable, de végétaux broyés, de branches et de pierres.

Figure 3: exemples de gîtes à petite faune (avril 2016).

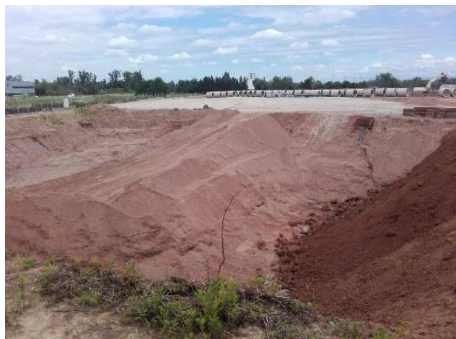
Un creusement profond dans les couches sablo-gravillonneuses et un comblement par des débris de démolition et des matériaux terreux sont intervenus sur le site.

Photographie 1: les importants mouvements de terre ont entièrement transformé la zone compensatoire.

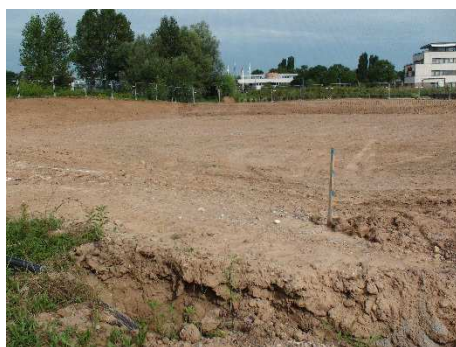
Puis la zone dépressionnaire compensatoire a été préparée par un modelage à 120 cm de fond qui sera habillé de 40 cm d'argile pour étanchéité.

Photographie 2: la dépression compensatoire avant dépôt de la couche d'étanchéité (argile).

Suite au suivi une reprise de détail du fond a été demandée par Ecolor pour réaliser un approfondissement sur :

- 40 cm de fond,
- 1/4 de la surface du fond actuel,
- En pentes douces

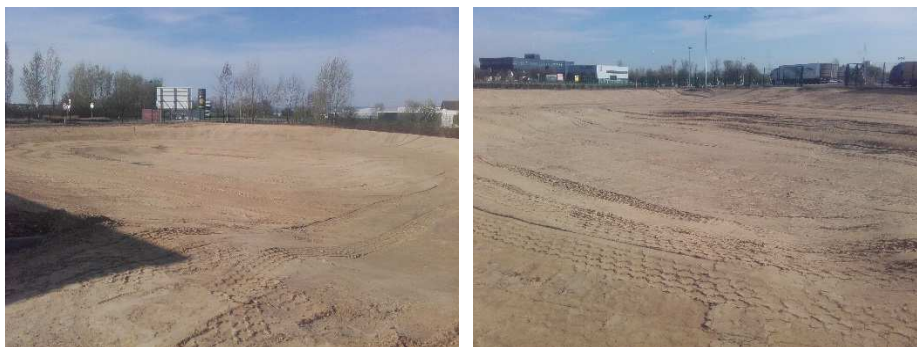
Figure 4: Mars : Le « bassin » est nivelé et les travaux apportent satisfaction.

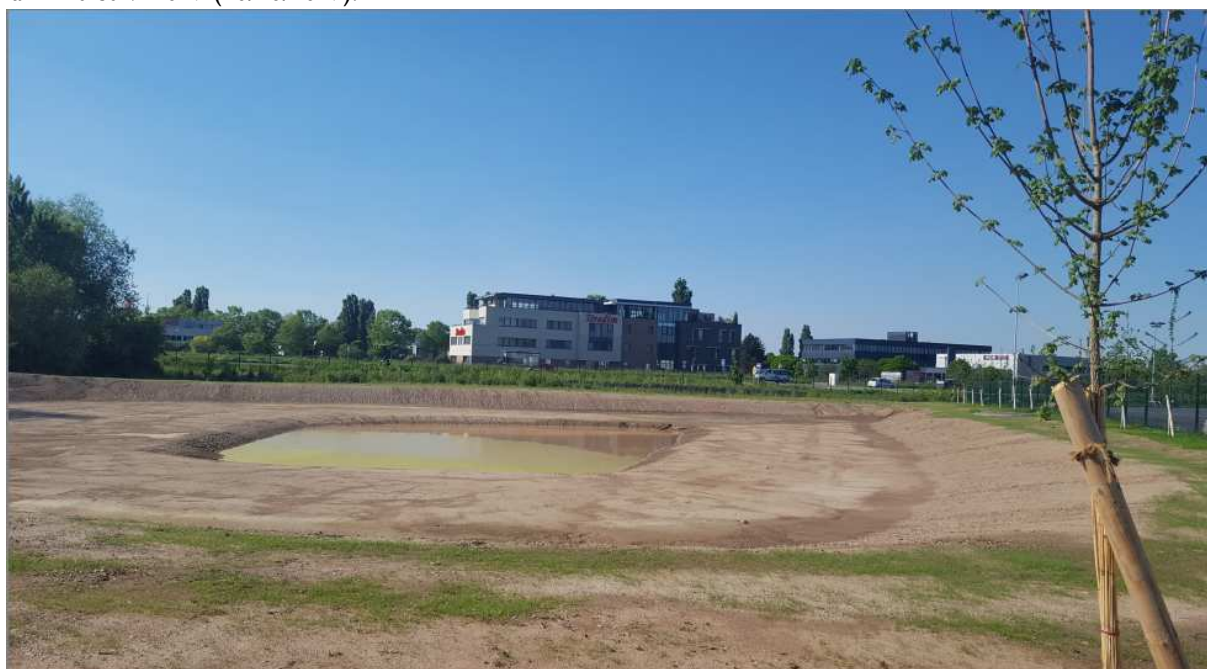
Le « bassin » s'est rempli lors des pluies de la mi-mai et le restera au moins jusqu'à la fin du suivi 2017 (10/10/2017).

Photographie 3: bassin mis en eau le 16 mai 2017, photographie de Philippe PARRENT, OTE.

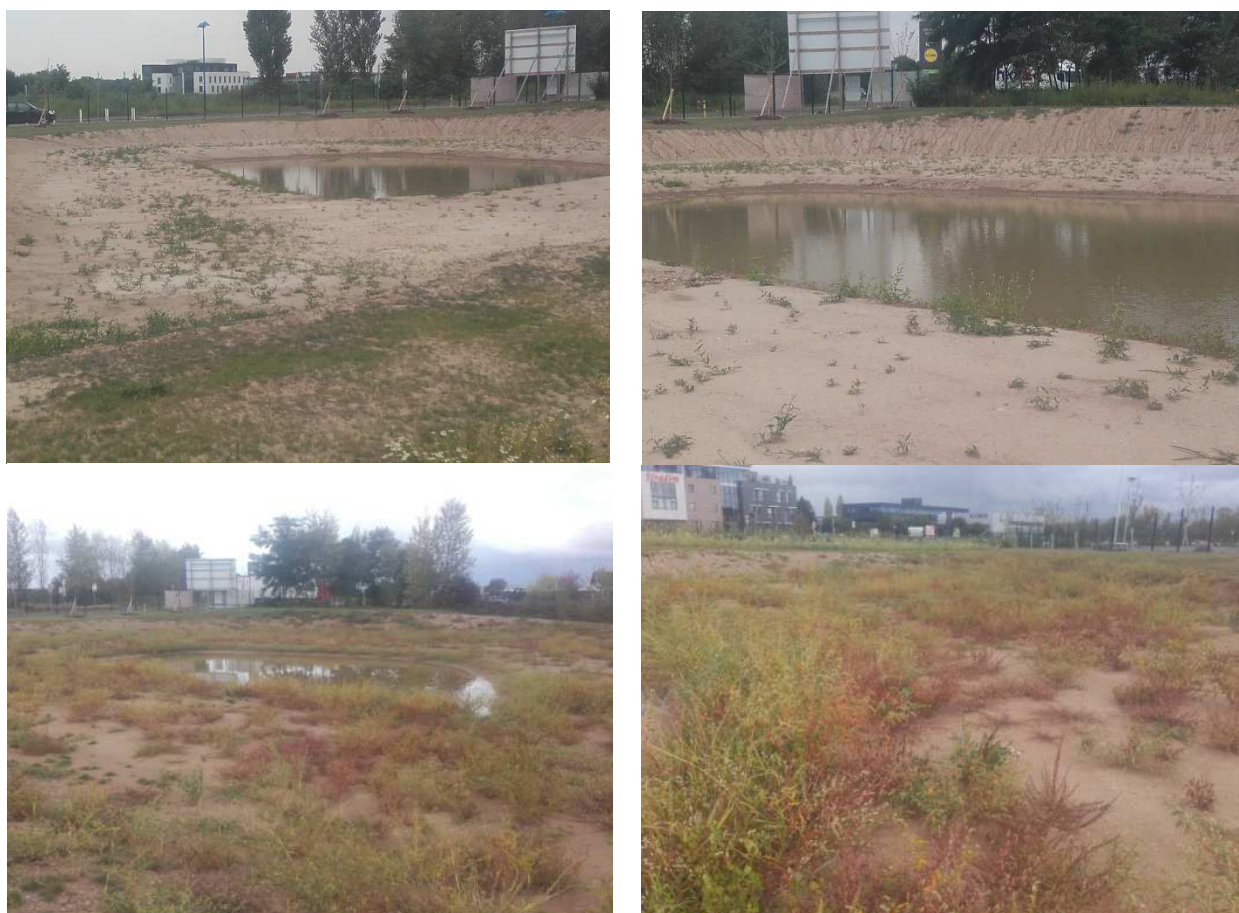
Figure 5: évolution de la végétation des berges du bassin entre Juin (en haut) et Septembre (en bas).

Un autre facteur potentiellement impactant sur les populations des espèces cibles est le développement de la végétation immergée et sur les rives. Pour l'instant il n'y a pas de plantes aquatiques immergées. En revanche, les berges se sont très fortement végétalisées en un mois (photos comparatives ci-dessous).

La colonisation végétale est principalement à base de Renouée persicaire (*Periscariaia maculosa*) mais aussi de ligneux pionniers des zones humides : saules, peupliers noirs.

Cette observation laisse entrevoir une accélération de la reconquête végétale qui débouchera sur l'atteinte rapide d'un stade buissonnant. Un entretien par broyage sera dans ce cas à prévoir. Les suivis ultérieurs permettront de préciser la date et la fréquence de ces entretiens.

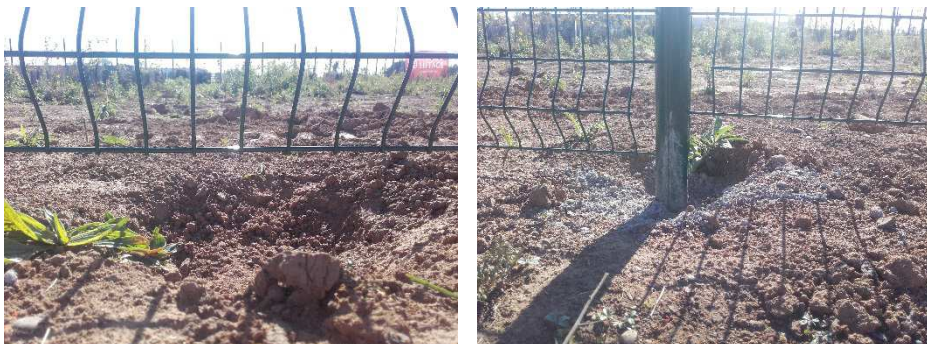
Les travaux sont achevés sur la clôture périphérique (côté route départementale, au nord). **Cette clôture doit être rendue étanche** à la petite faune terrestre. Ce n'est pas le cas actuellement (garde au sol de 5 à 20 cm, avant tassement).

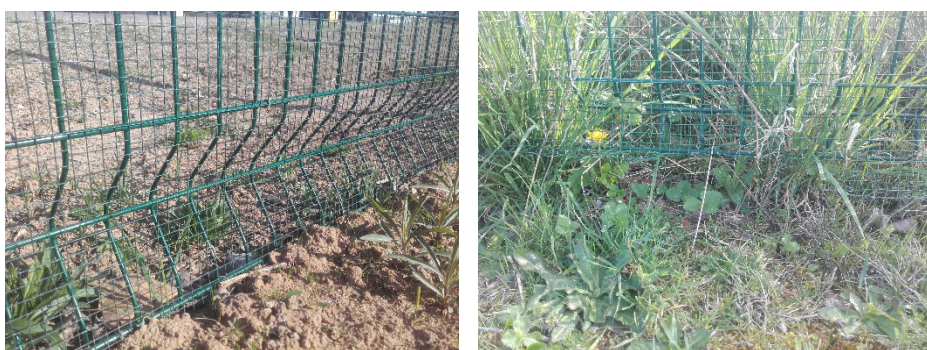
La clôture signalée a été ajustée par un apport terreux. Elle est actuellement étanche.

Figure 6: Clôture mal ajustée en mars 2017.

Rappel : aucune fauche ni entretien pour éviter les risques de destruction du filet par les machines.

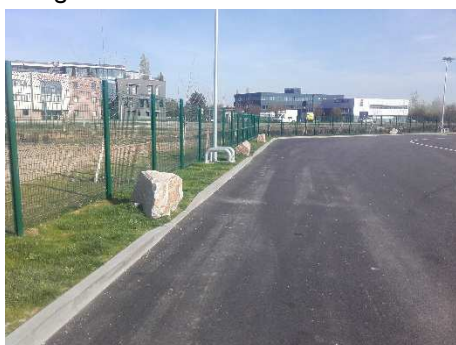
Les abaissements réguliers du trottoir couplés à des trous dans la clôture et protégés par des blocs de rocher sont conformes à ce qui est attendu. Ce dispositif ne garantit pas la suppression de tout risque mais contribuera à sa limitation.

Remontée et franchissement vus depuis le parking (à g.) et depuis la « zone verte » (à dr.).

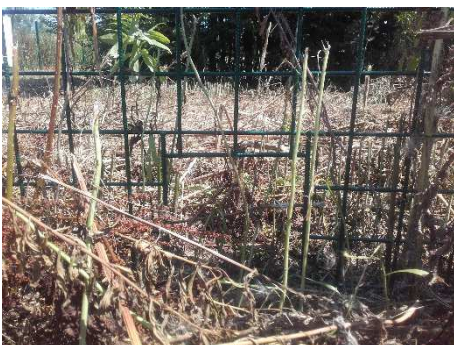
Le passage à petite faune a été aménagé dans la clôture, avec un renforcement par soudure. Cet aménagement apporte entière satisfaction.

Photographie 4: Passage petite faune.

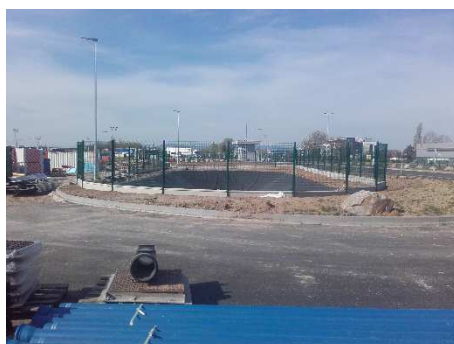
Le bassin de récupération à rendre inaccessible aux amphibiens en raison de la qualité incertaine de l'eau collectée a été enclos d'une clôture de sécurité doublée d'une base béton qui apporte entière satisfaction. Attention à soigner les raccords.

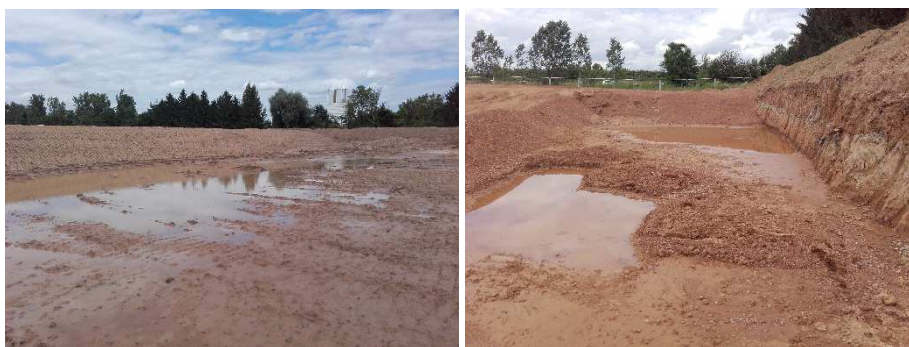
Les terrassements ont ponctuellement entraînés des accumulations d'eau propices aux amphibiens. Aucun indice de reproduction n'a été collecté sur la zone chantier (absence d'œufs et de têtards) mais des empreintes d'adultes attestent toutefois la présence d'un ou plusieurs sur la zone chantier (ce qui prouve au passage la pertinence de la demande de dérogation).

Photographie 9 et suivante: accumulations d'eau sur la zone chantier impliquant un risque pour les amphibiens.

Une attention particulière a été demandée au chef de chantier : vérification de l'absence de pontes ou têtards en début de journée-chantier, rebouchage des flaques en fin de journée-chantier, dans la mesure du possible.

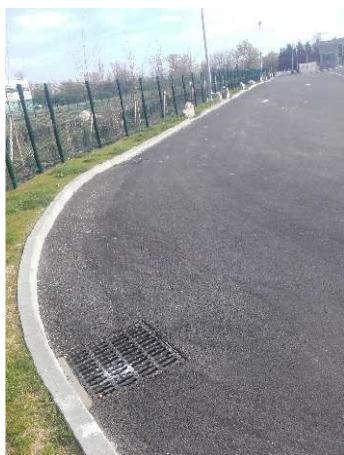
Les bouches d'égout posées en bordure de trottoirs peuvent piéger de petits animaux qui longeraient la bordure (amphibiens notamment).
Envisager des mesures de sécurisation (grille et tremplin de remontée par exemple ?).

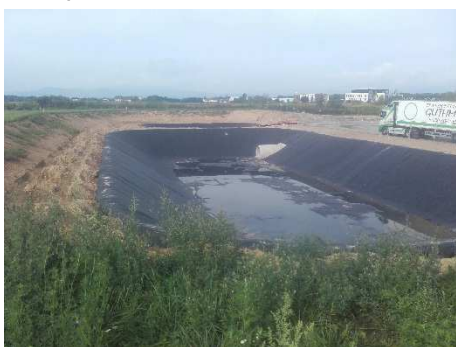
Le bassin sud a été bâché en août et les pluies ont entraîné une mise en eau légère du fond. Pour l'instant aucun amphibien n'a colonisé le site et vu l'avancement de la saison, le risque de colonisation par les espèces sensibles (Crapauds pionniers) est de plus en plus faible (quasi-nul).

Photographie 10: Bassin technique sud, qui devra être sécurisé d'ici à fin mars 2018.

Il est rappelé que **ce bassin devra à terme être entouré** d'une clôture de sécurité reposant sur une base béton pour empêcher l'accès par les amphibiens. Cette base béton (muret de 20-30 cm) devrait être posée avant la reprise d'activité des amphibiens ciblés, c'est-à-dire **aux environs de la fin mars**.

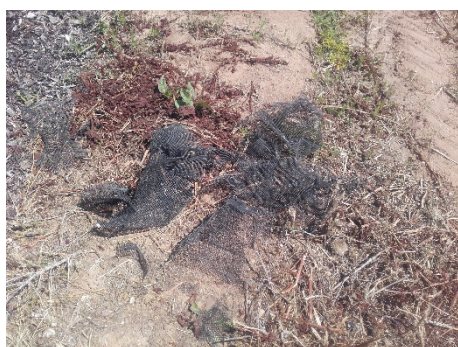
Beaucoup de filets de protection des arbustes sont tombés et trainent au sol (problèmes de pollution et d'aspect visuel). Plusieurs sont passés dans la faucheuse et ont été réduits en morceaux, ce qui rend d'autant plus difficile leur nettoyage.

Photographie 11: Filets de protection à retirer.

Tous les filets inutiles devraient être retirés et évacués.
