## Complément du Cerfa\_13614-01

## Contexte

Les travaux de réhabilitation du bâtiment pour le site de la station-service Relais de DER SUD - RN4 - 52100 HALLIGNICOURT font suite au sinistre du mercredi 03 Octobre 2018 d'un Poids Lourd s'encastrant dans la façade avant du restaurant emportant dans son élan deux véhicules de gendarmerie.

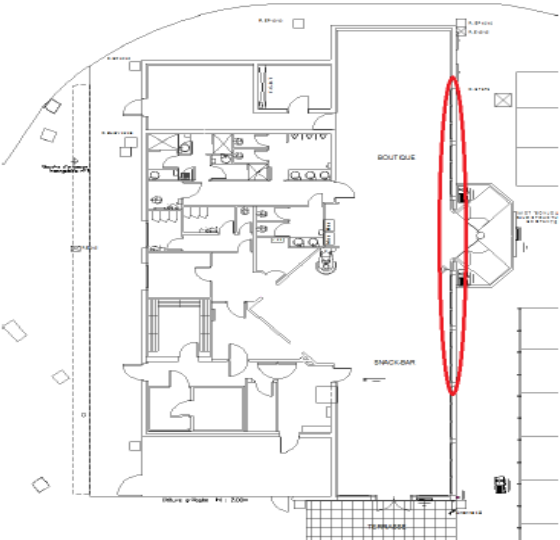
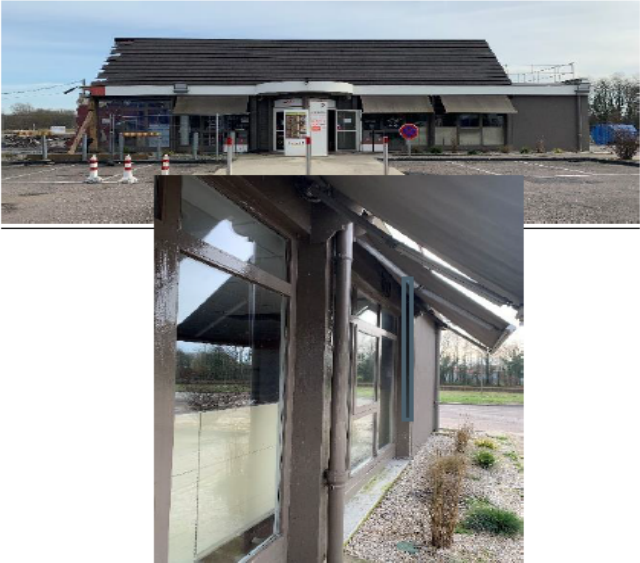
Repérage de la façade	Poteaux/poutres abimés

Tenant compte du diagnostic structure (BET Bois BARTHES – Ver A du 22/02/19 joint en annexes), il a été constaté que la structure poteau/poutre de la façade est en mauvais état et préconise le remplacement de la façade

<p><b>Constat :</b> La structure poteau/poutre de la façade est en mauvaise état, les poteaux avais déjà reçu un traitement et la façade est très exposée aux intempéries.</p> <p><b>Action :</b> Reprendre toute la façade de l'entrée.</p>

La reprise intégrale de la façade de l'entrée est nécessaire.  
Et par conséquent la destruction des nids présent nécessaire.
