## PROSPECTION PRÉVENTIVE DES CHIROPTÈRES

**Projet de déconstruction de l'ancien  
EHPAD « résidence du Val de Meuse » et annexes  
– quai Jean Moulin - NEUFCHÂTEAU (88)**

### Rapport de l'expertise 2020

**Novembre 2020**

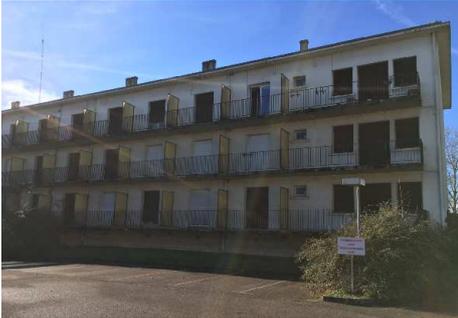
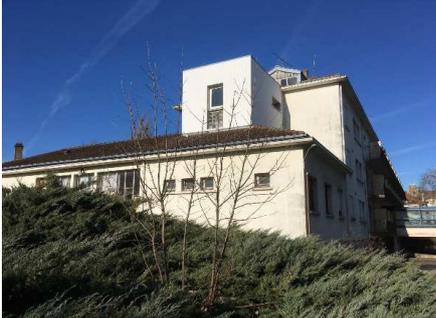
IMG_0967.JPG	IMG_0966.JPG

Vue générale – façade est	Vue générale – façade sud

Inspection extérieure aux jumelles de grossissement 8X des façades et en particulier des dessous de toit.

**Rien à signaler.**

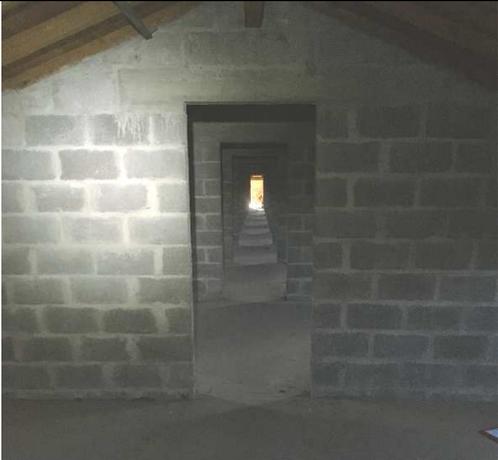
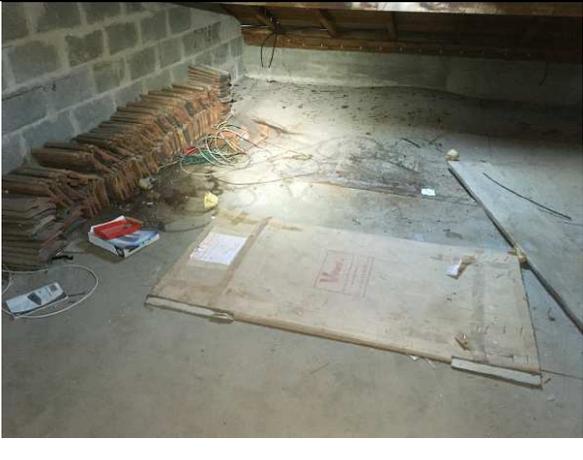
IMG_0957.JPG	IMG_0958.JPG

A close-up photograph of the concrete floor in the attic, showing some debris and a wooden board.
Partie centrale	Détail sur la dalle béton

Inspection visuelle des charpentes et des sols du comble.

**Rien à signaler.**

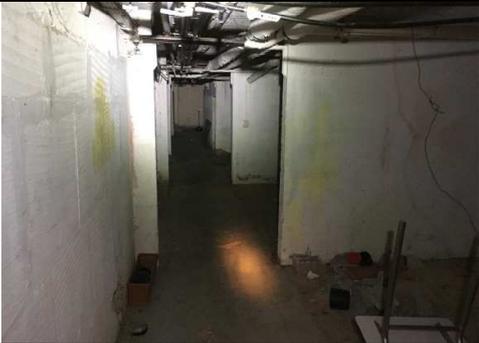
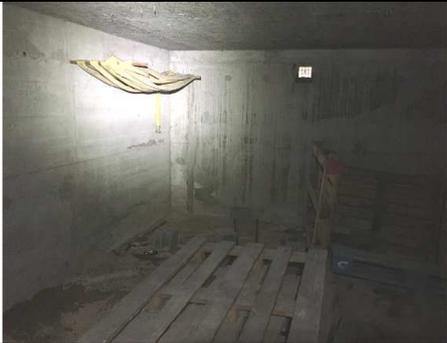
IMG_0952.JPG	IMG_0954.JPG

A photograph of a small compartment in the basement, showing a wooden pallet and a closed hatch.
Couloir de desserte	Détail sur un compartiment de la cave. On notera la lucarne fermée par une grille.

Inspection visuelle de l'ensemble du niveau -1.

**Rien à signaler.** Accès condamnés, hygrométrie basse. Peu favorable aux Chiroptères.

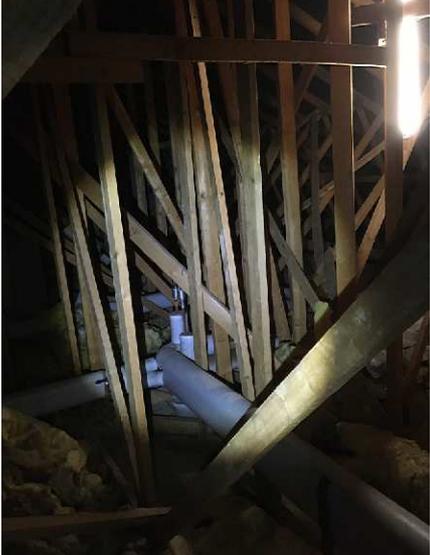
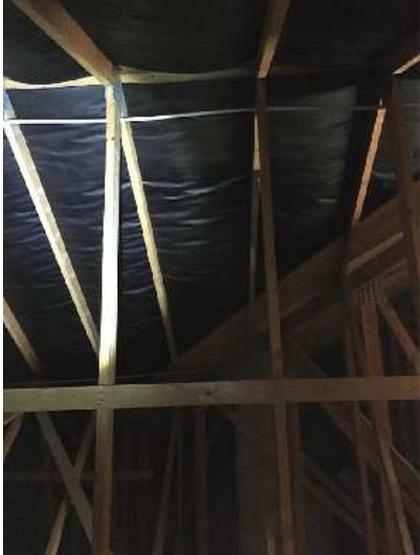
IMG_0929.JPG	IMG_0930.JPG

Inspection des sols - toiture en fermettes	Vue sur les chevrons et le pare-vapeur vers le faîte

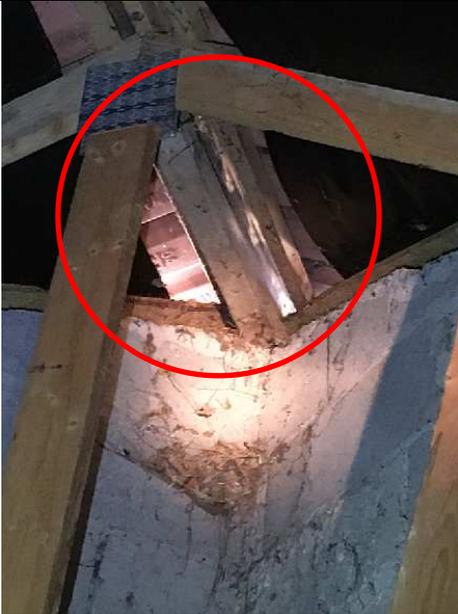
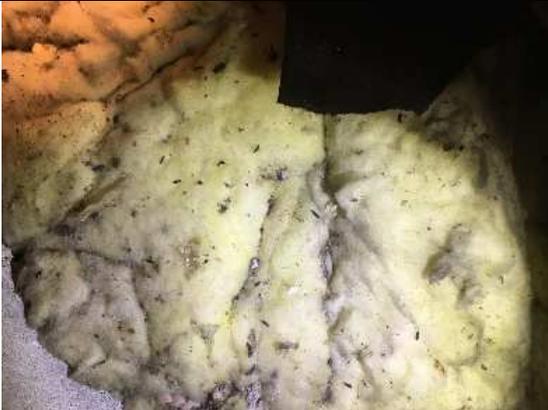
<p>Accès à la faune par un pignon du fait de l'absence de jointure sur l'isolation de la toiture à ce niveau-là</p>	<p>Crottes de Pipistrelle (<i>Pipistrellus sp.</i>) au sol au droit de l'un des pignons</p>
IMG_0934.JPG	IMG_0947.JPG

**Présence de quelques crottes de type Pipistrelle et Sérotine sur les plaques de laine de verre au sol sur deux pignons.**

La présence de quelques crottes en janvier 2020 indique que des Chiroptères sont passés ponctuellement en 2019 dans les combles sur les deux pignons du bâtiment B mais **il n’y a actuellement pas de colonies de mise bas ou de stationnement en gîte (estivage, transit ou hibernation).**

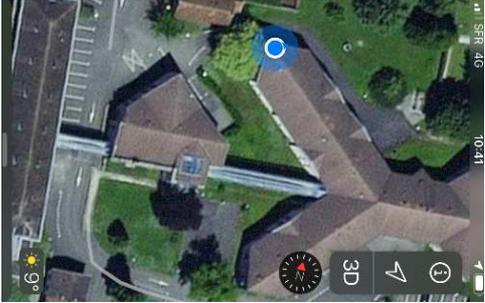
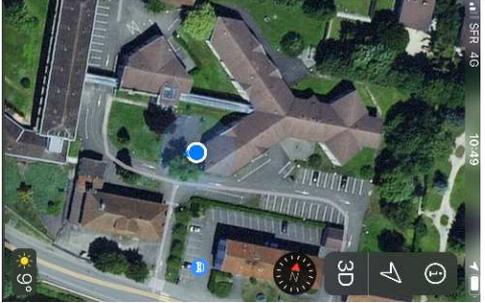
<p>Localisation du pignon nord (point bleu) avec présence de guano au sol sur la laine de verre</p>	<p>Localisation du pignon sud (point bleu) avec présence de guano au sol sur la laine de verre</p>

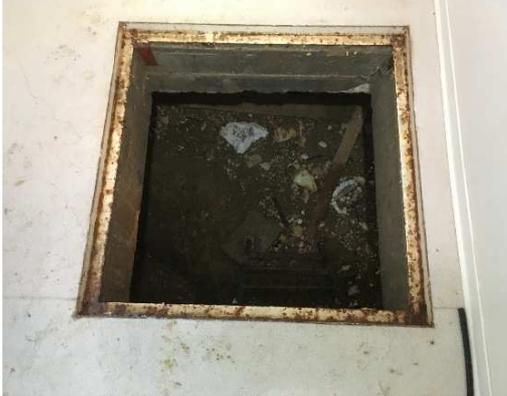
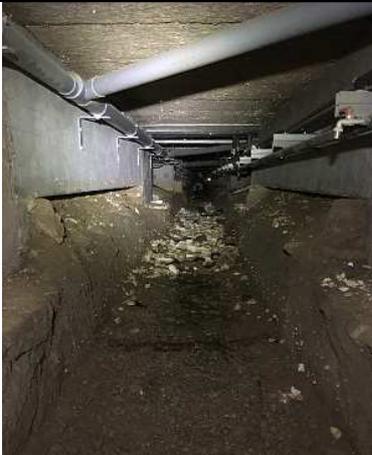
IMG_0959.JPG	IMG_0961.JPG

<p>Trappe d'accès au niveau -1 par le niveau 0 (niveau 0 submersible jusqu'à 1m en cas de crue exceptionnelle du Mouzon)</p>	<p>Travée de desserte, souvent submergée</p>

**Rien à signaler.** Plafond bas (environ 60cm à 1,5m) en polystyrène doublée de panneaux de particules type OSB. Crottes et odeur de Renard roux.

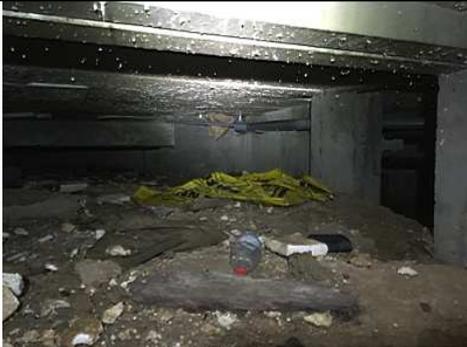
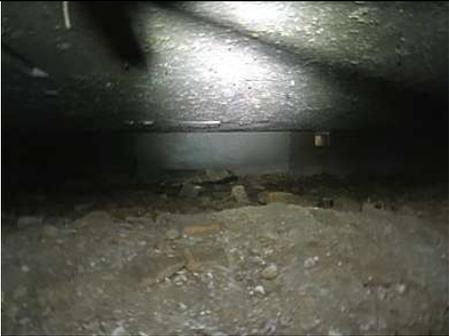
IMG_0960.JPG	IMG_0962.JPG

<p>Détail du vide-sanitaire – très faible hauteur</p>	<p>Détail du vide-sanitaire – très faible hauteur</p>

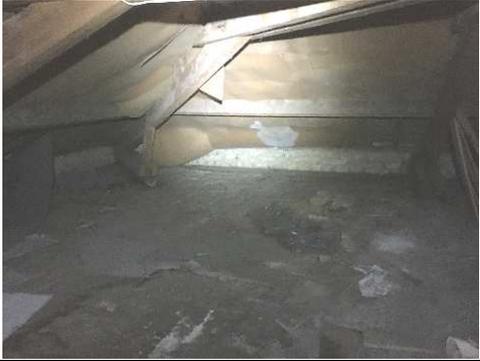
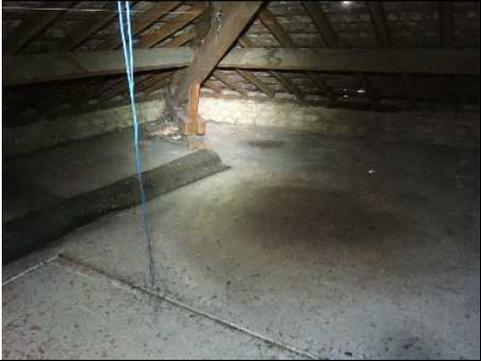
IMG_0948.JPG	IMG_0949.JPG

Détail (secteur nord-ouest)	Détail (secteur sud-est)

**Rien à signaler.** Les tuiles (sans isolation ni par-vapeur) s'effritent sous l'effet du temps (« gélifraction ») et des débris jonchent l'ensemble de la dalle béton.

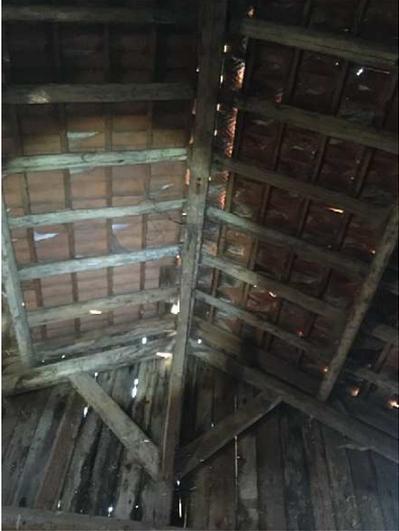
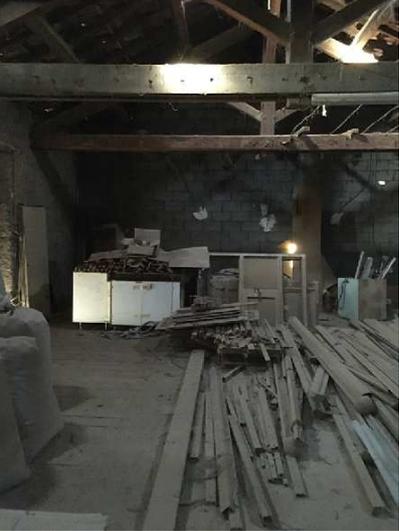
IMG_0925.JPG	IMG_0928.JPG

Détail sur les tuiles et la charpente	Détail sur un espace du comble très poussiéreux

**Rien à signaler.** Milieu très poussiéreux et donc inhospitalier à la faune en raison la sciure pulsée dans des silos des combles par l'atelier de menuiserie au niveau 0.

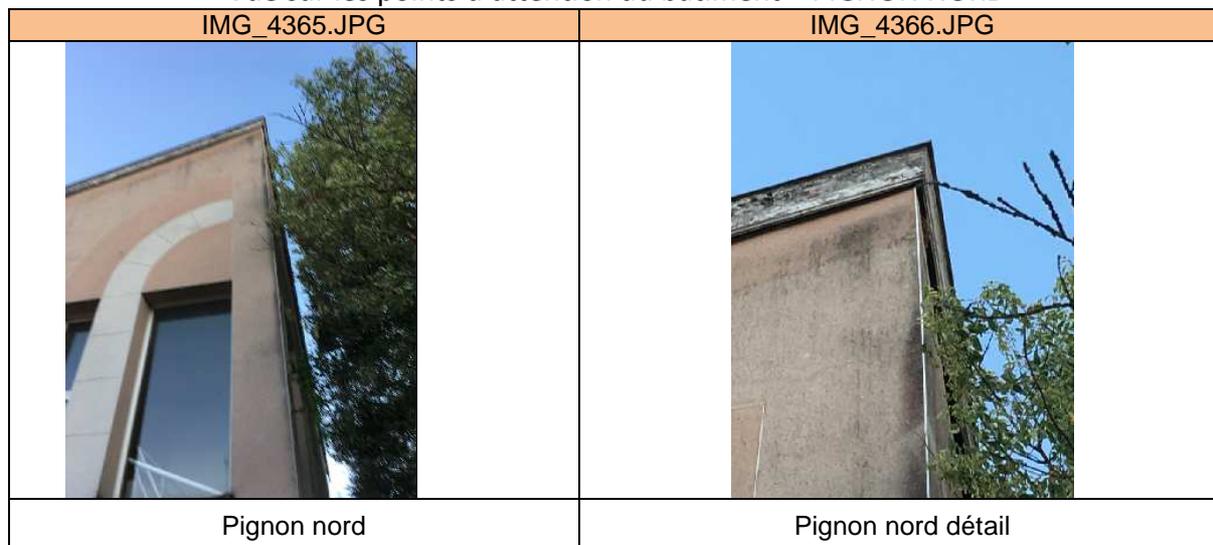
Vue sur les points d'attention du bâtiment – PIGNON NORD

**Nous n’avons pas observé d’émergence d’individus ou de colonies de chauves-souris. Nous n’avons pas non plus détecté de flux d’individus venant de la même direction.**
