Opération de sauvegarde du massif central de la façade nord (portail de l'horloge) de l'église Saint Jacques de LUNÉVILLE (54)

Note sur la prise en compte de la biodiversité protégée
Mesure d'évitement pour le Faucon pèlerin

Juin 2023

Référence interne de l'étude : 4520

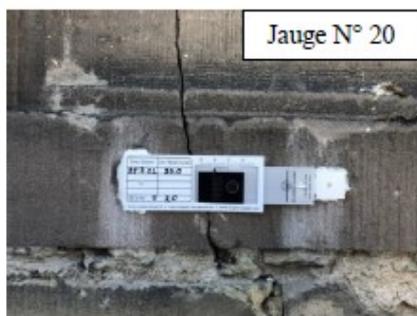
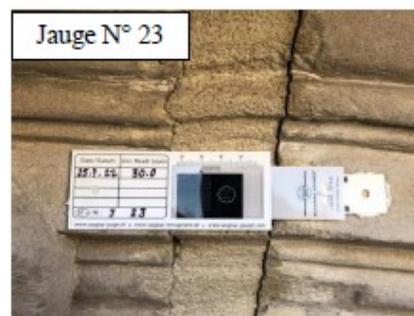
Photos des Jauges Saugnac (extérieur) :

Les façades ne sont pas favorables à l'accueil durable de chauves-souris ni en hibernation, ni en transit, ni en estivage : les pierres de taille sont soigneusement maçonnées et ne présentent pas de disjointements favorables aux Chiroptères. Les faits de désordre structurels du portail de l'horloge relèvent d'affaissements, de micro-fracturation et de délitements superficiels du grès qui ne sont en l'état pas de nature à assurer le gîte aux Chiroptères.

Une restauration dans les années 1980 s'étaient limitée à des rejointoiements, purges et réparations ponctuelles

Illustration de la micro-fracturation actuelle impropre à accueillir des espèces fissurales de Chiroptères
