# Qualité 2008 des ruisseaux de Pagny-sur-Moselle et Prény

Milieu physique, macroinvertébrés  
et diatomées

### **Rapport n°2/4 : Description détaillée des tronçons et réflexions sur les actions possibles**

Direction régionale de l'environnement, de l'aménagement et du logement (DREAL) \*  
Service ressources et milieux naturels (SRMN)  
2 rue Augustin Fresnel  
BP 95038,  
57071 Metz Cedex 3

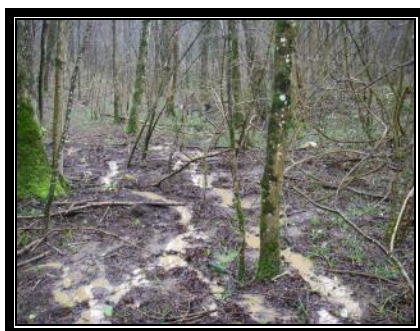
- le lit majeur est occupé en fond de vallée par la forêt de feuillus ;
- le lit mineur est sinueux et terreux. En amont, il est à peine tracé.

*Document 1 : photo du tronçon 1 au niveau du début de lit mineur bien tracé, vue vers l'aval (mars 2008, en période pluvieuse).*

Pour conserver les espèces remarquables des sources et du ruisseau à l'aval (espèces particulièrement sensibles à la pollution des eaux), il est recommandé de :

- veiller à une gestion des terres limitant les apports d'engrais et de pesticides sur la partie agricole du sommet de côte, en tête de bassin.
- maintenir le caractère forestier du bassin versant en fond de vallée.

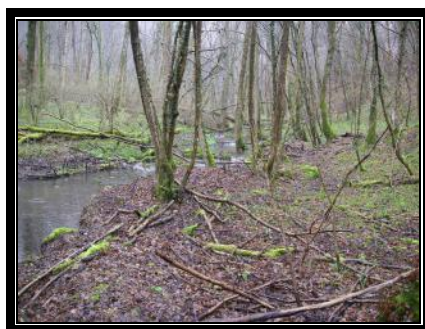
*Document 2 : photo du tronçon 2 (station 2), vue vers l'amont depuis la rive gauche (mars 2008).*

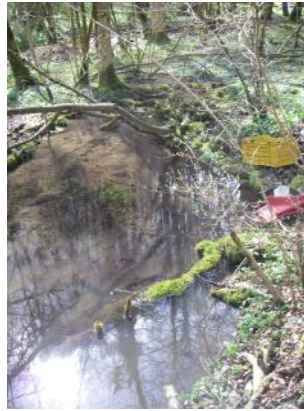
**Document 3 : photo du tronçon 2 : source n°7 (mars 2008).**

- il est recommandé de préserver prioritairement les zones de sources (pour permettre la vie des espèces aquatiques remarquables citées dans le rapport), ainsi que les quatre zones humides (lieu de biodiversité). Il est conseillé de limiter l'accès du public à ces secteurs de très petites dimensions et extrêmement fragiles, notamment des deux plus beaux secteurs (les sources principales n°2+3 et 10).

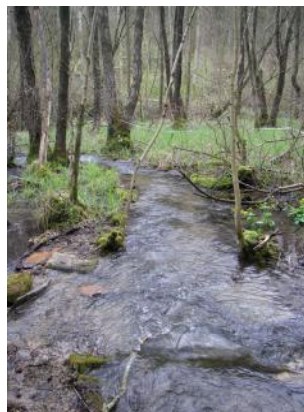
- b°) quatre zones humides principales occupant parfois tout le fond de vallée soit environ 40 m de large.

**Document 4 : photo du tronçon 2, zone humide de fond de vallée aux abords du ruisseau (mars 2008).**

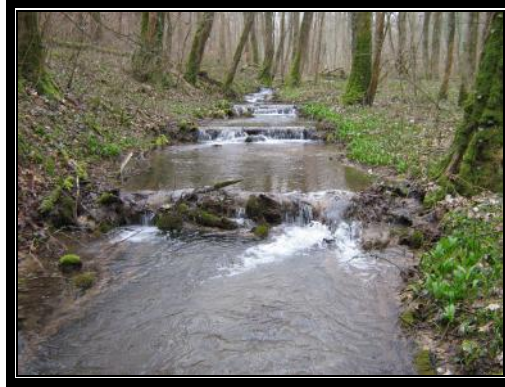
- a°) un aménagement du lit mineur et des berges dès la SP n°2, consistant en de nombreuses rectifications du lit, accompagné de la création de nombreux seuils (au moins 118). Ce type d'aménagement a pour conséquence une réduction de la diversité des habitats pour la faune aquatique et la réduction de l'autocurage. Le lit du ruisseau se résume souvent à une succession de seuils enrochés (dont certains probablement infranchissables pour les poissons) et de biefs colmatés par des feuilles, voire des vases ;

*Document 5 : photo du tronçon 2 : succession de seuils, vue vers l'amont (mars 2008).*

- d'autre part, le lit du ruisseau pourrait faire l'objet d'une renaturation pour recréer des habitats aquatiques diversifiés (par exemple en favorisant l'installation de radiers, notamment en diminuant le nombre de seuils (effacement complet ou partiel des seuils artificiels)). Ce point serait à concilier avec une éventuelle contrainte piscicole (truites sur la partie aval ?). Sur les secteurs où cela est pertinent, les seuils pourraient être rendus franchissables pour le poisson (par leur effacement ou la création d'un passage pour la faune piscicole). Une ripisylve adaptée à la région (saules, aulnes,...) pourrait être plantée sur les berges.

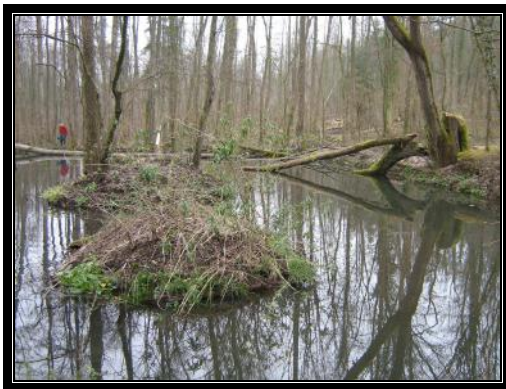
b°) la présence de deux plans d'eau construits en série. L'impact de ces plans d'eau (réchauffement des eaux, désoxygénation) serait à évaluer. Il doit être cependant limité par le caractère encaissé et fortement boisé du fond de vallée.

*Document 6 : photo du 1<sup>er</sup> plan d'eau du tronçon n°2, vue de l'amont (mars 2008).*

- concernant les plans d'eau, il pourrait être envisagé leur mise en dérivation par rapport au cours d'eau (pour favoriser la continuité écologique sur le cours d'eau). De plus, il serait souhaitable d'installer des moines et des filtres à sable en sortie pour réduire l'impact des eaux stagnantes sur les eaux courantes.

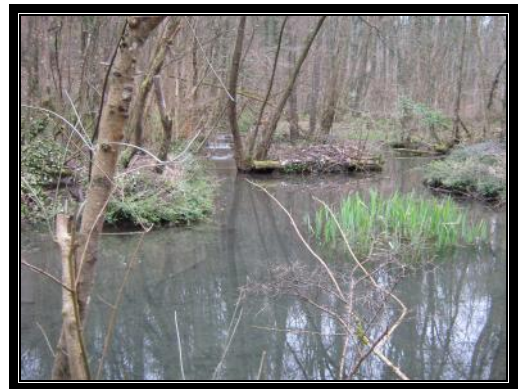
*Document 7 : photo du 2nd plan d'eau du tronçon n°2, vue de l'aval (mars 2008).*

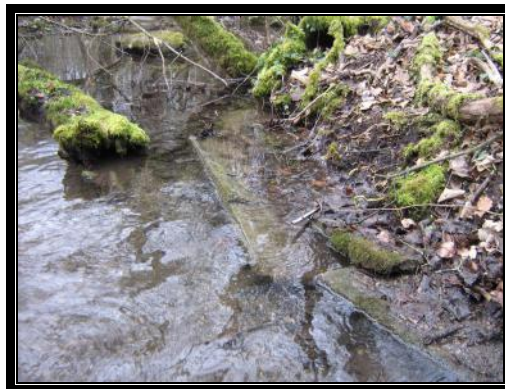
- les berges ont été souvent artificialisées : « délimitation » du bras principal avec des blocs, parpaing, morceaux de bois ... créant parfois de sous-berges. Ces aménagements ont probablement été réalisés pour définir un lit principal et empêcher la divagation du cours d'eau en une multitude de bras dans le fond de vallée, comme cela est caractéristique des fonds de vallée boisés sur les côtes de Moselle (dont il reste de beaux exemples sur le ruisseau de Mance, 10 km au nord). Néanmoins, le ruisseau de Beaume-Haie garde en partie son pouvoir de divagation en créant les belles zones humides citées ci-dessus.

*Document 8 : photo des sous-berges artificielles du tronçon 2 (mars 2008).*

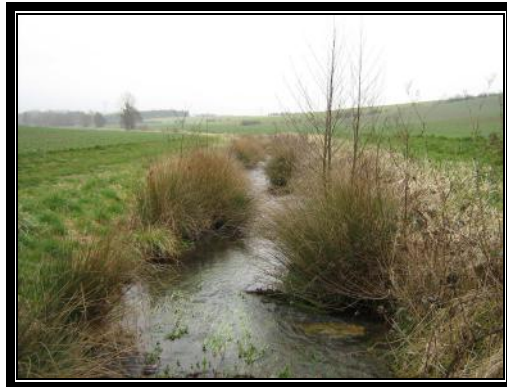
**Document 9 : photo de l'amont du tronçon 3, vue vers l'aval (mars 2008).**

- le lit majeur est occupé en totalité par des cultures avec la présence de bandes enherbées le long du cours d'eau (Cf. document 9) ;
- l'inondabilité du lit majeur est diminuée du fait du recalibrage du ruisseau ;
- le débit du ruisseau est perturbé, une partie du débit partant vers le bras de dérivation ;
- les berges sont encaissées avec une pente majoritairement comprise entre 30 et 70 %. La ripisylve présente pour le trçon 3, une faible densité (environ 10 % du linéaire) et elle est discontinue ;
- le lit mineur est rectiligne sur la totalité du linéaire. Il est barré par une double buse en amont du trçon infranchissable pour le poisson (Cf. document 12), permettant le passage d'un chemin agricole ;

- sur le trçon 3, il est recommandé de restaurer le lit mineur du cours d'eau pour améliorer sa qualité hydromorphologique (par exemple, en favorisant le développement de la ripisylve). Notons que les bandes enherbées sont particulièrement bénéfiques au

cours d'eau et il est souhaitable qu'elles soient maintenues. Il pourrait aussi être envisagé de favoriser la diversité des habitats aquatiques en recréant un chenal d'étiage ou en installant des épis. Idéalement, il pourrait être envisagé de reméandrer le cours d'eau (de manière à reformer une succession de radiers et de moulles), dans la limite d'un espace de liberté du cours d'eau. Un tel projet serait ambitieux (peu d'expériences de ce type ont été réalisées en Lorraine à ce jour).

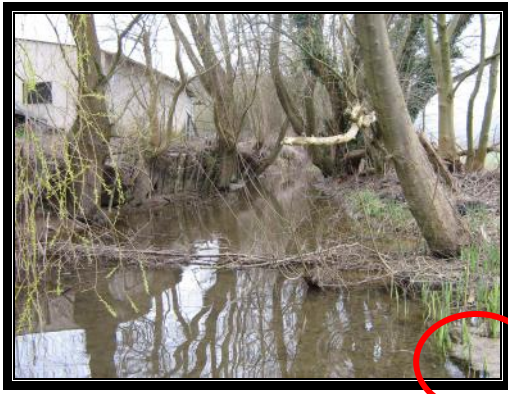
**Document 10 : photo du trçon 3bis, vue vers l'amont depuis la rive gauche (mars 2008).**

- le trçon 3bis se singularise par rapport aux autres trçons. En effet, il présente une lame d'eau plus large (6 m sur la partie aval, soit environ le double) et une profondeur assez importante ( $\pm$  1 m) par rapport à l'ensemble du ruisseau. De plus, la vitesse du courant est quasi-nulle, contrairement aux autres trçons. La partie aval du trçon 3bis est artificialisée (bétonné et présence d'une buse en aval) afin de lui permettre de rejoindre le ruisseau (en amont du trçon 4).

- il est conseillé de préserver le tronçon 3bis, qui est une zone écologiquement intéressante malgré son artificialisation, dans le contexte de dégradation de la rivière et de son lit majeur à partir du tronçon 3.

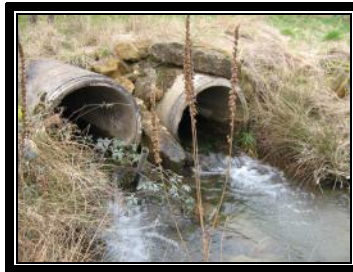
**Document 12 : photo de la double buse présente en amont du trçon 3 (mars 2008).**

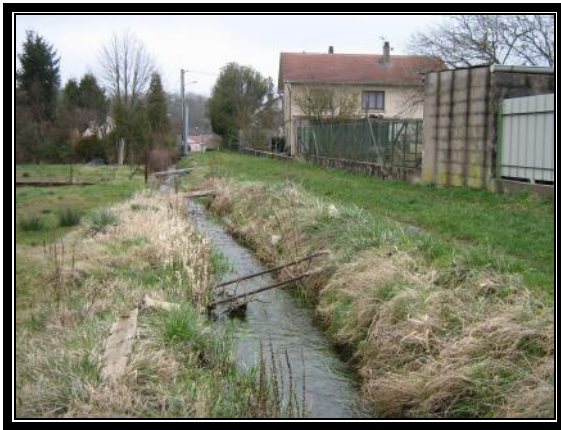
*Document 13 : photo de l'amont du tronçon 4, vue vers l'aval (mars 2008).*

- le lit majeur a quasiment disparu au profit de la zone urbaine. Le lit majeur est occupé par des jardins en amont (Cf. document 13) sur une toute petite partie (environ 20 m) et le reste du linéaire par les habitations. L'inondabilité est donc réduite de plus de 50 % du fait du remblaiement du lit, et les annexes hydrauliques ont été supprimées ;

- sur la partie découverte en amont (tronçon 4), il est conseillé de favoriser le développement naturel de la ripisylve en amont du tronçon (au niveau des jardins). Juste à l'aval des jardins, sur la partie canalisée, une renaturation du cours d'eau semble difficile car la faible largeur du lit canalisé ne permet pas la création à l'intérieur de celui-ci d'un lit mineur naturel accompagné d'une végétation des berges. Néanmoins, il pourrait être mise en place des épis ou des blocs, afin de diversifier les faciès d'écoulement ;

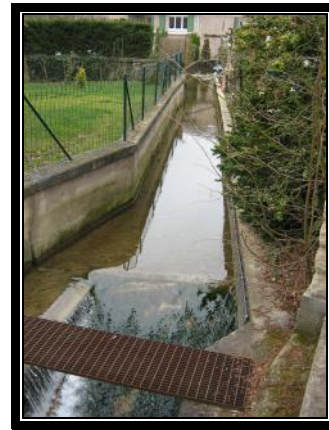
*Document 14 : photo de la limite aval du tronçon 4, vue vers l'amont. Au premier plan, l'entrée du siphon limitant les tronçons 4 et 4bis (mars 2008).*

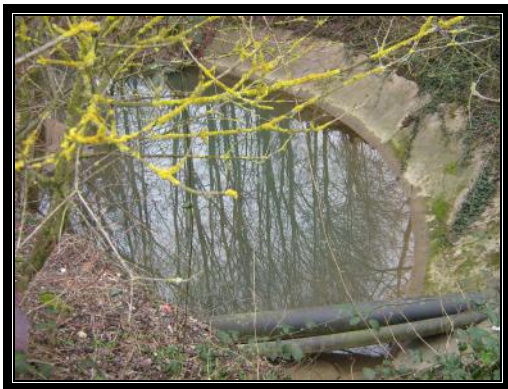
*Document 15 : photo de la sortie du siphon sous le canal de navigation (tronçon 5), vue vers l'aval (mars 2008).*

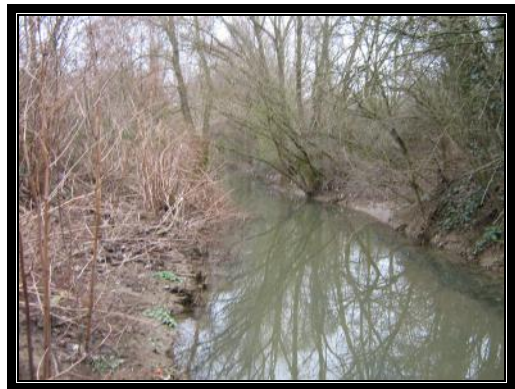
*Document 16 : photo de l'amont du tronçon 5, vue vers l'aval (mars 2008).*

- le lit mineur a subi un recalibrage important et une rectification. En effet, à cet endroit, la largeur moyenne en eau est de 5 m et la largeur moyenne plein-bord (c'est-à-dire en

haut de berges) est de 16 m. Ce qui en fait un cours d'eau enfoncé et surdimensionné avec une profondeur et un écoulement constants. Le lit est très envasé.

- il pourrait être envisagé d'adoucir la pente des berges et revégétaliser le bas de berge, pour recréer des habitats aquatiques ;
- il serait aussi souhaitable de renaturer le cours d'eau en recréant un méandrage naturel du lit mineur à l'intérieur du lit actuel surdimensionné ;
- il est enfin conseiller d'entretenir la ripisylve existante.

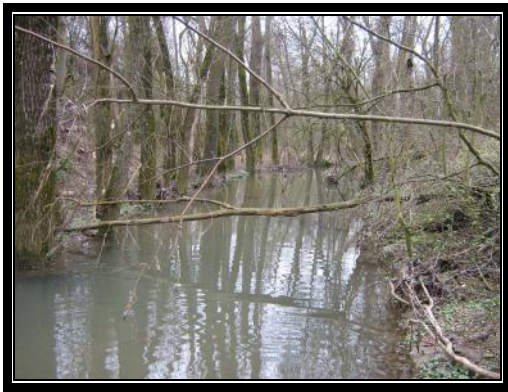
*Document 17 : photo de l'amont du tronçon 6, vue vers l'aval depuis le rive droite (mars 2008).*

- le lit mineur présente un tracé très sinueux et anastomosé (*Cf. document 17*). Seules sont rectifiées (soit 35 % du linéaire) la partie amont du tronçon sur environ 155 m (*Cf. document 16*) et la partie aval (sur environ 25 m) (*Cf. document 18*). La largeur du lit mineur, la profondeur et l'écoulement sont donc très variés. Le ruisseau passe dans un siphon pour confluer avec la Moselle (*Cf. document 19*),

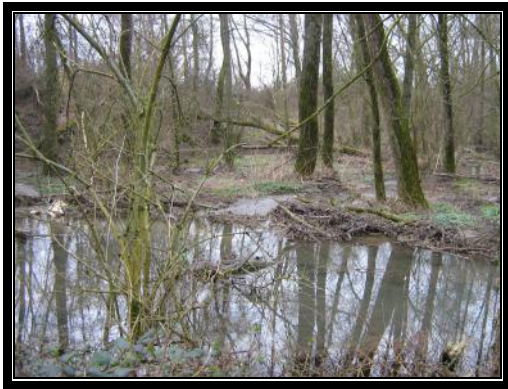
*Document 18 : photo de la zone anastomosée, vue vers l'aval depuis la rive droite (mars 2008).*

- il est conseillé de préserver la zone humide anastomosée apportant une diversité d'habitats, ainsi que d'entretenir la ripisylve existante.

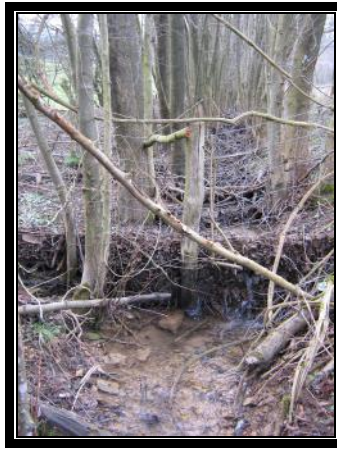
*Document 23 : photo du grillage barrant le lit mineur en amont du tronçon M1 (mars 2008).*

- Il est conseillé de maintenir et d'entretenir de la ripisylve présente et de retirer le grillage traversant le lit mineur.

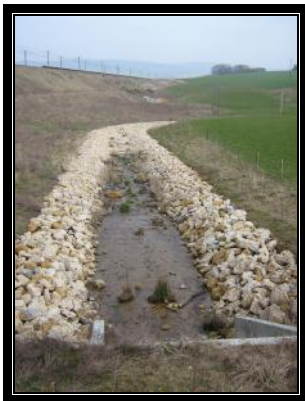
*Document 24 : photo de l'amont du tronçon M2, vue vers l'aval, infiltration dans les calcaires (mars 2008).*

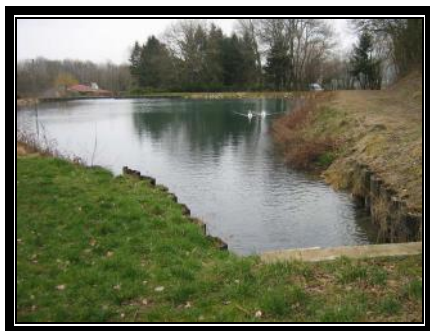
- le lit majeur est occupé par des prairies et des cultures. Deux plans d'eau sont présents de part et d'autre de la route du cimetière (Cf. doc. 28 et 29) et présentent des vannes infranchissables pour la faune piscicole (Cf. doc. 30) ;

*Document 28 : photo du 1er plan d'eau sur le ruisseau du Moulon, vue vers l'aval (mars 2008).*

- il serait souhaitable, comme pour le tronçon 2 de Beaume-Haie, d'installer des moines et des filtres à sable en sortie des plans d'eau pour réduire l'impact des eaux stagnantes sur les eaux courantes. Vu le contexte (assec sur l'amont), il convient d'étudier s'il y a un intérêt à mettre les 2 plans d'eau en dérivation par rapport au ruisseau (pour restaurer la continuité écologique) ou de rétablir la libre circulation piscicole (par exemple : mise en place de passe à poissons) ;
- il est enfin conseillé de maintenir et d'entretenir de la ripisylve présente.

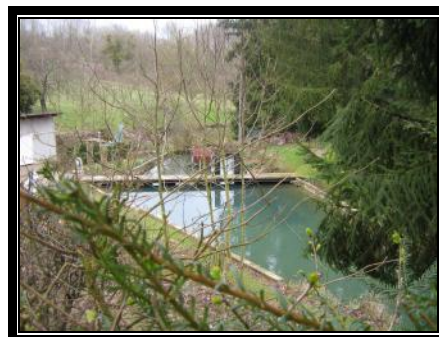
*Document 29 : photo du 2<sup>ème</sup> plan d'eau sur le ruisseau du Moulon, vue vers l'aval (mars 2008).*

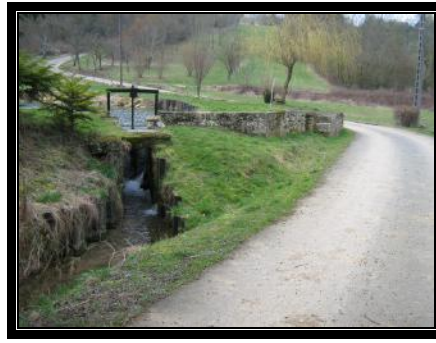
*Document 30 : photo du seuil aval du 1<sup>er</sup> plan d'eau, vue vers l'amont (mars 2008).*

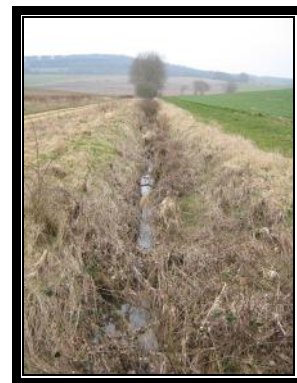
*Document 32 : photo de l'affluent en rive droite du ruisseau du Moulon, vue vers l'amont (mars 2008).*

- en aval, un affluent conflue en rive droite (Cf. doc. 32). Celui-ci a aussi subi un recalibrage et une rectification avec destruction de ripisylve : il suit un tracé rectiligne avec un profil en travers en forme de trapèze. Il ressemble désormais plus à un fossé qu'à un cours d'eau.

- il est conseillé de maintenir et d'entretenir la ripisylve présente et de la reconstituer sur l'affluent en rive droite ;
- idéalement, il pourrait être envisagé favoriser le reméandrage du cours d'eau dans le secteur non urbanisé, afin de diversifié les habitats aquatiques.

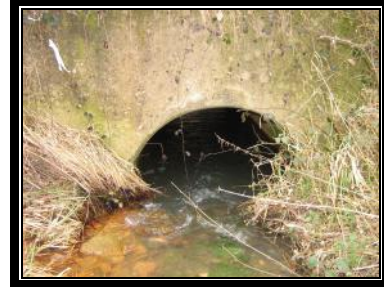
totalelement régulière (environ 8 m). La largeur moyenne mouillée est de 2 m. L'écoulement est de type ondulé en surface. Il ne présente qu'un seul seuil bétonné (Cf. doc. 33) et une buse (Cf. doc.34) sur son linéaire ;

**Document 34 : photo de la buse présente sur le tronçon M4 au niveau du 3<sup>ème</sup> pont (mars 2008).**

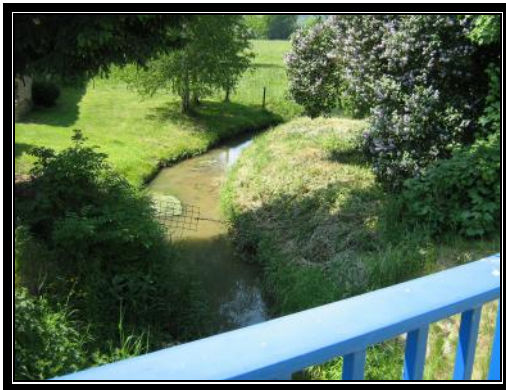
**Document 35 : photo de l'amont du tronçon M5 au niveau du pont de la D952, vue vers l'amont (mai 2008).**

- les berges présentent une pente de 30 à 70 % en situation dominante et pour la partie aval, la pente est parfois supérieure à 70 %. La ripisylve est présente sur environ 20 % du linéaire du tronçon. Certains secteurs présentent des berges piétinées (en amont) ou bétonnées (pont de la D952) (Cf. doc. 35) ;

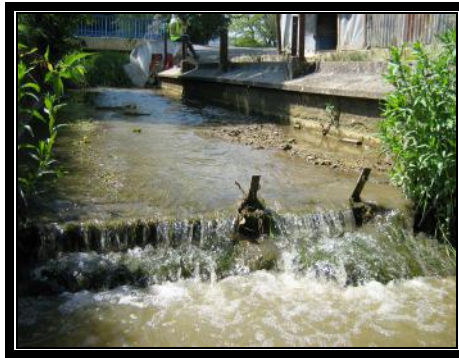
- le lit mineur suit un tracé sinueux ou rectiligne selon les secteurs. La profondeur est variée et la largeur de berge à berge est assez régulière. La largeur moyenne en eau est de 2,5 m. L'écoulement varié présente des seuils et des mouilles. Le tronçon présente un seuil artificiel en bois infranchissable (10-20 cm de haut) et à sa limite aval, le ruisseau passe sous la voie SNCF. Le bétonnage du fond du lit sur environ 10 m au niveau du pont de la D952 constitue un barrage pour la faune piscicole. De plus, celui-ci est responsable de la formation d'un seuil infranchissable (environ 40 cm de haut) à la fin de la partie bétonnée sous l'effet d'une érosion régressive (Cf. doc.37).

*Document 37 : photo du seuil formé en aval du pont de la D952 sur le tronçon M5, vue vers l'amont (mai 2008).*

- il est conseillé de veiller à ce que soit limité l'érosion régressive visible à l'aval immédiat du secteur ayant un fond bétonné ;
- en fonction de la situation piscicole du cours d'eau (à établir), il pourrait être envisagé de rétablir la libre circulation piscicole en rendant les seuils franchissables ;
- il est conseillé de poser des clôtures au niveau des prairies pâturées, afin d'empêcher les bovins d'accéder au cours d'eau et de piétiner les berges ;
- il est enfin souhaitable de maintenir et entretenir la ripisylve présente.

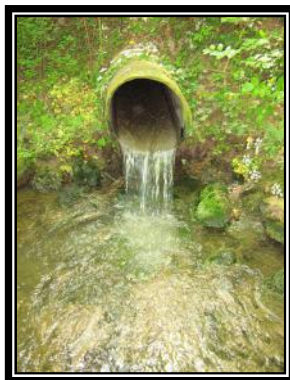
*Document 40 : photo du rejet de la STEP en rive gauche, en aval du tronçon M5bis (mai 2008).*

- le lit majeur est constitué en majorité de zones remblayées, mais la forêt et les prairies sont également présentes. Les annexes hydrauliques et l'inondabilité ont été supprimées du fait de digues et remblais (Cf. doc. 38) ;
- les berges présentent une pente très inclinée (30 à 70 %) en situation dominante et secondairement, une pente à pic (supérieure à 70 %). La ripisylve est présente tout le linéaire du tronçon (Cf. doc. 39) ;
- le lit mineur suit un tracé rectiligne sur l'ensemble du tronçon (rectification). Il est également enfoncé. La largeur moyenne en eau est de 2 m. La profondeur et l'écoulement sont variés (présence de seuils et de mouilles) ;
- ce tronçon reçoit en rive gauche, le rejet de la STEP de Pagny-sur-Moselle environ 15 m avant sa confluence avec le ruisseau de Beaume-Haie (Cf. doc. 40) ;
