Département de la Meuse

Mission de maîtrise d'œuvre des travaux de rétablissement de la continuité écologique de l'Ornain au niveau de trois ponts départementaux

MC5 – Mission de suivi des populations de Chiroptères

Etat o Avant Travaux

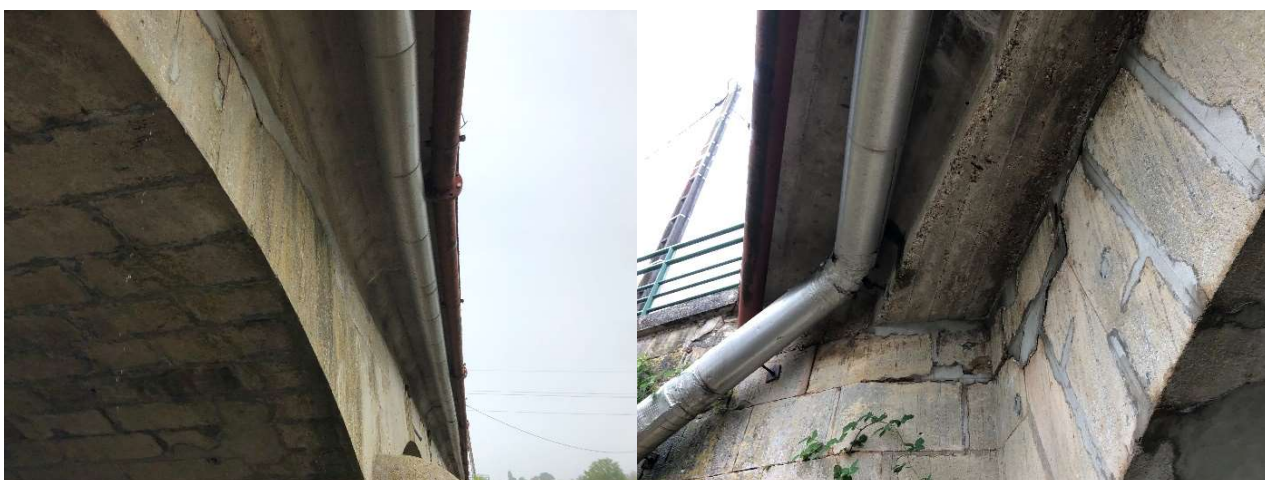
De plus, les pierres des tympan amont et aval sont jointives et les fissures ont été rejointoyées au ciment. En revanche, les tympan sont percés de drains qui pourraient constituer des gîtes intéressants malgré la présence de tubages en PVC. La présence de Chiroptères dans ces drains n'a pas pu être confirmée visuellement du fait de leur hauteur.

Les tympan et tablier du pont, bien que peu propices aux Chiroptères, présentent tout de même un enjeu du fait de la présence de drains.

Vues sur le tablier en béton et les tympan en pierres rejointoyées

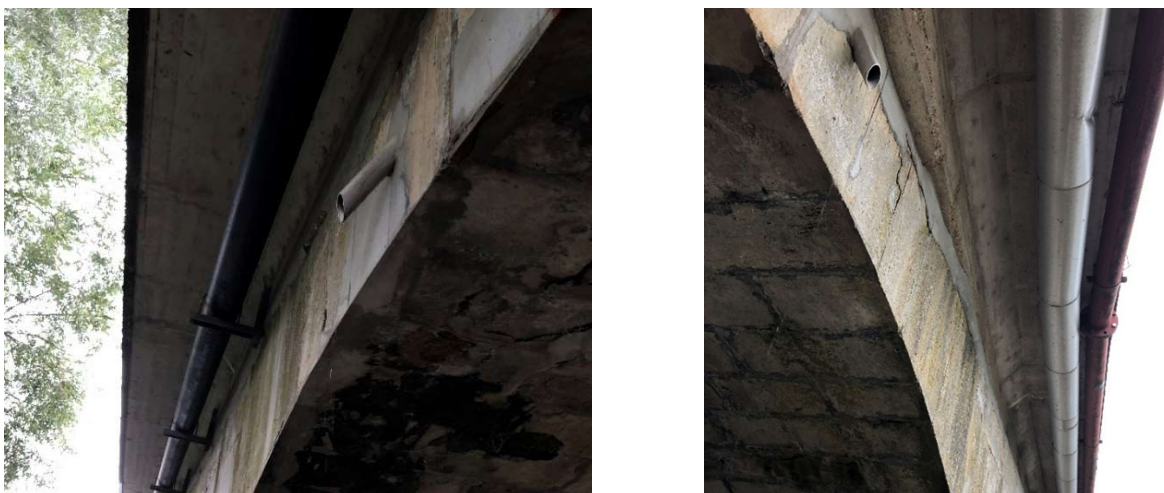
Vues sur les drains des tympan

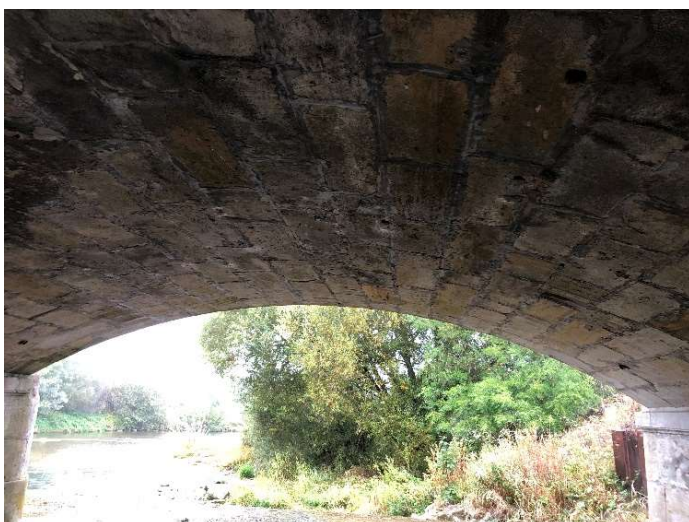
La première arche en rive droite présente également plusieurs fissures entre les 1^{ère} et 2^{ème} rangées de pierres côté amont ainsi qu'un drain en pierre. Côté aval, une cavité en pierre est présente.

Vue sur l'arche n°1

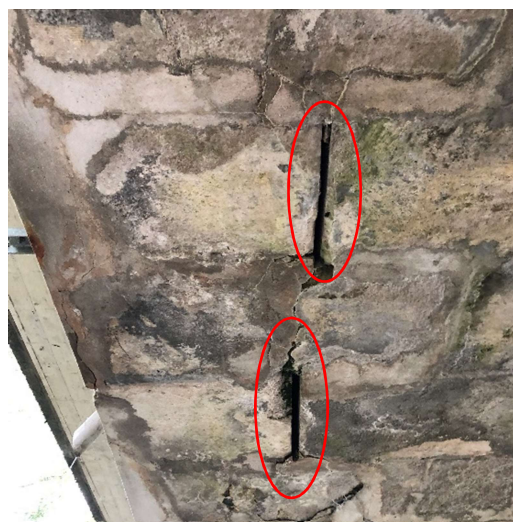
Vue sur les fissures amont

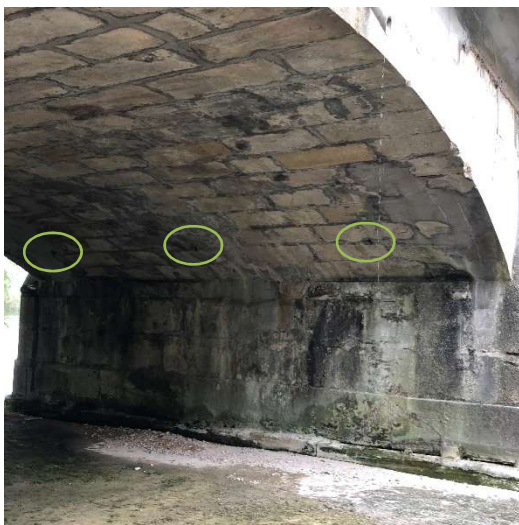
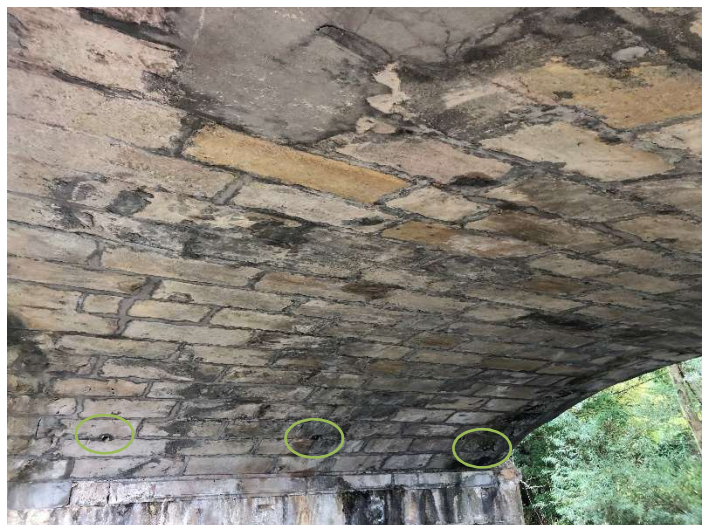
La deuxième arche en partant de la rive droite ne présente aucune fissure exploitable pour les Chiroptères.

Vue sur l'arche n°2 avec les drains tubés vides

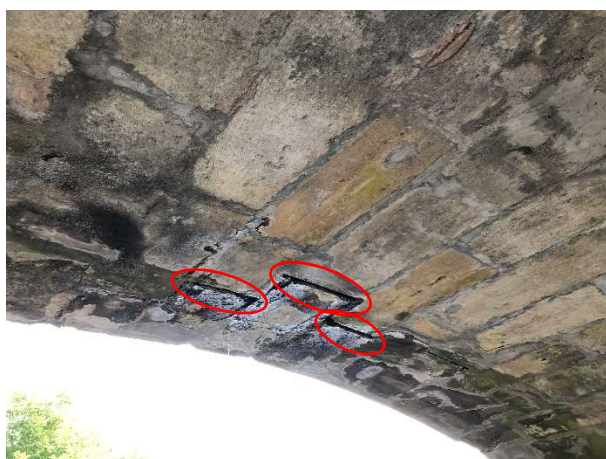
La troisième arche en partant de la rive droite présente, en plus des drains, plusieurs fissures entre les 1^{ère} et 2^{ème} rangées de pierres côtés amont et aval.

Une des fissures amont abritait un Grand Murin lors de nos passages du 24/09/2019, 28/04/2020 et 10/08/2020. En outre, une des fissures du côté aval accueillait plus de 8 murins lors de notre passage du 10/08/2020 (l'espèce n'a pas pu être déterminée avec certitude mais tout semble indiquer qu'il s'agissait du Murin de Daubenton).

Vue sur les fissures amont de l'arche n°3 et localisation de la fissure occupée

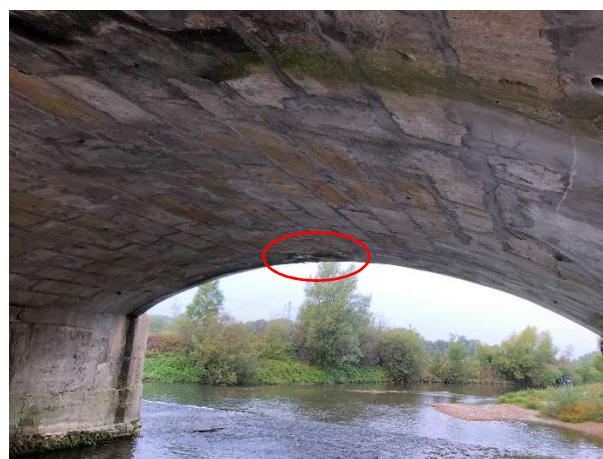
Vue sur l'aval de l'arche n°3 et localisation des fissures

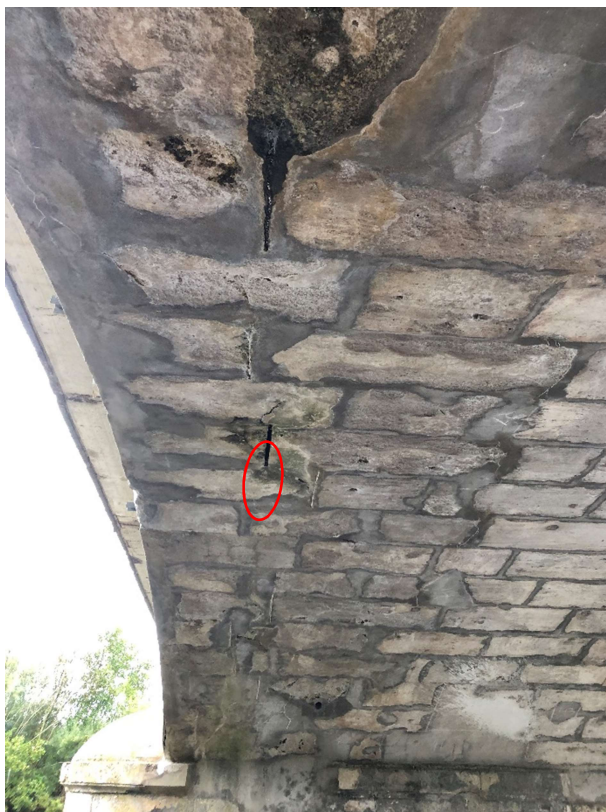
La quatrième arche en partant de la rive droite présente, en plus des drains, plusieurs fissures entre les 1^{ère} et 2^{ème} rangées de pierres côtés amont et aval dont la plupart ont été colmatées avec des plaques de polystyrène.

Une fissure amont ouverte et une fissure partiellement colmatée abritaient des murins lors de nos passages du 24/09/2019 et du 28/04/2020. Une fissure aval abritait également 2 murins lors de notre passage du 24/09/2019. L'espèce n'a pas pu être déterminée avec certitude mais tout semble indiquer qu'il s'agissait de Murin de Daubenton.

Vue sur les fissures amont de l'arche n°4 et localisation de la fissure occupée par les murins

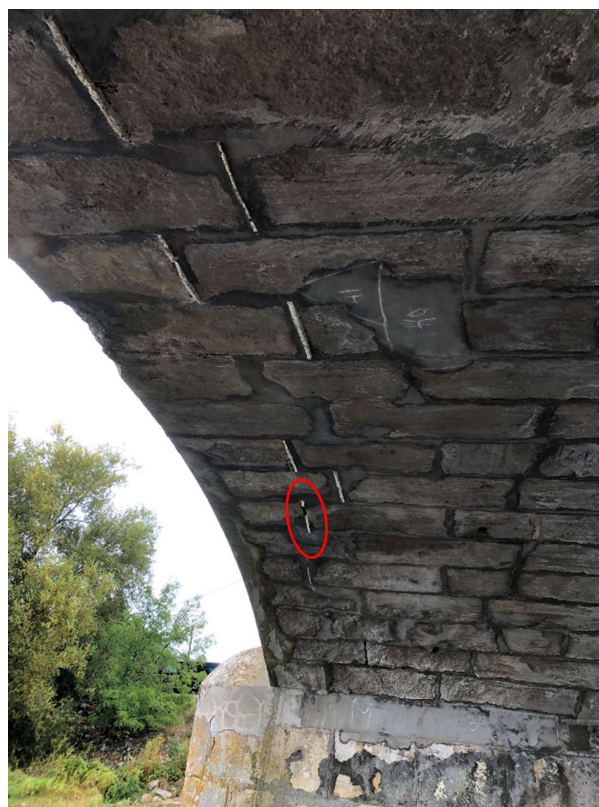
Vue sur les fissures aval de l'arche n°4 et localisation de la fissure partiellement colmatée occupée par les murins

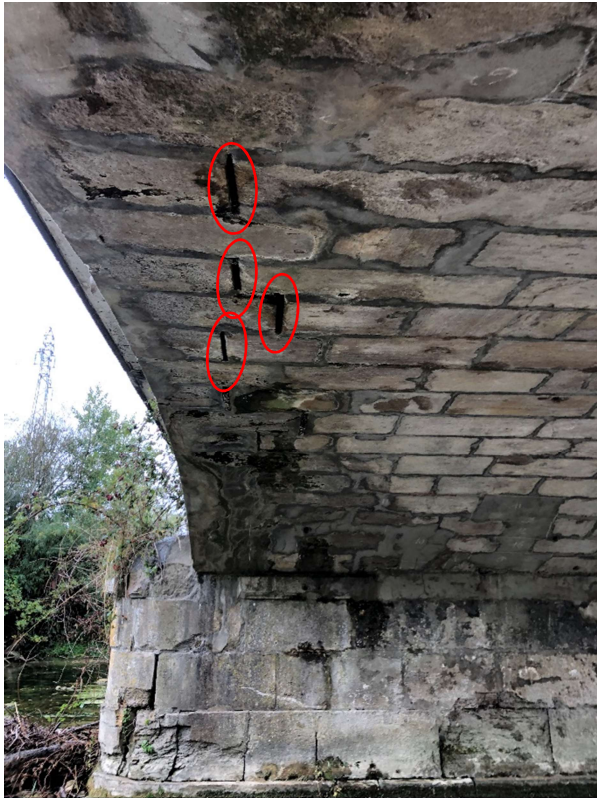
La cinquième arche en partant de la rive droite présente, en plus des drains, plusieurs fissures entre les 1^{ère} et 2^{ème} rangées de pierres côtés amont et aval dont la plupart ont été colmatées avec des plaques de polystyrène.

Une fissure amont sur les quatre non colmatées abritait au moins 1 chiroptère lors de chacun de nos passages du 24/09/2019, du 28/04/2020 et du 10/08/2020. L'espèce n'a pas pu être déterminée avec certitude mais tout semble indiquer qu'il s'agisse de Murin de Daubenton.

Vue sur les fissures amont de l'arche n° 5

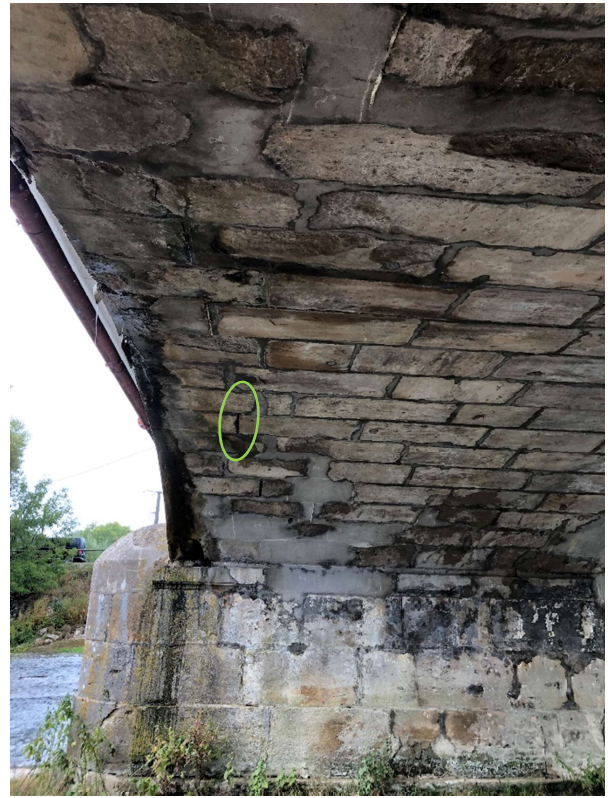
Vue sur les fissures aval dont 1 non colmatée, vide mais potentiellement intéressante

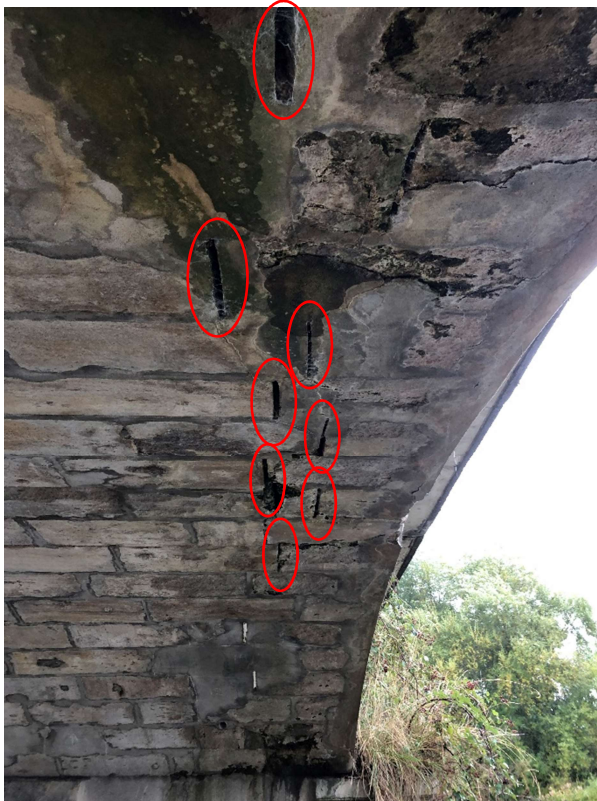
La sixième arche en partant de la rive droite présente, en plus des drains, plusieurs fissures entre les 1^{ère} et 2^{ème} rangées de pierres côtés amont et aval dont certaines ont été colmatées avec des plaques de polystyrène.

Certaines des fissures amont abritaient des murins (Grand murin et Murin de Daubenton très certainement) lors de nos passages du 28/04/2020 et du 10/08/2020.

Vue sur les fissures amont de l'arche n° 6

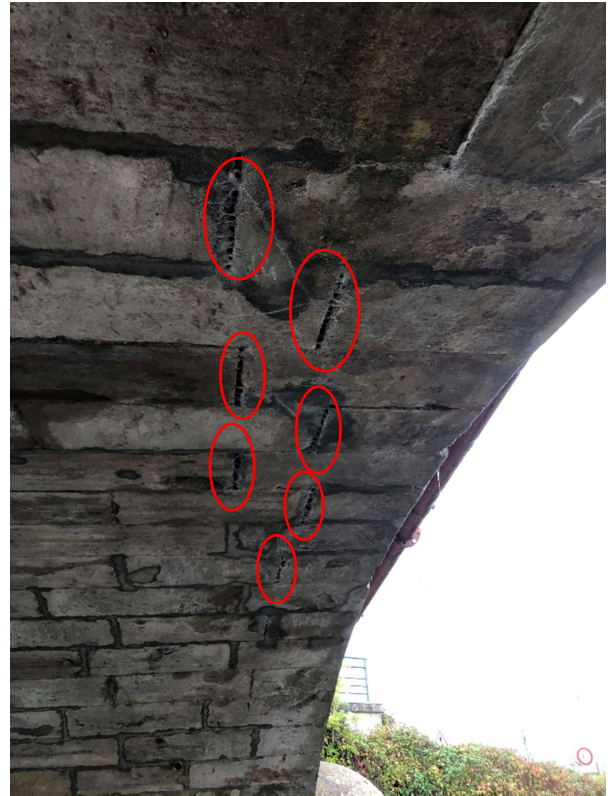
Vue sur les fissures aval de l'arche n°6

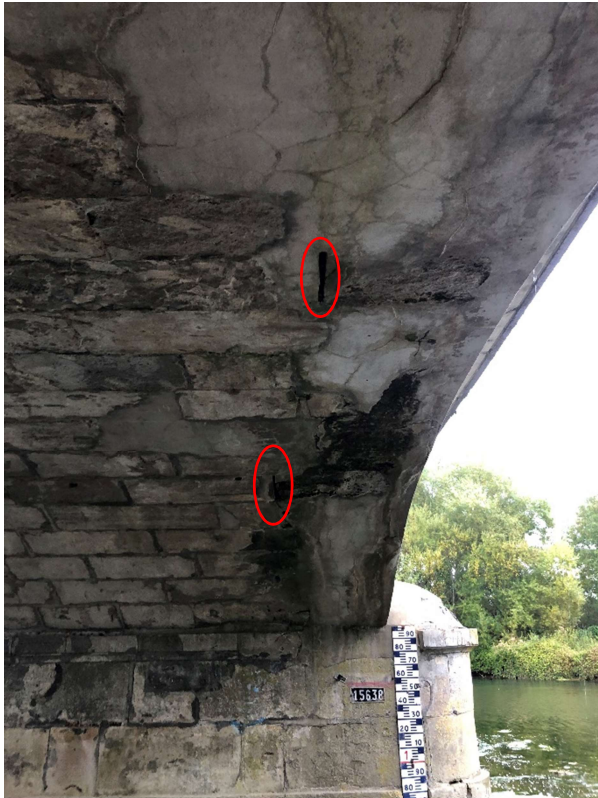
La septième arche en partant de la rive droite présente, en plus des drains, plusieurs fissures entre les 1^{ère} et 2^{ème} rangées de pierres côtés amont et aval.

Une fissure amont abritait plusieurs murins lors de tous nos passages et 1 fissure aval abritait 1 murin lors de notre passage du 24/09/2019. L'espèce n'a pas pu être déterminée avec certitude mais tout semble indiquer qu'il s'agissait de Murin de Daubenton.

Vue sur les fissures amont de l'arche n° 7 et localisation de la fissure occupée

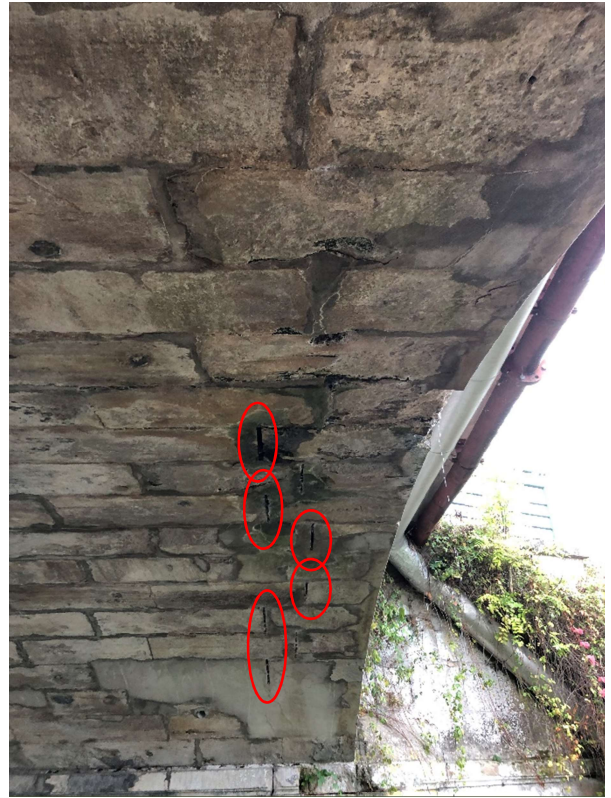
Vue sur les fissures aval de l'arche n°7 et localisation de la fissure occupée

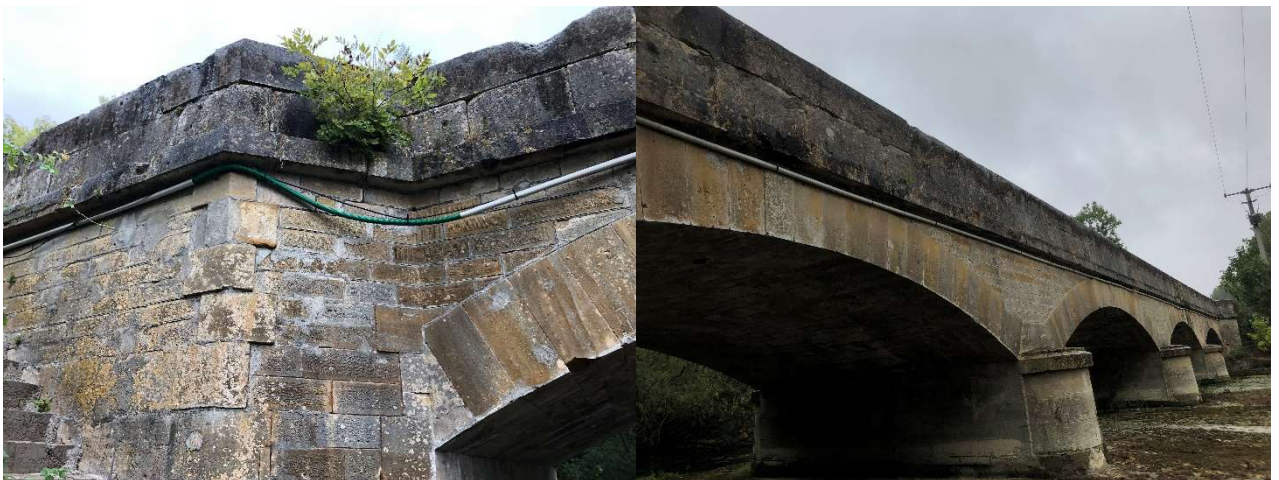
De plus, les pierres des tympan aval sont jointives et les fissures ont été rejointoyées au ciment.

Vues sur le tympan aval rejointoyé

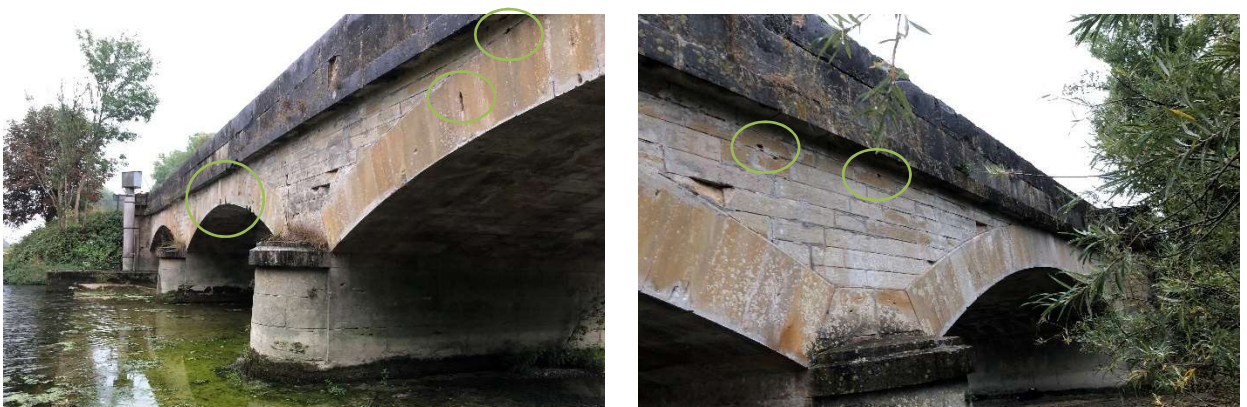
Le tympan amont du pont présente un enjeu du fait de la présence de cavités creusées dans les pierres par les phénomènes érosifs au cours du temps.

Vues sur le tympan amont présentant des cavités

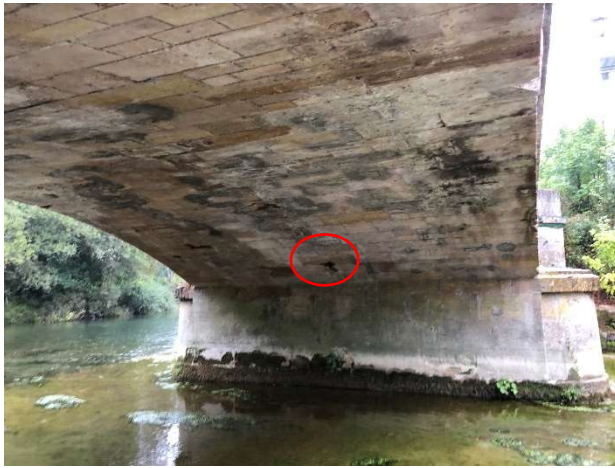
Vue sur l'arche n°3 et la cavité milieu rive gauche occupée

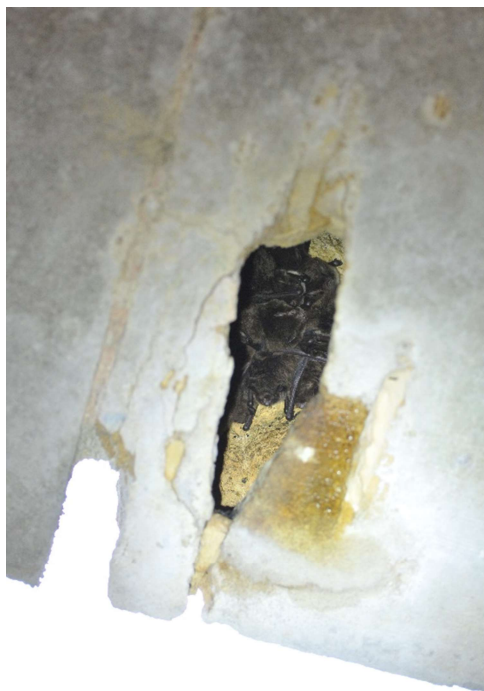
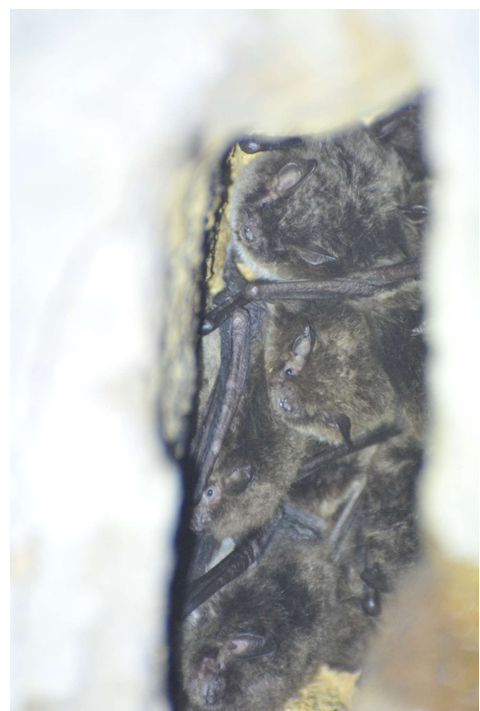
Vues sur la cavité amont et son essaim de murins

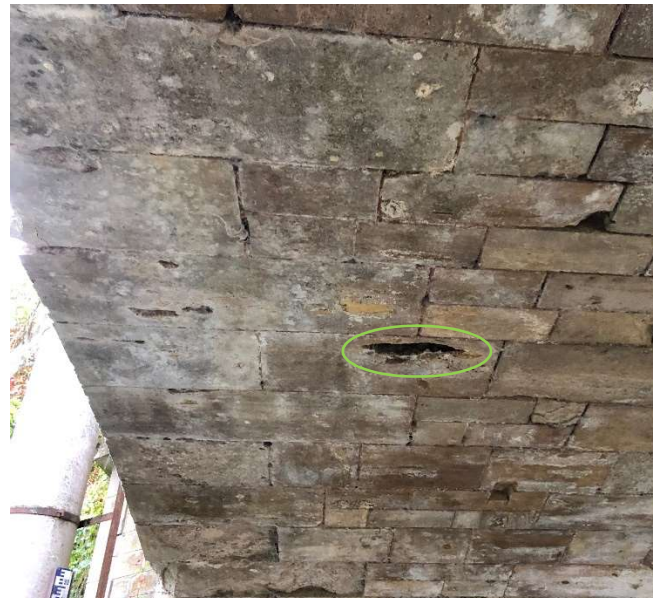
Vue sur la cavité amont vide mais qui présente des traces de guano
