Projet de travaux
sur 8 bâtiments à
Robert-Espagne
(55) – passage
d'expertise

Office Public de l'Habitat de
la Meuse
Janvier 2024

Vérification de
présence d'oiseaux
ou de chauves-souris

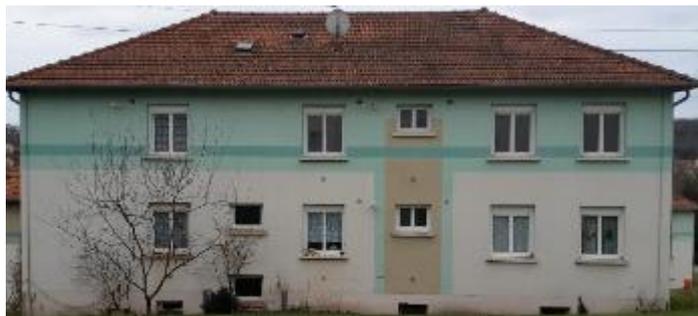
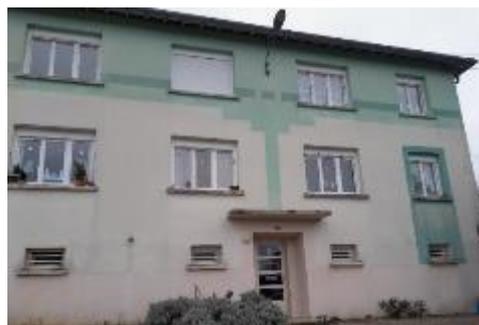
Le bâtiment présente 6 nids d'Hirondelle de fenêtre en partie détériorés au niveau de la façade nord, 10 traces de nids d'Hirondelle de fenêtre sur la façade ouest et 21 sur la façade est (Voir photos ci-dessous).

Les planches en bois sous l'avancée de la toiture ne sont pas jointives, laissant plusieurs espaces pouvant permettre le passage de chauves-souris de type Pipistrelles ou de petits passereaux sous la toiture. Aucune trace de guano n'a été trouvée mais des Moineaux domestiques ont été observés se faufiletant dans ces fentes, l'espèce est donc considérée comme nicheuse dans le bâtiment.

Façades nord et sud du bâtiment

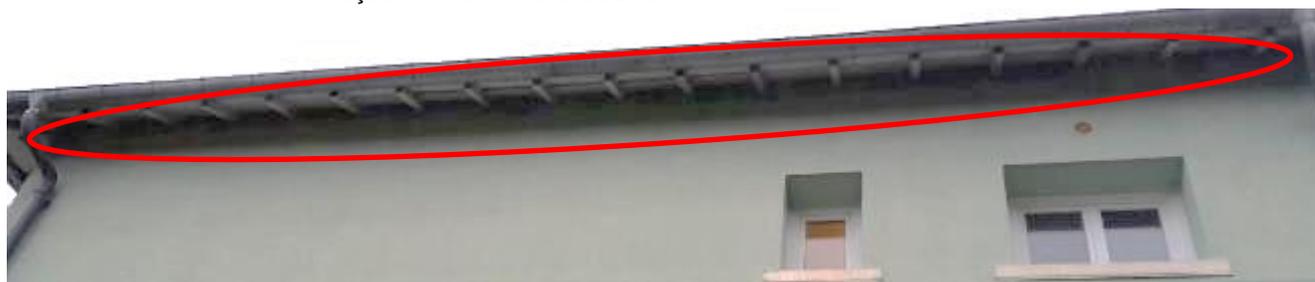
Façade est du bâtiment avec des traces de nids d'Hirondelle de fenêtre

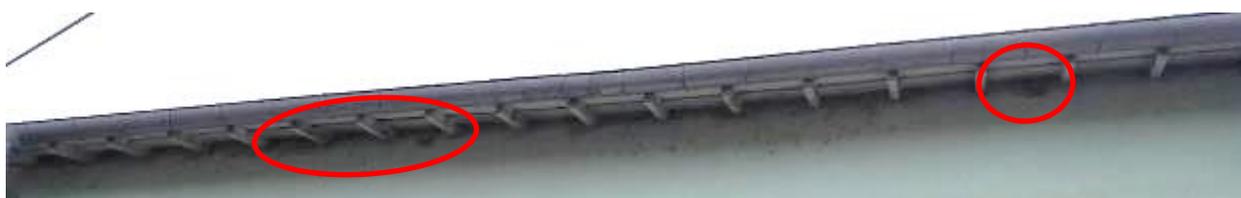
Façade ouest du bâtiment avec des traces de nids d'Hirondelle de fenêtre

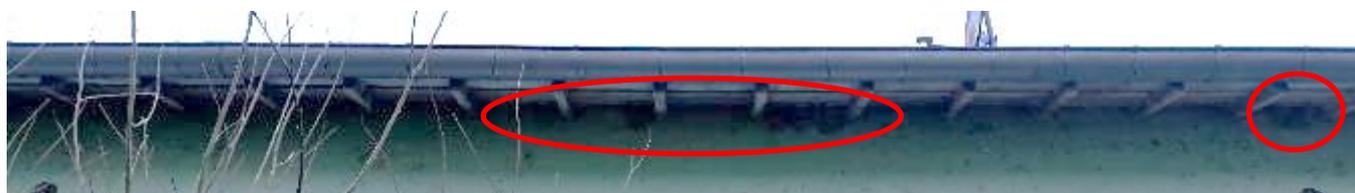
Façade nord du bâtiment avec des nids d'Hirondelle de fenêtre

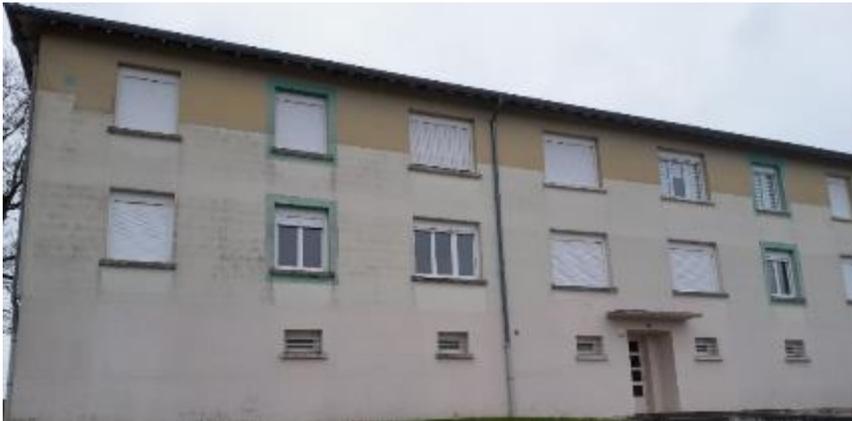
Le bâtiment présente 3 nids d'Hirondelle de fenêtre et 10 traces de nids d'Hirondelle de fenêtre au niveau de la façade sud du bâtiment. Les autres façades ne présentent aucune trace de nids d'Hirondelles.

Façade sud du bâtiment

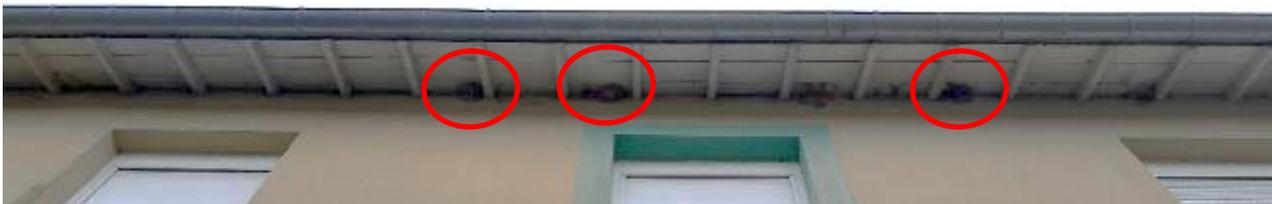
Façade sud du bâtiment avec des nids d'Hirondelle de fenêtre

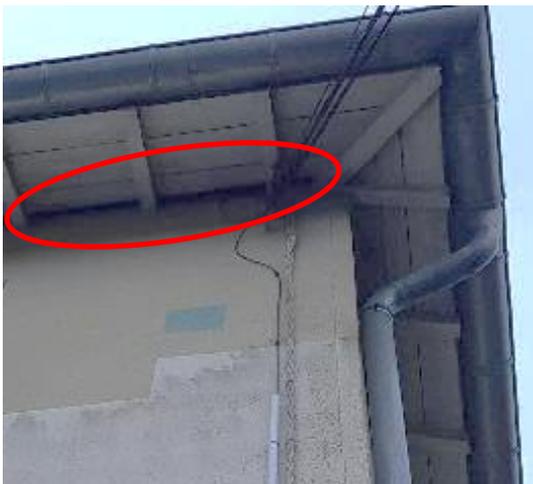
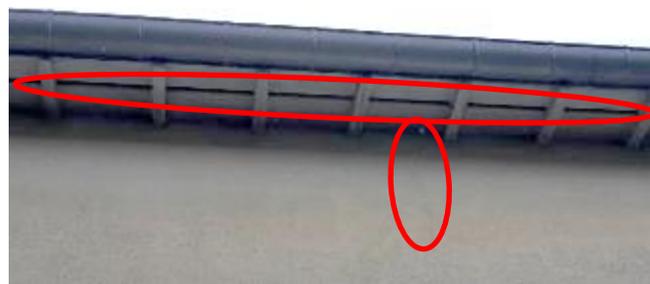
Des planches en bois sous l'avancée de la toiture ne sont pas jointives, laissant plusieurs espaces pouvant permettre le passage de chauves-souris de type Pipistrelles sous la toiture, de plus, **des traces de guano ont été trouvé au niveau de l'angle sud-est et de la façade ouest du bâtiment.**

Angle sud-est et façade ouest du bâtiment des planches non jointives et présence de guano.

Ces gîtes artificiels seront mis en place, si possible, au niveau des façades des bâtiments concernés (4 rue de la Tuilerie et 9 chemin de Trémont).

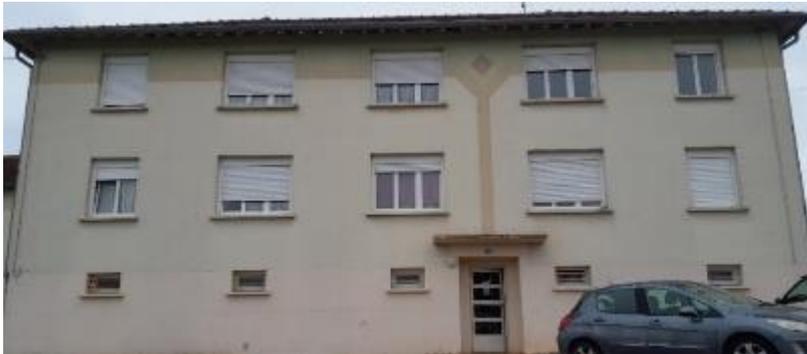
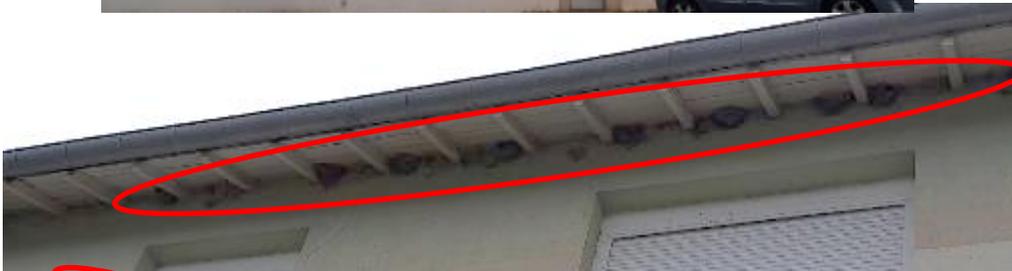
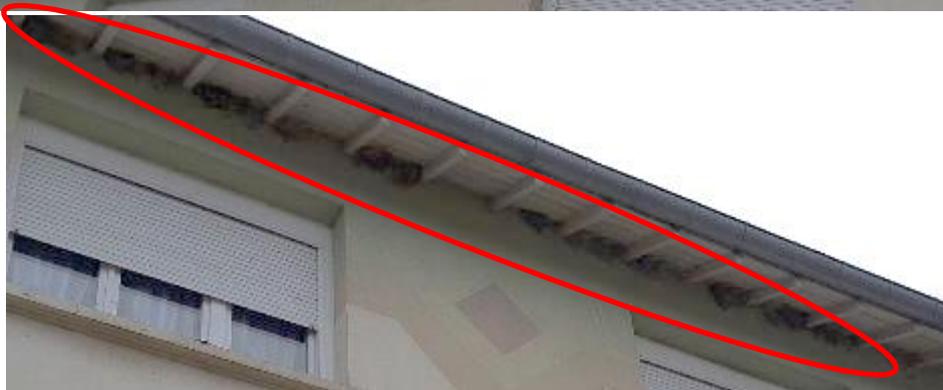
Le bâtiment présente 14 nids d'Hirondelle de fenêtre et 34 traces de nids d'Hirondelle de fenêtre au niveau de la façade sud, 7 traces de nids est et 3 traces de nids sur la façade ouest.

Façade sud du bâtiment avec des nids d'Hirondelle de fenêtre

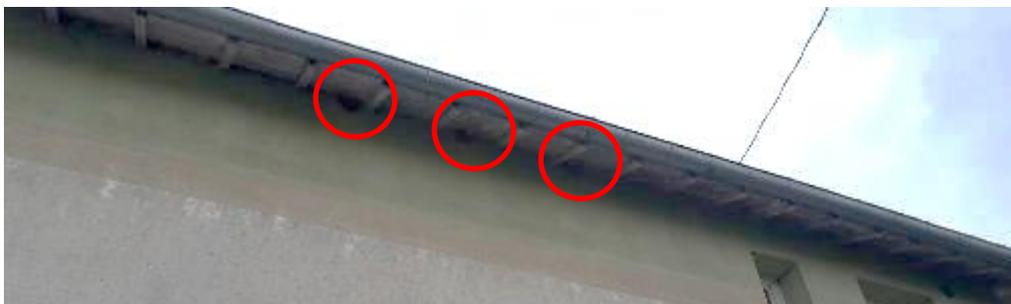
Façade est du bâtiment avec des traces de nids d'Hirondelle de fenêtre

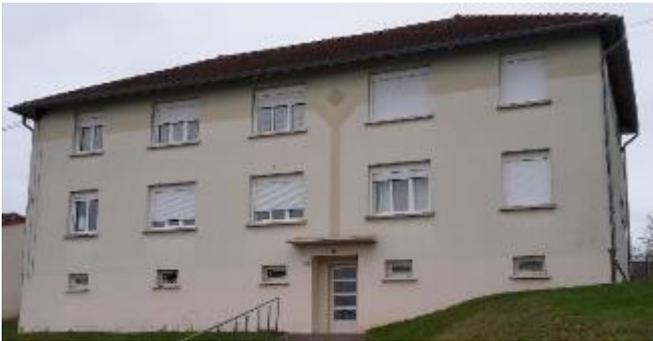
Le bâtiment présente 14 traces de nids d'Hirondelle de fenêtre réparties sur les façades sud, est et ouest. Ces traces sont des tentatives de nidification de l'espèce cependant, aucun nid de l'espèce n'a été observé sur ce bâtiment (Voir photos ci-dessous). Aucune présence de chauve-souris n'a été trouvée sur le bâtiment.

Façades sud et est du bâtiment avec des traces de nids d'Hirondelle de fenêtre.

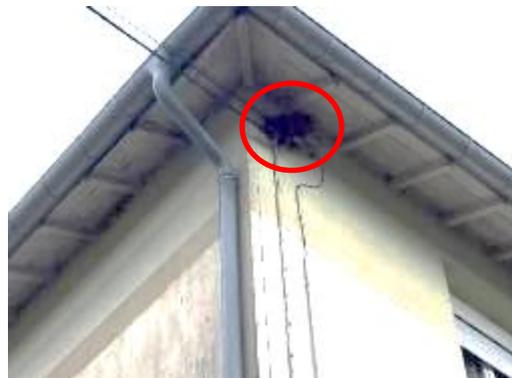
Un nid de Tourterelle turque a été observé dans l'angle sud-ouest du bâtiment (Voir photo ci-dessous).

Angle sud-ouest du bâtiment avec la présence d'un nid de Tourterelle turque.

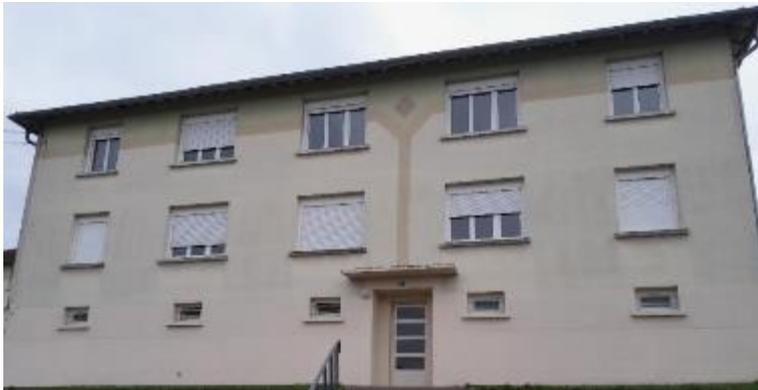
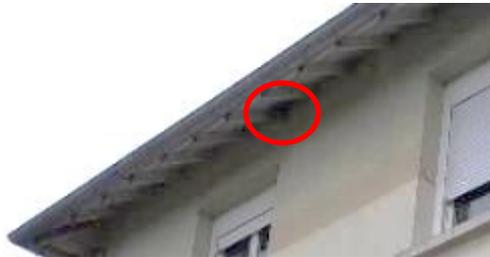
Façade sud du bâtiment avec un nid d'Hirondelle de fenêtre et des traces de nids d'Hirondelle de fenêtre.

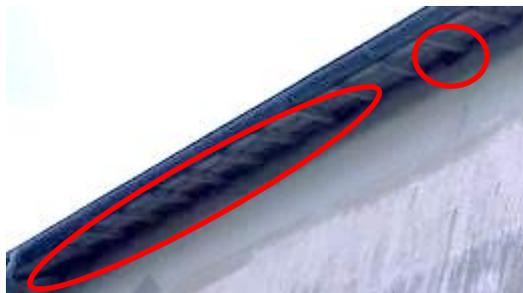
Façade ouest du bâtiment avec un nid d'Hirondelle de fenêtre et des traces de nids d'Hirondelle de fenêtre.

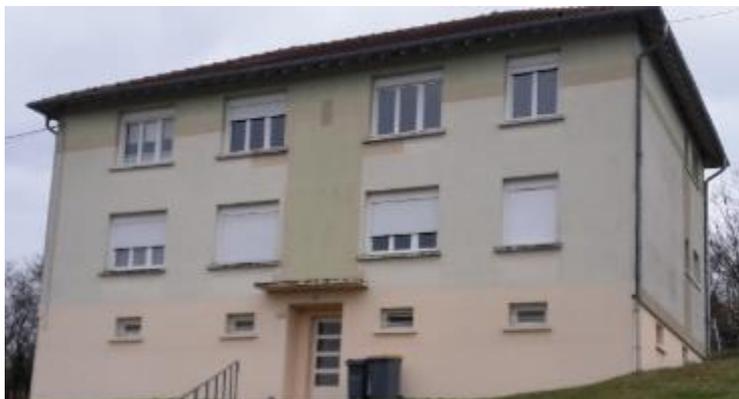
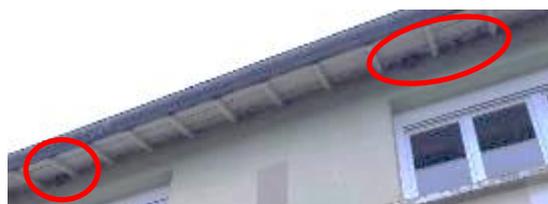
Façade sud du bâtiment avec deux nids d'Hirondelle de fenêtre et des traces de nids d'Hirondelle de fenêtre.

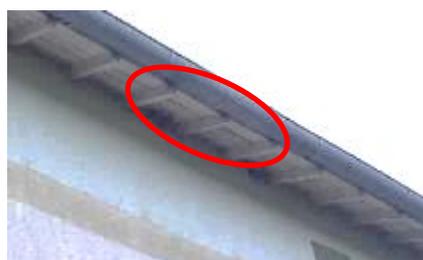
Façade est du bâtiment avec un nid d'Hirondelle de fenêtre et des traces de nids d'Hirondelle de fenêtre.

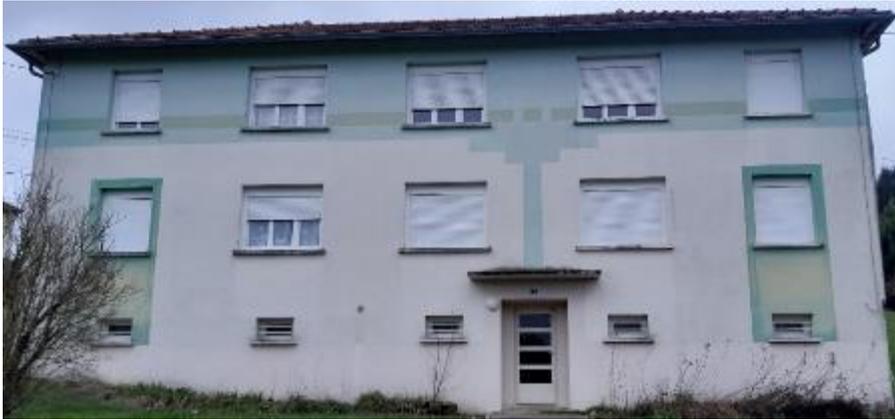
Le bâtiment présente 1 nid d'Hirondelle de fenêtre et 7 traces de nids au niveau de la façade sud, 3 traces de nids au niveau de la façade est, 4 traces de nids au niveau de la façade nord et 3 traces de nids au niveau de la façade ouest.

Façade sud du bâtiment avec un nid d'Hirondelle de fenêtre et des traces de nids d'Hirondelle de fenêtre.

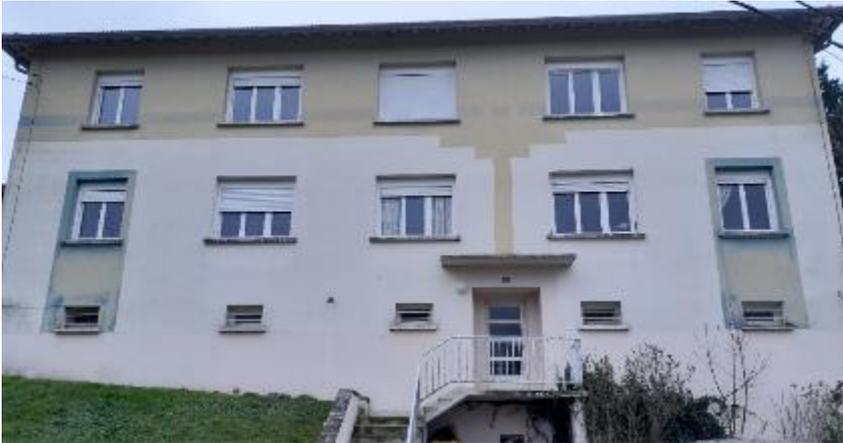
Le bâtiment présente une trace de nid d'Hirondelle de fenêtre (au niveau de la façade sud mais aucun nid complet de l'espèce n'a été trouvé.

Façade sud du bâtiment.

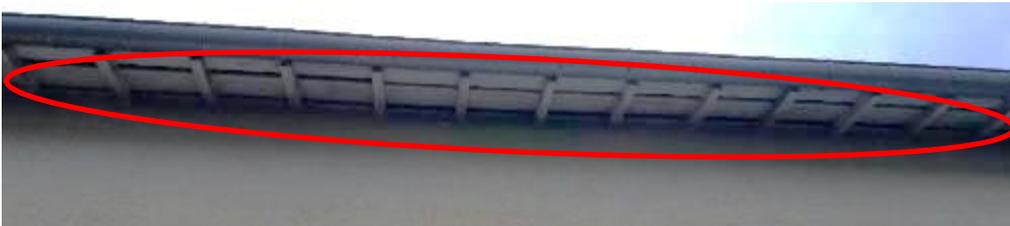
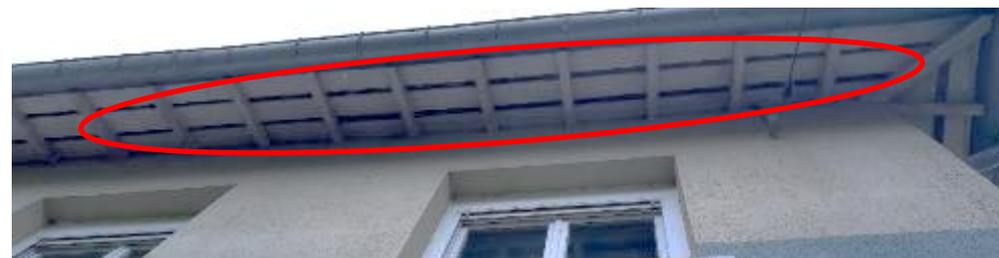
Des planches en bois sous l'avancée de la toiture ne sont pas jointives, laissant plusieurs espaces pouvant permettre le passage de chauves-souris ou de passereaux. **Du guano a été trouvé au niveau de la toiture le long des murs ainsi qu'au niveau des rebords de fenêtres.**

Planches en bois sous l'avancée de la toiture non jointives

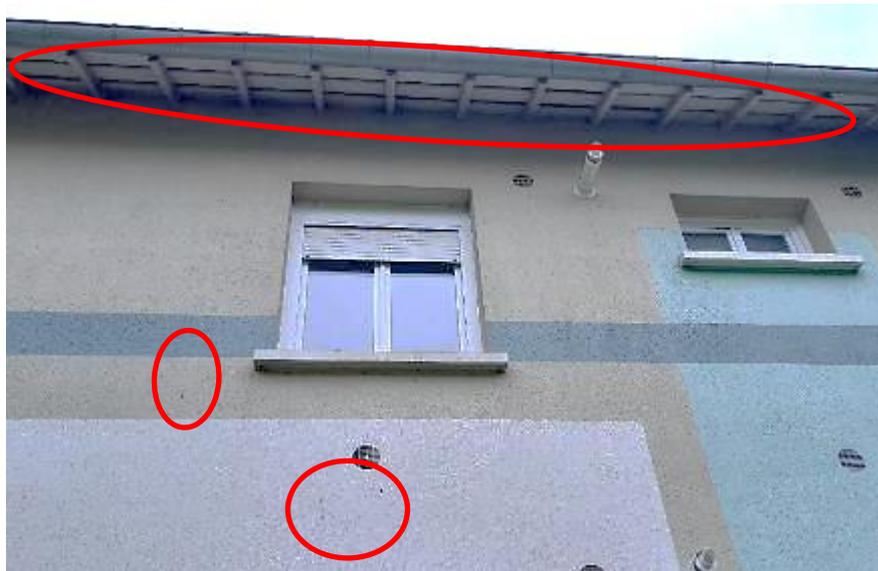
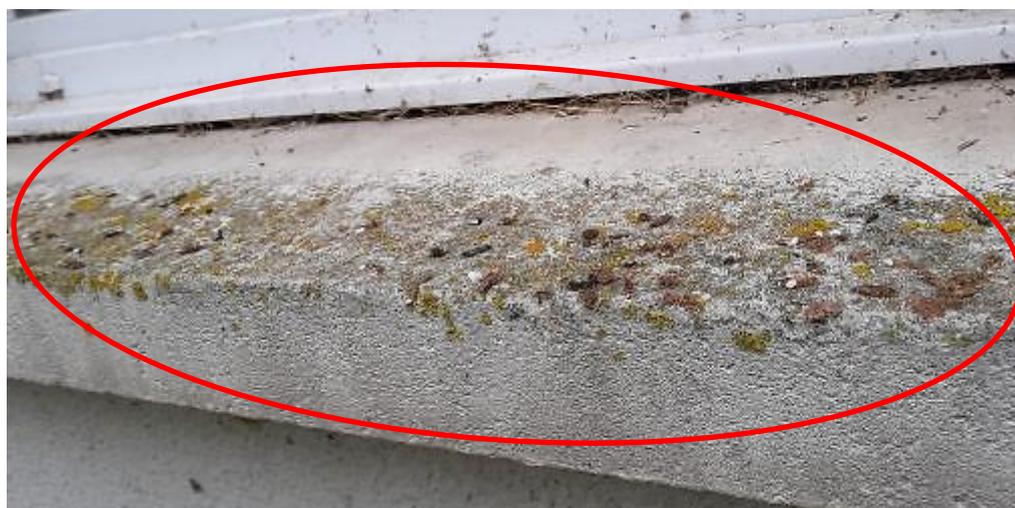
Des chauves-souris sont présentes au niveau de la toiture.

Présence de guano sur les murs et les rebords de fenêtre

Une expertise complémentaire en 2024 est nécessaire afin de définir les espèces de chiroptères présentes au niveau des bâtiments.
