Projet d'isolation  
extérieure d'un  
bâtiment à Villerupt  
(54) – passage  
d'expertise

Meurthe & Moselle HABITAT  
Juillet 2024

Vérification de présence  
d'oiseaux ou de  
chauves-souris

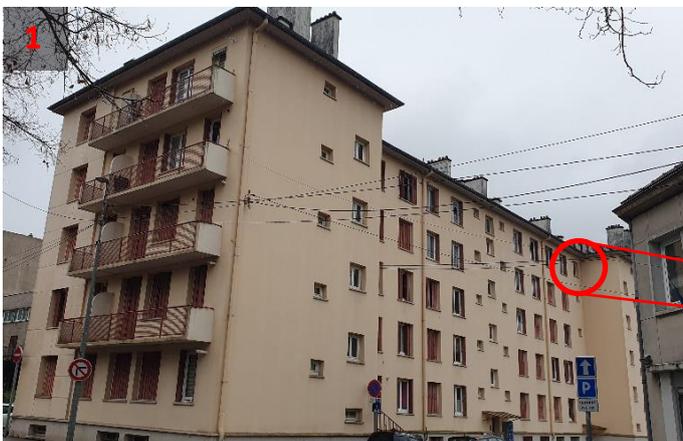
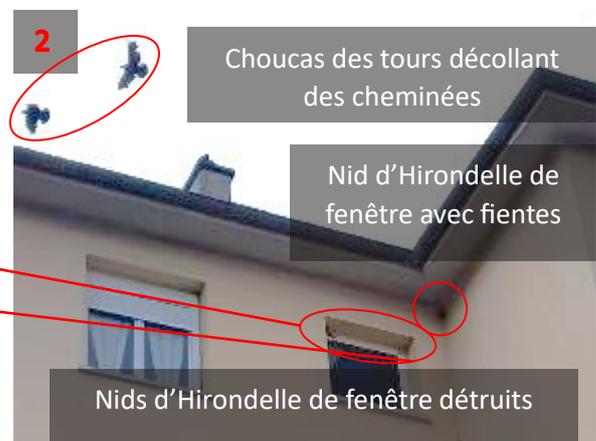
3 nids sont présents sur la façade nord-est (voir photos 1 et 2 ci-dessous) :

- 2 qui ont dû être détruits récemment au niveau de la fenêtre (voir photo 2 ci-dessous à gauche) et un au coin de la façade avec présence de fientes le long du mur (voir photo 2 ci-dessous à droite) ;
- 1 qui se situe sur la façade sud-ouest et est également détruit (voir photo 3 ci-dessous).

Aucune activité n'a été détectée au niveau du nid intact. **Il n'est pas utilisé cette année mais il doit tout de même être pris en compte** (en tant qu'habitat d'espèce protégée).

de type ERC (Evitement, Réduction et Compensation) devront être mises en œuvre. Une des principales mesures de compensation sera la mise en place de nids artificiels, dont le nombre correspondra à minima au double du nombre de nids présents, soit au minimum 10 nids pour le Choucas des tours et 8 nids (en prenant en compte les nids cassés) pour l'Hirondelle de fenêtre.

Ces nids artificiels seront mis en place, si possible, au niveau de la toiture et la façade de la Résidence A. Lebrun ou sur des bâtiments proches.

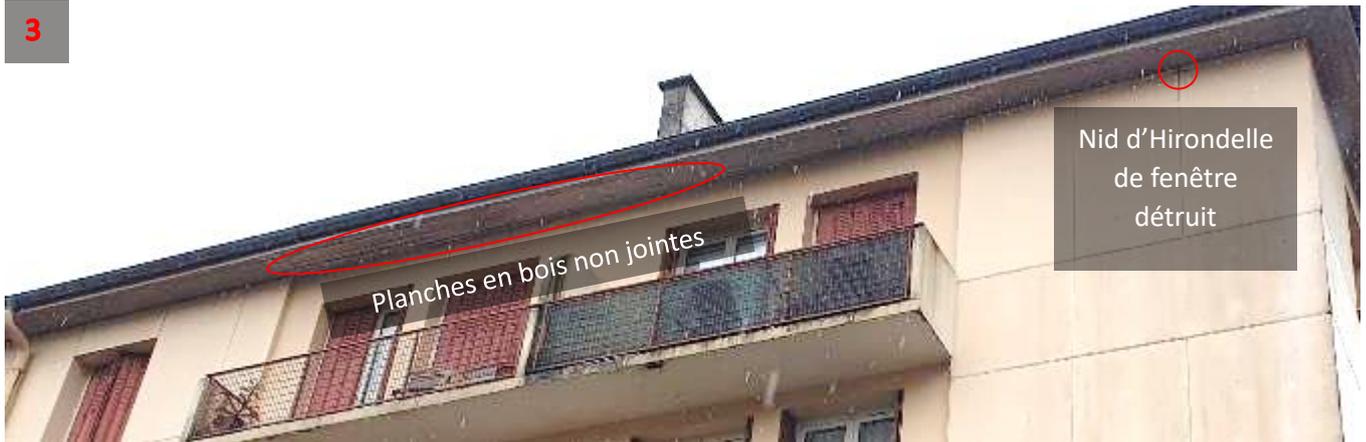
3

De plus, les planches en bois sous la toiture ne sont pas jointes au niveau de la façade du sud-ouest, laissant alors plusieurs espaces pouvant permettre le passage de certains oiseaux comme le Rougequeue noir (*Phoenicurus ochruros*). Aucun indice de fréquentation par des oiseaux n'y a cependant été trouvé lors des passages de juin et de juillet 2024.

Planches en bois non jointes

Nid d'Hirondelle  
de fenêtre  
détruit

Les planches en bois non jointes situées sous la toiture au niveau de la façade du sud-ouest laissent plusieurs espaces pouvant permettre le passage de chiroptères.
