Projet d'isolation  
par l'extérieur et de  
rénovation de  
toitures de 3  
bâtiments à  
Villerupt (54) –  
passage  
d'expertise

Meurthe & Moselle HABITAT  
Novembre 2023

Vérification de  
présence d'oiseaux  
ou de chauves-souris

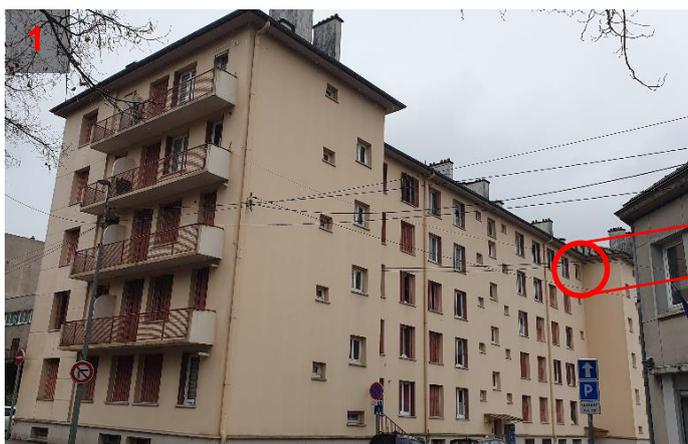
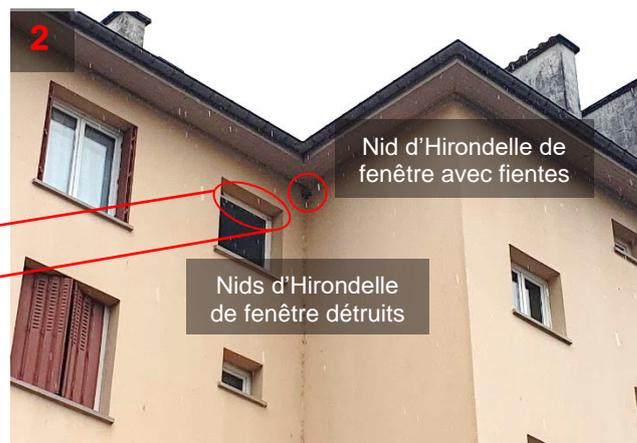
3 nids sont présents sur la façade nord-est (voir photos 1 & 2 ci-dessous). 2 ont dû être détruits récemment au niveau de la fenêtre (voir photo 2 ci-dessous à gauche). Le troisième nid se situe juste à côté de cette fenêtre, au coin de la façade, avec présence de fientes le long du mur (voir photo 2 ci-dessous à droite).

Les travaux prévus vont provoquer la destruction d'au moins **quatre nids d'Hirondelle de fenêtre.**

**Les nids et les individus de cette espèce sont protégés par la loi. Une demande de dérogation va donc être nécessaire et devra être obtenue avant le début des travaux. Dans ce cadre, des mesures de type ERC (Évitement, Réduction et Compensation) devront être mises en œuvre. Une des principales mesures de compensation sera la mise en place de nids artificiels (8 au minimum).**

Ces nids artificiels seront mis en place, si possible, au niveau des façades de la Résidence A. Lebrun. Dans le cas où l'avancement de la toiture ne serait pas suffisant pour installer les nids artificiels après la pose de l'isolant, ils devront être installés au sein d'une structure nouvelle (type Tour à Hirondelles) ou sur les façades d'un bâtiment proche.

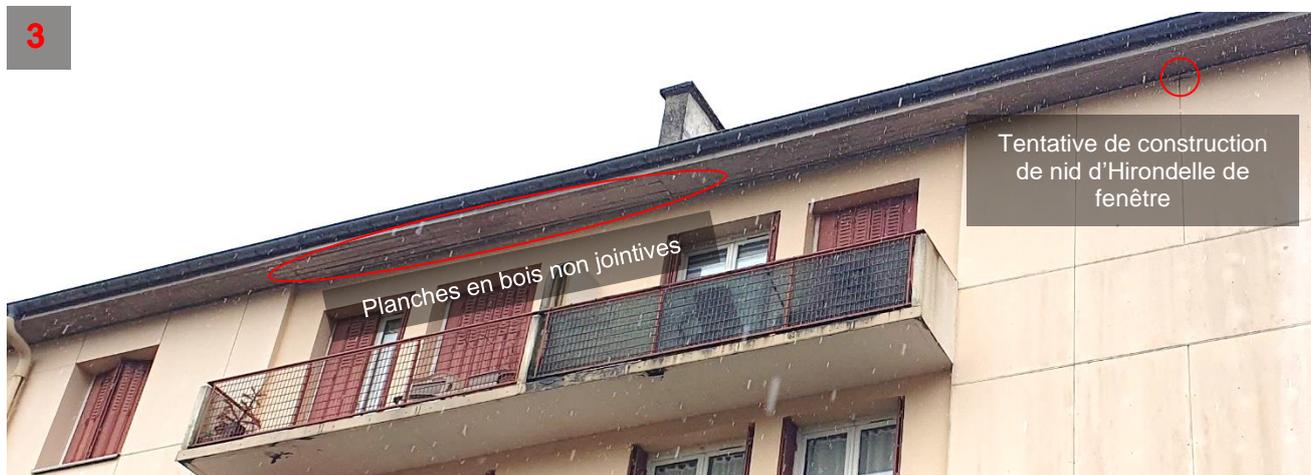
Le dernier nid se situe sur la façade sud-ouest (voir photo 3 ci-dessous). Il semble que cela soit une tentative de construction de nid qui a échoué.

Des planches en bois sous l'avancée de la toiture sud-ouest ne sont pas jointives, laissant plusieurs espaces pouvant permettre le passage de petites chauves-souris de type Pipistrelles (voir photo 3 ci-avant).

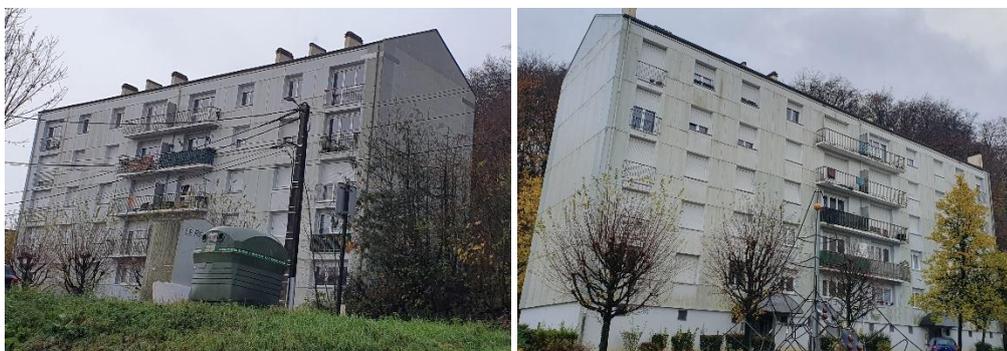
Les bâtiments A et B, situés rue Anatole France, doivent aussi faire l'objet de travaux (révision de la toiture et dépose du bardage existant, puis mise en place d'une isolation thermique par l'extérieur (ITE)). Lors de notre prospection, **aucun indice de présence d'oiseau ou de chauves-souris n'a été trouvé, ni sur les murs ou les encadrements de portes et de fenêtres, ni au niveau des volets roulants (absence de guano et de fiente), ni au sol.**
