# Commission de suivi de site du 20 novembre 2025

## Le point depuis la dernière CSS (avril 2024)

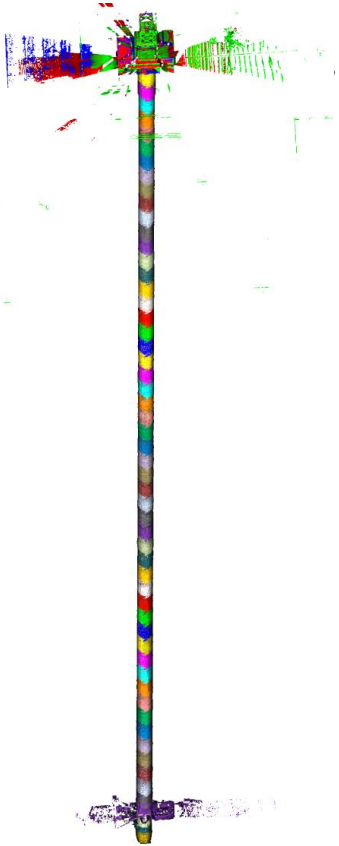
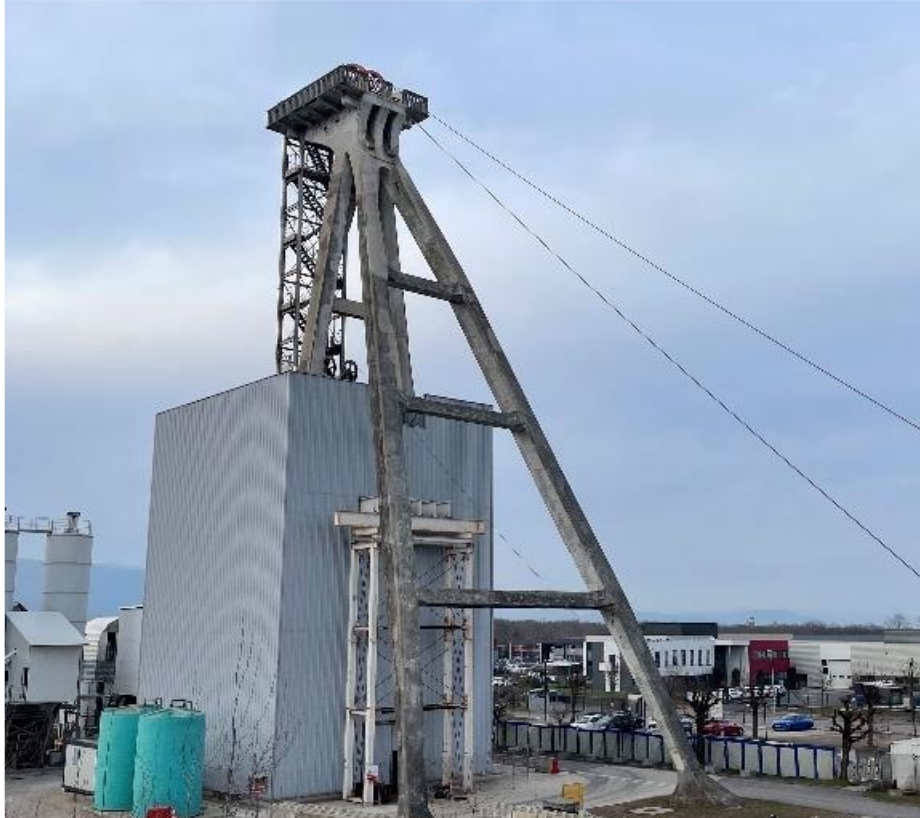
# Etat du cuvelage – puits Joseph

*Concernant l'état du cuvelage, principalement des encroûtements qu'il convient de purger pour éviter les chutes dans le puits*

- L'ensemble de la colonne du puits a été relevé en 3D - une station de mesure tous les 10 m sur les 550 m.
- Mesure d'août 2024 – synthèse pour le cuvelage :  
*« Les relevés 3D réalisés ont été comparés à ceux de 2022 et ont permis d'identifier les écarts entre les deux nuages de points.  
Les écarts sont dus au nettoyage intensif ou aux accumulations de sel sur certaines zones (sur la tranche 0-196 m de profondeur). »*
- Mesures d'août 2025 : en cours de traitement

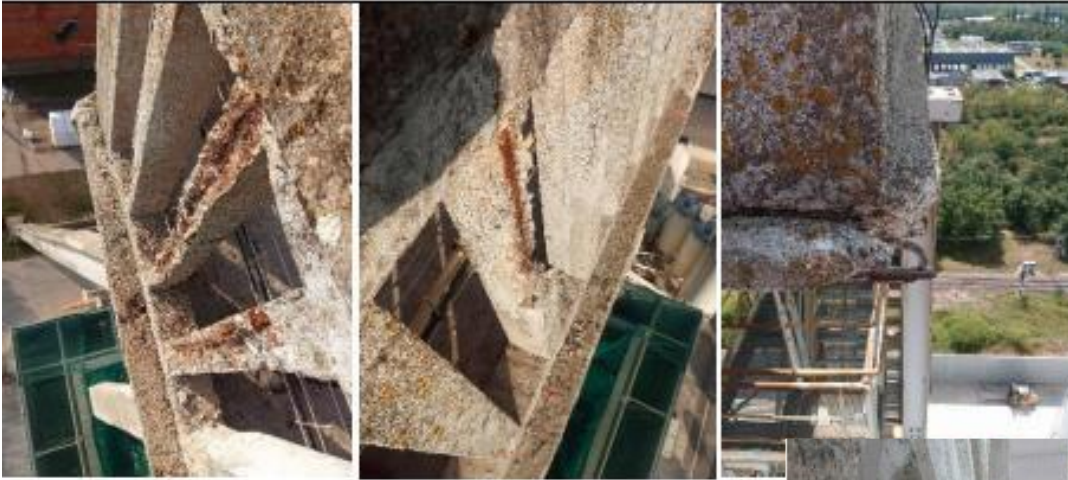
AVANT

« Le chevalement du puits Else [...] est dans un état général moyen. »

- ✓ Réalisation d'une campagne de purge et de ragréage des éclats de béton, éclats de béton en formation, éclats de béton avec aciers apparents corrodés/foisonnés et des zones d'enduit dégradées ;
- ✓ Réfection du système d'étanchéité au niveau de la face supérieure de la plateforme ;
- ✓ Mise en place d'un larmier en périphérie de la plateforme.

=> Campagne de travaux réalisée à l'été 2025

Travaux confiés à la société SOGEA, spécialisée dans le traitement des ouvrages d'art, sous supervision de l'opérateur minier RSA

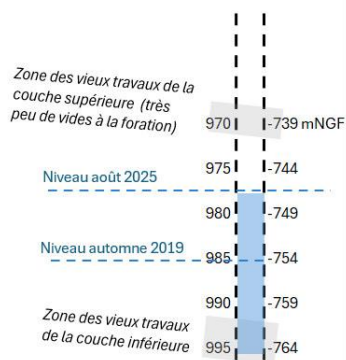
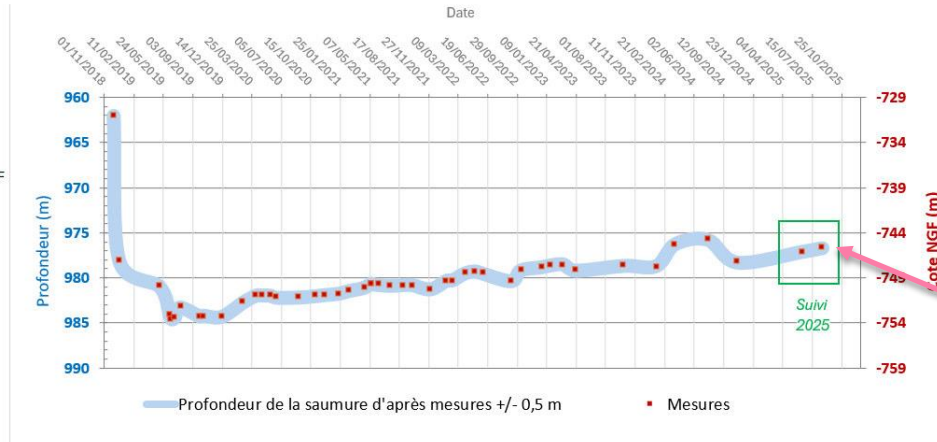
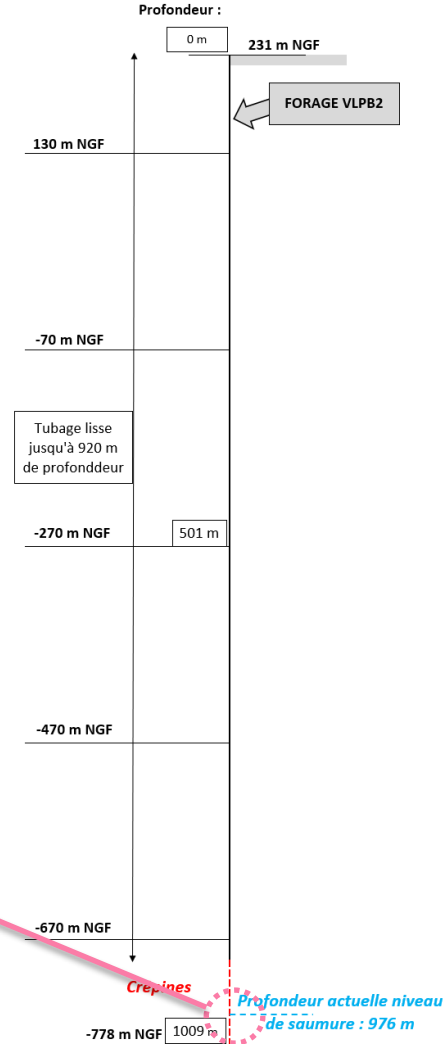
## Piézomètre VLPB2 :

→ Observation de l'ennoyage du point bas du « compartiment Marie-Louise »

→ Elévation moyenne du niveau de saumure environ 1,3 m/an

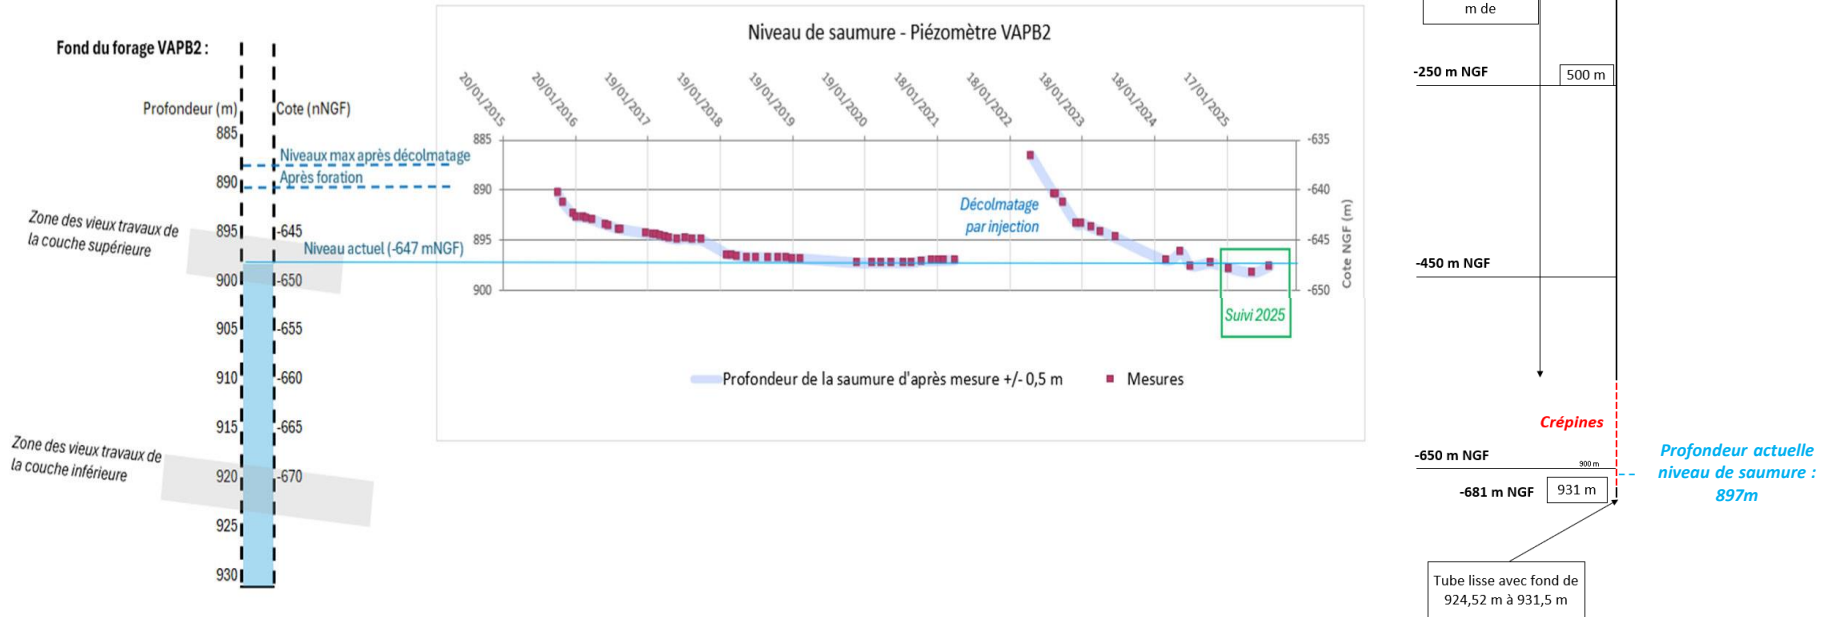
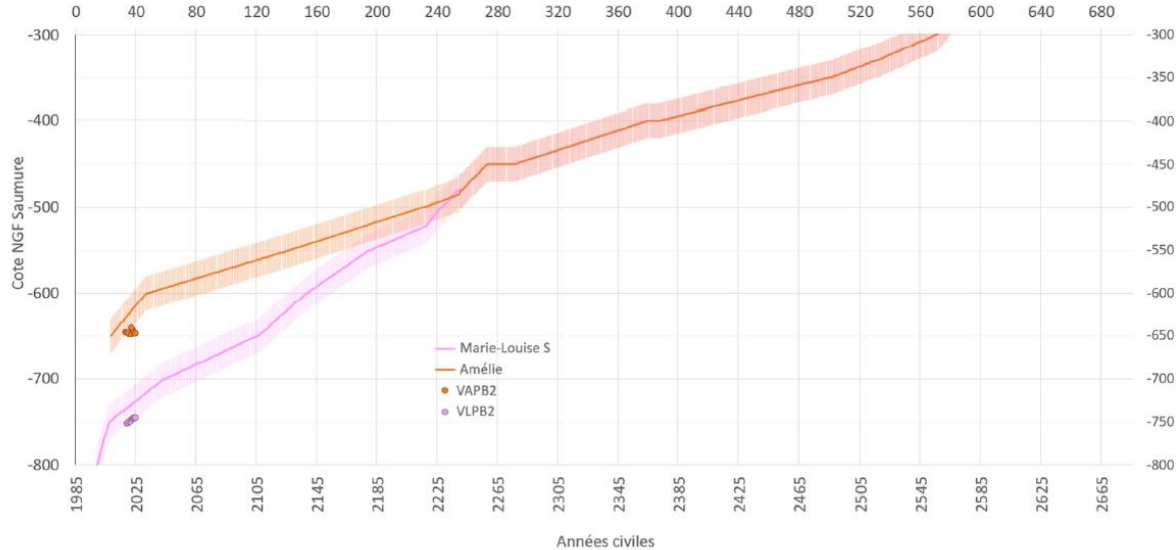
## Piézomètre VAPB2 :

→ Observation de l'ennoyage du point bas du « compartiment Amélie »

→ EODD : « Le suivi de 2024 avait orienté vers l'absence de réelle augmentation de l'ennoyage de ce secteur. Le suivi de 2025 aboutit au même résultat. »

- Ordres de grandeur conformes.
- Montée VLPB2 conforme.
- VAPB2 : absence de réel ennoyage (à confirmer dans la durée).
