MRN AQC Région Grand-Est

TEMPÊTE DENNIS

TEMPÊTE CIARA

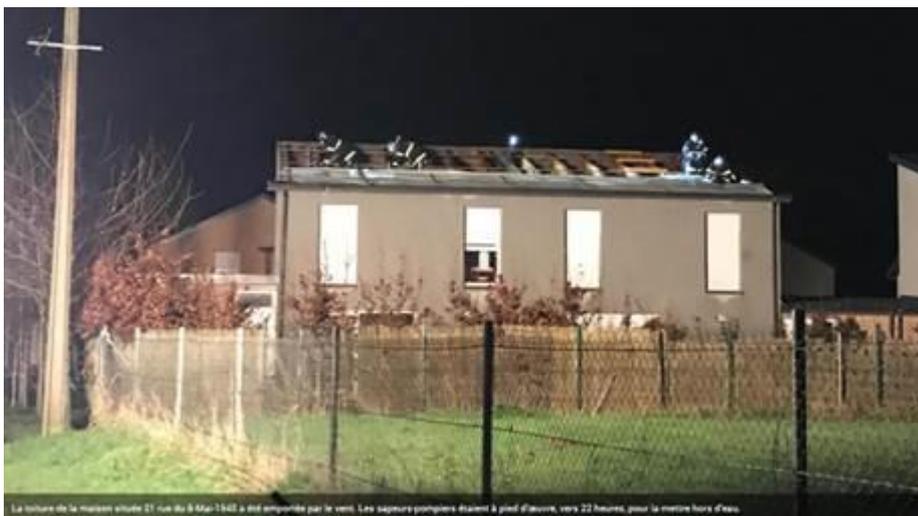
16 février 2020 18h00 – Liévin 62800 – Rue Sully Prud'homme - Tempête DENNIS et tornade probable – 2 toitures de maisons arrachées et plusieurs maisons endommagées

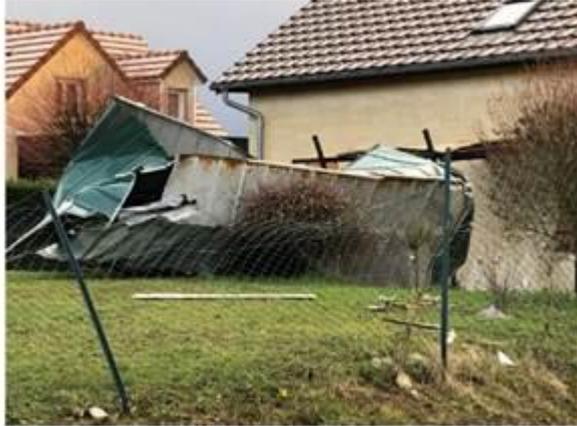
13 février 2020 soir – Marchaux-Chaudefontaine 25640 – Lotissement du Bois - Tempête INES et tornade / toitures endommagées

Les dégâts se concentrent dans le lotissement du Bois Joli. Photo ENR

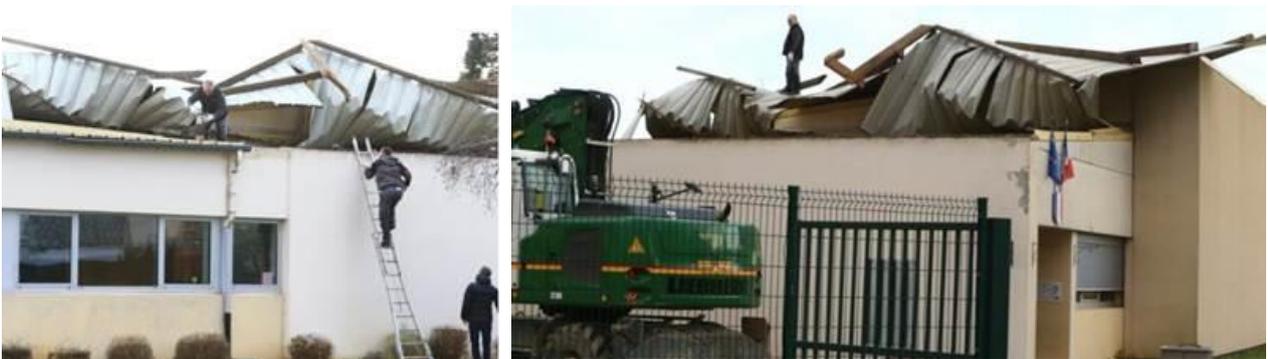
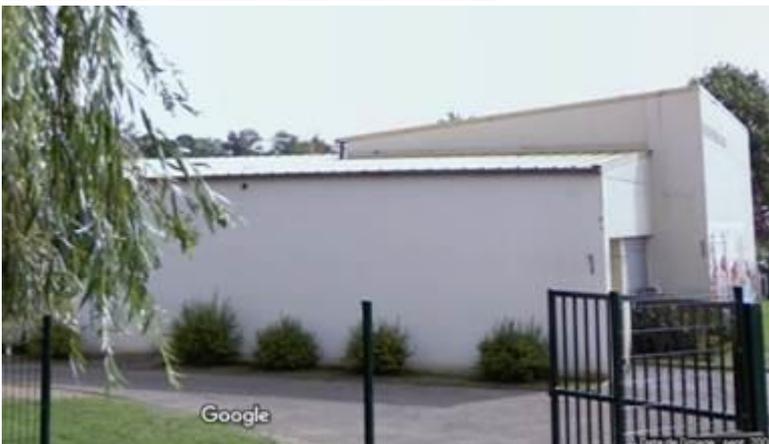
11 février 2020 vers 15h00 – Maizières-lès-Metz 57280 – Tempête CIARA – Ecole maternelle Brioux / Toiture arrachée

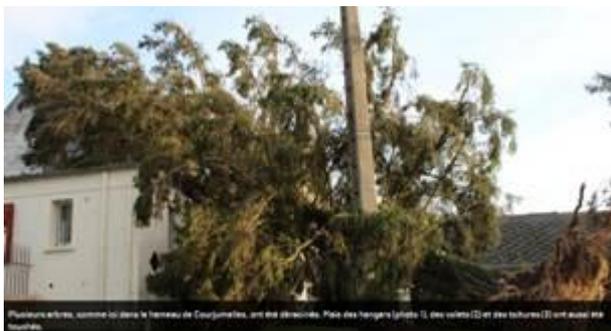
10 février 2020 soir – Origny-Sainte-Benoîte 02390 – Tempête CIARA et tornade / Toitures endommagées

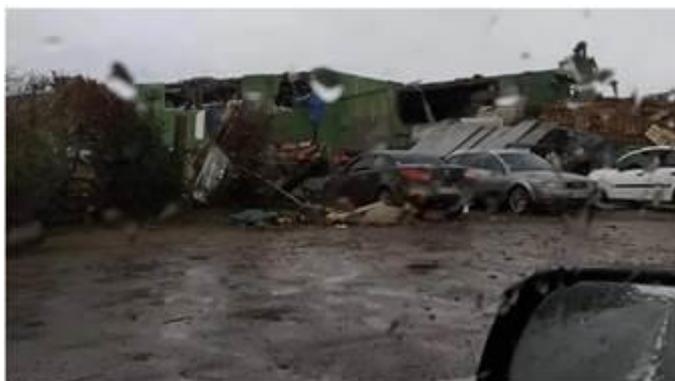
10 février 2020 16h00 – Bertangles et Poulainville 80260 – Tempête CIARA et mini-tornade / Bâtiment agricole en tôle endommagé

Mini-tornade à Bertangles au nord d'Amiens - "La météo de la Somme"

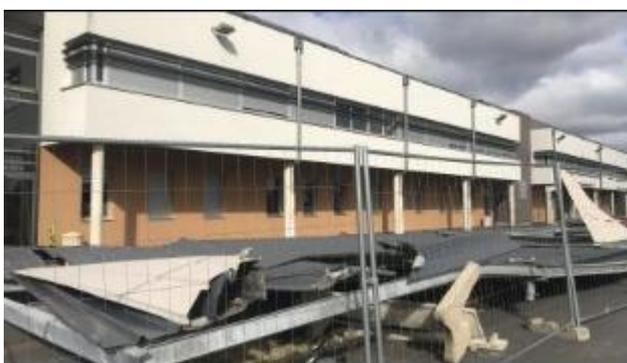
10 février 2020 – Cambrai 59400 – Tempête CIARA – Cité scolaire Paul Duez – Louise de Bettignies CDI / Arrachement de la toiture du CDI

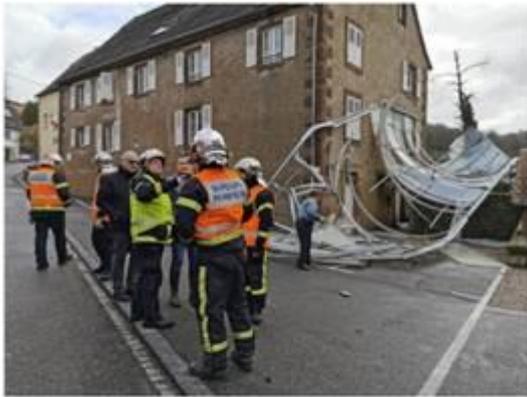
10 février 2020 – Meisenthal 57960 – Tempête CIARA – Nouvelle halle municipale / Arrachement de la toiture

Le tout nouveau toit de la Halle sportive de Meisenthal n'a pas résisté à la tempête. Photo 01, (Alexandre ROL)

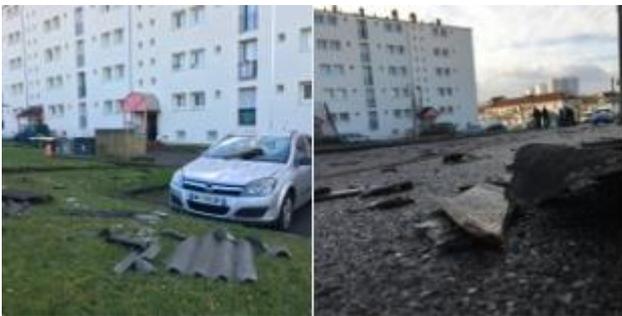
10 février 2020 06h30 – Vesoul 70000 – Tempête CIARA – 2 immeubles Quartiers des Rêpes rue des Fleurs / Arrachement d'éléments de couverture fibro amiantée

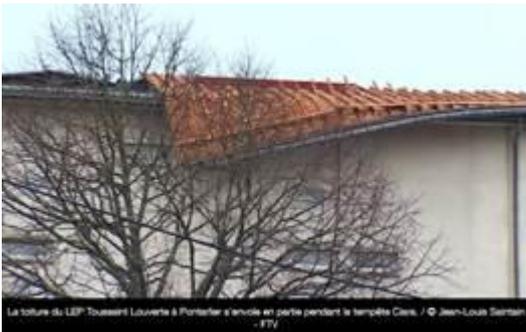
10 février 2020 06h30 – Pontarlier 25300 – Tempête CIARA – LEP toussaint Louverture / Arrachement de 400 m² de toiture

La toiture du LEP Toussaint Louverture à Pontarlier a été arrachée pendant la tempête Ciara. / © Jean-Louis Sarrasin - FTV

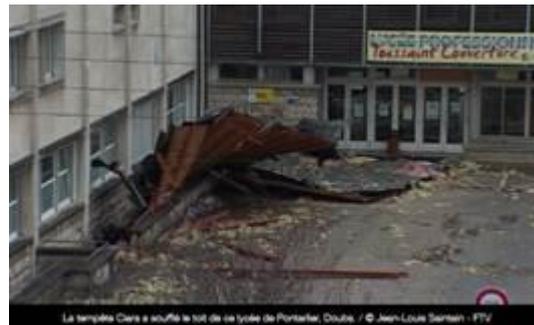
La tempête Ciara a soufflé le toit de ce lycée de Pontarlier, Doubs. / © Jean-Louis Sarrasin - FTV

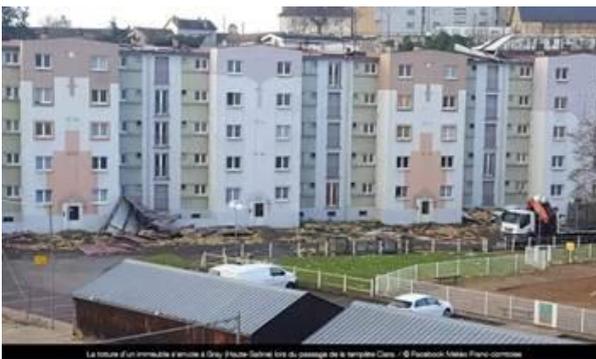
La toiture d'un immeuble à anses à Grey. Photo prise lors du passage de la tempête Ciara. / © Facebook-Matthieu Ponce.commiss

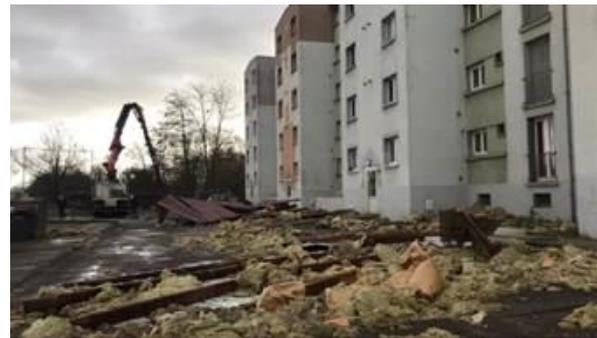
Les débris rue de Verdun, dans le quartier des Ans, à Grey après la tempête Ciara © Radio France - Alix Douvart

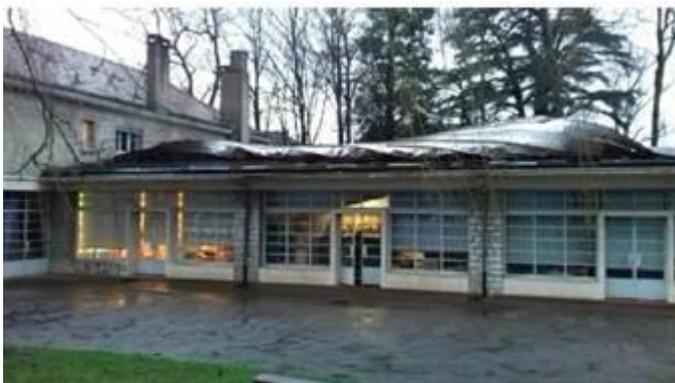
À Grey, le toit de l'école maternelle s'est envolé suite au passage de la tempête Ciara. / Sandrine Tourment

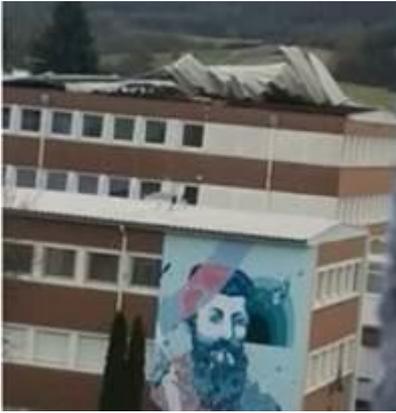
10 février 2020 vers 09h00 – Saint-Dié 88000 – Tempête CIARA – Collège Vautrin-Lud / Arrachement d'éléments de la toiture

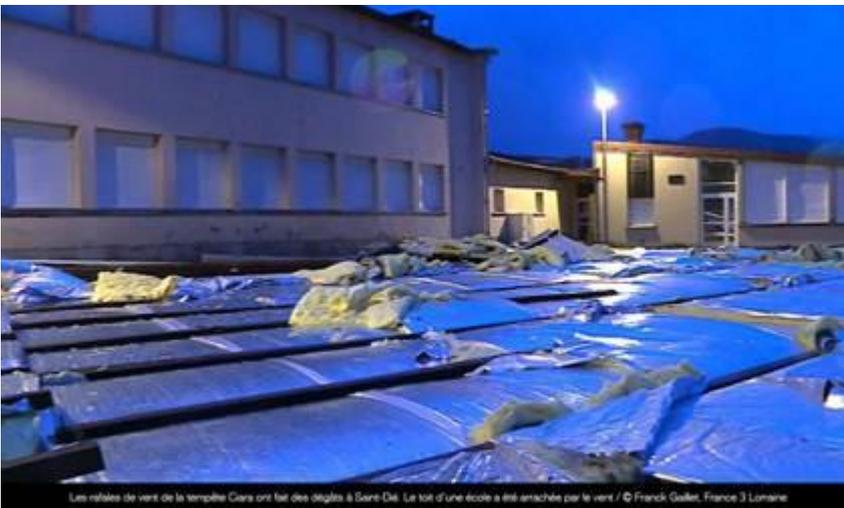
09 février 2020 vers 20h00– Saint-Dié 88000 – Tempête CIARA – Ecole Baldensperger / Arrachement complet de la toiture

Les rafales de vent de la tempête Ciara ont fait des dégâts à Saint-Dié. Le toit d'une école a été arraché par le vent / © Franck Gallot, France 3 Lorraine

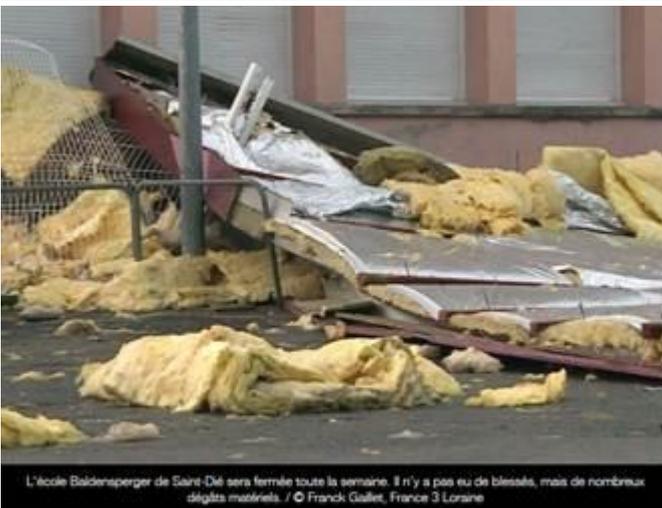
L'école Baldensperger de Saint-Dié sera fermée toute la semaine. Il n'y a pas eu de blessés, mais de nombreux dégâts matériels. / © Franck Gallot, France 3 Lorraine

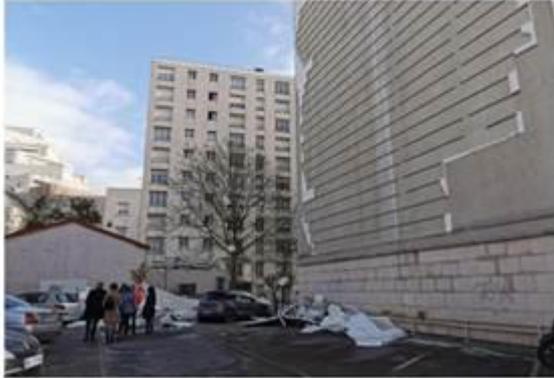
09 février 2020 – Vanves 92170 – Tempête CIARA – Résidence HLM Bretagne / Arrachement d'éléments de bardage isolant

A Vanves, un autre bâtiment a fait les frais des vents violents. L'isolation extérieure de la résidence HLM Bretagne, rue Jean-Jaurès, s'est envolée dimanche soir. De grandes plaques de polystyrènes ont voltigé dans les airs, abimant deux voitures garées au pied de l'immeuble.

Vanves, ce lundi matin. Les plaques d'isolant de cet immeuble de la rue Jean-Jaurès sont tombées. L'FJLH.

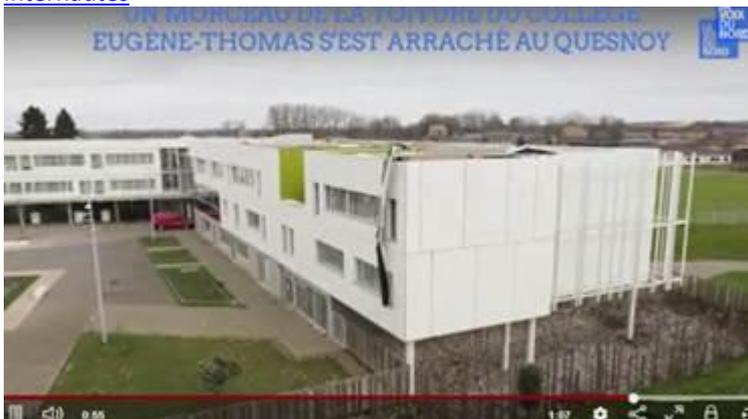
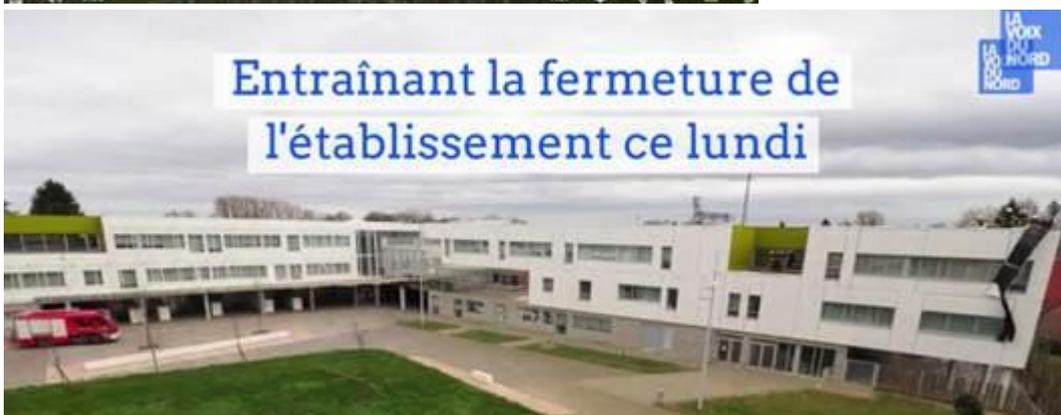
09 février 2020 – Le Quesnoy 59530 – Tempête CIARA - Cité scolaire Eugène-Thomas / Arrachement d'éléments de toiture-terrasse

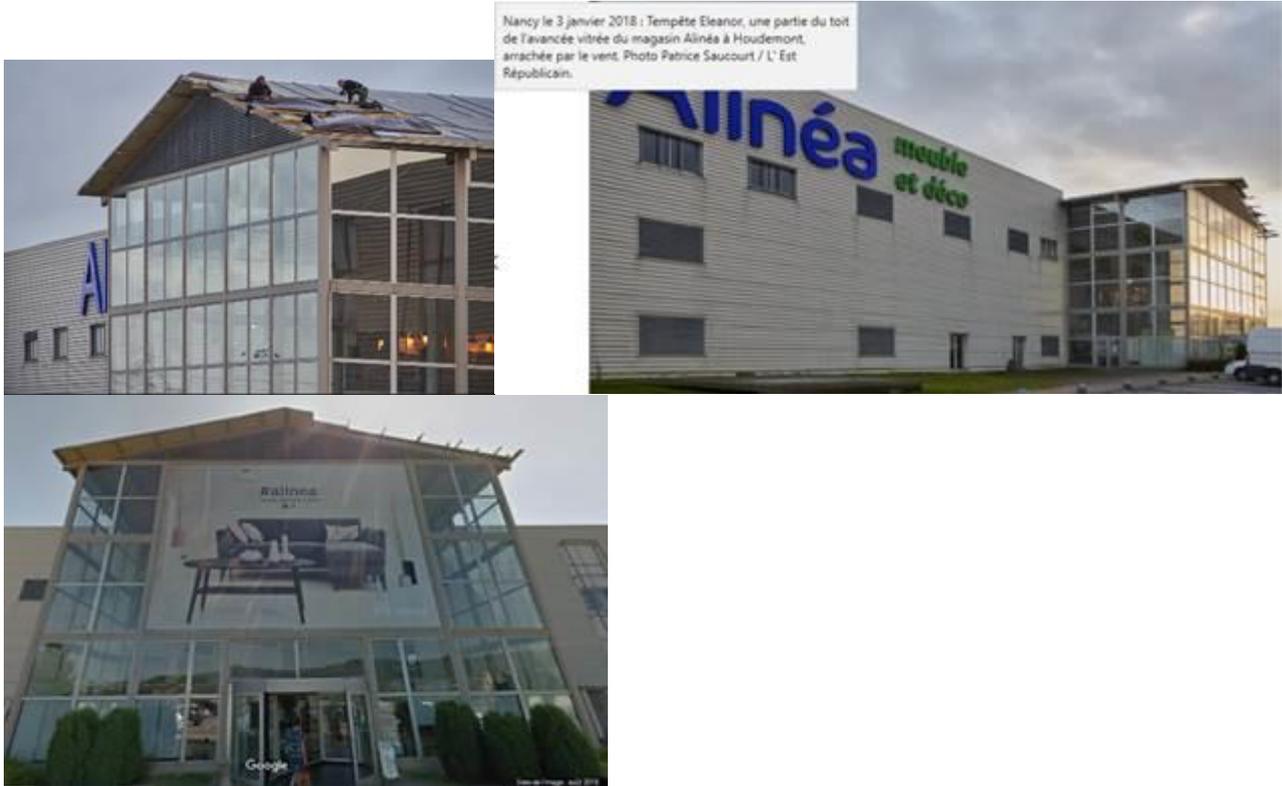
03 janvier 2018 – Fléville-devant-Nancy 54710 – Tempête ELEANOR / Un pan de la toiture du magasin Alinéa arraché

Bâtiment récent
