# Commission de suivi de site du 02 juillet 2026

# Etat d'avancement des travaux de fermeture du site

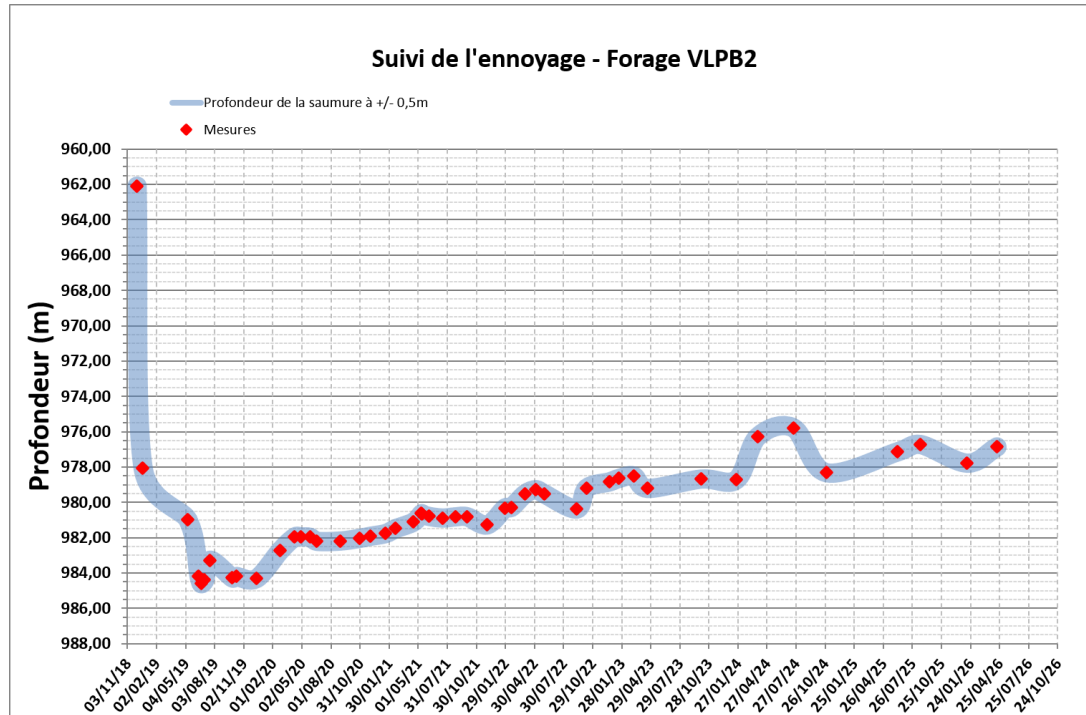
## Piézomètre VLPB2 :

→ Observation de l'envoyage du point bas du « compartiment Marie-Louise »

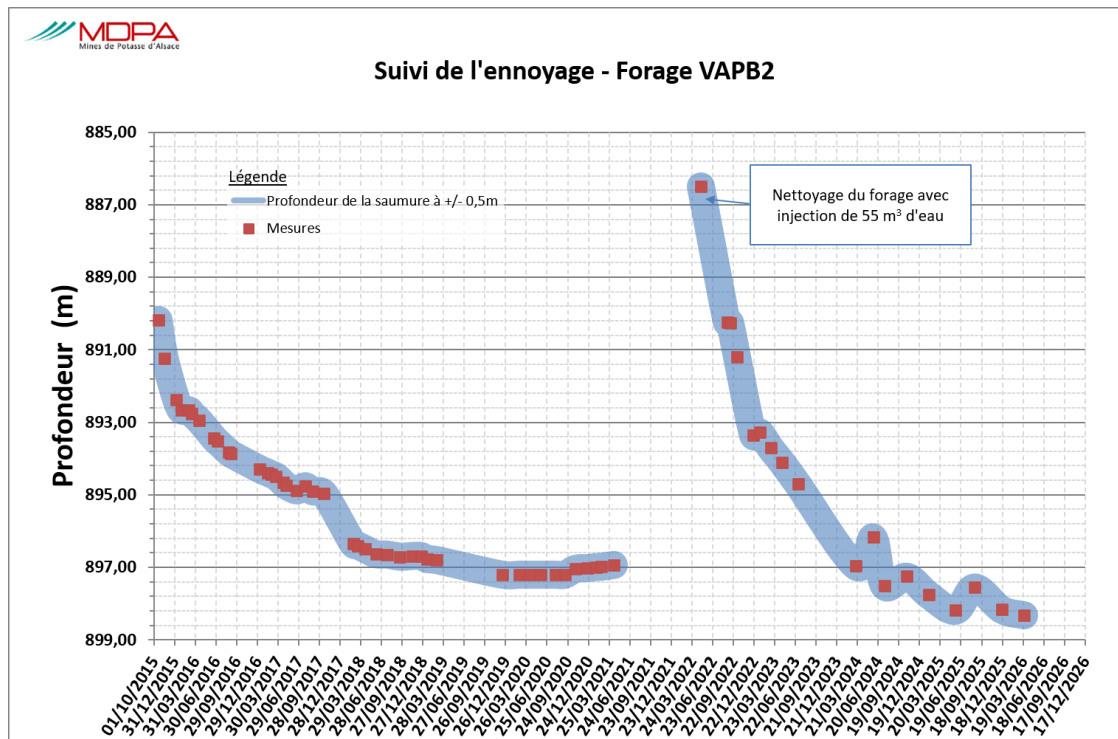
## Piézomètre VAPB2 :

→ Observation de l'ennoyage du point bas du « compartiment Amélie »

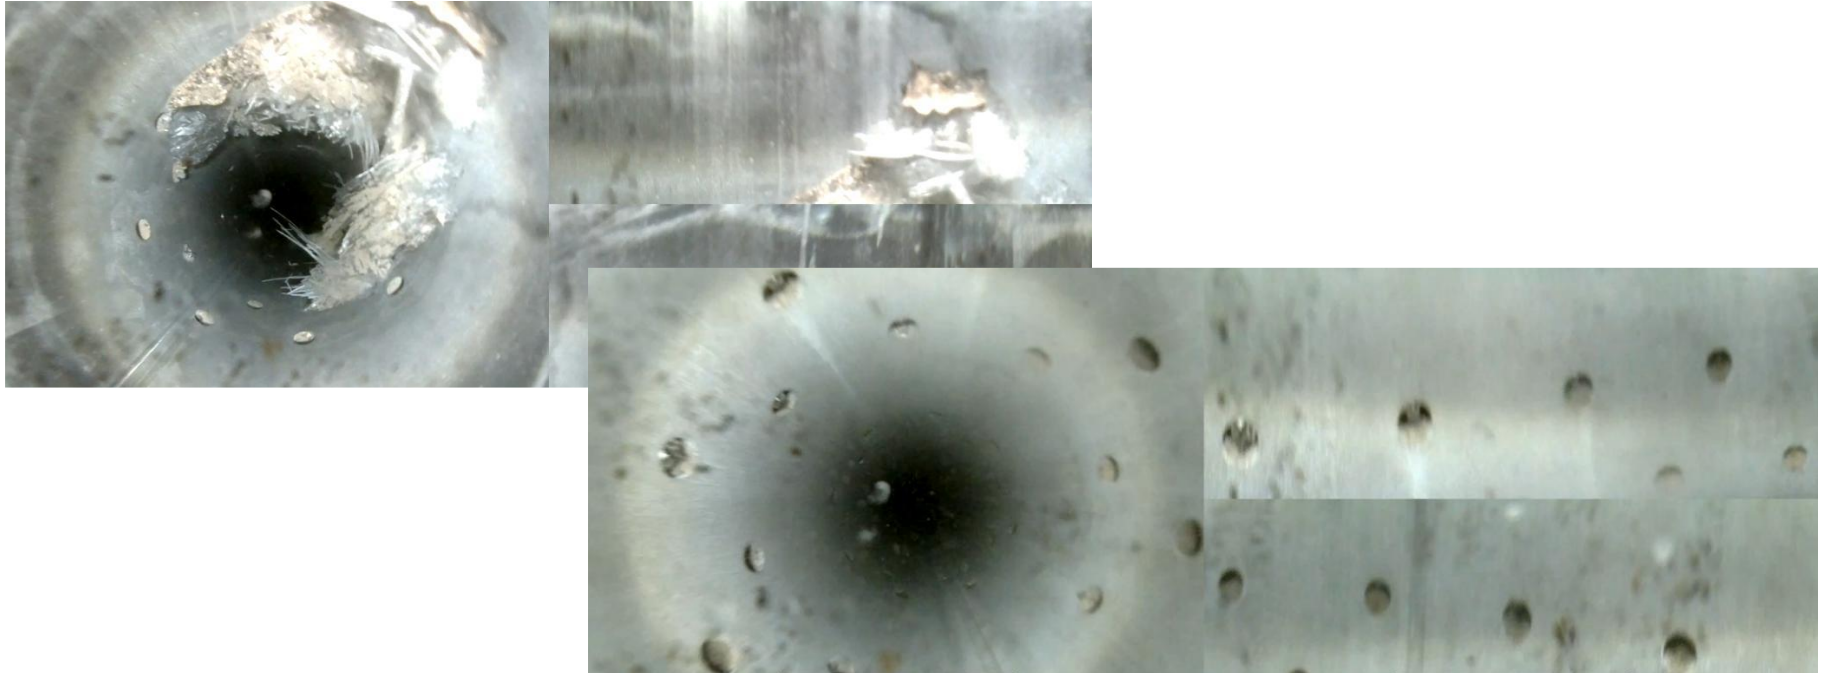
- Inspection caméra réalisée les 06 et 07 mai 2026 par la société TERRATEC
- Forage VLPB2 :  
« Il n'y a pas eu d'évolution majeure dans le forage par rapport à 2024. »

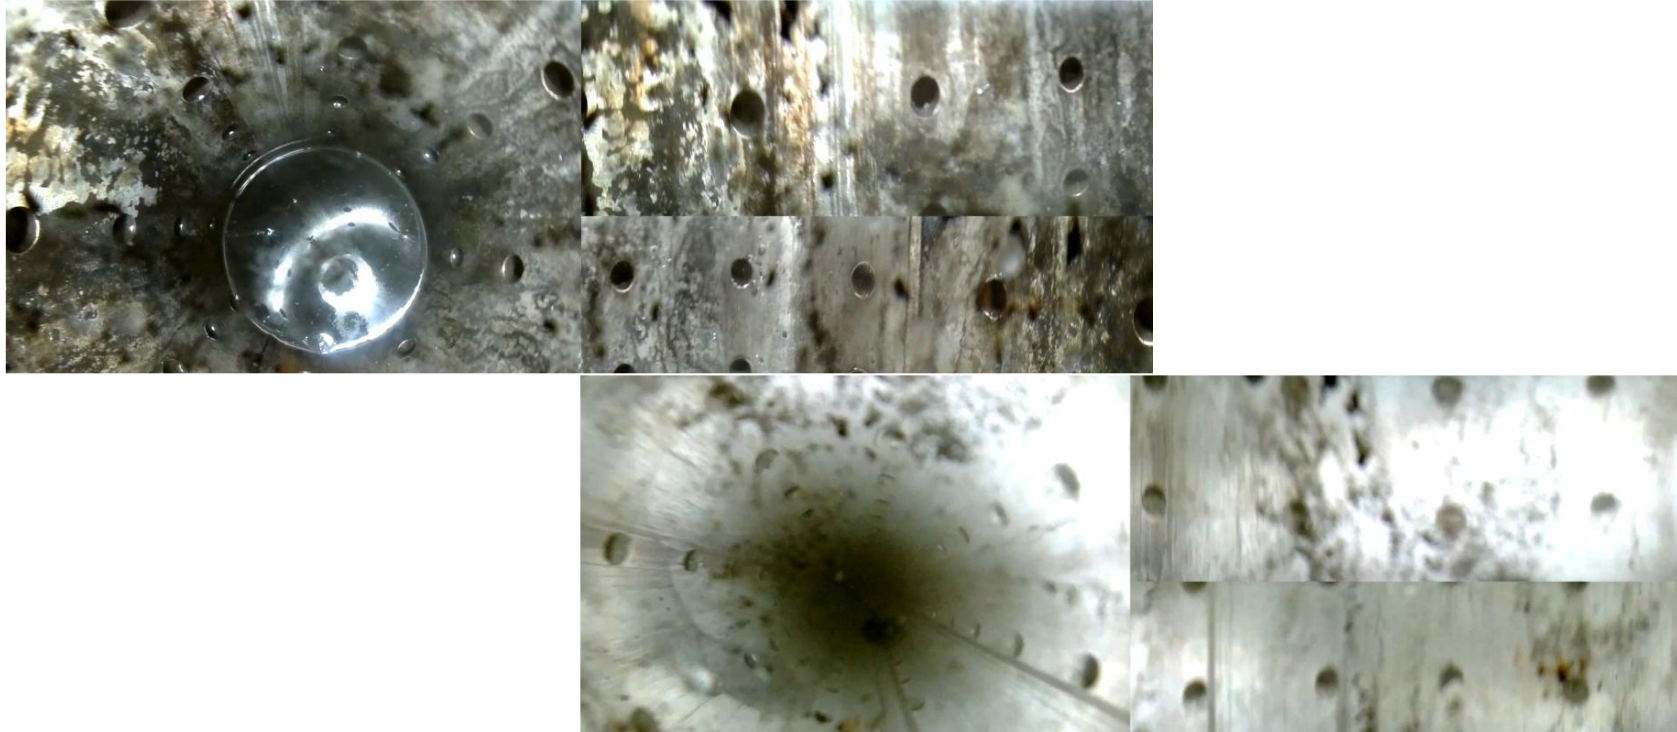
- Forage VAPB2 :

« Le forage est globalement moins propre qu'en 2024. Plus de dépôts ont été découverts lors de l'inspection récente. »
