Déroulé de la réunion

Mouvements de terrain : évolution, conséquences

Opération de forage-pompage

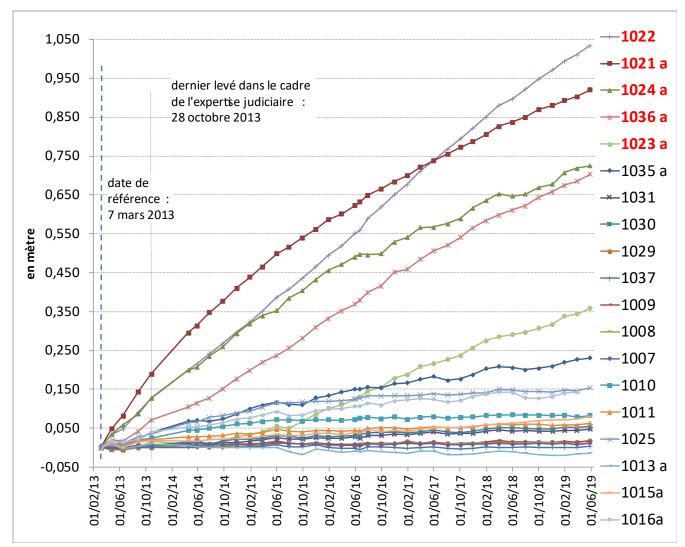
Evolution du phénomène de gonflement (données cumulées depuis 2013) Surrection (mouvements verticaux)

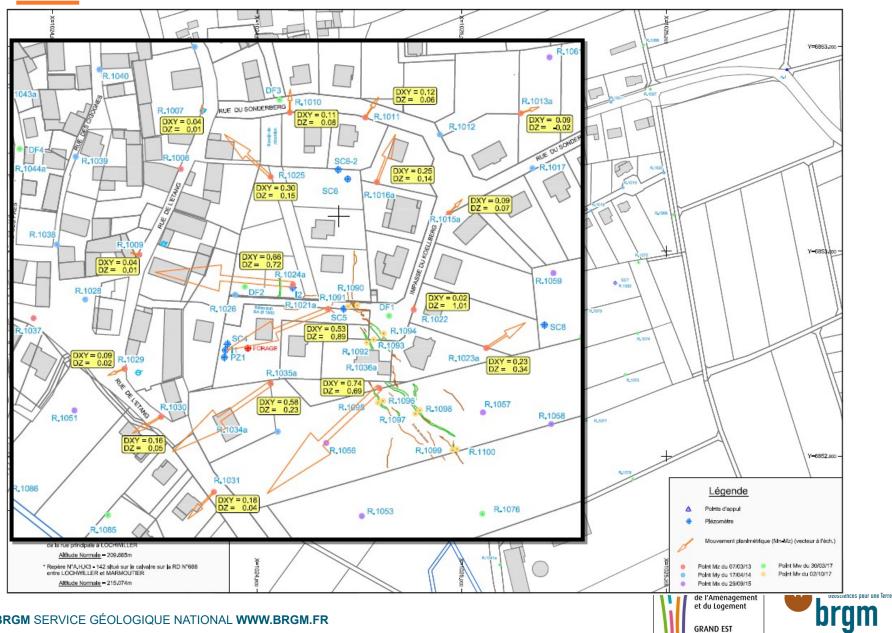
Evolution du phénomène de gonflement (données cumulées depuis 2013)

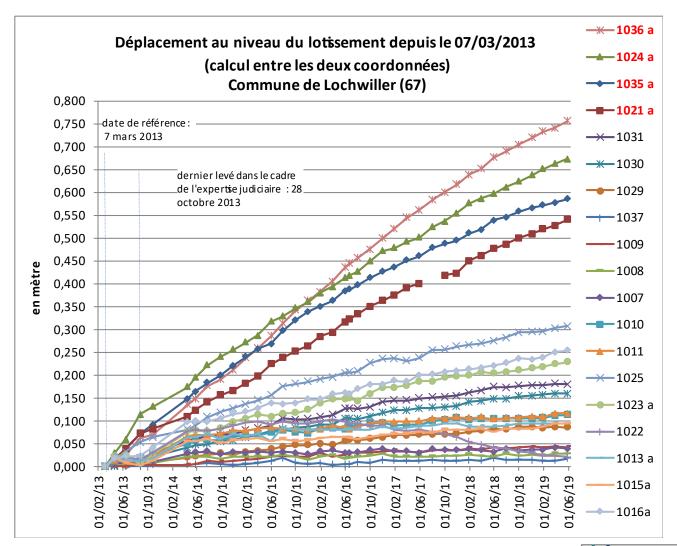
Evolution du phénomène de gonflement (données cumulées depuis 2013) Déplacement (mouvement horizontaux)

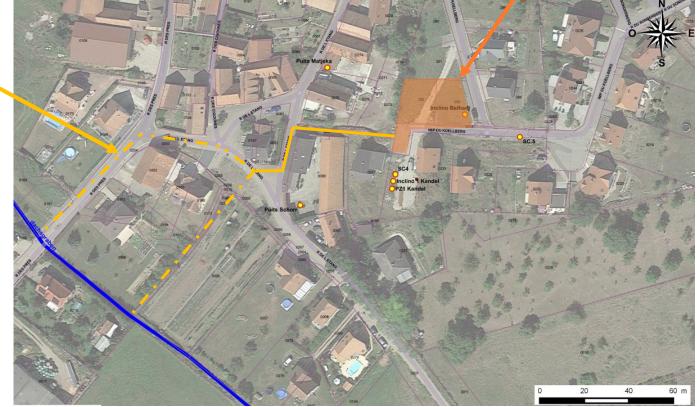
Zone d'implantation des forages (parcelles communales en priorité)

Plan d'implantation des forages

Zone d'implantation de la canalisation

- 1 piézomètre profond (100 m) Reconnaissance
- 1 forage de rabattement + 1 conduite de refoulement
- 1 piézomètre de 50 m

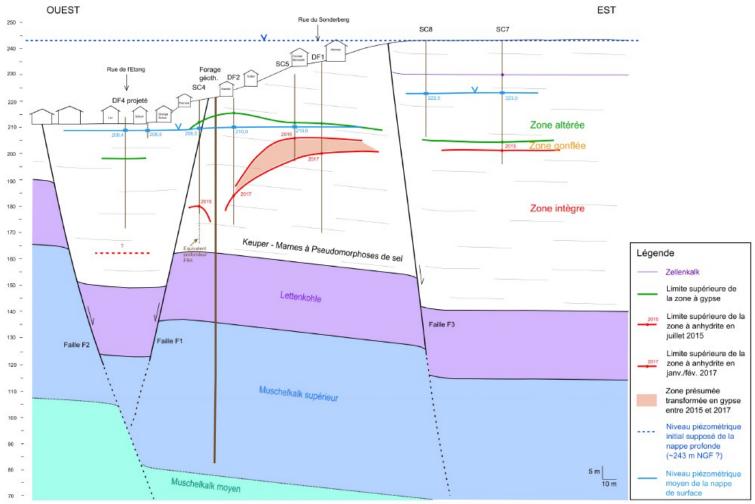
2.4 Coupe géologique et hydrogéologique est-ouest

Figure 9 - Coupe géologique et hydrogéologique du lotissement Weingarten à Lochwiller

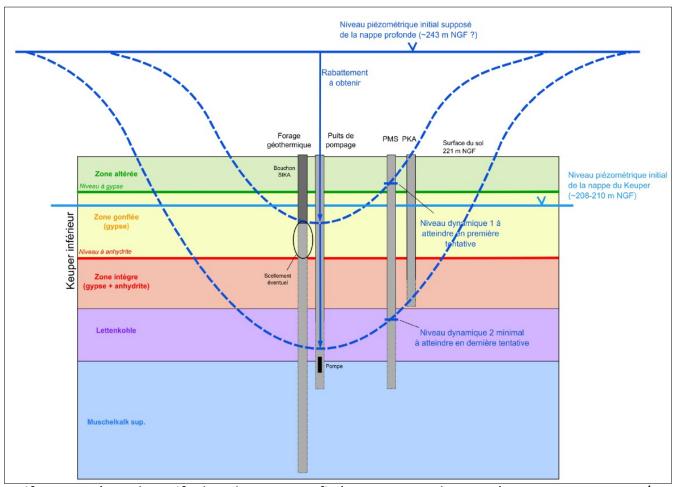
LES OBJECTIFS DE RABATTEMENT ET RÔLES DES OUVRAGES

Dispositif envisagé et objectifs de rabattement fixés au niveau du PMS (GEODERIS – E2017/137DE)

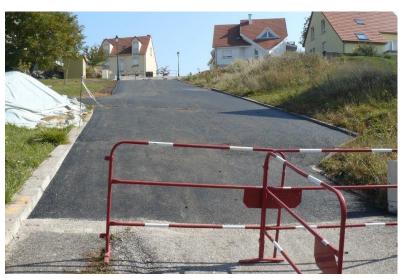
Traitement de crevasses en 2017

Impasse Koellberg avant et après travaux (2017)

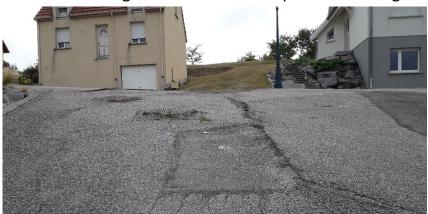
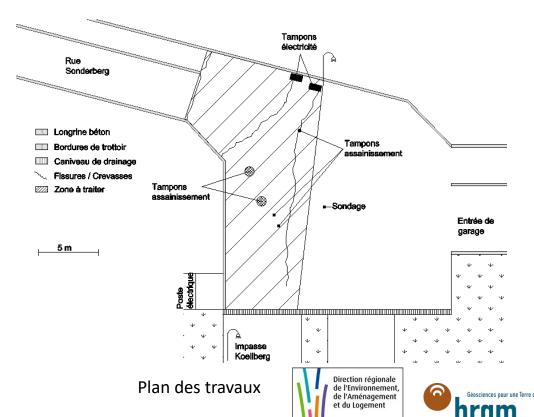
Crevasse en haut de l'impasse Koellberg

Enrobé dégradé en haut de l'impasse Koellberg

- Travaux prévus en juillet/août
- 1 à 2 semaines de travaux
