# Suivi topographique Comblement des crevasses

# Suivi topographique du mouvement

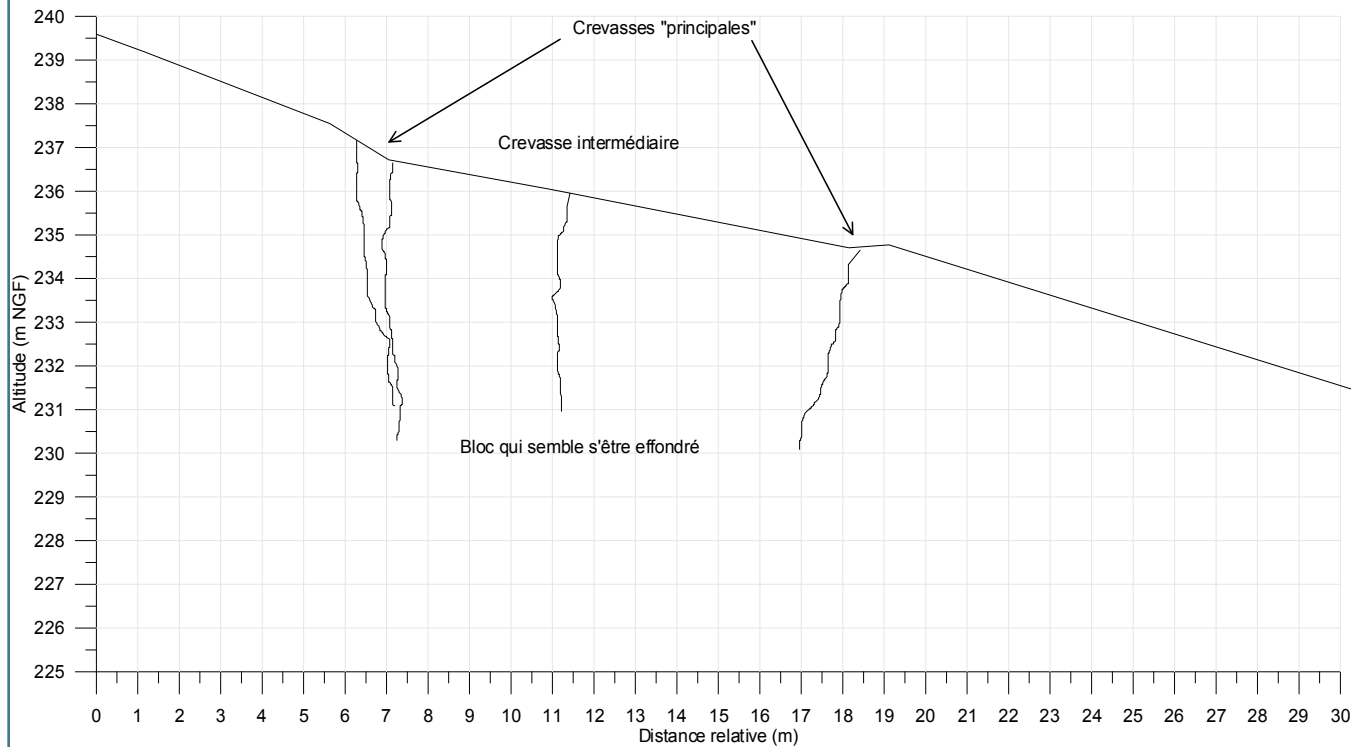
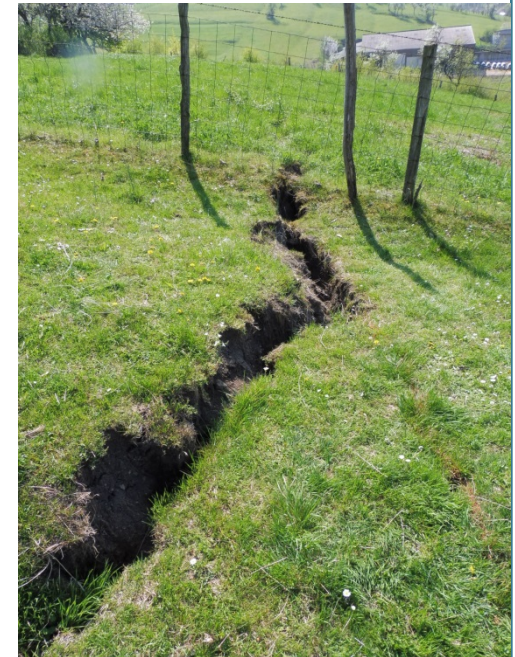
Au niveau des champs :

Déversement de matériaux fin (limons/loess) dans les crevasses avec remodelage afin d'éviter les stagnations d'eau
