## SAINT-DIZIER

Dossier de demande de dérogation au titre de l'article L.411-2 du Code de l'environnement pour la capture, l'enlèvement, la destruction ou la perturbation intentionnelle de spécimens d'espèces d'animaux protégées

### Projet du marché couvert – Chiroptères. 2019-2020

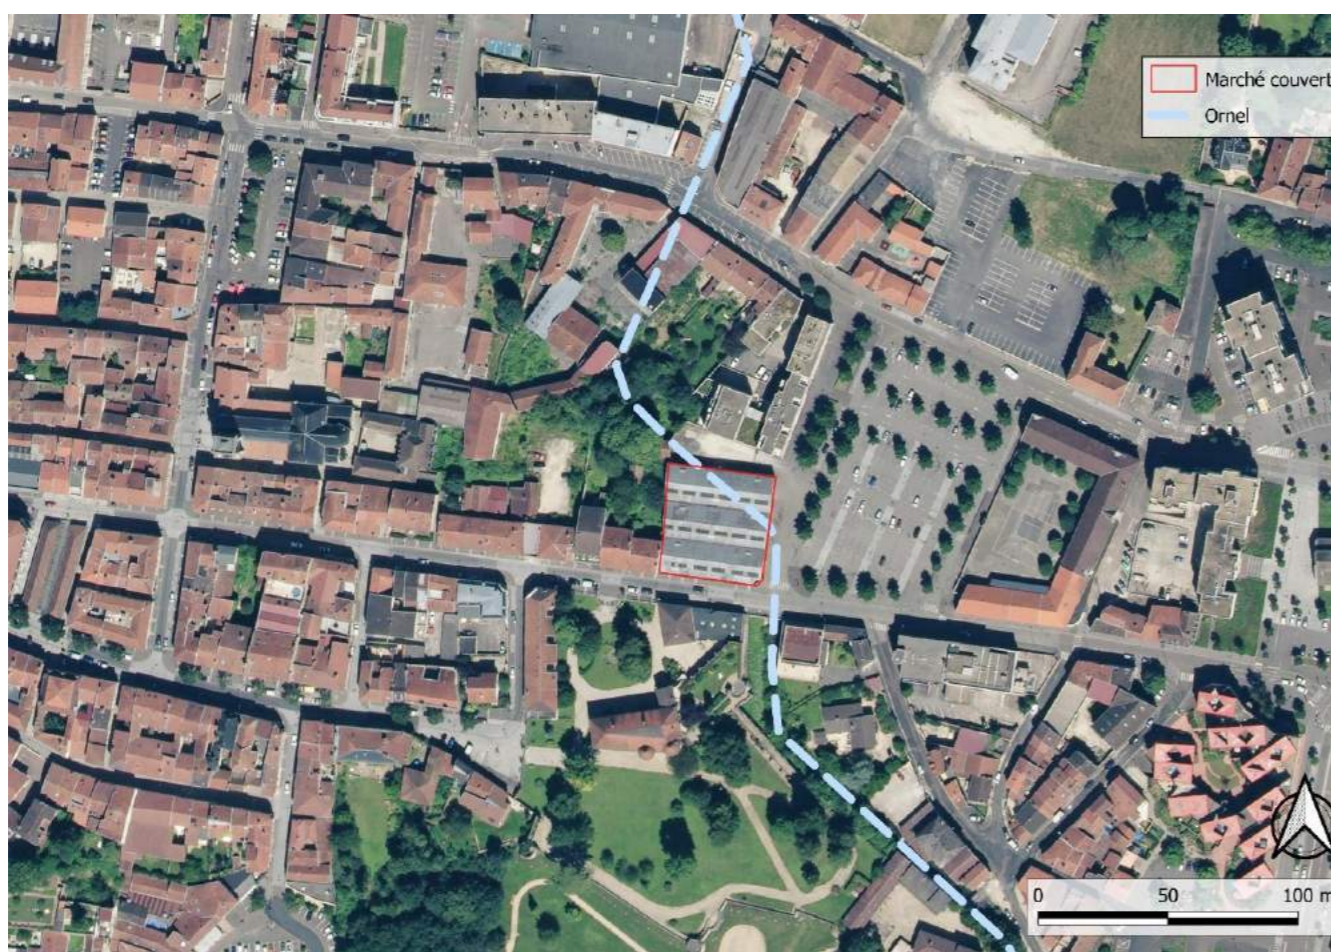
Figure 3 : localisation du marché couvert, centre de Saint-Dizier

Figuré ci-après, le marché actuel est au croisement de la rue Gambetta et de la rue (et place) du Marché. Sous cet édifice, est canalisé l'Ornel, ruisseau courant du nord au sud de l'agglomération ; commençant au canal « entre Champagne et Bourgogne » pour se jeter dans la Marne. Cette trame bleue est fondamentale pour le contexte écologique de la colonie. L'Ornel passe sous le marché et sort en longeant les remparts ceignant le parc de la sous-préfecture en connexion avec le parc du Jard, adjacent à la Marne pour finalement donner accès aux habitats forestiers, ruraux et aquatiques hors de l'agglomération.

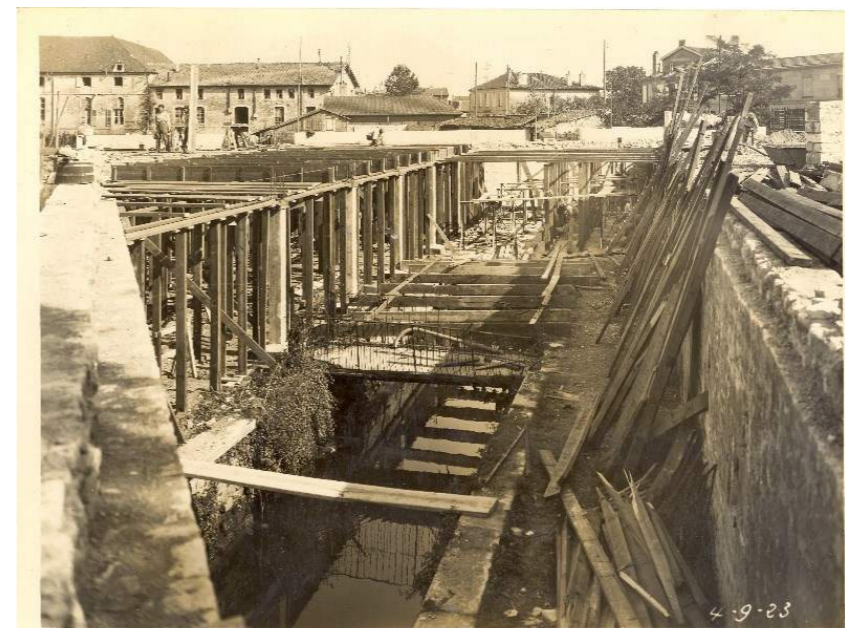
Illustration 1 : Ornel et construction du marché couvert (Direction des Services Urbains de St Dizier circa 1923)

Au cœur de Saint-Dizier le souterrain concerné est donc sous le marché couvert. Il bénéficie de deux accès correspondant aux entrées/sorties du cours de l'Ornel, ruisseau canalisé traversant la ville du canal « entre Champagne et Bourgogne » à la Marne. Il est formé par un enchaînement de caves connectées les unes aux autres, formant deux ensembles reliés par une galerie de communication.

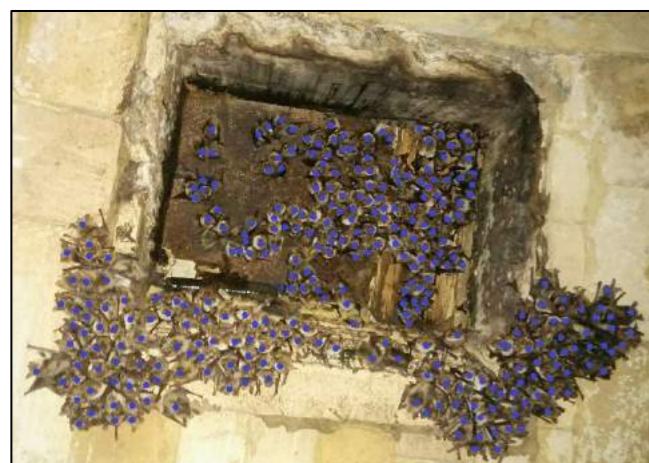
Illustration 2 : méthode de comptage a posteriori

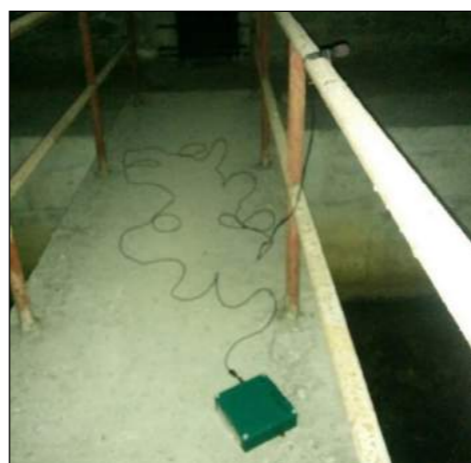
Illustration 3 : enregistreur SM2

La partie acoustique est réalisée avec un enregistreur automatique Song Meter 2 ou 4 et à la marge avec une Batbox D240x pour mieux cerner les déplacements des individus. Les enregistrements au Song Meter sont programmés une demi-heure avant le coucher du soleil jusqu'au lever. Sont recherchés ici les indices d'activités (nb de contacts par heure) et la connaissance des espèces présentes. L'enregistreur est installé au-dessus de l'Ornel le micro positionné sur la passerelle, dirigé vers l'amont (cartographie suivante). Pour organiser les inventaires et la collecte de données, les pièces sont numérotées.

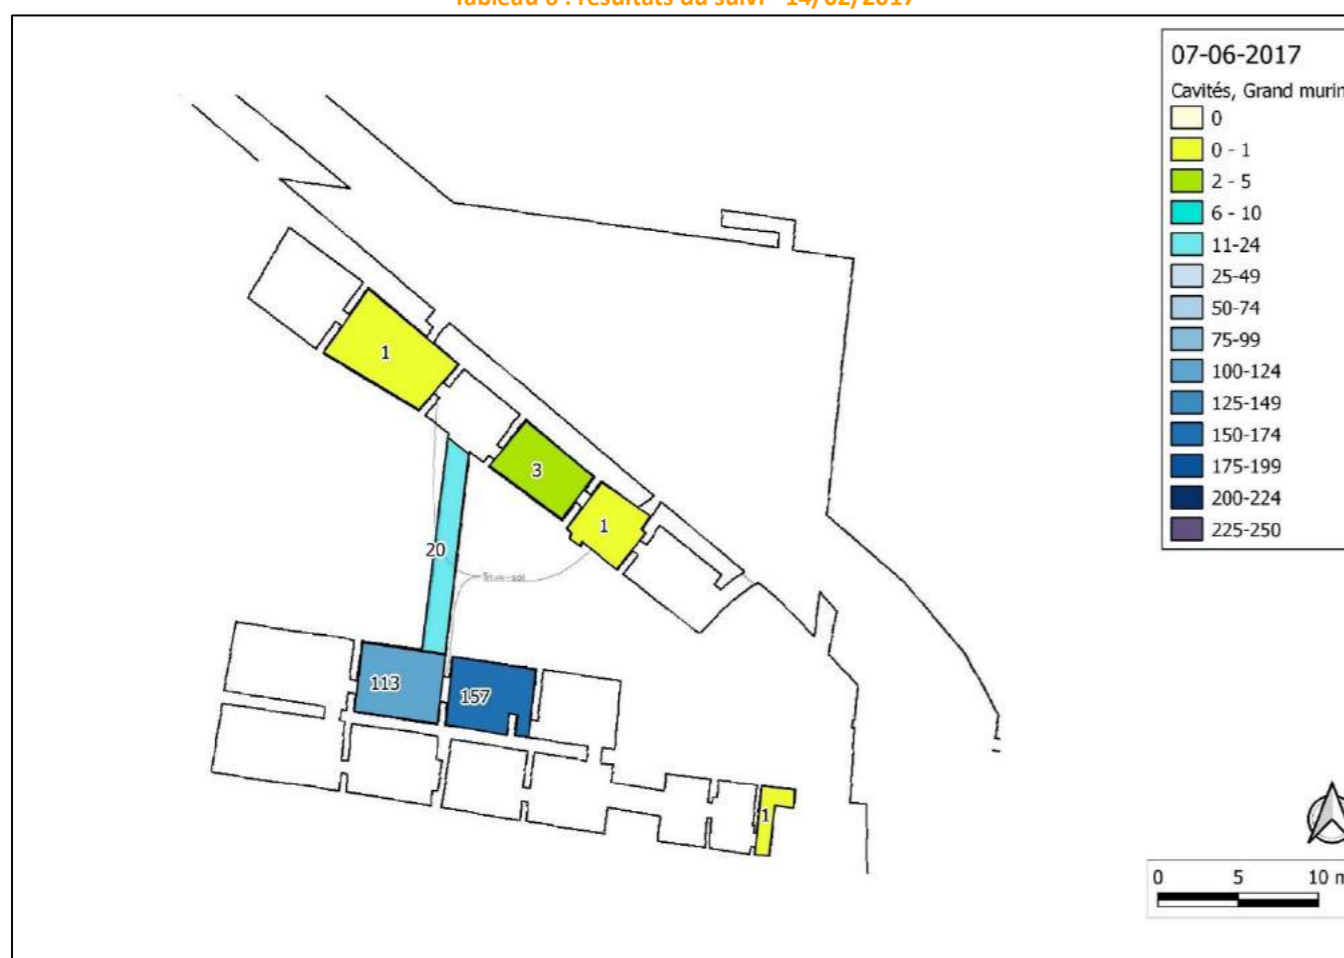
Figure 24 : comptages des chiroptères du 07-06-2017

N° pièce	Espèce(s)	07/06/2017		
1		0	11	0
2	Grand murin	1	12	0
3	Grand murin	3	13	0
4		0	14	0
5	Grand murin	1	15	0
6		0	16	0
7	Grand murin	20	17	0
8	Grand murin	113	18	Grand murin 1
9	Grand murin	157	19	0
10		0	20	0
			21	0

Le pic d'activité est double, situé entre 21h30 et 23h00 puis 03h30 et 04h30. Les observations visuelles ont permis de dénombrer **296 Grands murins**, situés au niveau des anciens vestiaires de boxe. On peut également remarquer que les travaux effectués en novembre 2016 à proximité au niveau de la rue Gambetta, n'ont pas eu d'incidences sur la colonie (plan au chapitre III.C).

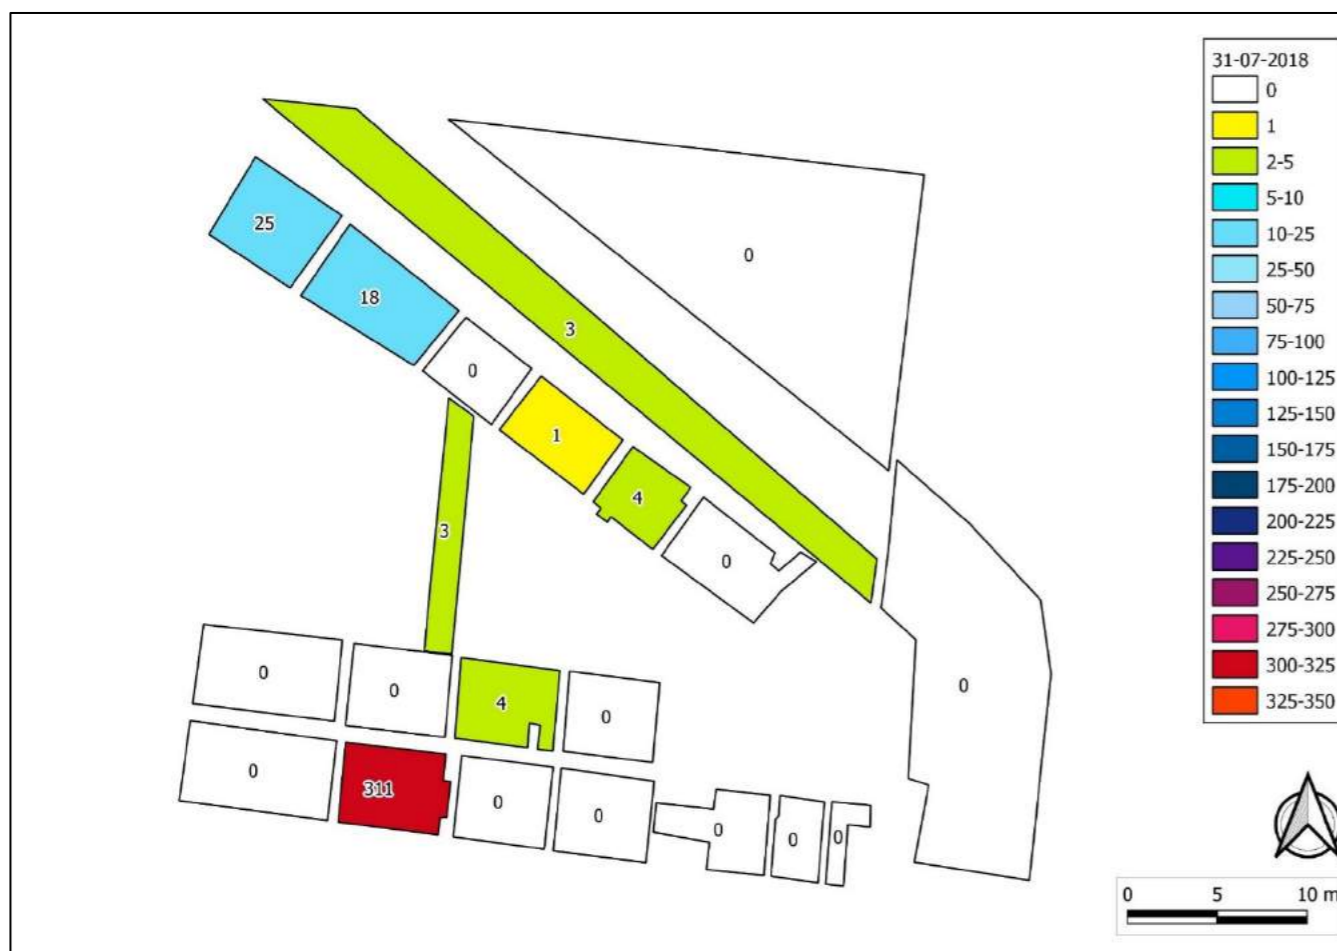
Figure 27 : comptages des chiroptères du 31-07-2018

N° pièce	Espèce(s)	31/07/2018
1		0
2	Grand murin	4
3	Grand murin	1
4		0
5	Grand murin (avec jeunes)	18
6	Grand murin	25
7		3
8		0
9		0
10		0
11	Grand murin	311
12	Grand murin	4
13		0
14		0
15		0
16		0
17		0
18		0
19	Grand murin	3
20		0
21		0

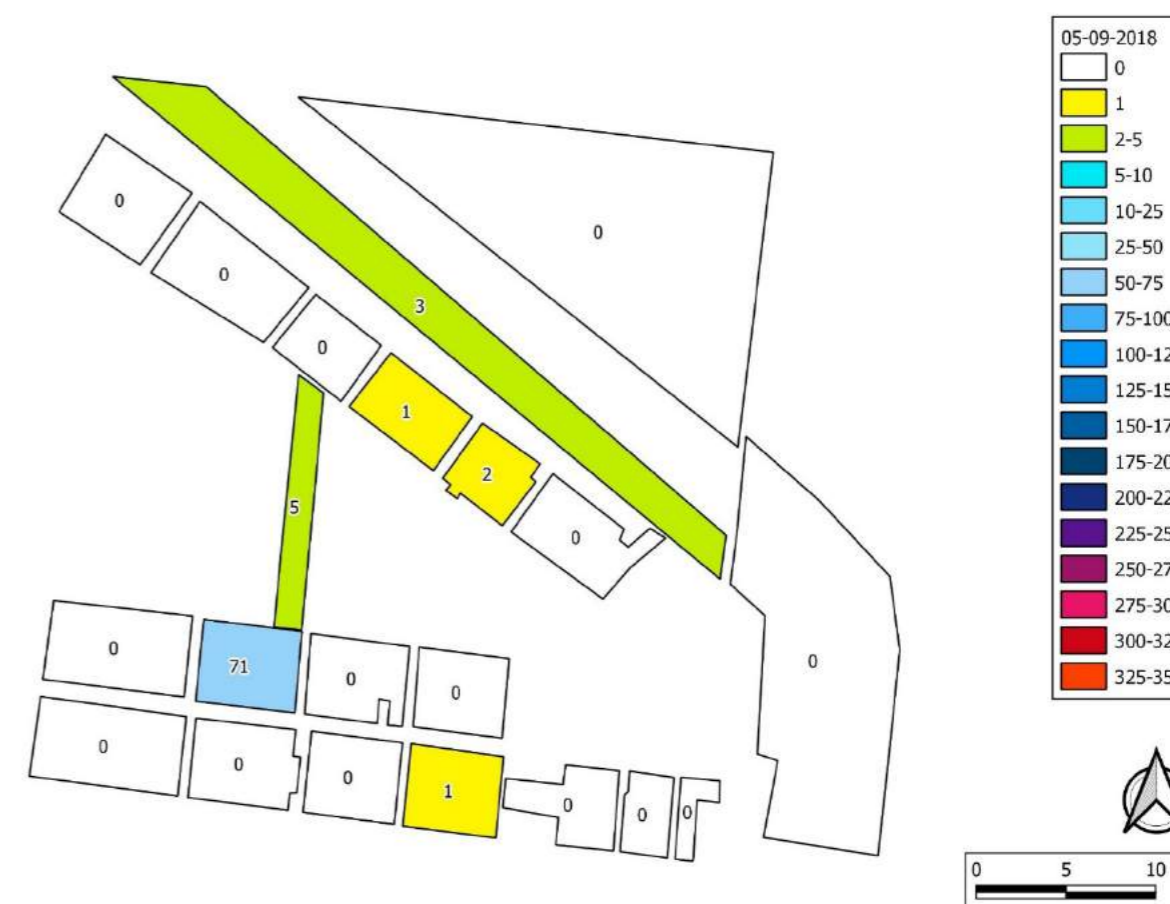
Figure 28 : comptages des chiroptères du 05-09-2018

N° pièce	Espèce(s)	05/09/2018
1		0
2	Grand murin	2
3	Grand murin	1
4		0
5		0
6		0
7	Grand murin	5
8	Grand murin	71
9		0
10		0
11		0
12		0
13		0
14	Grand murin	1
15		0
16		0
17		0
18		0
19	Grand murin	3
20		0
21		0

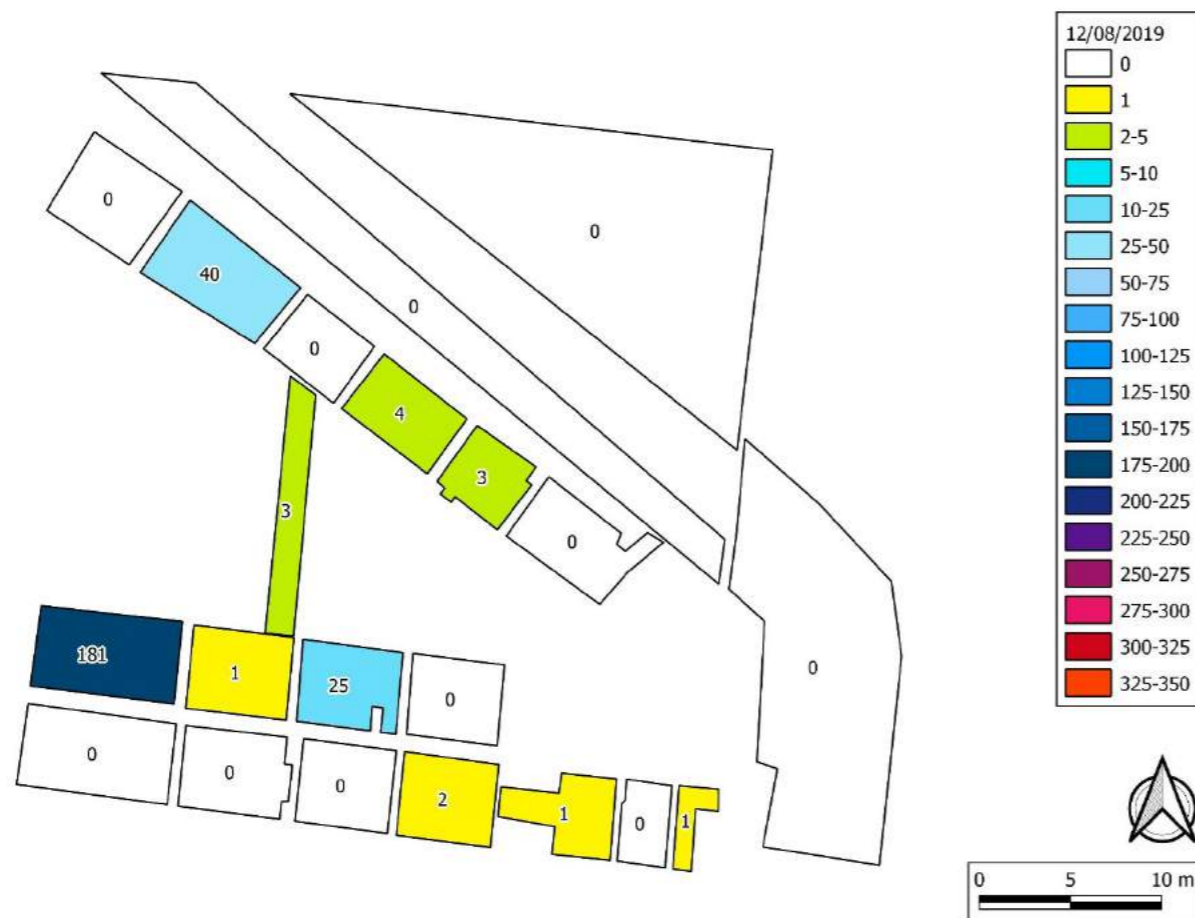
Figure 35 : comptages des chiroptères du 12-08-2019

N° pièce	Espèce(s)	12/08/2019			
1		0	11		0
2	Grand murin	3	12	Grand murin	25
3	Grand murin	4	13		0
4		0	14	Grand murin	2
5	Grand murin	40	15		0
6		0	16	Grand murin	1
7	Grand murin	3	17		0
8	Grand murin	1	18	Grand murin	1
9	Grand murin	181	19		0
10		0	20		0
			21		0

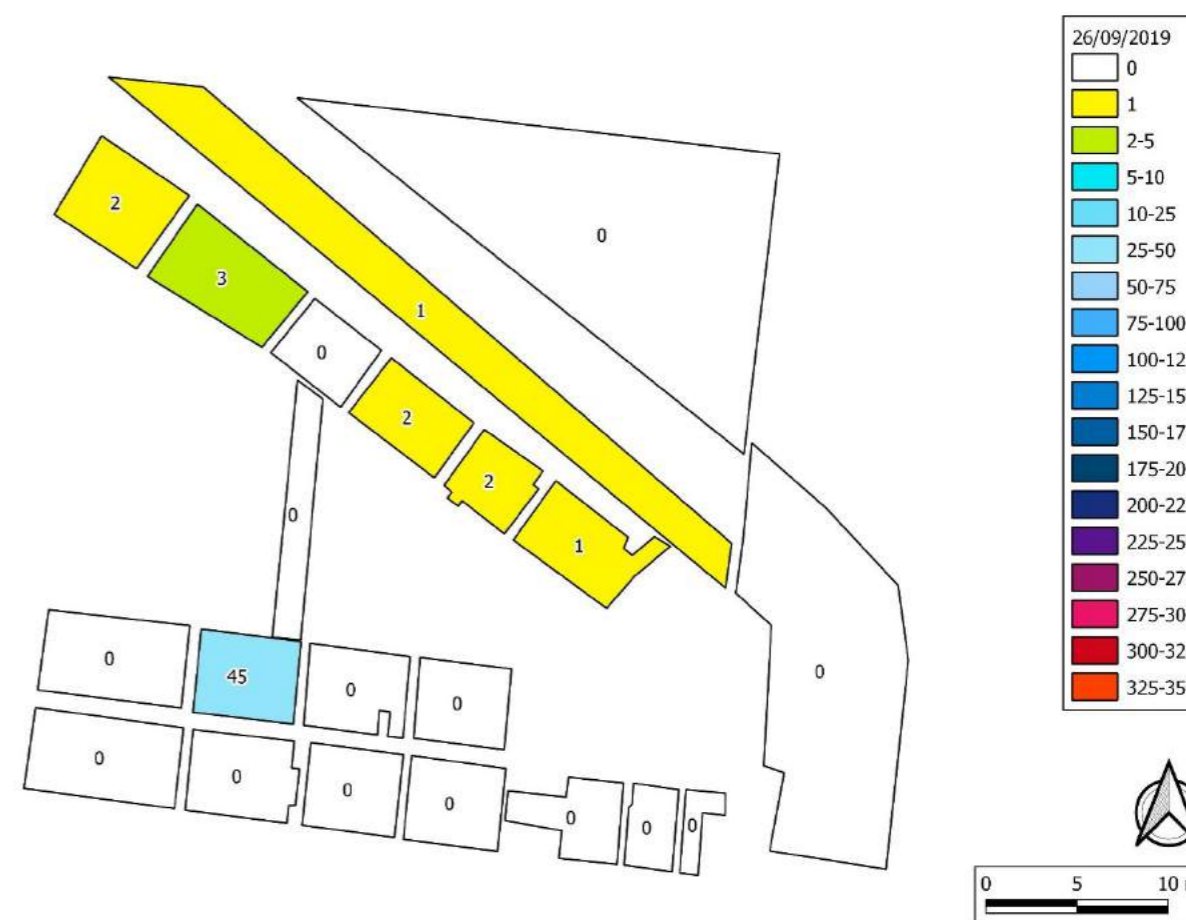
Figure 36 : comptages des chiroptères du 26-09-2019

N° pièce	Espèce(s)	26/09/2019			
1	Grand murin	1	11		0
2	Grand murin	2	12		0
3	Grand murin	2	13		0
4		0	14		0
5	Grand murin	3	15		0
6	Grand murin	2	16		0
7		0	17		0
8	Grand murin	45	18		0
9		0	19	Grand murin	1
10		0	20		0
			21		0

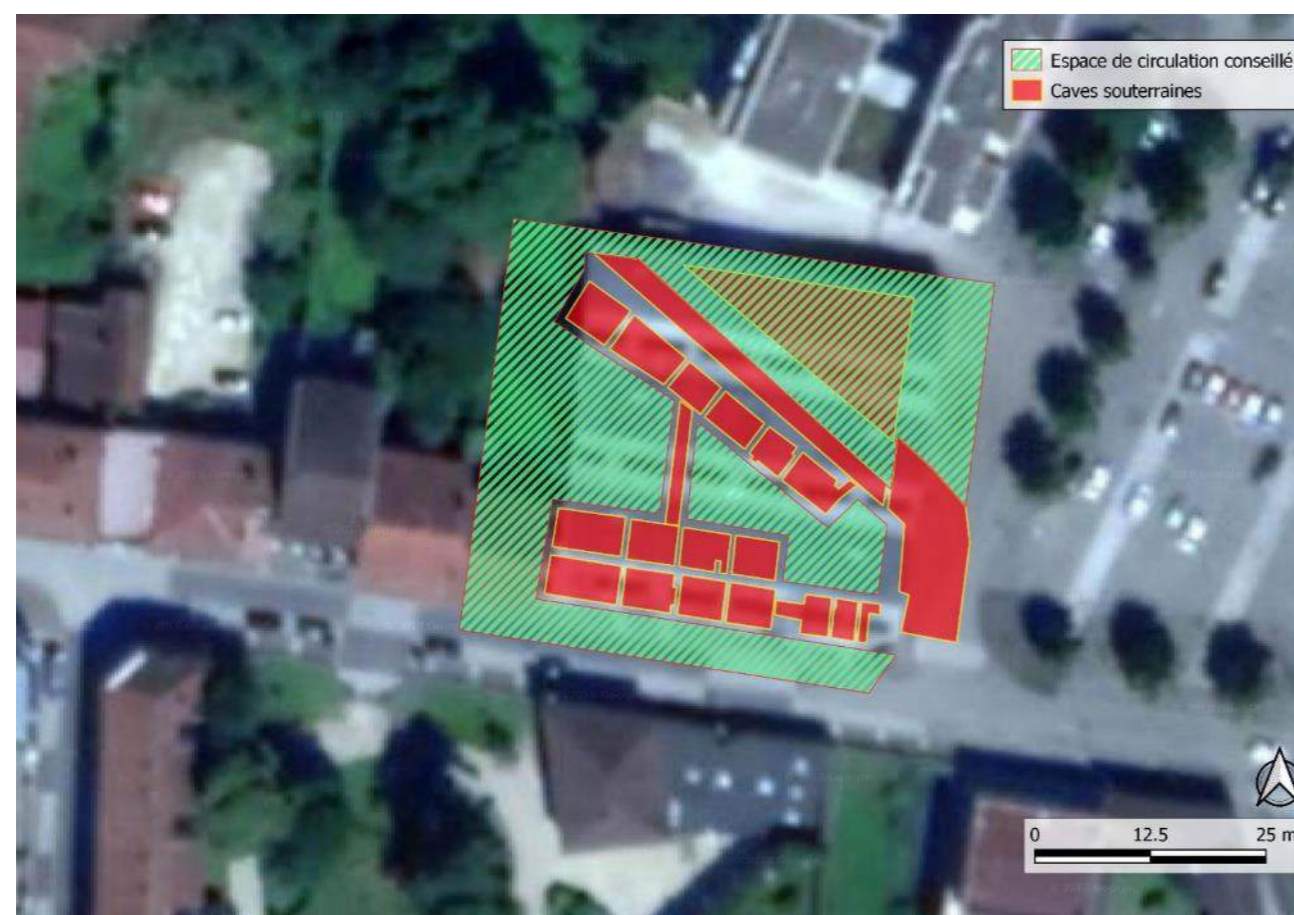
Figure 39 : cartographie des espaces de circulation, appel d'offre de maîtrise d'œuvre

Les engins sélectionnés seront sur pneus, pour éviter les nuisances liées aux machines sur chenilles.

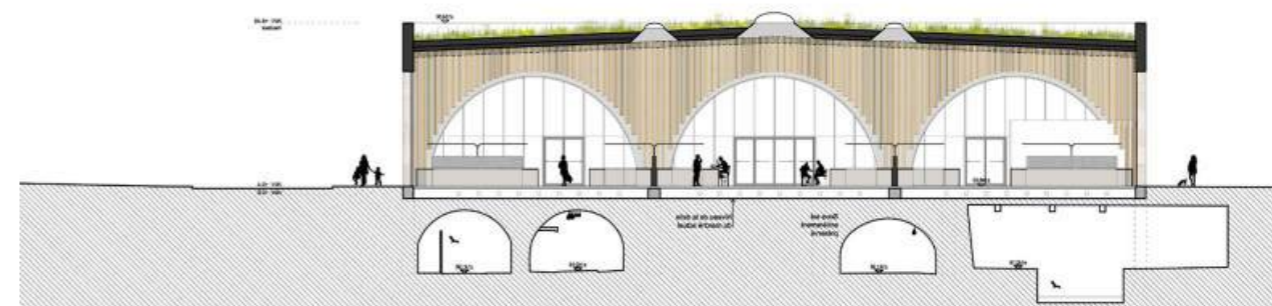
Figure 45 : extrait de l'APS 1, vue en miroir (Studiolada)

Finalement, avec le concours des architectes, le projet est repensé et notamment l'agencement du bâtiment, qui est modifié structurellement.

La superstructure initialement portée par une série de piliers dont les charges descendaient en de multiples emplacements sera finalement portée de mur à mur (à l'image structurelle d'un gymnase). D'une part la dalle n'est pas modifiée, néanmoins un défaut de pente pour les écoulements de fluides entrainera des saignées mais réalisées sur la partie en terre-plein.

Comme sous-entendu dans le paragraphe planning, les forages débuteront par les pieux les plus proches des cavités (rangée M.1 dans la figure 45). Ainsi dans l'éventualité d'une extension de la durée des travaux, il ne restera que les pieux les plus éloignés des cavités à réaliser.

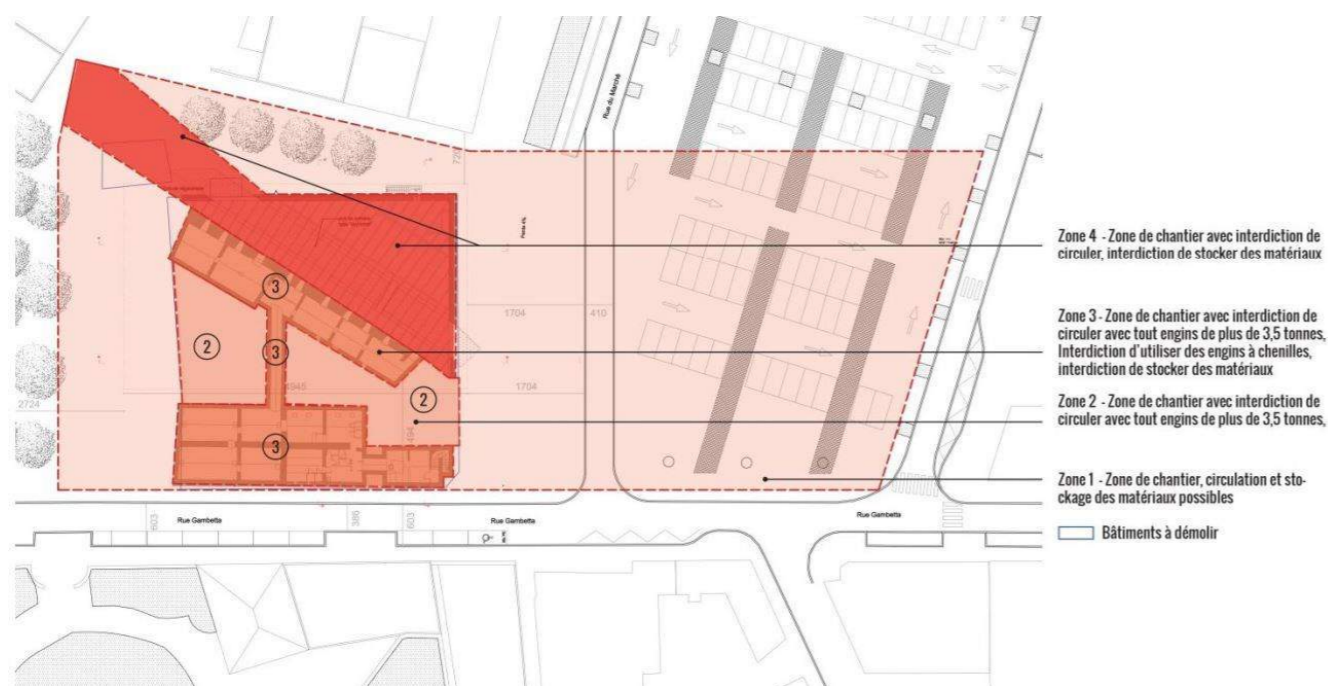
Figure 49 : plan de circulation des travaux de désamiantage. Studiolada

Décrites au chapitre précédent et figurées plus précisément ensuite, des zones d'activités ont été déterminées pour réduire les nuisances liées aux passages des engins et pour préserver structurellement les caves.

Plan du chantier avec les zones structurellement fragiles dues aux caves

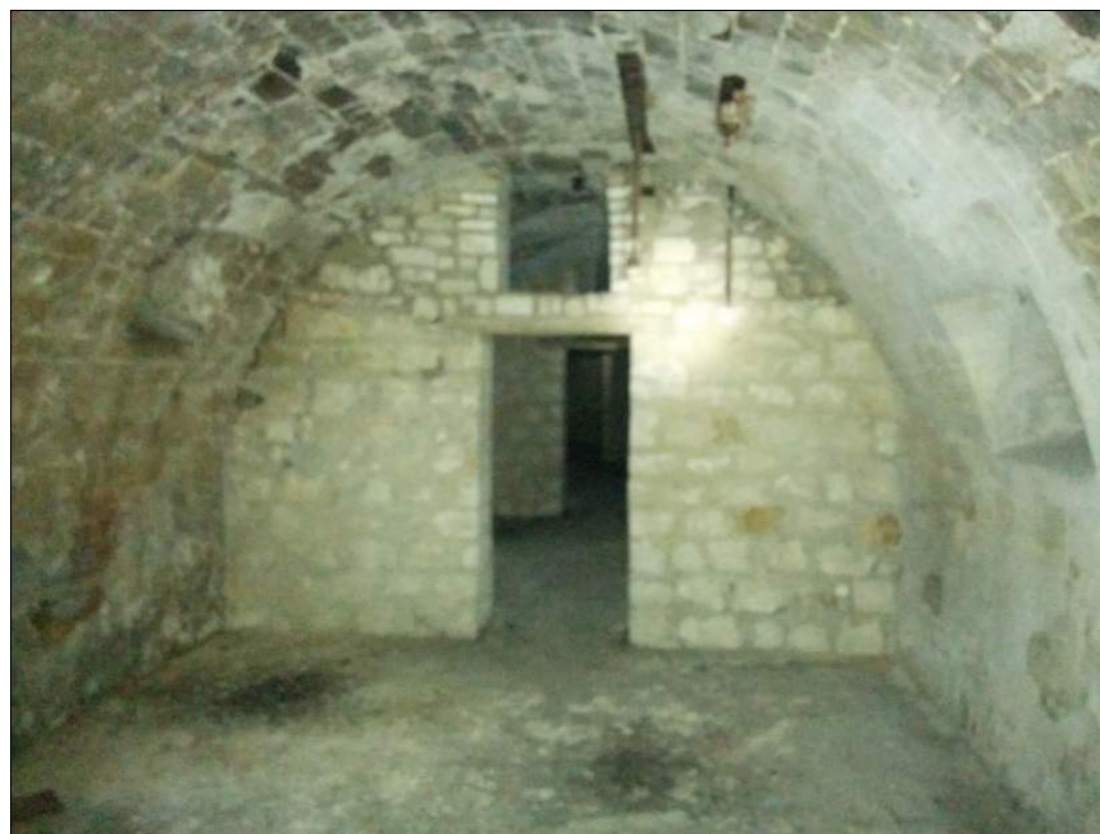
Illustration 17 : prise de vue du compartiment 1

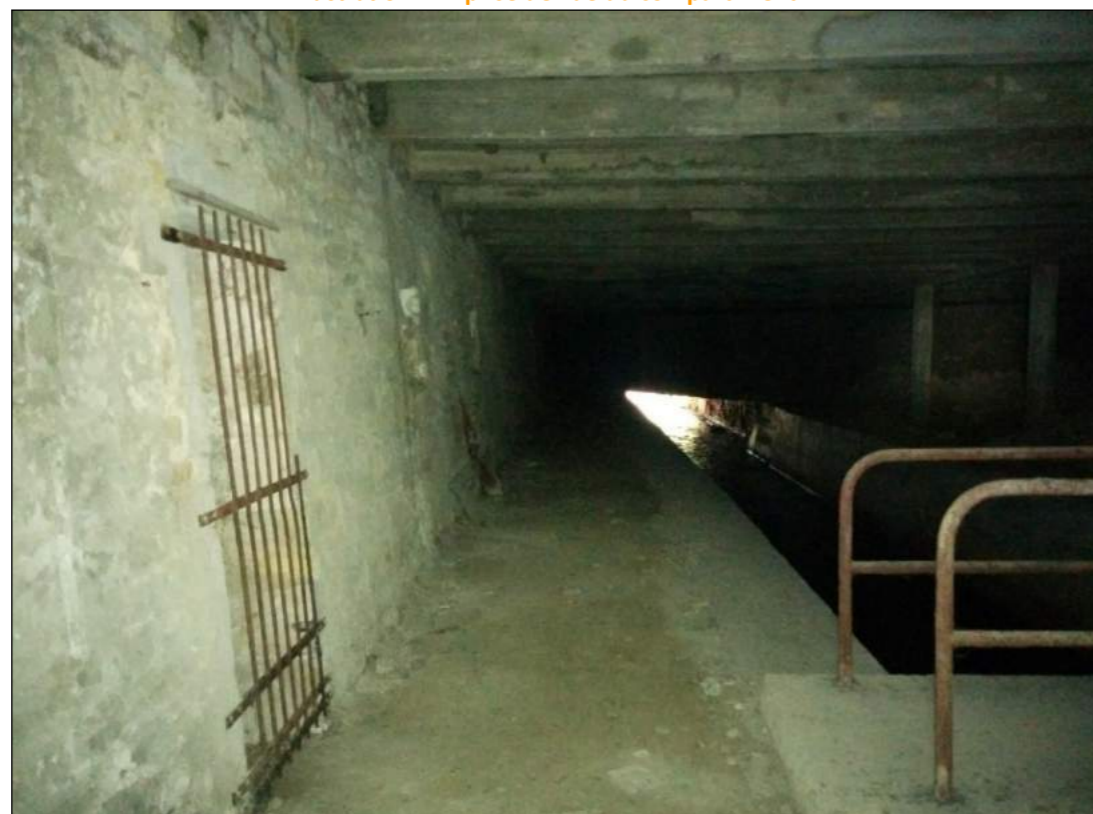
Illustration 18 : prise de vue du compartiment 19

- en hiver, quelques individus présents dans la partie la plus humide et fraîche (n°19) au niveau de l'Ornel ou dans la première rangée de pièces (de 1 à 6) où le taux d'humidité et les températures semblent les plus compatibles<sup>6</sup>.

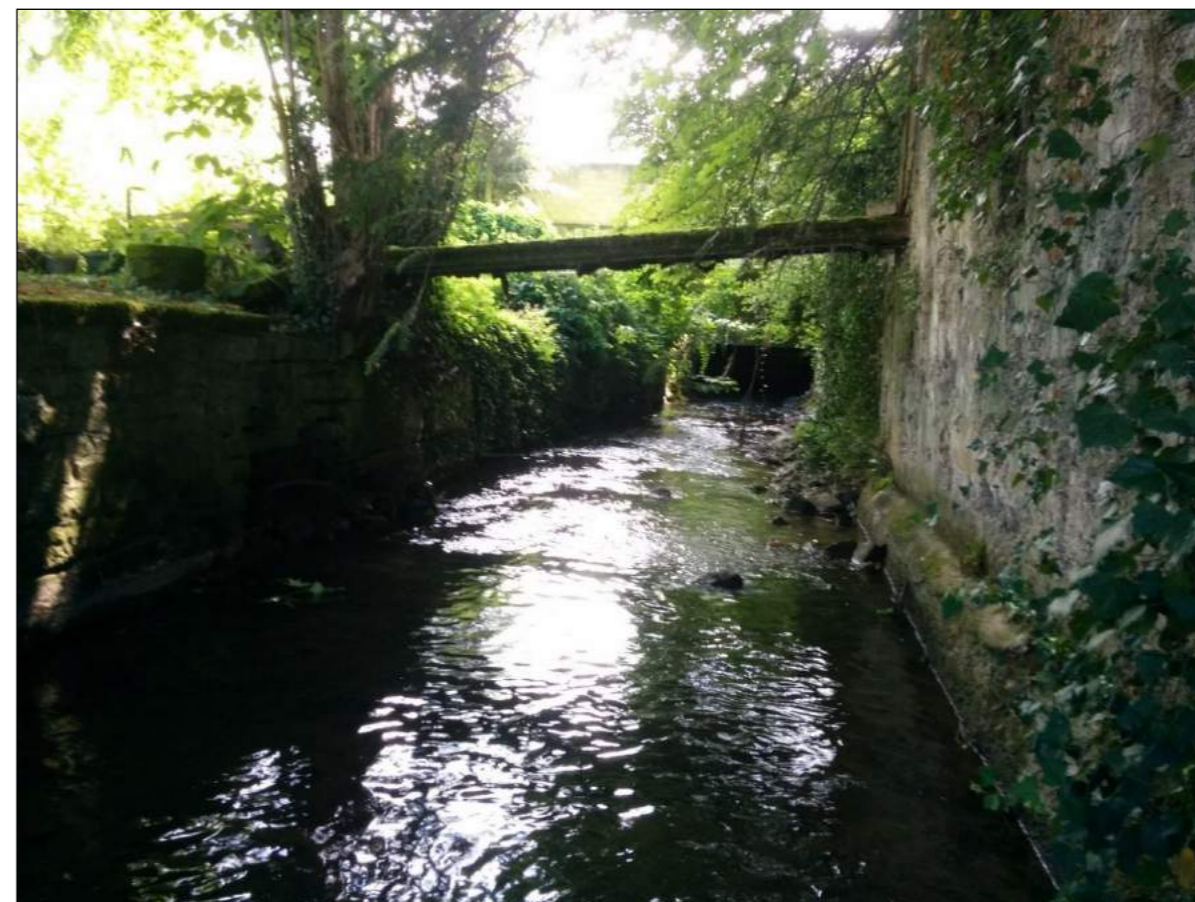
Illustration 19 : Ornel et entrée nord/ouest depuis l'extérieur

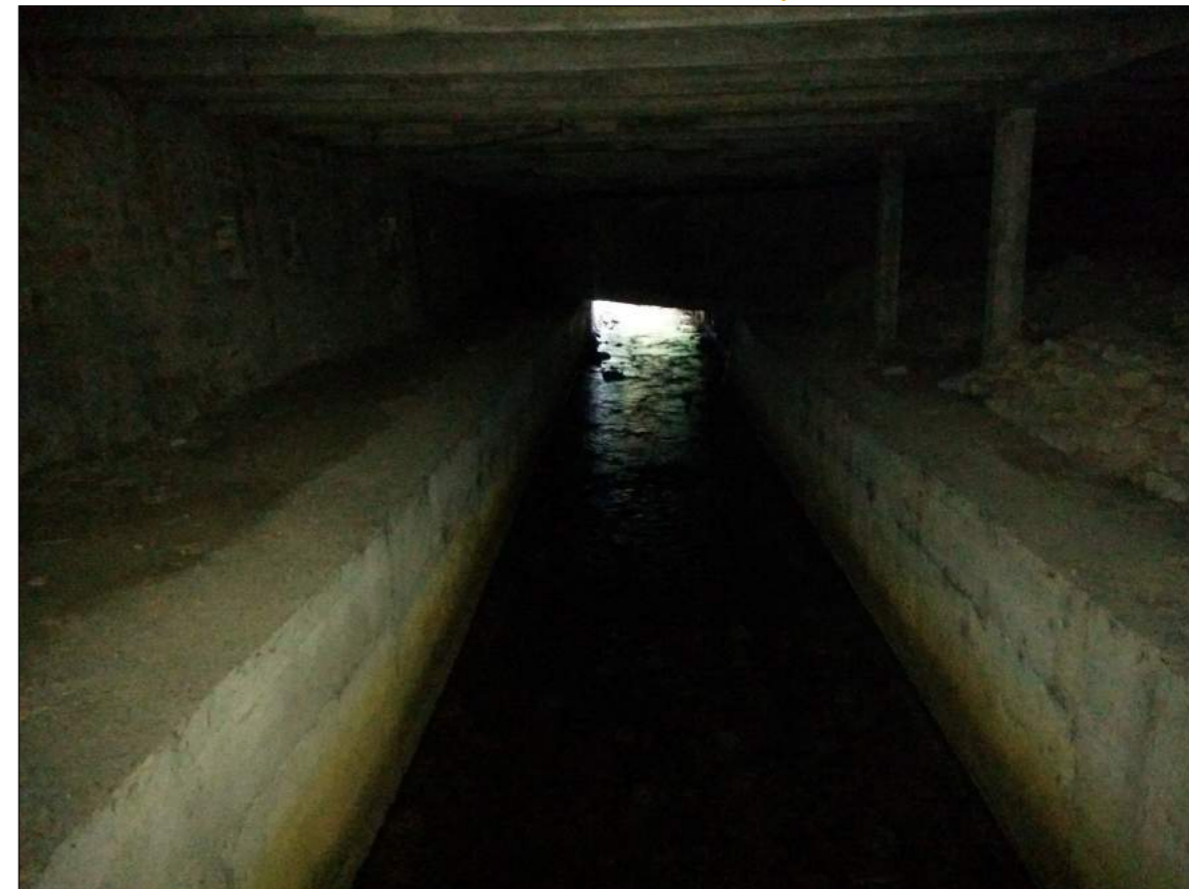
Illustration 20 : Ornel et entrée nord/ouest depuis l'intérieur

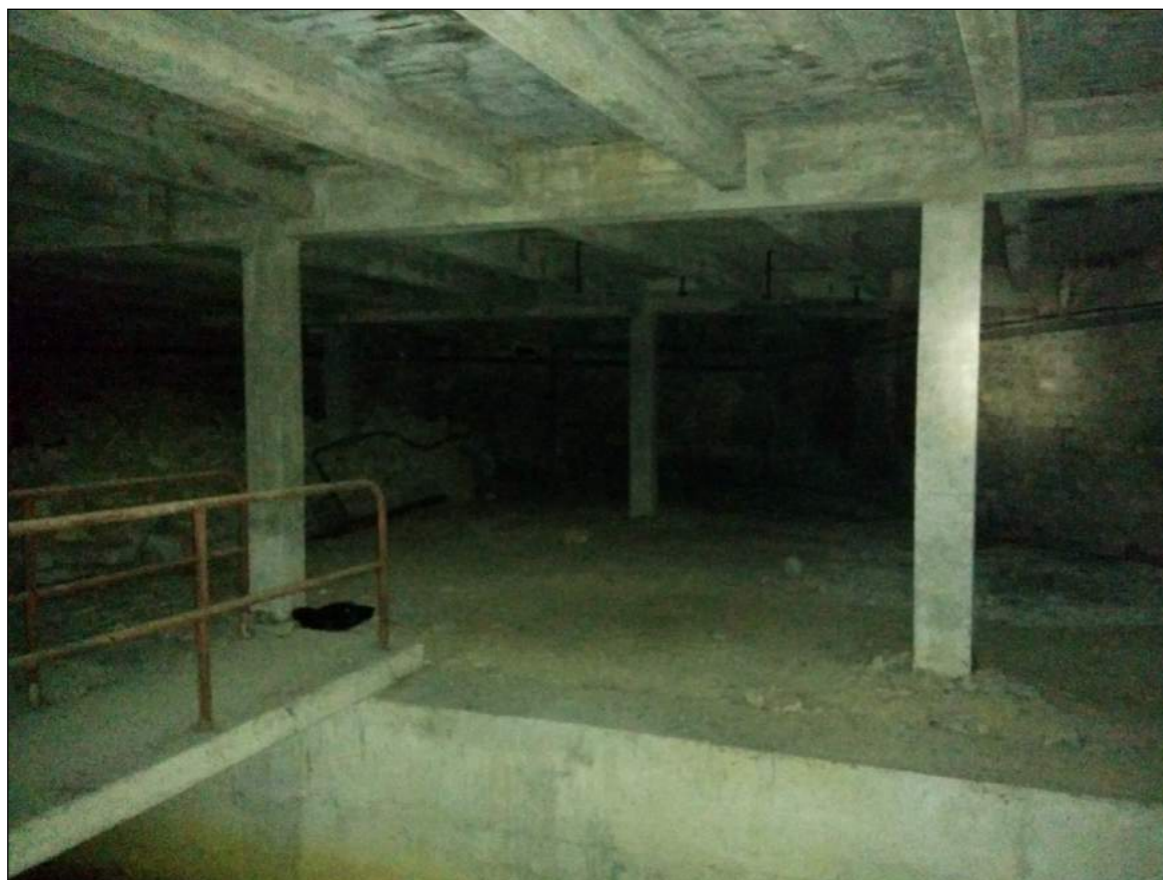
Illustration 21 : prise de vue du compartiment 21, à partir du 19

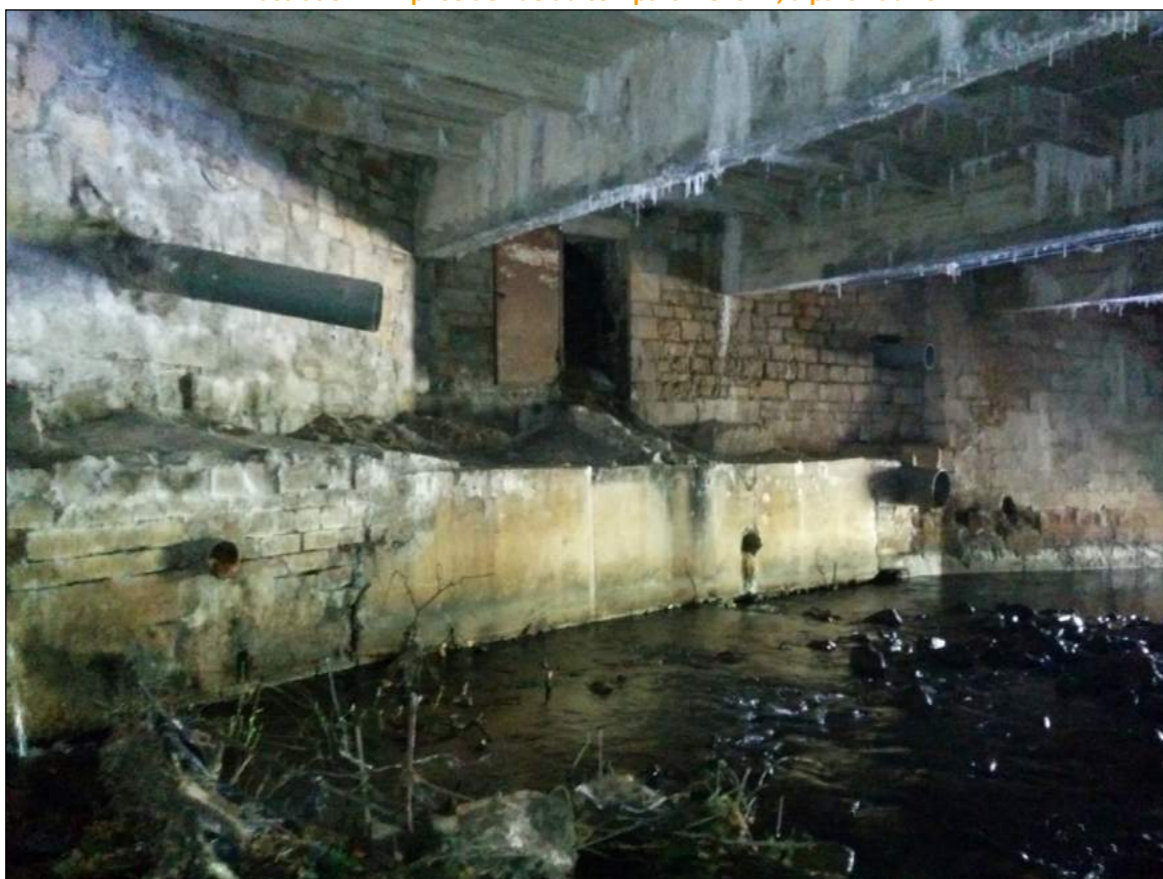
Illustration 22 : compartiment 20

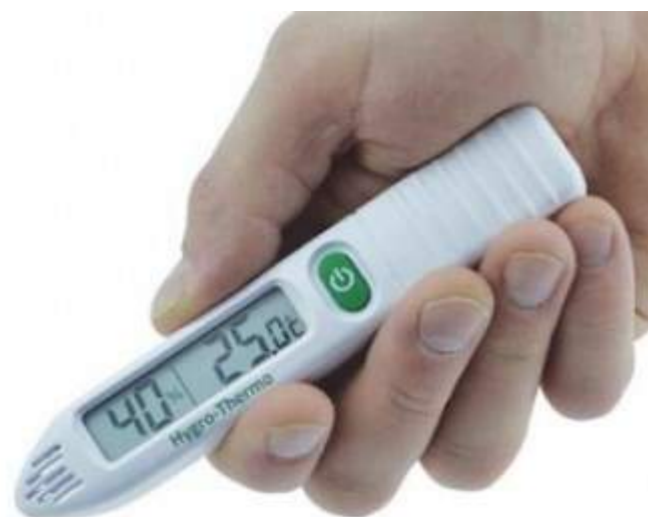
Illustration 23 : hygro-thermomètre (source Wildcare EU)

Gamme de mesure 20 à 95 % HR  
Gamme de mesure 0°C à 49.9°C  
Résolution : 1°C/ 1°F ; 1% HR  
Type de capteur : bandgap silicone / capacitance polymer  
Fonctions max/min  
Affichage de la température et l'humidité  
Piles : 1x 1,5 volt AAA (incluse)  
Durée de vie des piles : 6000 heures env.  
Ecran : LCD 12 mm  
Dimensions : 20 x 23 x 130 mm  
Poids : 31 g

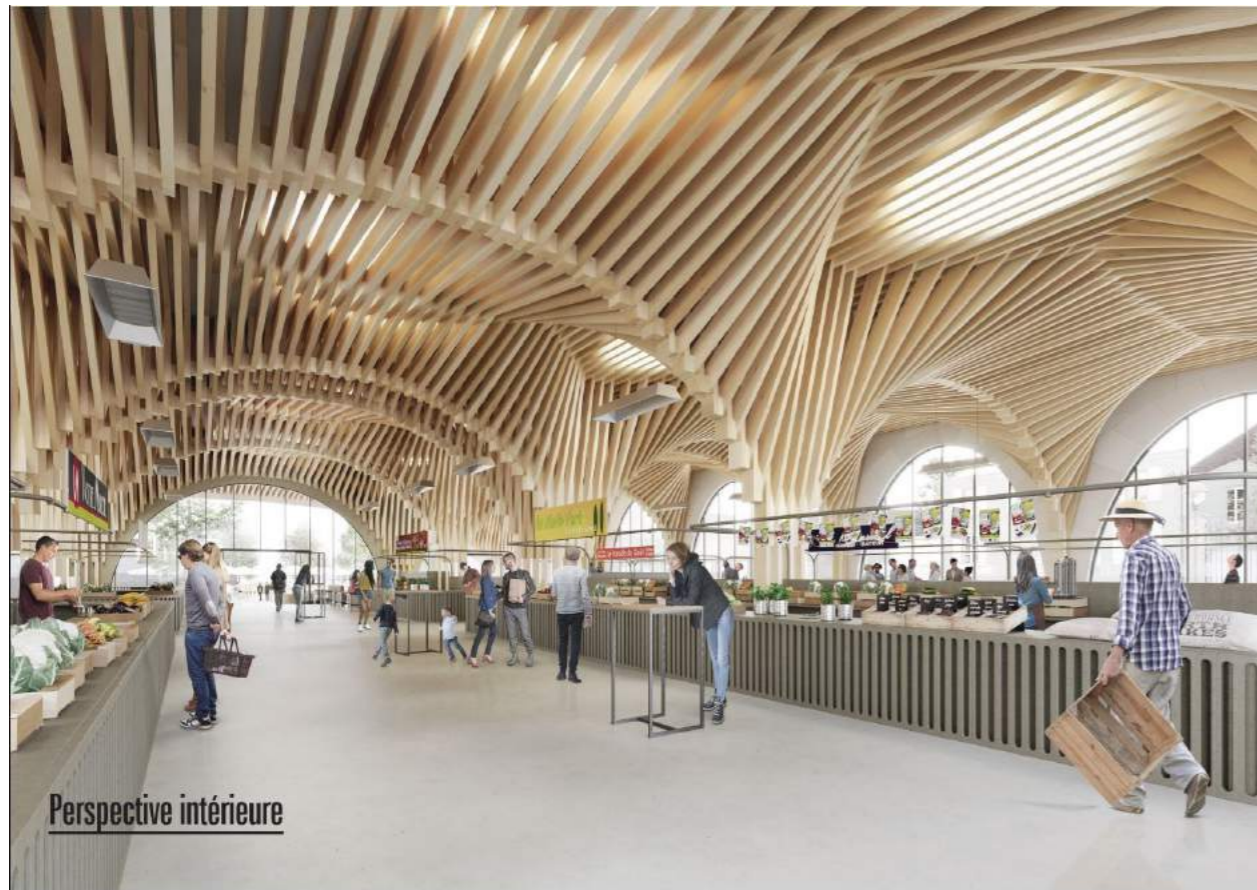
Perspective actuelle

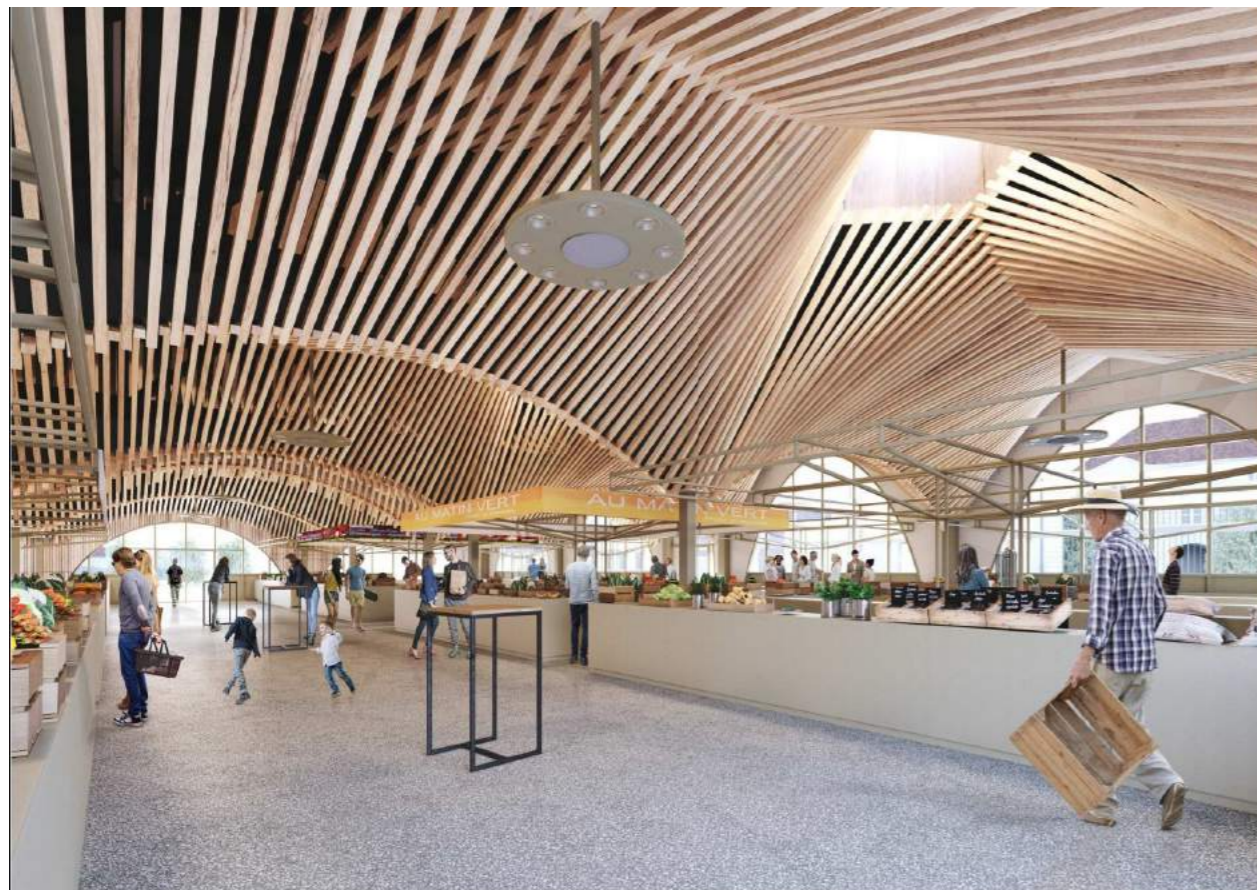
Ancienne version

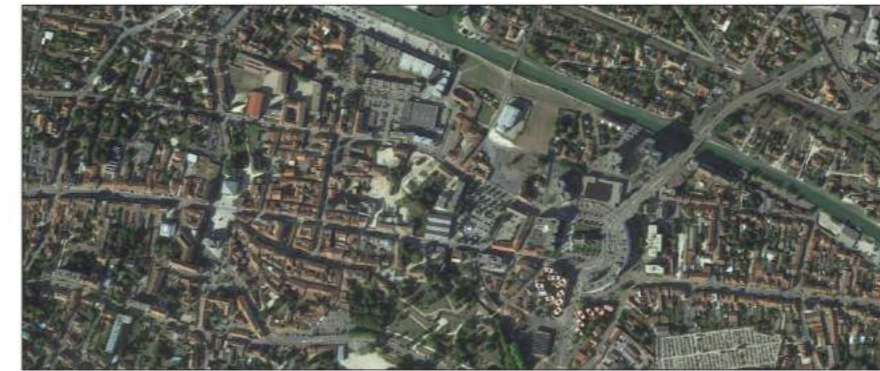
Version actualisée au 13/11/2019

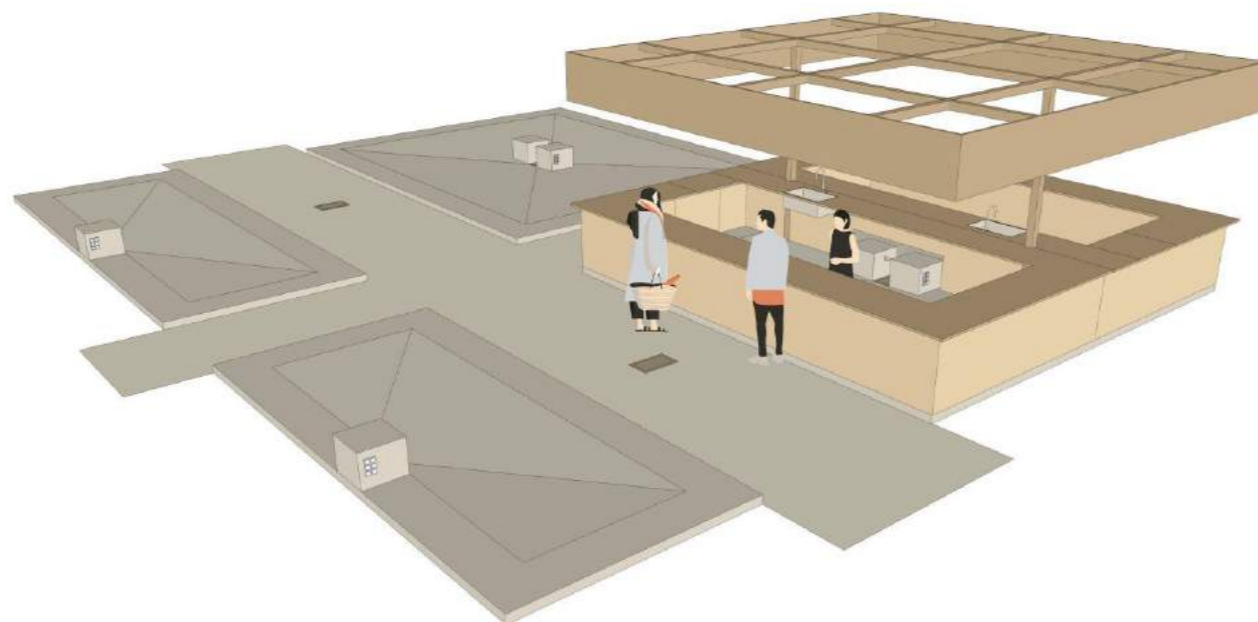
**Socle des poteaux**
