**Dossier de demande de dérogation à la réglementation
sur les espèces protégées**

Commune de GRAFFIGNY-CHEMIN

**Travaux de réfection de l'ouvrage d'art : Pont
de franchissement du ruisseau de Graffigny
chemin dit « de Mormont »**

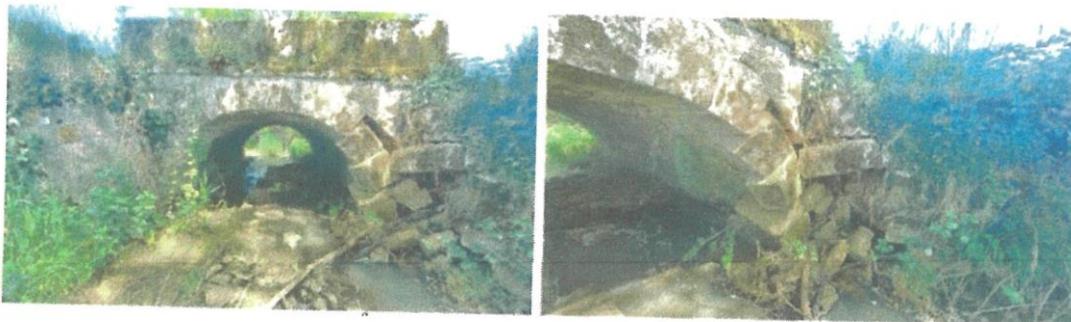
Figure 2 : aspect du pont depuis l'aval

Au fur et à mesure du temps, l'ouvrage a commencé à montrer des signes de détérioration comme un éboulement du mur front droit (naissance et rein de la voûte) générant un risque important d'effondrement à court terme.

Compte tenu du niveau de gravité, des désordres dont est affectée cette structure, des travaux sont impératifs afin de ne pas mettre en danger les usagers. Il est à noter que la commune a d'ores et déjà pris un arrêté pour empêcher l'accès au pont.

Les travaux consistent à détruire l'ouvrage actuel pour le remplacer par un pont cadre de 3 ml de largeur par 2 ml de hauteur sur la longueur de 7 ml, soit de même dimension que l'ouvrage actuel, en réalisant entre autres les actions suivantes :
