Commune de Gondreville (54)

Rapport technique – expertise de 2023

Demande de dérogation au régime de protection pour la perturbation intentionnelle de spécimens d'espèces animales protégées et la destruction, l'altération ou la dégradation de sites de reproduction ou d'aires de repos d'espèces animales protégées :

Projet de réfection de l'ouvrage d'art sur la Moselle à Gondreville - (54)

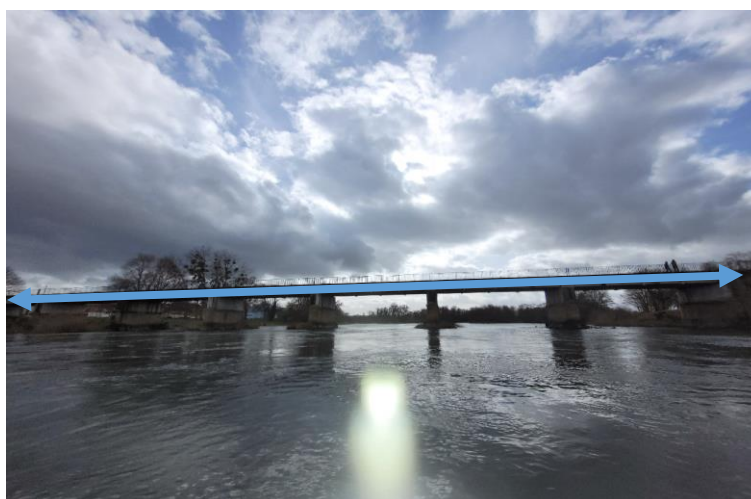
Figure 1. Situation de la colonie d’Hirondelle de fenêtre du pont de la Moselle à Gondreville (54), sous la corniche en aval (travées 2, 3, 4, 5 et 6)

Il n’y a aucun nid d’Hirondelle de fenêtre au niveau des culées et des piles ; **les nids pérennes sont uniquement sous la corniche du tablier, et en aval.** Il se concentrent sur les travées n°2 à n°6. Il n’y a pas de nids sur les travées n°1 et n°7.

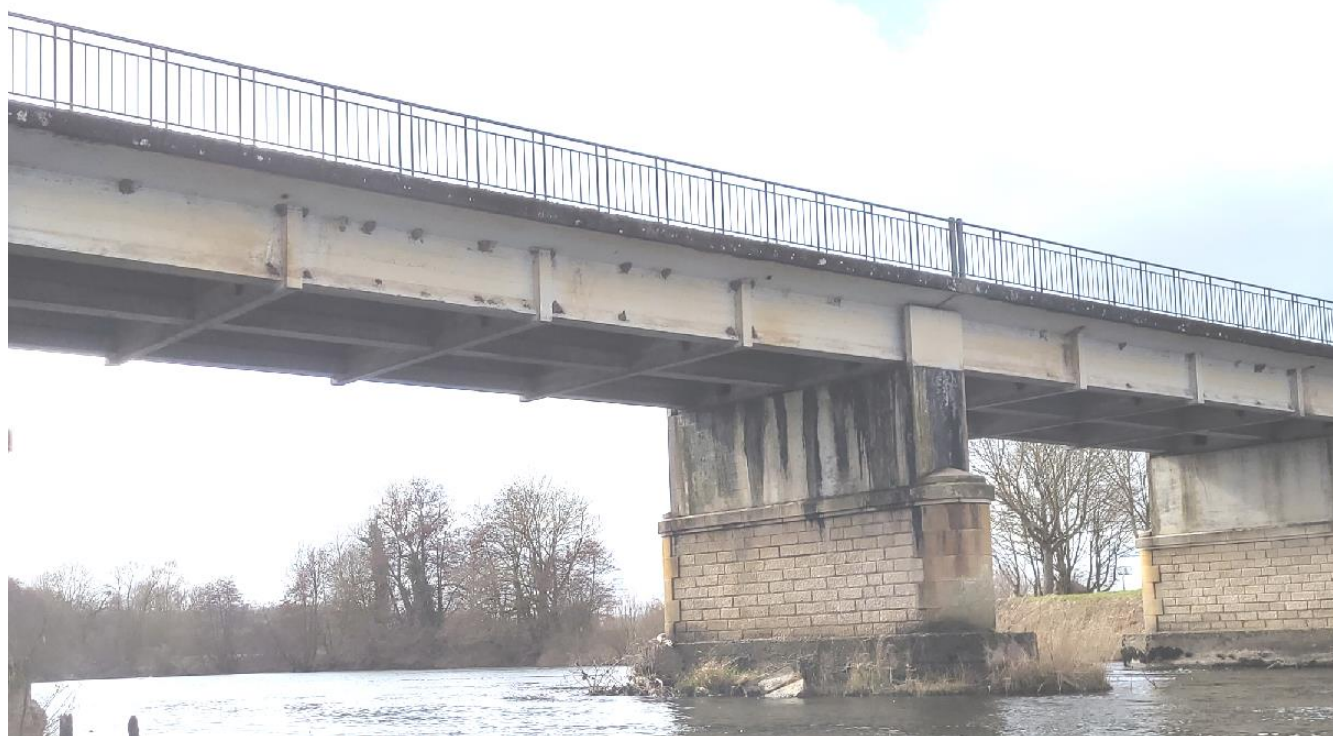
Figure 2. Vue rapprochée illustrant la configuration de localisation des nids sous la corniche du pont (colonie localisée uniquement en aval)

On peut distinguer l’amoncellement important de déjections d’Hirondelles en partie basse des poutrelles du tablier, à l’aplomb des nids

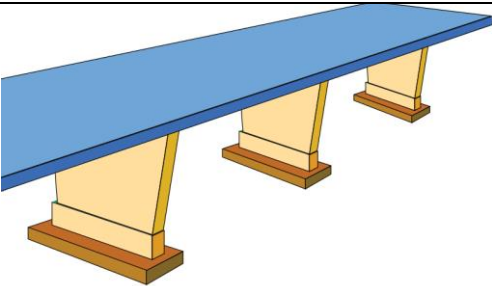
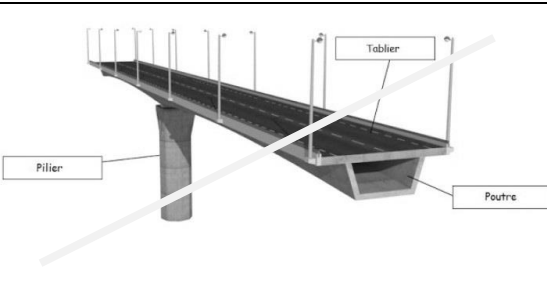
L'ouvrage d'art est un pont à tablier « simple » à poutres en béton armé sans volume intérieur (au contraire par exemple de Pierre-la-Treiche où l'ouvrage se compose de voussoirs offrant un volume, d'ailleurs considérable, à l'intérieur).

Figure 3. Schéma de la catégorie de pont.

<p>Pont à tablier « simple » à poutres en béton armé sans structure interne creuse <input checked="" type="checkbox"/></p>	<p>Pont à tablier à poutres en béton armé précontraint avec voussoirs <input type="checkbox"/></p>

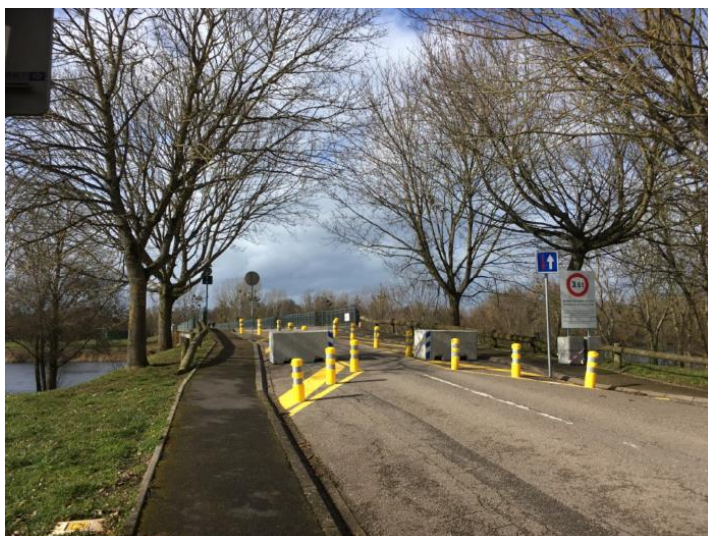
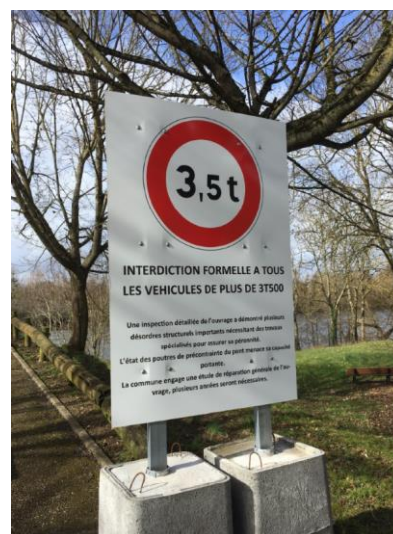
La dernière inspection, réalisée en 2021 par DGIS, a révélé de **très nombreux désordres**. Celle-ci a occasionné une limitation de tonnage dans la foulée (interdiction des véhicules de plus de 3,5 t par arrêté municipal).

Figure 5. Limitation de tonnage et rétrécissement.

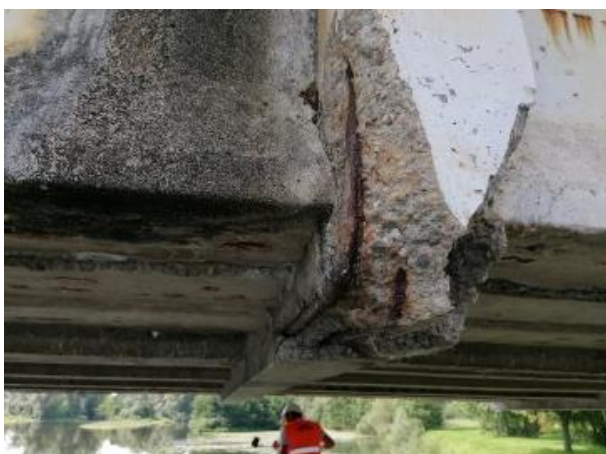
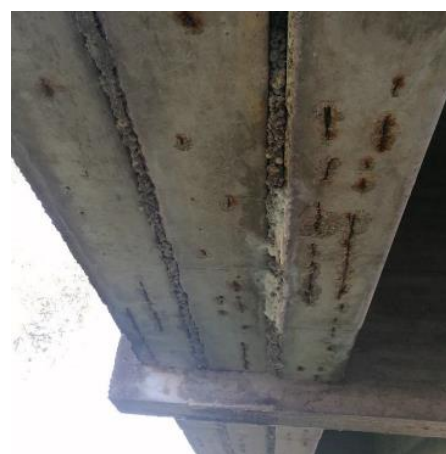
Figure 9. Illustrations de désordres structurels sur le pont

Bien que l'ouvrage soit limité en tonnage, l'état de corrosion visible sur les fils des poutres précontraintes, en travées T1 et T7, est préoccupant et menace la capacité portante de l'ouvrage, à terme.

Ce phénomène est dû visiblement à l'insuffisance d'enrobage, accentué par les infiltrations et les coulures sur les poutres de rives.

Associé à la fracture de cisaillement relevée sur l'une des poutres centrales en travée T1, nous ne pouvons que recommander le renforcement structurel de ces poutres (traitement par fibre de carbone), voire, la reconstruction des travées T1 et T7, à court terme.

Les fissures verticales sur les poutres et entretoises des travées en béton, d'ouverture relativement faible restent sans conséquence grave sur l'état de l'ouvrage. Elles traduisent les effets du retrait gêné du béton associé à la flexion longitudinale.

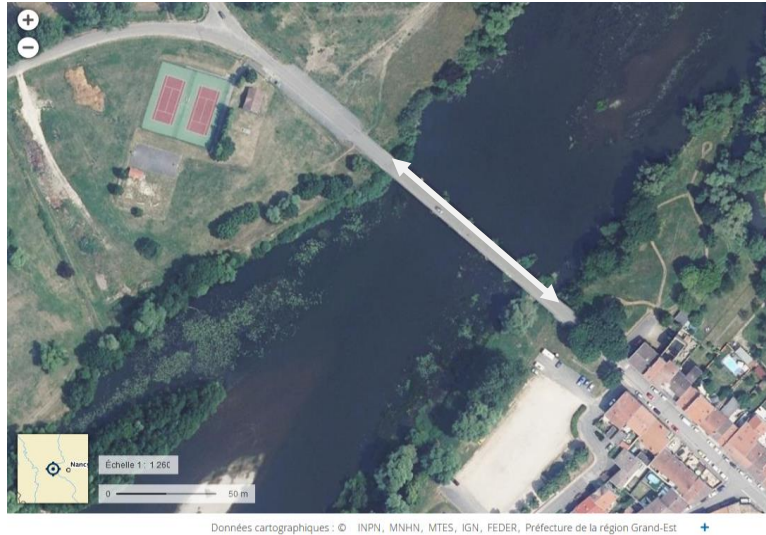
Figure 12. Localisation de la zone de nidification de l’Hirondelle de fenêtre sur le pont sur la Moselle à Gondreville (54) en 2023

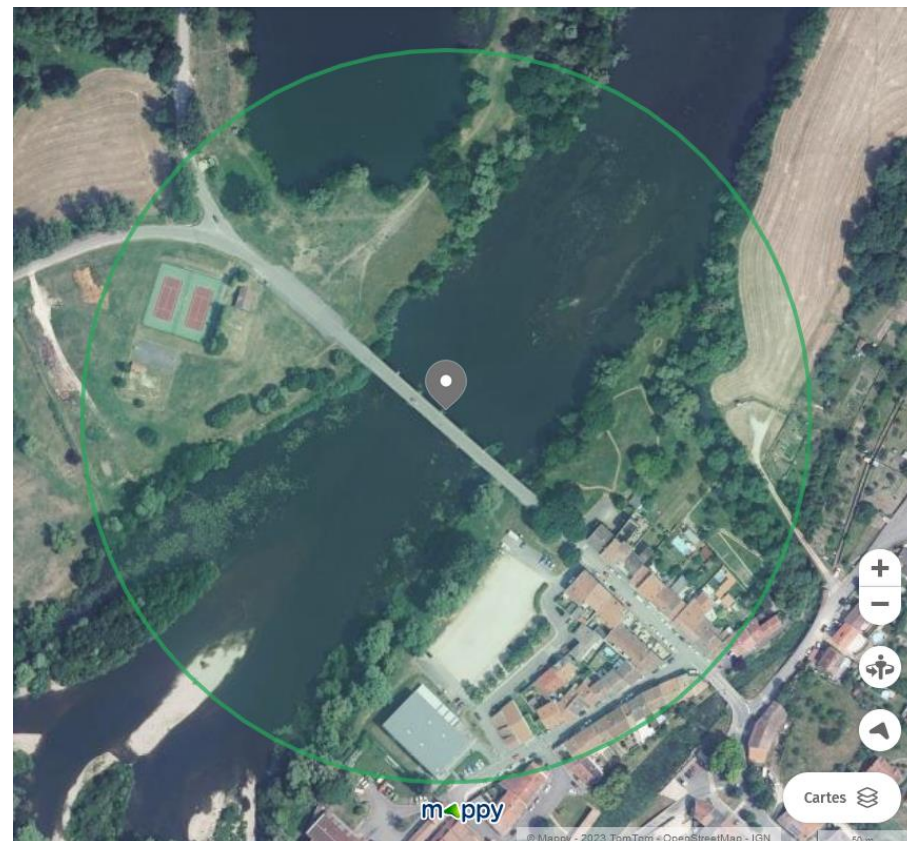
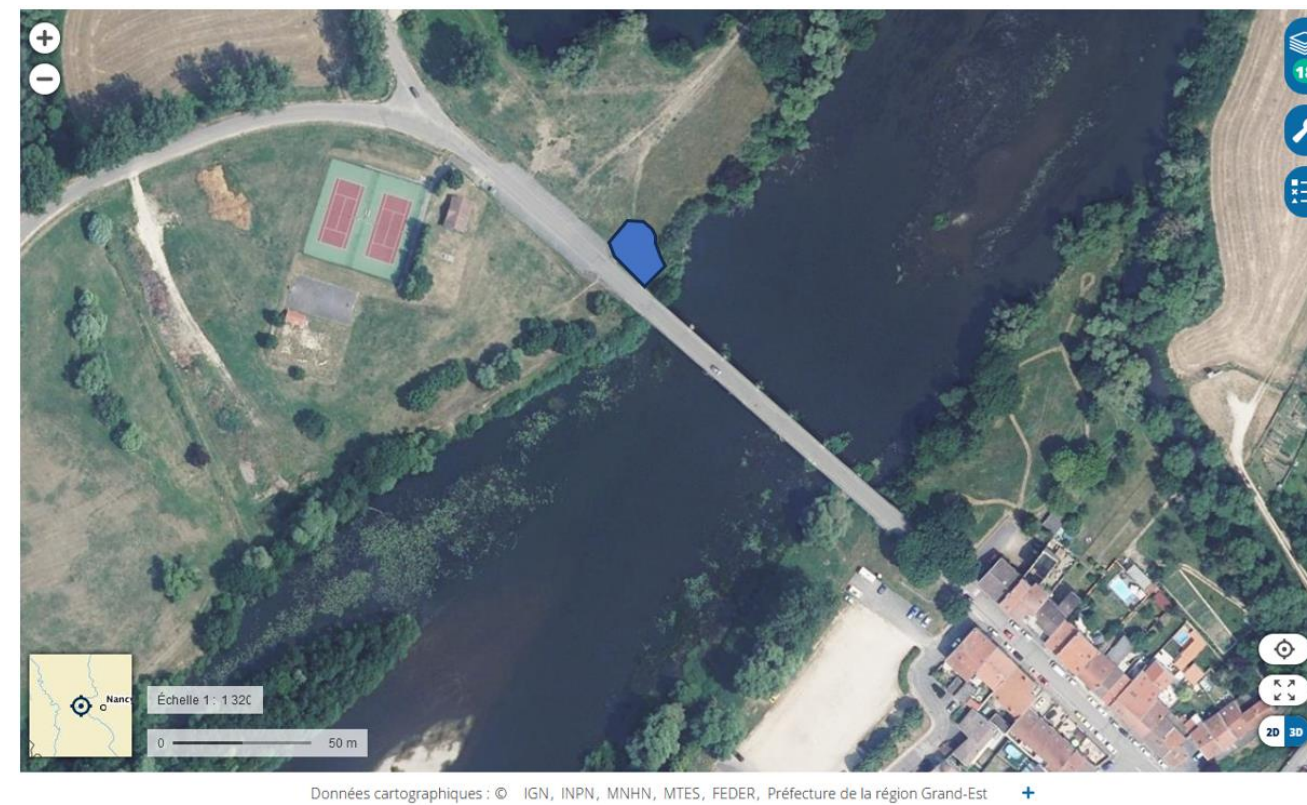
Figures 14 et 15. Localisation de la mesure compensatoire temporaire.

Périmètre de rayon 200 m prenant comme centroïde le milieu de l’ouvrage d’art (source : <https://fr.mappy.com/outils/calcul-rayon>) et secteur proposé (parcelle communale) pour la pose de l’hôtel à Hirondelles de 50 nids artificiels à proximité directe du pont, en aval comme la colonie actuelle, en rive gauche en mesure compensatoire temporaire car altération temporaire de l’habitat (saison de reproduction 2025 et 2026 ou 2026 et 2027) avec retour à l’état initial en 2027 ou 2028.

La mesure **C1** vise à poser un hôtel à Hirondelle de fenêtre de 50 nids artificiels dans un espace proche de la colonie actuelle, en propriété communale, en rive gauche de la Moselle, du côté opposé à l'agglomération. Une repasse sera mise en place au pied de l'hôtel.

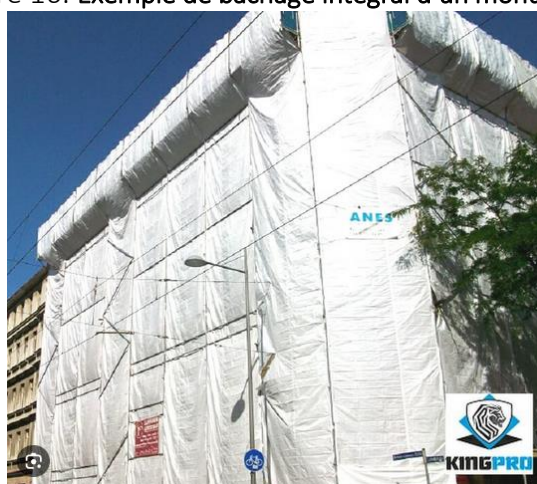
Figure 16. Exemple de bâchage intégral d'un monument.

Cette mesure évitera la destruction d'œufs et d'individus en phase travaux.

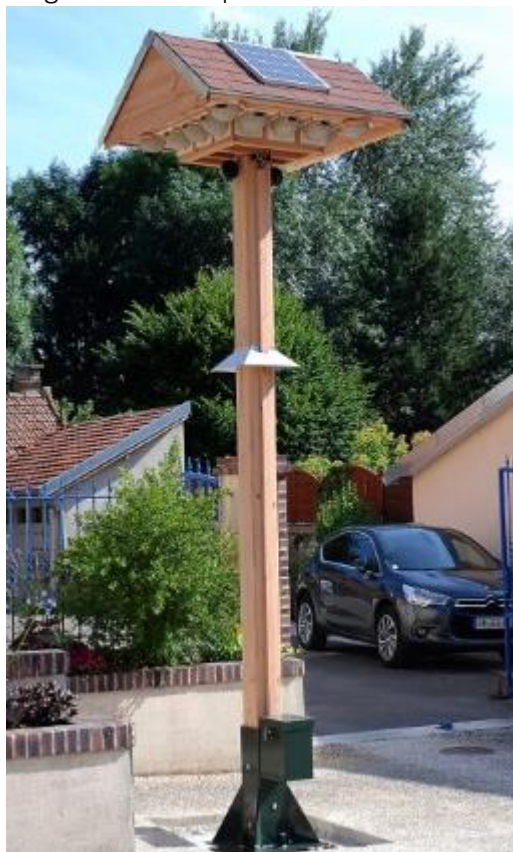
Figure 18. Exemple d'hôtel à Hirondelles

Le choix du matériel, le positionnement et l'installation seront guidés par un écologue qui s'assurera que toutes les conditions requises sont remplies. Le fabricant, Biosymbiose, apportera également toute son expertise pour les choix techniques spécifiques au site de Gondreville.
