Projet de réfection de l'ouvrage d'art sur la Moselle

Pont communal à Gondreville (54)

DIAGNOSTIC ÉCOLOGIQUE **SIMPLIFIÉ** en phase hibernation / hivernage
Chiroptères et Oiseaux + « **sortie de gîte** » préventive Chiroptères en
phase d'estivage

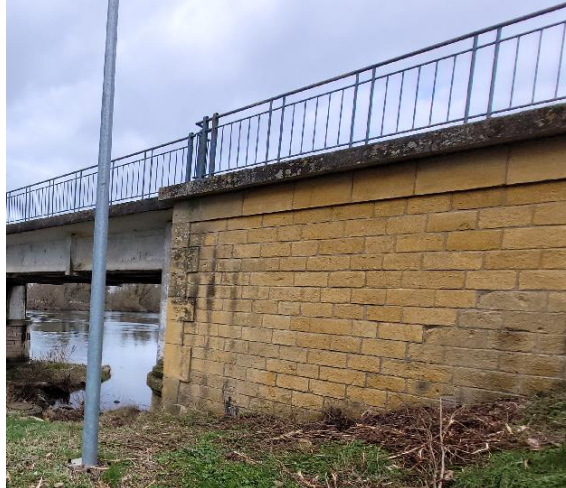
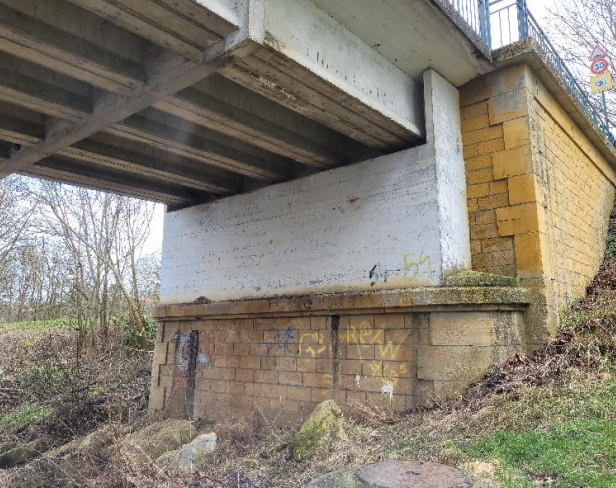
20230309_134419.jpg	20230309_134446.jpg

Culée rive droite – vue latérale	Culée rive gauche – vue à partir de de la travée

Rien à signaler. Défavorables aux Chiroptères. Pas de nids d’oiseaux.

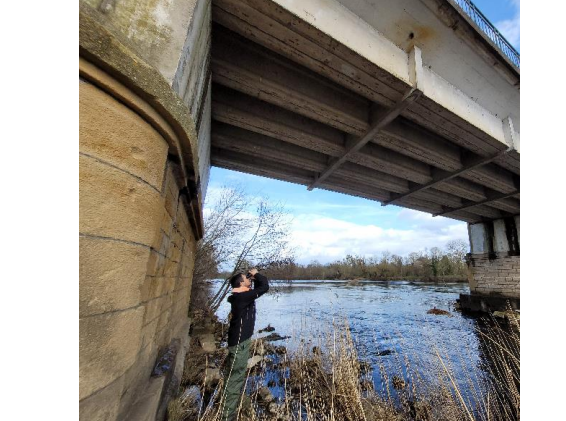
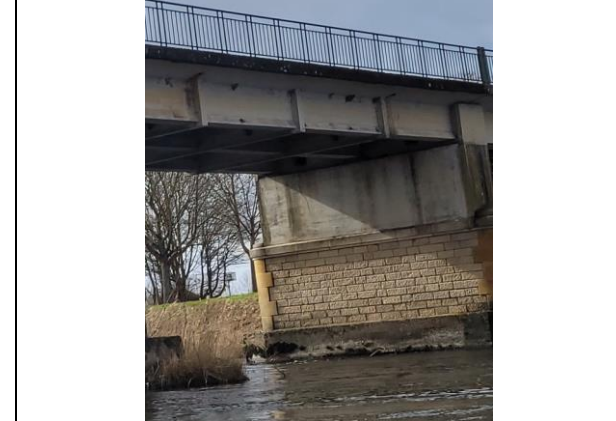
20230309_145637.jpg	20230309_144010.jpg

Culée rive gauche – vue 1 à partir de de la travée	Culée rive gauche – vue 2 à partir de de la travée

Rien à signaler. Défavorables aux Chiroptères. Pas de nids d’oiseaux.

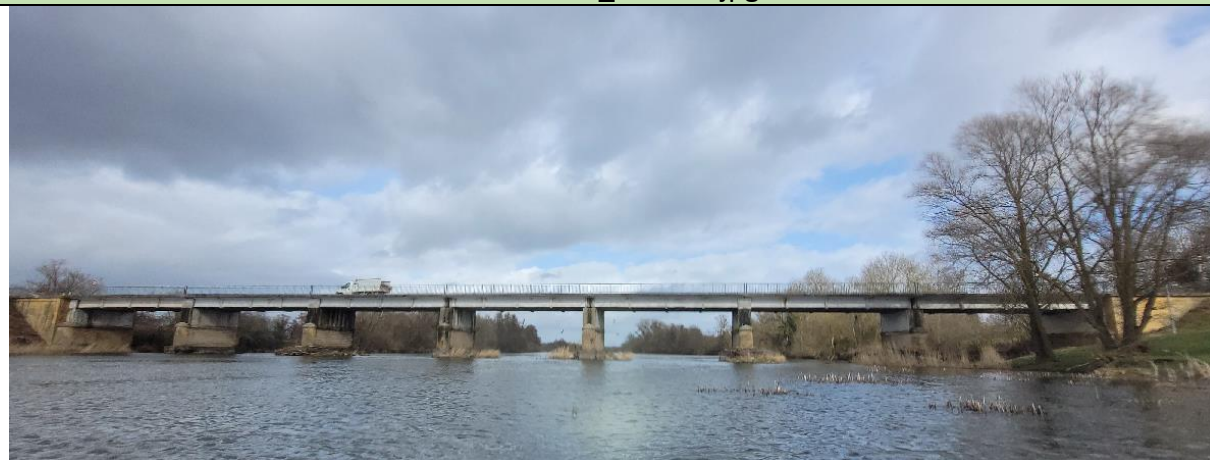
20230309_141221.jpg

En amont

Des pièces en béton en partie supérieure de piles laissent un volume disponible. Une inspection visuelle directe a été rendue impossible pour des raisons d'accessibilité le 09/03/2023. **Cela nécessitait un complément d'expertise avec une observation diurne puis crépusculaire en sortie de gîte, effectuée du 14 au 15/07/2023** avec le constat de l'absence de Chiroptères.

Rien à signaler.

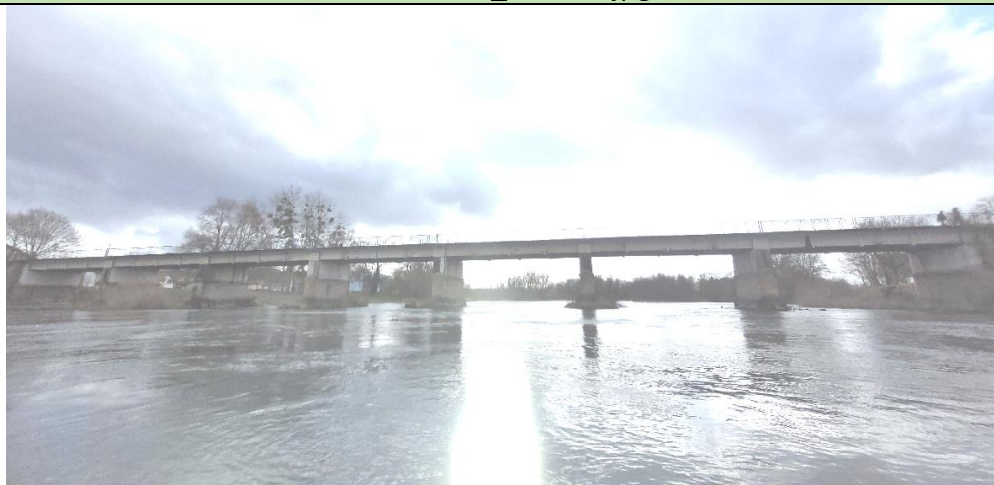
20230309_143439.jpg

En aval

Des pièces en béton en partie supérieure de piles laissent un volume disponible. Une inspection visuelle directe a été rendue impossible pour des raisons d'accessibilité le 09/03/2023. **Cela nécessitait un complément d'expertise avec une observation diurne puis crépusculaire en sortie de gîte, effectuée du 14 au 15/07/2023** avec le constat de l'absence de Chiroptères.

La corniche abrite une colonie d'Hirondelle de fenêtre (espèce protégée ainsi que son nid pérenne) comptabilisant 38 nids le 09/03/2023.

Nous avons complété l'inventaire en **saison de reproduction 2023** de l'Hirondelle de fenêtre le 14/07/2023 : nous avons comptabilisé **47 nids** à cette occasion.

Avifaune : les corniches du pont abritent en aval **47 nids d'Hirondelle de fenêtre**. Ce sont des nids pérennes qui sont protégés par la réglementation « espèces protégées » au même titre que les individus et les œufs. **Cette colonie constitue un enjeu élevé à prendre en compte dans le projet de réfection** avec une intégration pleine et entière dans la planification des travaux.

Les études sur la réfection devront obligatoirement intégrer l'enjeu ornithologique « colonie d'Hirondelles » avec l'établissement préalable d'une séquence Éviter-Réduire-Compenser en lien avec la DREAL.

- Option 1 - **conservation des nids** – mesure d'évitement – avec travaux hors période de nidification donc entre le 1^{er} octobre et le 15 mars (option s'avérant non compatible avec les autres contraintes de travaux, notamment l'aspect cours d'eau et l'aspect durée des travaux) ;
- Option 2 – **compensation temporaire des nids dans le cas où les travaux télescopent la période de nidification** -> neutralisation des nids entre le 1^{er} octobre et le 15 mars (mise en place de bâches sur les corniches et sous le tablier pour empêcher l'installation printanière dans leur nid des oiseaux ou la reconstruction de nids ailleurs sur l'ouvrage) et mise en place d'une tour à Hirondelles sur mât (temporaire car « restitution » de la corniche avec ses nids).

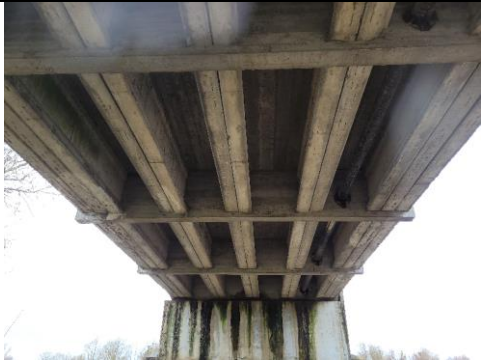
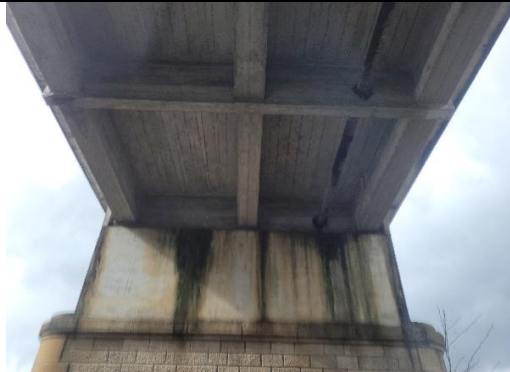
20230309_134600.jpg	20230309_141408.jpg

Vue 1 (travées 1 et 7)	Vue 2 (travées 2 à 6)

Rien à signaler.

Oiseaux : pas nids d'oiseaux protégés.

Chiroptères : sous le tablier, aucun individu observé ni d'indices de présences (guano, suint) de période d'activité (transit printanier, estivage et transit automnal). **Le tablier ne constitue pas un gîte à chauves-souris.** La présence de fines et petites rainures (peu profondes) n'exclut pas le passage d'individus erratiques (de passage).
