Situation géographique : Loivre (51)

Plan
projet

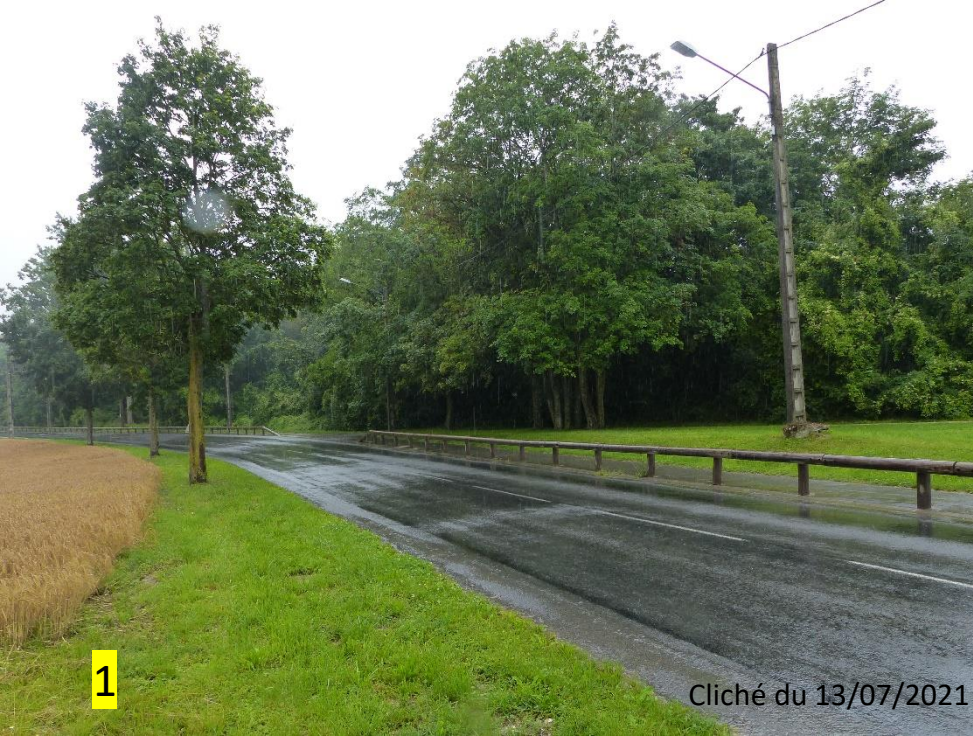
Cliché du 13/07/2021

Le cliché 1 correspond à une vue depuis la RD30 entre Loivre et la gare de Loivre, à l'entrée du pont ferroviaire. Le lotissement s'implantera sur la droite de la route. Le cliché 2 est pris depuis le chemin qui longe la voie ferrée. Le lotissement occupera l'espace actuellement boisé sur la droite du chemin. Le boisement comprend principalement des érables faux platane. Quelques tilleuls, frênes sont également présents. La clématite est très présente.

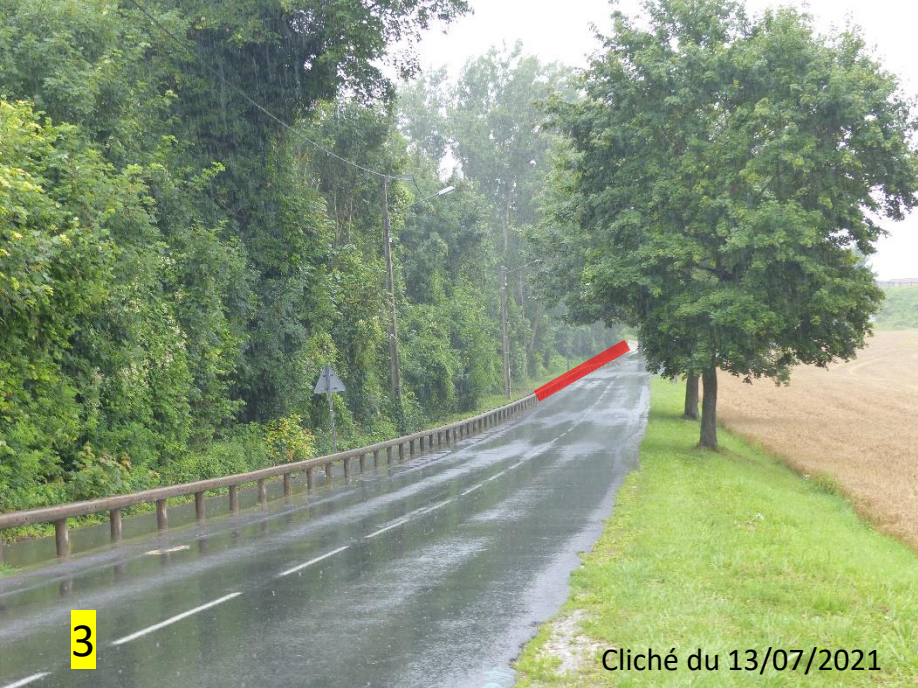
Cliché du 13/07/2021

Le cliché 3 correspond à une vue depuis la RD30 entre Loivre et la gare de Loivre. Le lotissement s'implantera au niveau du trait rouge. Le cliché 4 est pris depuis le chemin de halage. Le lotissement occupera l'espace à l'arrière du trait rouge.

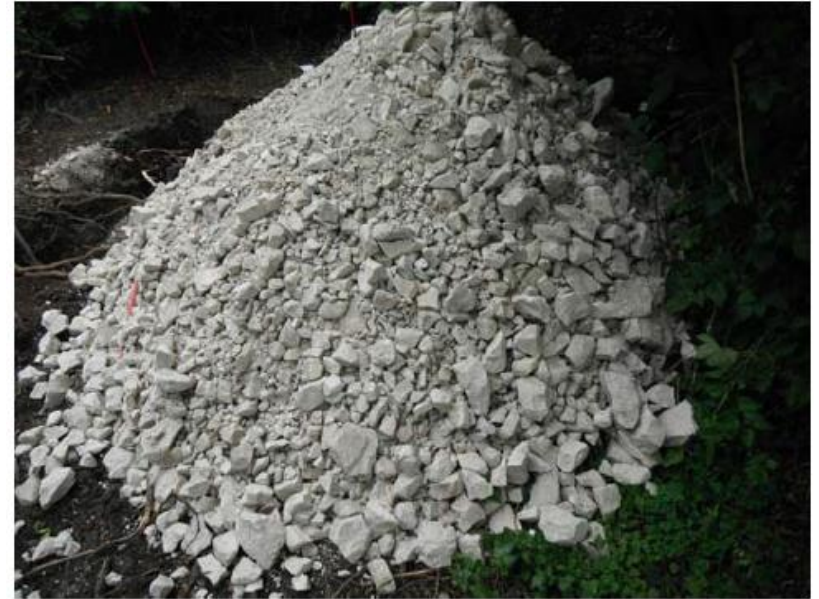
Ref. 1

5 sondages pédologiques ont été réalisés à la pelle mécanique le 24 Juin 2021, sur une profondeur de 2,5 m. Ils montrent tous la présence, en surface d'un remblai en surface ou bien d'un limon brun, surmontant un limon silto-crayeux, puis un cailloutis crayeux et enfin une craie blanche apparaissant à une profondeur variant selon les profils de 1,2 m à 2 m.

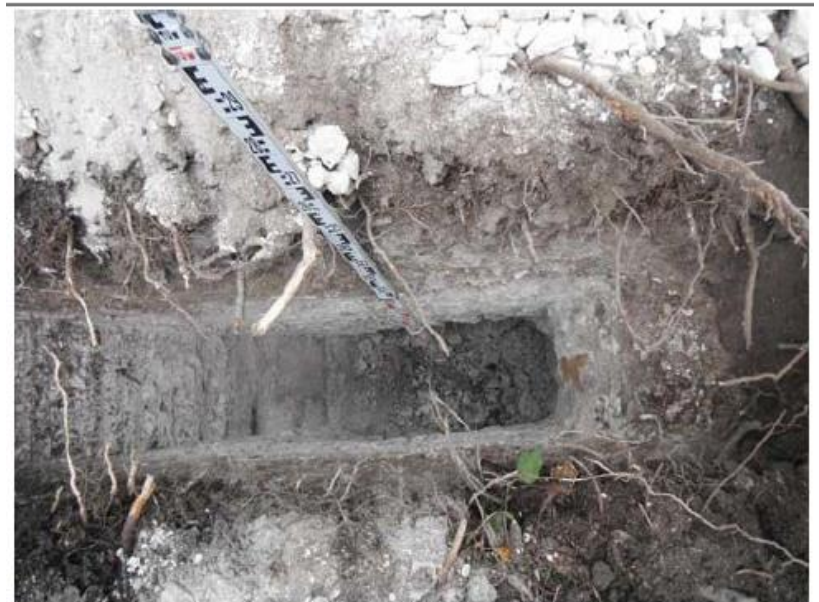
L'eau n'a pas été détectée dans les profils. Aucune trace d'hydromorphie n'a été détectée dans aucun des 5 profils. Ci contre, l'un des 5 profils réalisés.
