Complément du Cerfa 13614-01

1. Présentation du projet

Le projet concerne la rénovation de façade d'une station-service où des nids d'Hirondelle rustique sont présents.

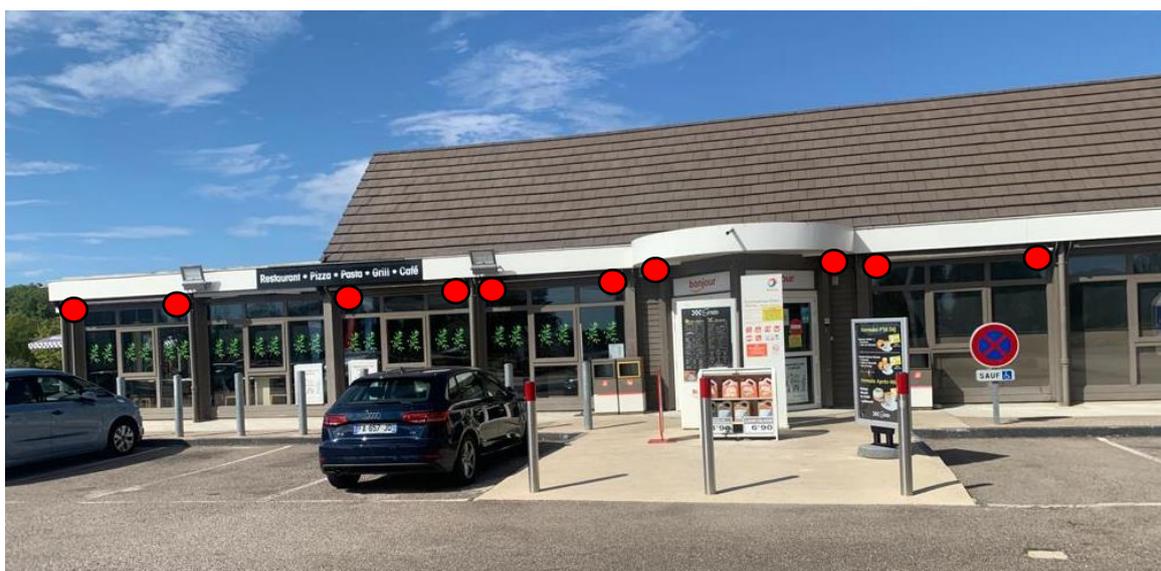
- 6 nids sur la partie gauche de la façade est, au niveau des stores bannes ;
- 2 nids de part et d'autre de l'entrée du bâtiment, façade est ;
- 2 nids sur la partie droite de la façade est, au niveau des volets roulants.

Localisation des nids d'Hirondelle rustique sur la façade (les nids étant symbolisés par les ronds rouge)

L'inventaire a mis en évidence 10 nids d'Hirondelle rustique, répartis comme suit :

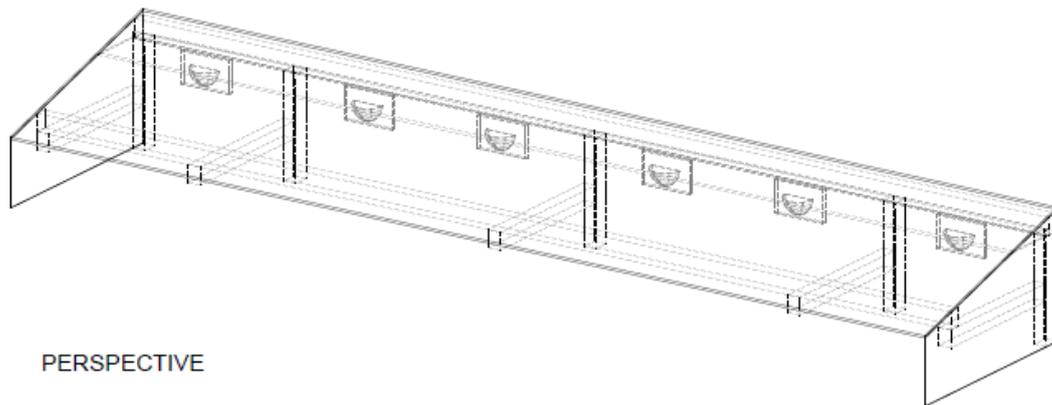
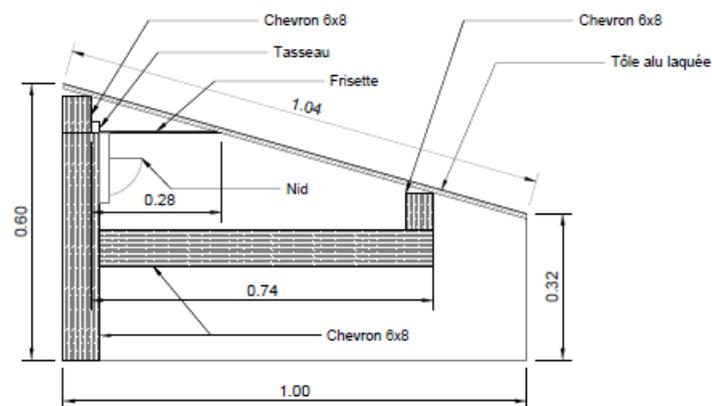
Schémas de principe de l'avancée de toiture sous laquelle seront installés les nids artificiels

- La réalisation et la mise en place d'une avancée de toit dédiée aux nids artificiels sur la façade ouest ;
- La fourniture et la mise en place de 12 nids artificiels d'Hirondelle rustique ;
- Une coordination d'accompagnement ;
- Un suivi et une réunion technique.

En ce sens, une avancée de toit (casquette) sera créée sur la façade orientée ouest (installation terminée au 15 mars 2021) afin de permettre la nidification des hirondelles en 2021.

Les nids artificiels seront insérés sous cette avancée de toit afin de permettre la nidification de l'espèce pour la saison 2021. Une repasse sonore pourra être utilisée afin d'attirer les individus sur cette façade.
