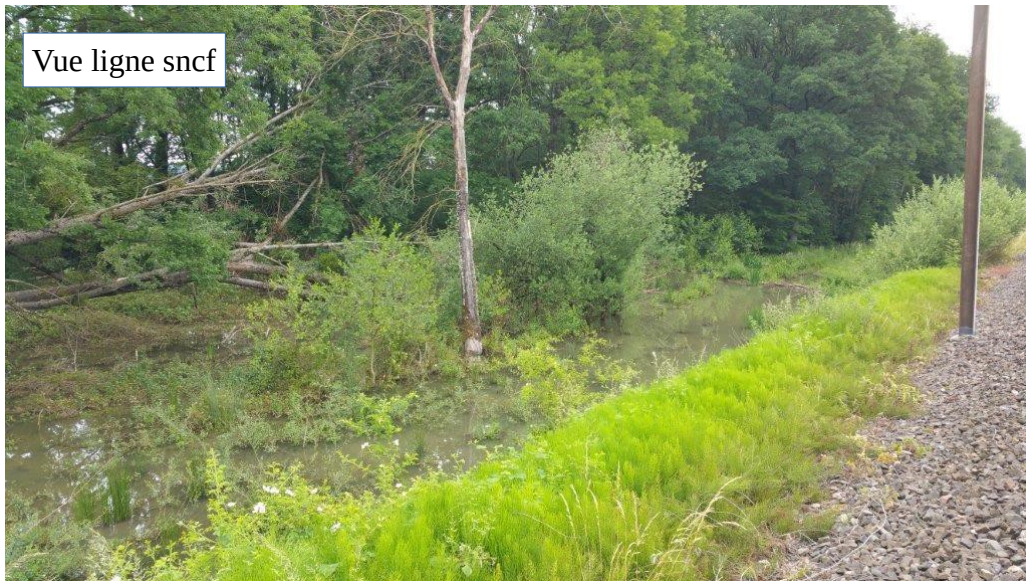
Nous avons recherché la hutte du castor, mais en vain. Compte tenu de l'urgence de ces travaux, et afin de faire baisser le niveau d'eau tout en limitant l'impact sur son habitat, nous avons mis en place deux jalons aux extrémités du barrage. Cela a permis de déterminer la hauteur minimale du barrage à maintenir lors de l'arasement.

Ils ont été enfoncés dans le sol. Pour faciliter leur repérage, de la rubalise a été accrochée au sommet des jalons et sur un rejet d'arbre. L'arasement du barrage pourra se réaliser jusqu'à atteindre le sommet du jalon.

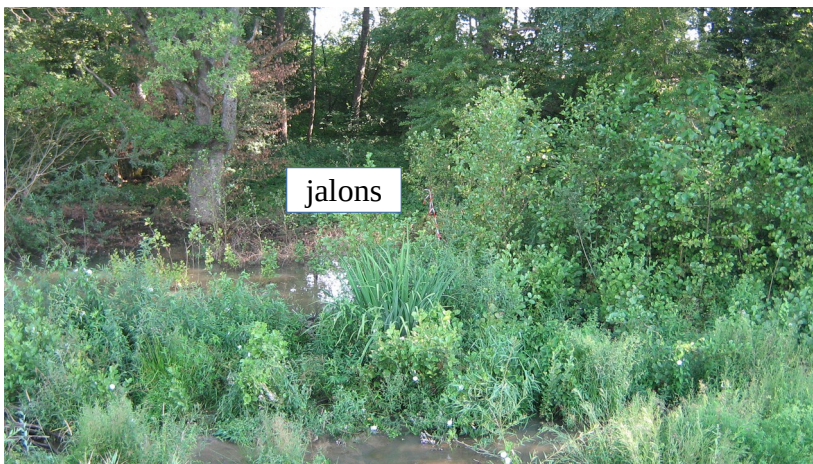
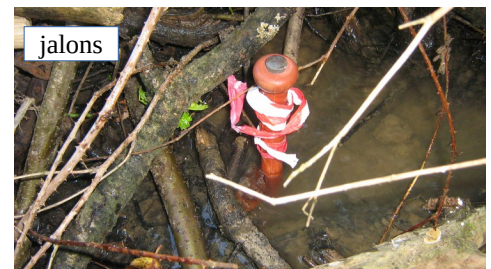
Afin de baisser le niveau d'eau rapidement 2 brèches de 50 cm de large et d'environ 10 cm de haut ont été réalisés.

Suite à notre conversation téléphonique du 20 juillet, il a été convenu que M.ROLET se rendrait sur site la semaine prochaine pour évaluer la nécessité d'effectuer un nouvel arasement. Si tel est le cas il devra avertir la DDT pour déterminer une date où un agent pourrait être présent lors de cette intervention. Si aucun agent n'est disponible, il devra prendre une photo avant et après l'intervention.

Enfi pour limiter les interventions, des solutions alternatives pourront être réalisées :

- soit la pose de syphon
- soit la pose d'une clôture électrique pour dissuader le castor de rehausser son barrage
