Etablissement Public
Foncier de Lorraine

Déconstruction et réaménagement du site de l'ancienne confiturerie Materne-Lerebourg à Liverdun (54)

EPFL
Juin 2019

Compte-rendu de visite de
bâtiments avant leur
destruction

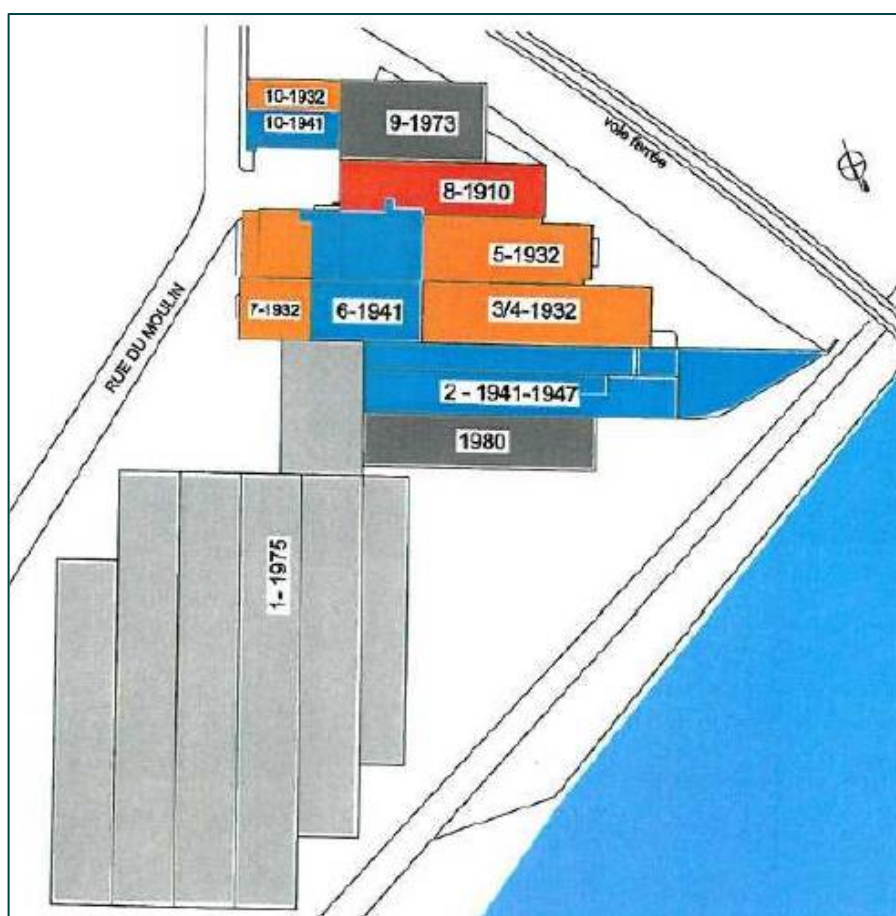
Figure 2 : Plan et numéros de bâtiments

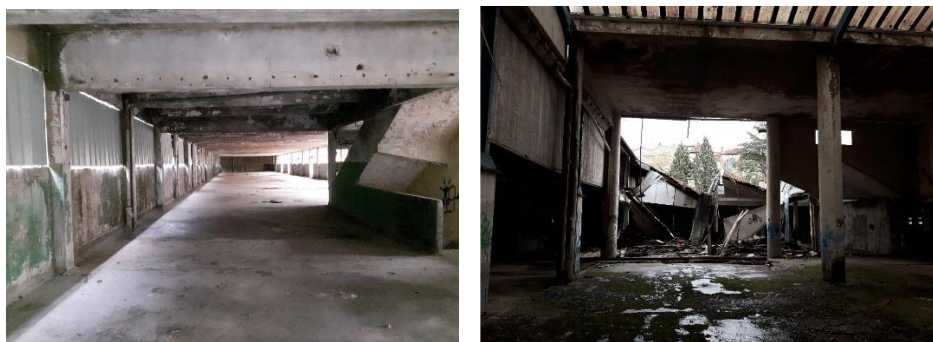
Figure 3 : Photos de l'intérieur de certains bâtiments

La quasi-intégralité des façades et de l'intérieur des bâtiments a pu être inspectée.

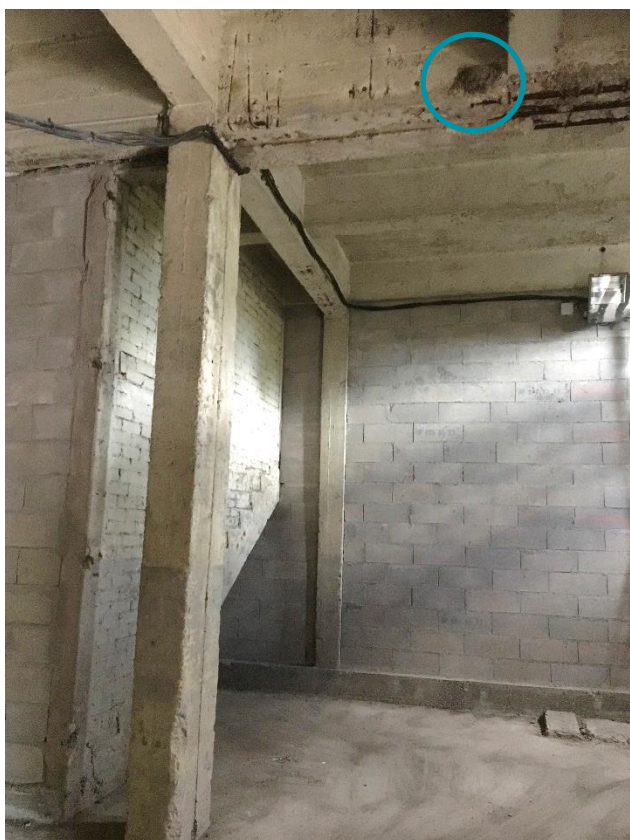
- 3 nids d'Hirondelle rustique ont été observés à l'intérieur du rez-de-chaussée du bâtiment 2-1941-1941.

2 de ces nids semblent avoir été occupés il y a longtemps ; tandis qu'un troisième a possiblement été occupé plus récemment (année dernière, 2018), mais **aucune trace d'occupation actuelle n'a été relevée** (jeunes ou adultes au nid, adulte faisant des allers-retours entre le nid et l'extérieur, paillements...).

Figure 4 : Un des 3 nids du rez-de-chaussée du bâtiments 2-1941-1941 (juin 2019)

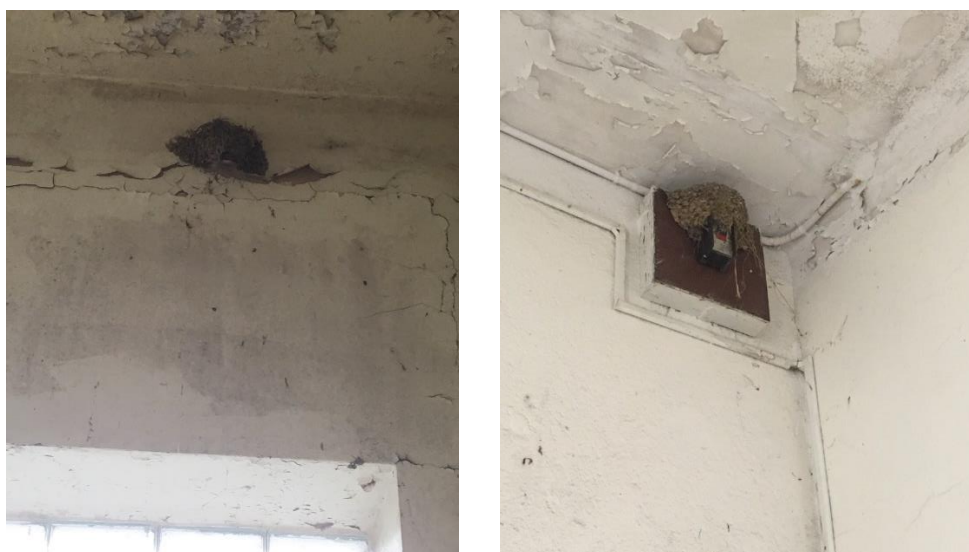
- 2 nids d'Hirondelle rustique ont été observés dans la cage d'ascenseur au centre des bâtiments. **Aucune trace d'occupation actuelle n'a été relevée.**
- 2 nids d'Hirondelle rustique ont été observés à l'étage du bâtiment 10-1932 : le premier en haut de l'escalier, le second dans une petite pièce, fixé sur un disjoncteur.

Le nid en haut de l'escalier semble avoir été occupé récemment. Toutefois, lors de notre passage, **le nid était inoccupé.**

Le second nid ne présentait **aucune trace d'occupation récente.**

Figure 5 : Nid situé en haut de l'escalier, à gauche ; Nid fixé sur un disjoncteur, à droite (juin 2019)

Il n'est toutefois pas totalement exclu que ces nids fassent l'objet d'une éventuelle occupation ultérieure (seconde puis troisième ponte) au cours de la période de reproduction actuelle, qui s'étale généralement de fin mars à fin octobre. Cela est toutefois assez peu probable, hormis peut-être pour le nid en haut de l'escalier du bâtiment 10-1932, occupé récemment.

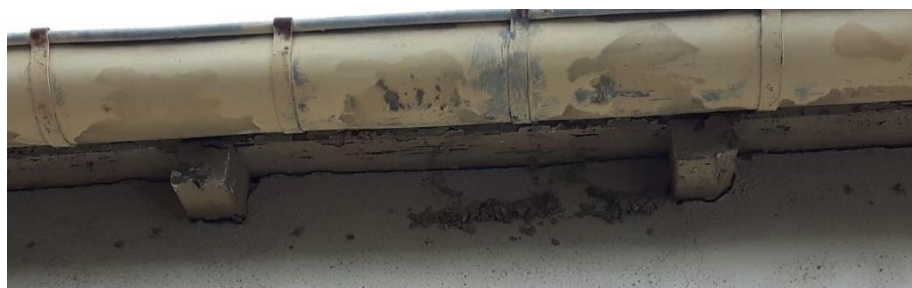
- 1 nid d'Hirondelle de fenêtre a été observé en façade du bâtiment 6-1941, sous le surplomb. Ce nid ne présentait **aucune trace d'occupation récente.**
- 3 très vieilles ébauches de nids d'Hirondelle de fenêtre ont été observées au niveau de la façade nord du bâtiment 7-1932. Ces restes de nids avaient déjà été observés lors du pré-diagnostic de janvier 2018. Depuis, rien n'a changé. **Les nids n'ont pas été reconstruits par les hirondelles.**

Figure 6 : Restes de nids sur la façade du bâtiment 7-1932 (janvier 2018 et juin 2019)

Les restes de nids d'Hirondelle de fenêtre observés n'ont pas été reconstruits cette année et ne le seront vraisemblablement pas. Etant donné l'état de ces restes, il n'est d'ailleurs plus vraiment possible de les qualifier de « nids ».

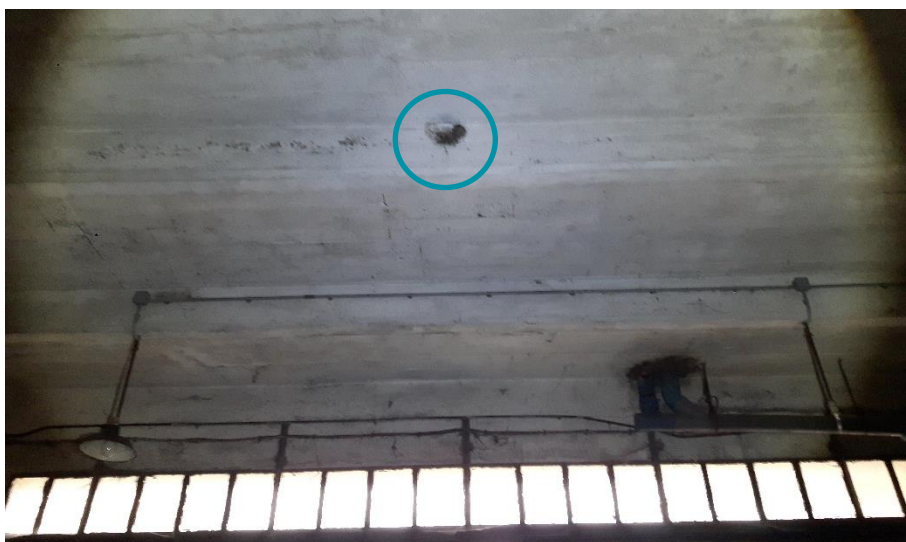
Notons enfin que lors du pré-diagnostic réalisé par Biotope en janvier 2018, 3 nids d'Hirondelle rustique avaient été observés à l'intérieur du rez-de-chaussée du bâtiment 10-1941. **Ce bâtiment est depuis entièrement clos. Aucun oiseau n'a pu s'y introduire.**

Figure 7 : Un des 3 nids au rez-de-chaussée du bâtiment 10-1941 (janvier 2018)
