Travaux sur les bâtiments de la faïencerie de Niderviller (57)

Visite préalable du site

Visite réalisée le mardi 06 août 2019.

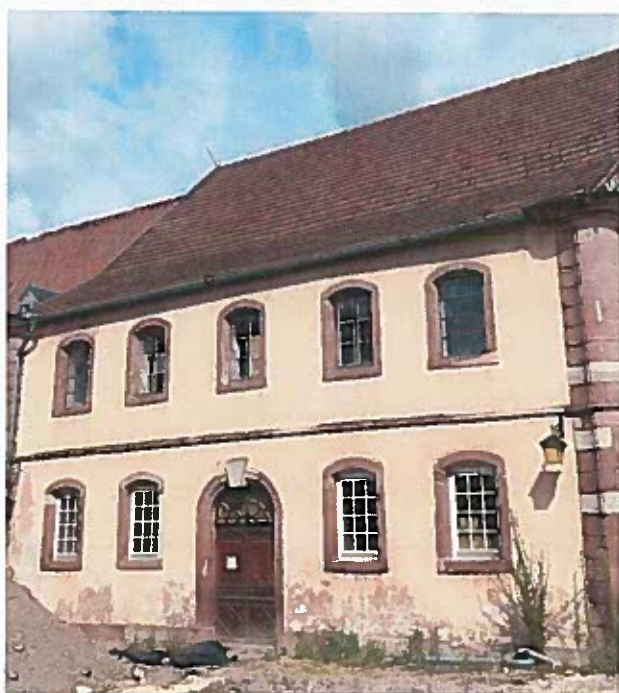
La faïencerie est située au centre de la commune de Niderviller en Moselle. Les travaux sont prévus sur le bâtiment principal, découpé en trois corps, ainsi que sur la remise donnant sur la rue. Le bâtiment principal est actuellement en partie occupé par l'atelier de fabrication de la faïencerie. La façade sud du corps B du bâtiment principal accueille trois nids d'Hirondelle de fenêtre en bon état dont au moins deux sont actuellement occupés par l'espèce (allers-retours observés).

Façade sud du bâtiment principal

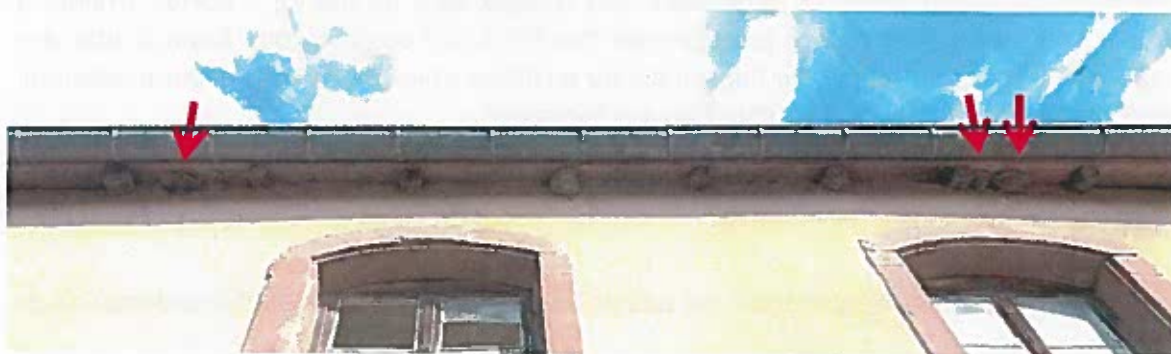
Il n'a pas été possible, lors de la visite, de déterminer si le troisième nid était occupé cette année, ce qui nécessiterait un suivi plus long. Des traces d'un ancien nid sont également visibles sur cette façade.

Trois nids d'Hirondelle de fenêtre sur la façade sud du bâtiment

Toute intervention sur les trois nids d'Hirondelle de fenêtre présents sur la façade sud du bâtiment de la faïencerie est donc soumise à la réalisation d'un dossier de demande de destruction d'espèce protégée. Cependant, la DREAL et la LPO Grand Est préconisent la réalisation d'une procédure de dérogation simplifiée, actuellement en cours de finalisation (information DREAL Grand Est), dans les cas où des travaux engendreraient une destruction de un à cinq nids de l'espèce. Dans le cas présent, les travaux prévus détruiraient trois nids.

Le ravalement de façade du bâtiment principal (et donc la destruction des nids) ne pourra être effectué qu'à l'issue de la période de reproduction de l'espèce, soit après septembre, ce qui est initialement prévu par l'EPFL. Exceptionnellement, en cas d'importants impératifs de chantier, les travaux pourront commencer en septembre à condition qu'un écologue spécialisé s'assure qu'aucun des nids ne comporte une nichée tardive de l'espèce.

Dans des situations similaires, un nid d'hirondelle détruit est compensé par la pose d'au moins deux nids artificiels. Ces derniers doivent être installés de préférence dans un rayon de 100 mètres autour des nids détruits afin de permettre à l'espèce de recoloniser les lieux à son retour de migration.

Il est ainsi proposé la mise en place, dans le cas présent, de six nids artificiels dans des endroits favorables (proximité du site, exposition et taille du débord de toiture favorables, présence de nids déjà occupés...). En effet, les nids artificiels ne pourront pas être remis à l'emprise des nids actuels, les travaux ayant une durée prévue trop longue pour être achevés avant le retour de migration de l'espèce.

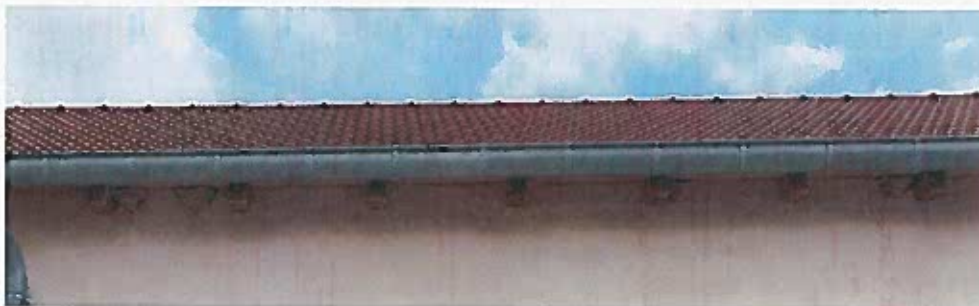
Nids d'Hirondelle de fenêtre sur la façade ouest du restaurant « M »

Ainsi, au total, 19 nids d'Hirondelle de fenêtre sont présents sur les bâtiments de la boutique de la faïencerie et du restaurant « M », ce qui représente une colonie assez importante. L'espèce apparaît ainsi bien implantée dans ce secteur.

A noter également que la façade ouest du restaurant « M » situé à l'est de la boutique accueille cinq nids de l'espèce, dont plusieurs sont occupés.

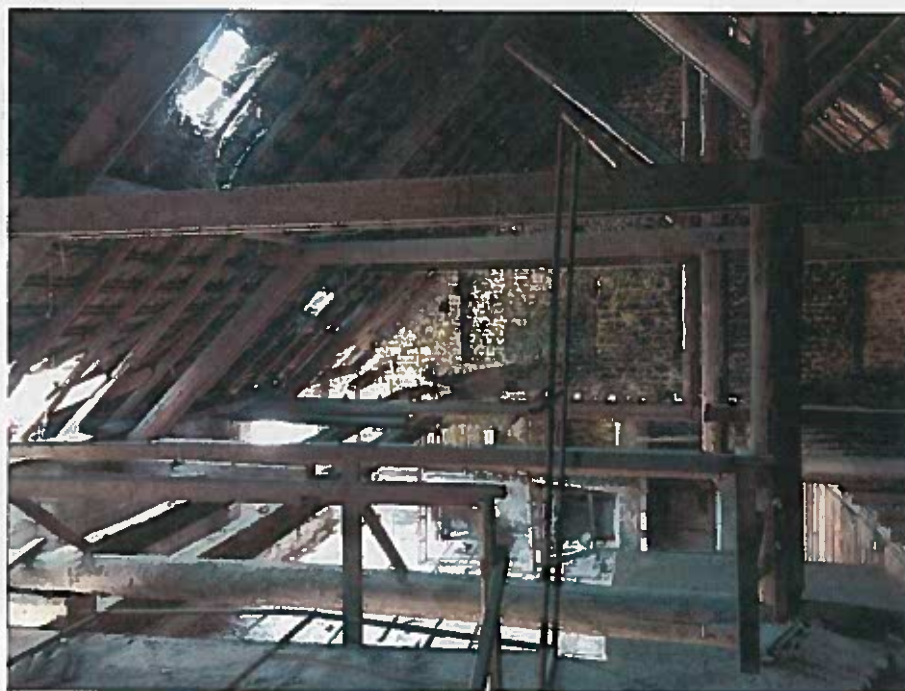
Il est à noter également que les combles du bâtiment principal ainsi que ceux de la remise en bordure de route ont été inspectés lors de cette visite afin d'identifier les enjeux concernant les chiroptères.

Il apparaît que ceux-ci ne sont pas favorables aux chauves-souris notamment du fait de leur luminosité trop importante (nombreuses lucarnes et tuiles de verre présentes). Aucune trace d'activité d'individus n'a été observée. Les potentialités d'accueil du site pour les chiroptères sont nulles.

Combles du bâtiment principal

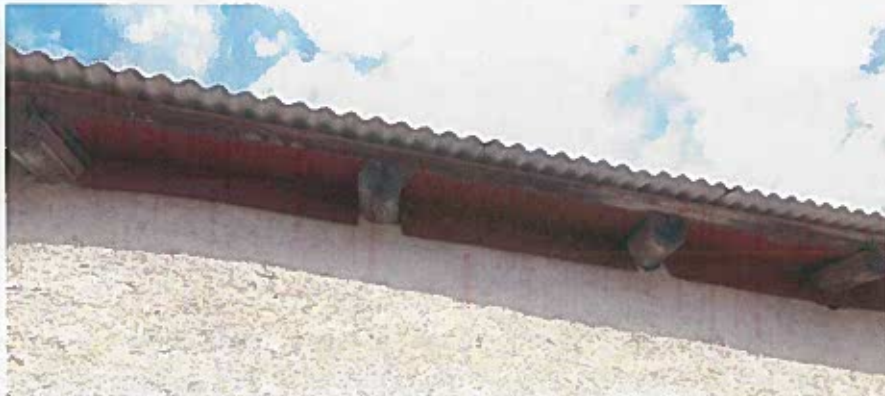
Aucun autre nid n'est présent sur le bâtiment, ni sur la remise, cette dernière présentant des débords de toiture recouverts de plaques en tôle ne se prêtant pas à la construction d'un nid.

Déboord de toiture de la remise non favorable à la construction d'un nid d'Hirondelle de fenêtre

A noter que le bâtiment de la remise en bordure de route n'est pas favorable à l'installation de l'espèce. Ainsi, aucune contrainte temporelle pour la réalisation des travaux n'est requise pour ce bâtiment.

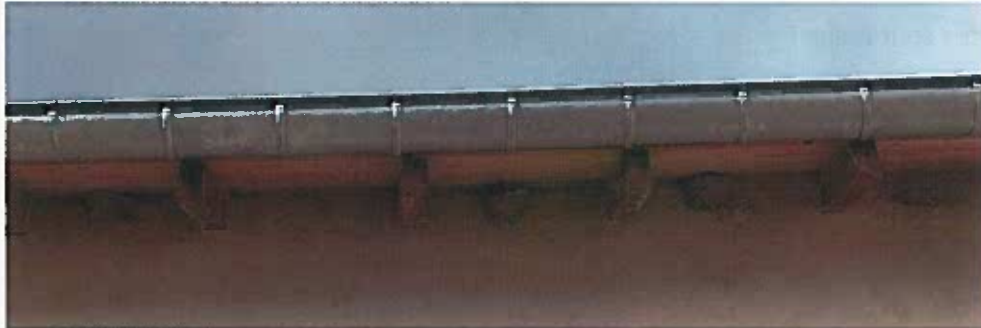
Il apparaît que la boutique de la faïencerie située à quelques mètres à l'est du bâtiment accueille de nombreux nids de l'espèce : un est situé dans la partie nord du bâtiment, façade ouest, et treize sont répartis sur la façade est. Plusieurs ébauches de nids y ont également été observées. Une grande partie de ces nids sont actuellement occupés.

Nids d'Hirondelle de fenêtre sur la façade est de la boutique de la faïencerie

La façade est de la boutique de la faïencerie représente un site de pose idéal, celle-ci étant déjà colonisée par l'espèce (13 nids et plusieurs ébauches de nids) et située à moins de 30

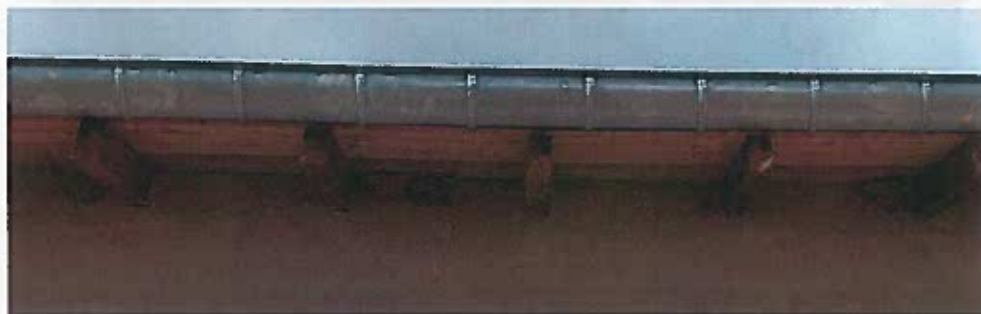
Nids d'Hirondelle de fenêtre sur la façade est de la boutique de la faïencerie

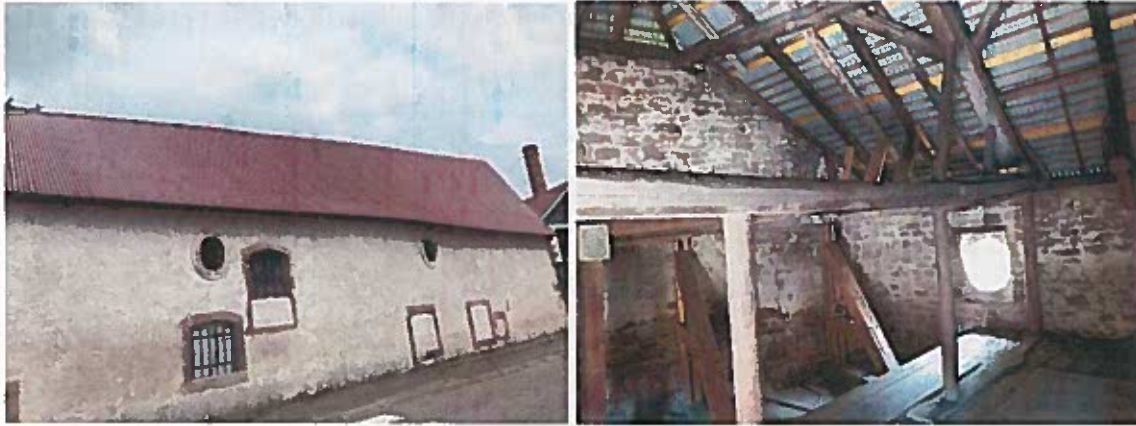
Combles de la remise avec son toit en tôles défavorable aux chiroptères

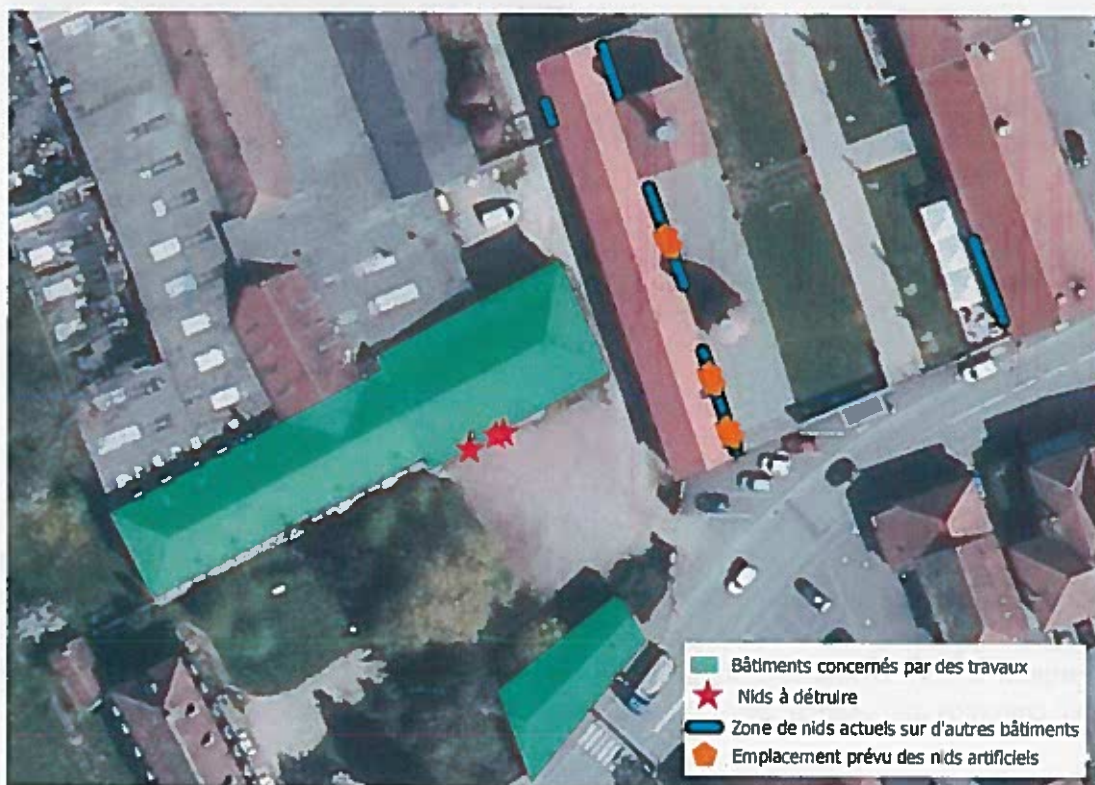
mètres des nids qui seraient détruits. La localisation de ces nids artificiels est précisée sur la carte ci-après.

Localisation des nids actuels et des nids artificiels à installer

L'installation des nids artificiels devra être réalisée avant le retour de migration de l'espèce, **soit avant avril**.

La pose du matériel devra se faire en présence d'un écologue, qui pourra conseiller l'entreprise sur les conditions de pose des nids.
