Projet « démolition Building SA84 »

Demande de dérogation pour destruction de nids d'hirondelles de  
fenêtre

Groupe PSA - Pôle de Mulhouse

Version 3 du 05/09/2018

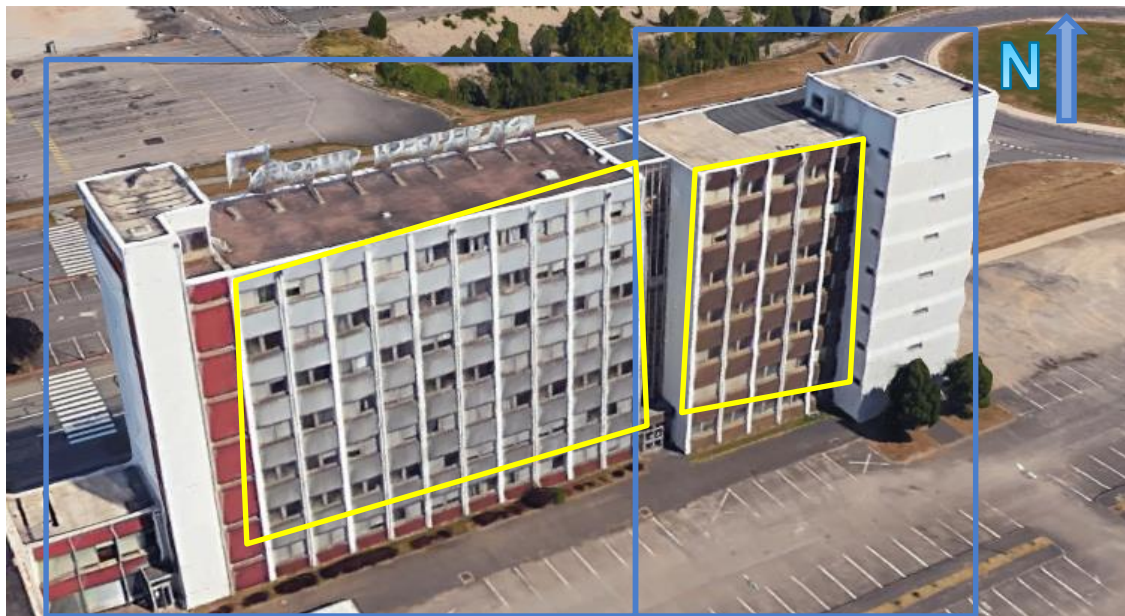
Bât. SA84  
Façade SUD

- Présence de nids sur la partie principale (recensement en page 10)
- Absence de nid d'hirondelle récent sur la partie Extension
- La perturbation liée aux travaux semble avoir incité la reprise de la nidification sur cette partie (voir explication en page 7).

Zone de nidification

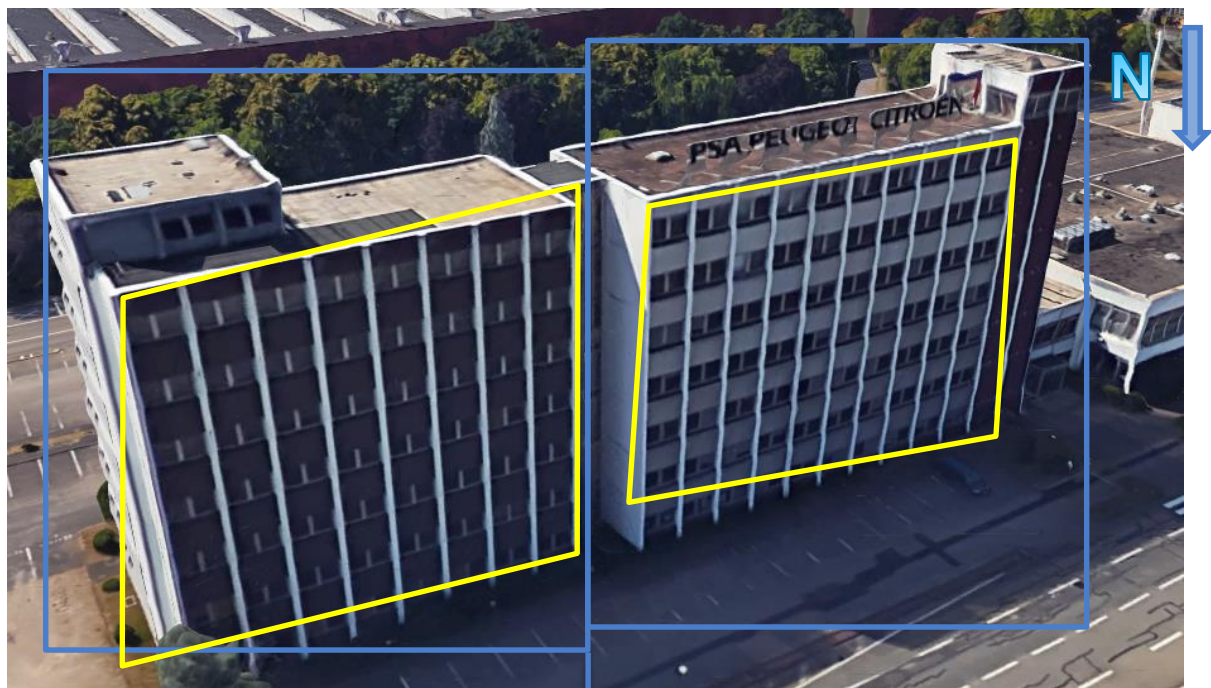
Bât. SA84  
Façade NORD

- Présence de nids sur la partie principale (recensement en page 10)
- Absence de nid d'hirondelle récent sur la partie Extension
- La perturbation liée aux travaux semble avoir incité la reprise de la nidification sur cette partie de manière moins importante que sur la façade SUD (voir explication en page 7).

Zone de nidification

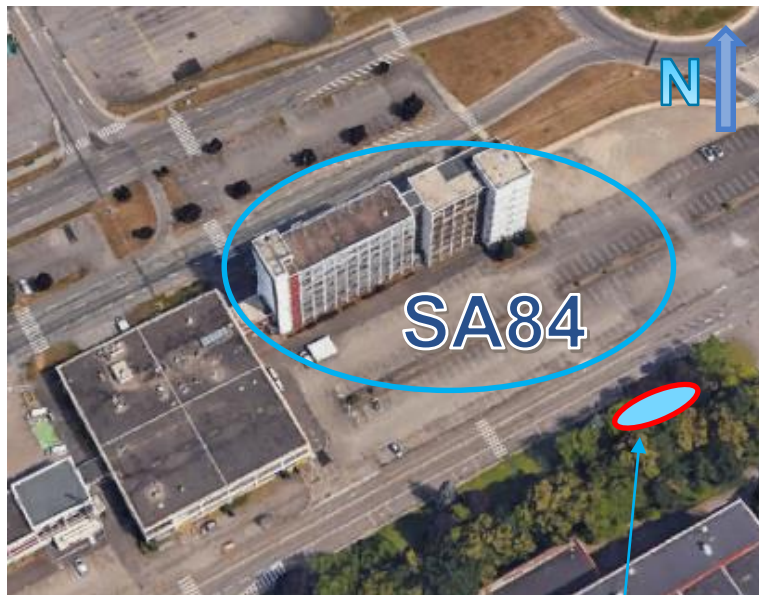
- Création en semaine 25 d'une « Flaque de boue » pour aider les hirondelles dans la construction/modernisation de leurs nids

Création « Flaque de Boue »

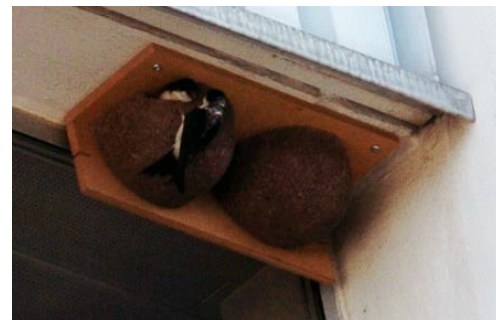
- Achat de 10 Nids double pour faciliter la nidification
  - Commande, livraison et installation en Semaine 26
  - Mise en place au niveau des étages 3, 4 et 5 en façade SUD
    - Secteur identifié comme le plus favorable (exposition, vent,...)
  - Observation : après 2 jours de mise en place les hirondelles ont déjà pris possession des nouveaux nids.

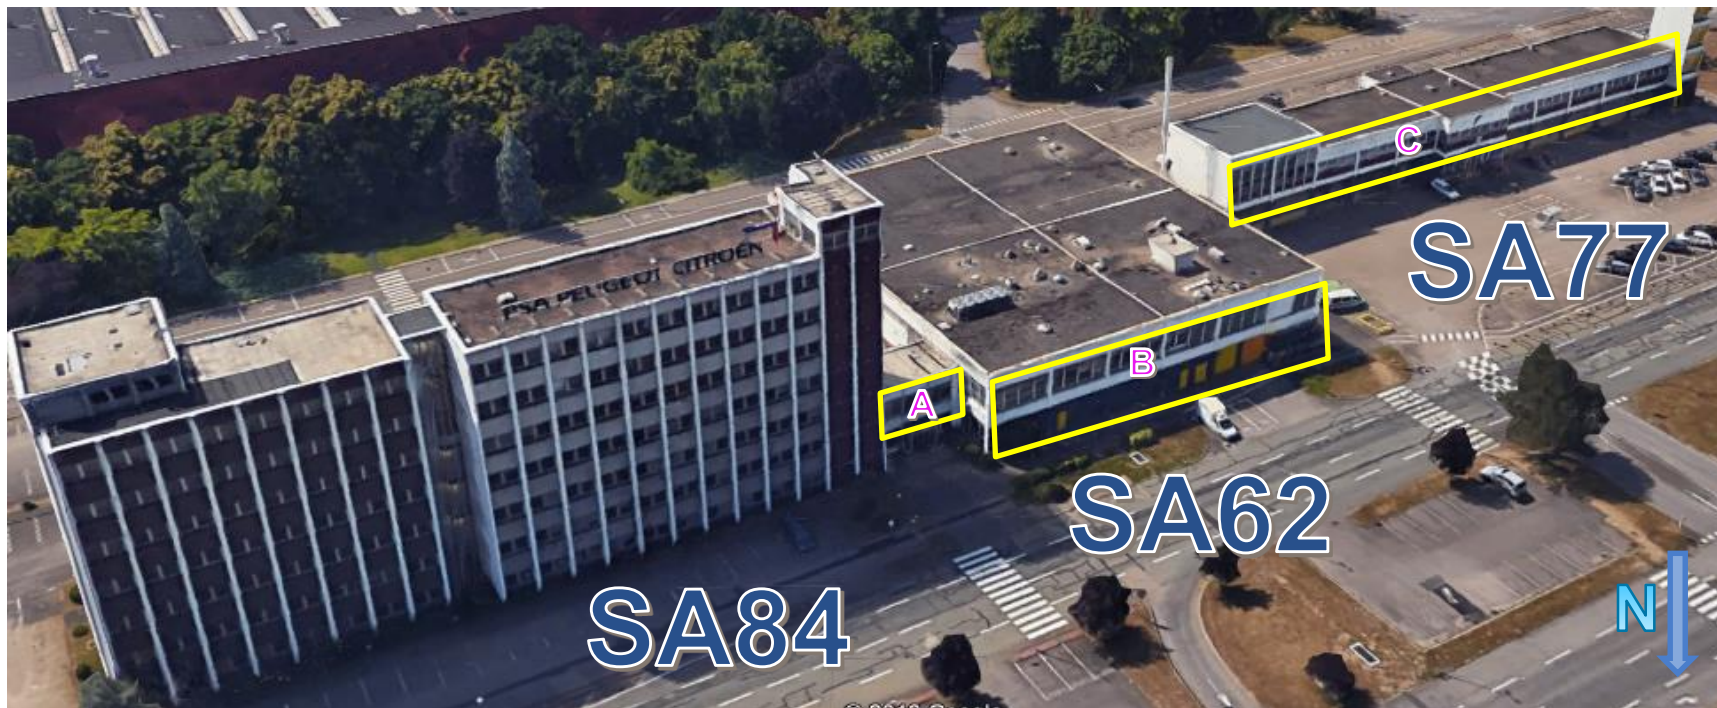
Proposition zone de substitution pour la nidification

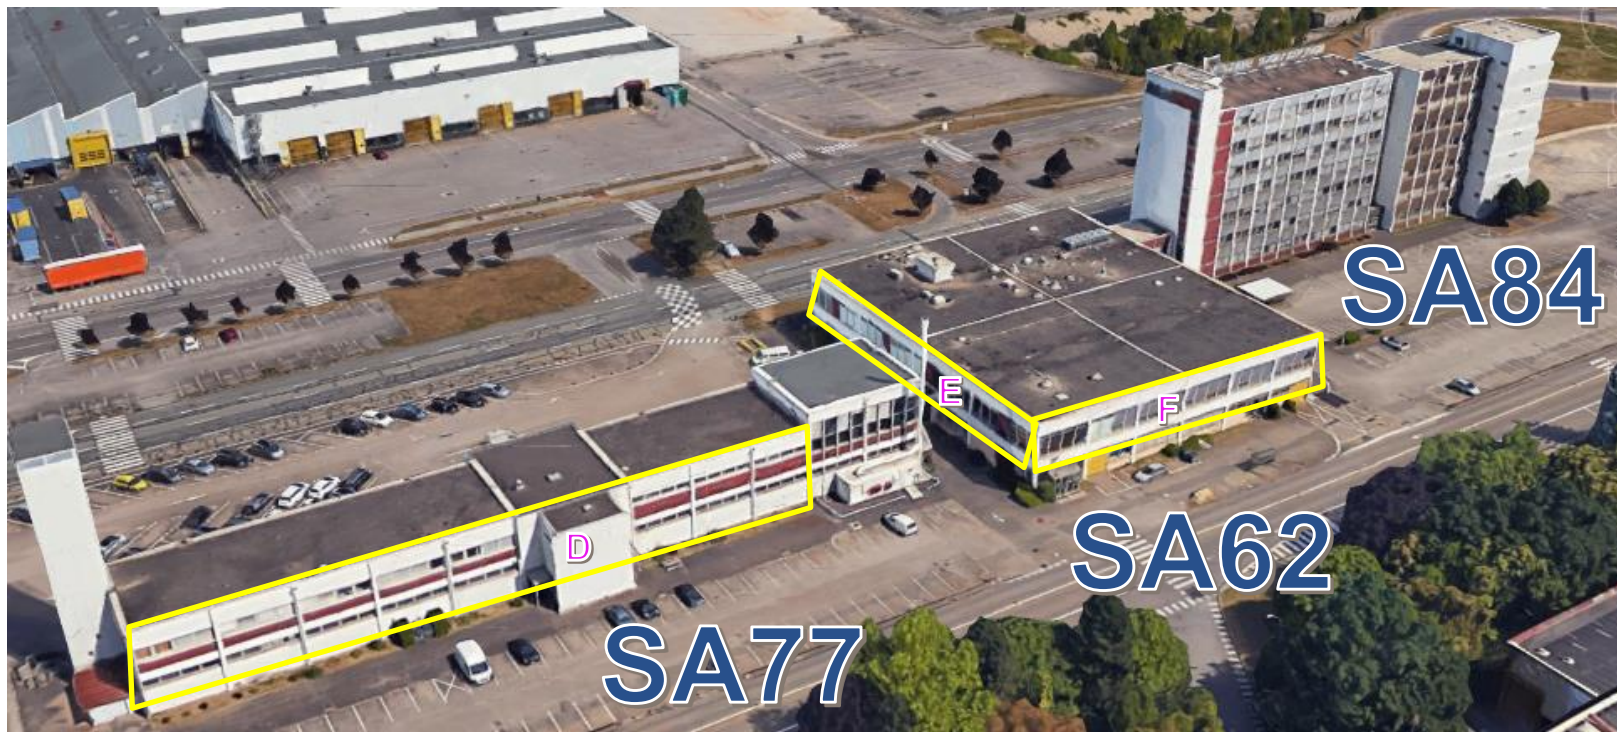
Proposition zone de substitution pour la nidification

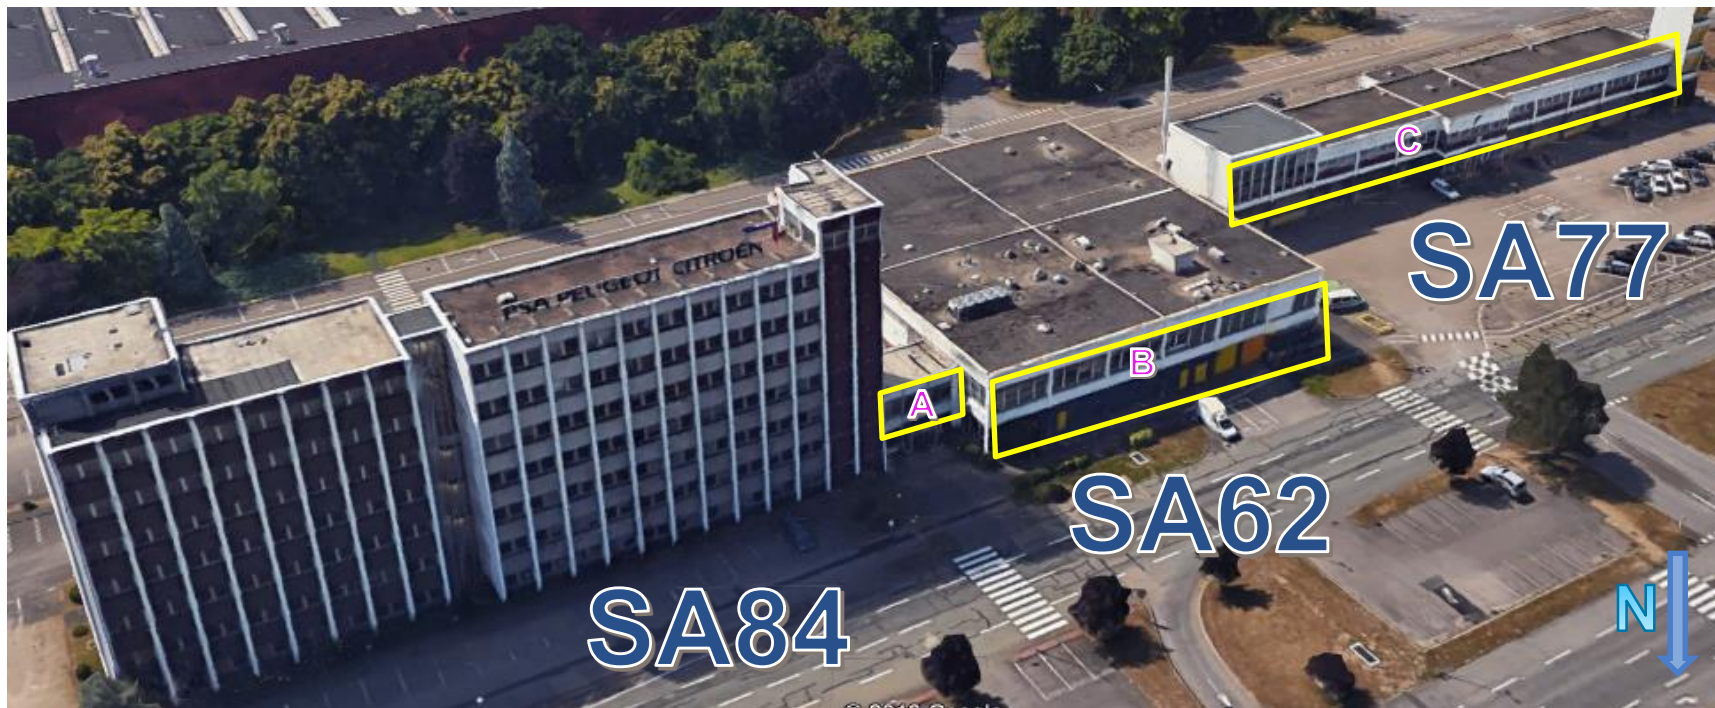
Proposition zone de substitution pour la nidification

Cette façade n'est pas retenue par la LPO en raison de l'accès à la restauration du site et à la configuration des fenêtres

Cette façade est retenue par la LPO. 7 nids doubles sont implantables.

Cette façade est retenue par la LPO.

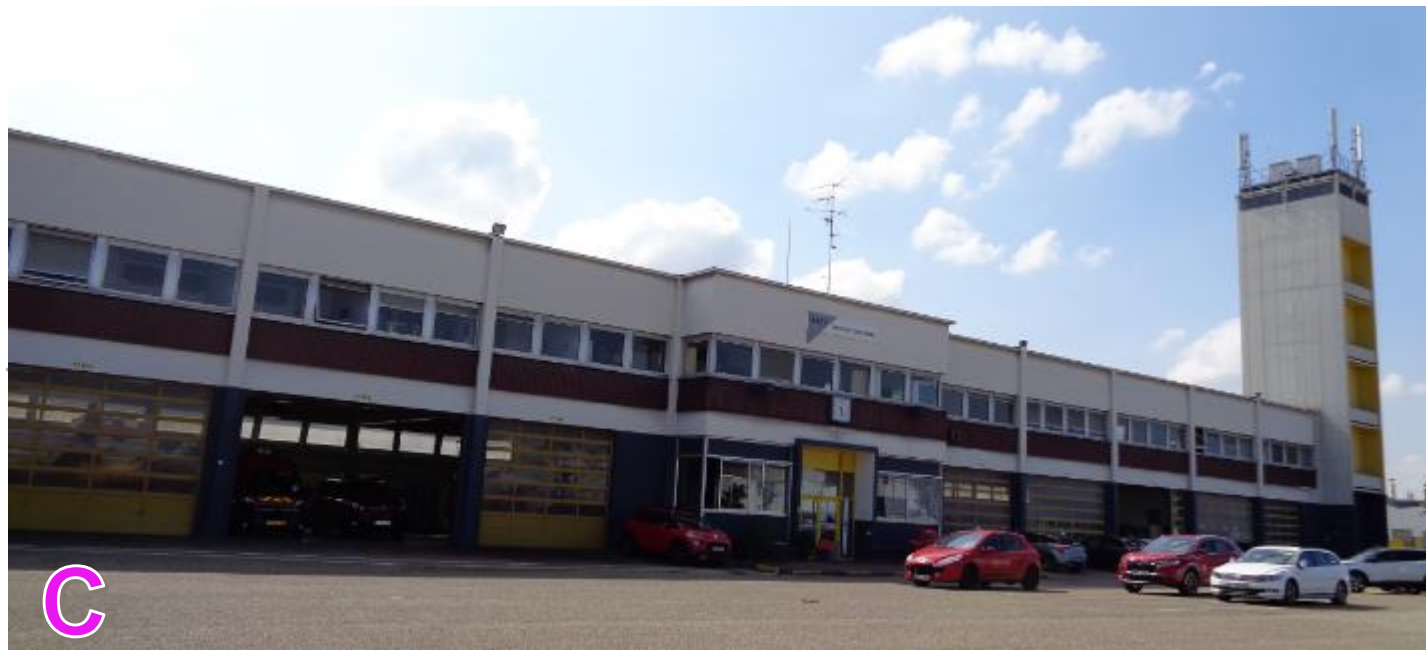
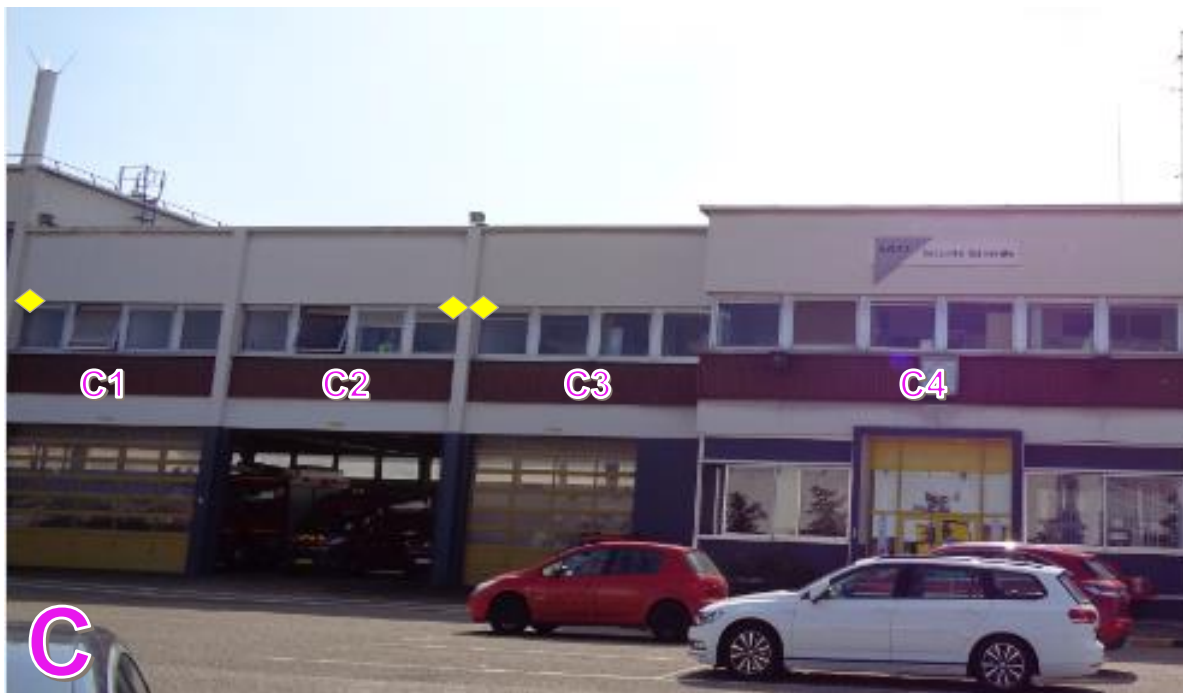
## ZOOM sur façade « C1 à C4»

3 nids doubles sont implantables sur la première partie du bâtiment

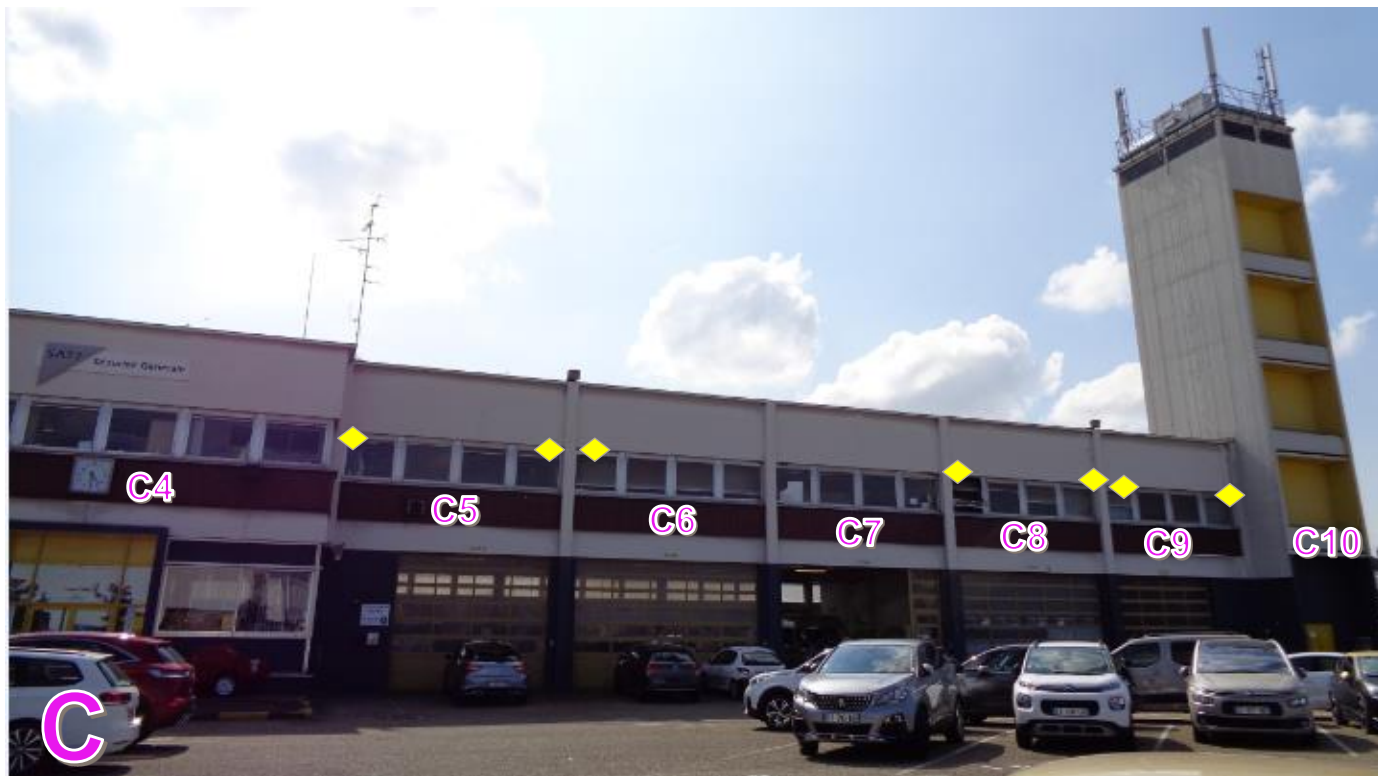
7 nids doubles sont implantables sur la seconde partie du bâtiment

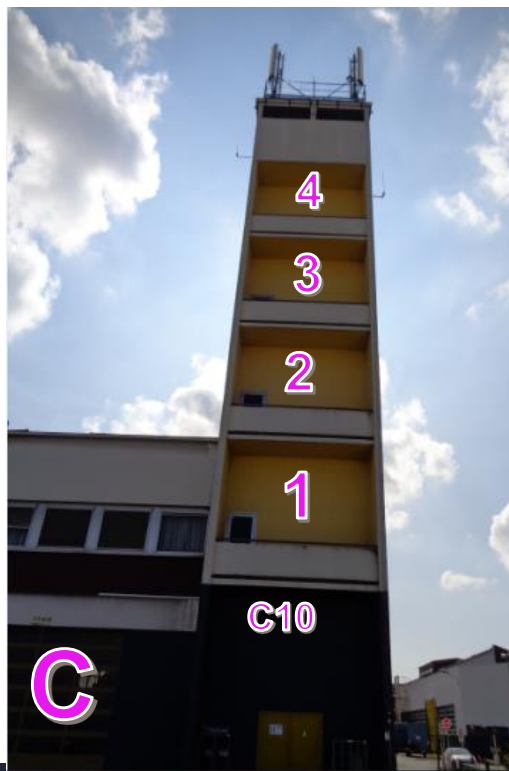
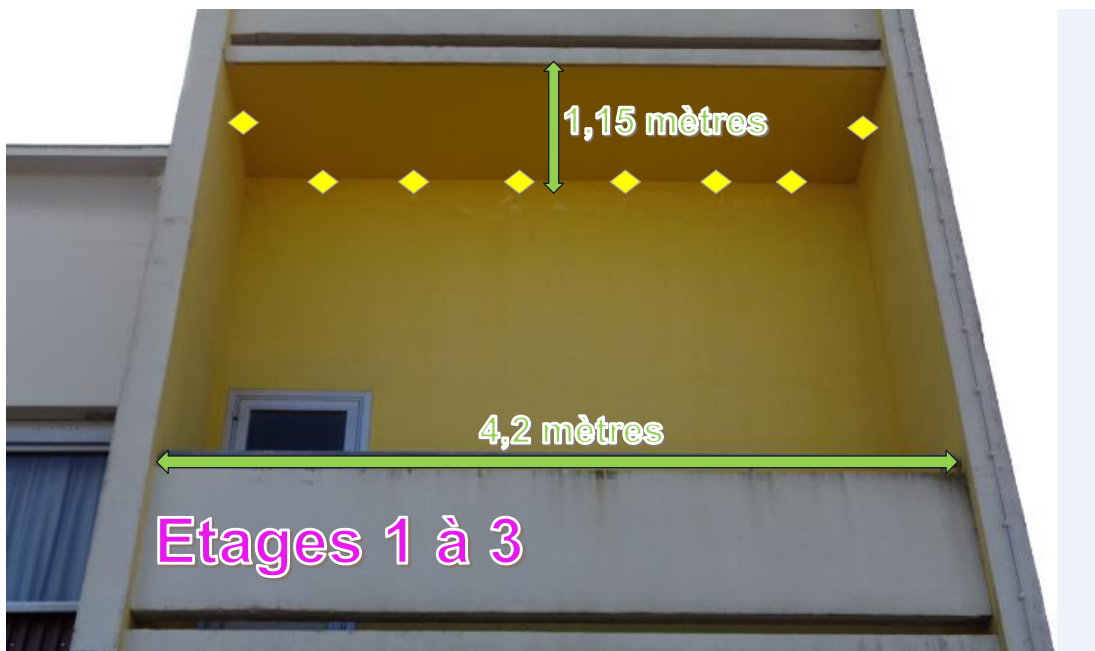
## ZOOM sur façade « C10 »

Suite à préconisation de la LPO et suite à la confirmation du non usage définitif de la tour d'entraînement, les balcons des étages 1 à 3 de la tour sont inclus dans le périmètre.

8 nids doubles sont implantables par balcons soit 24 nids doubles

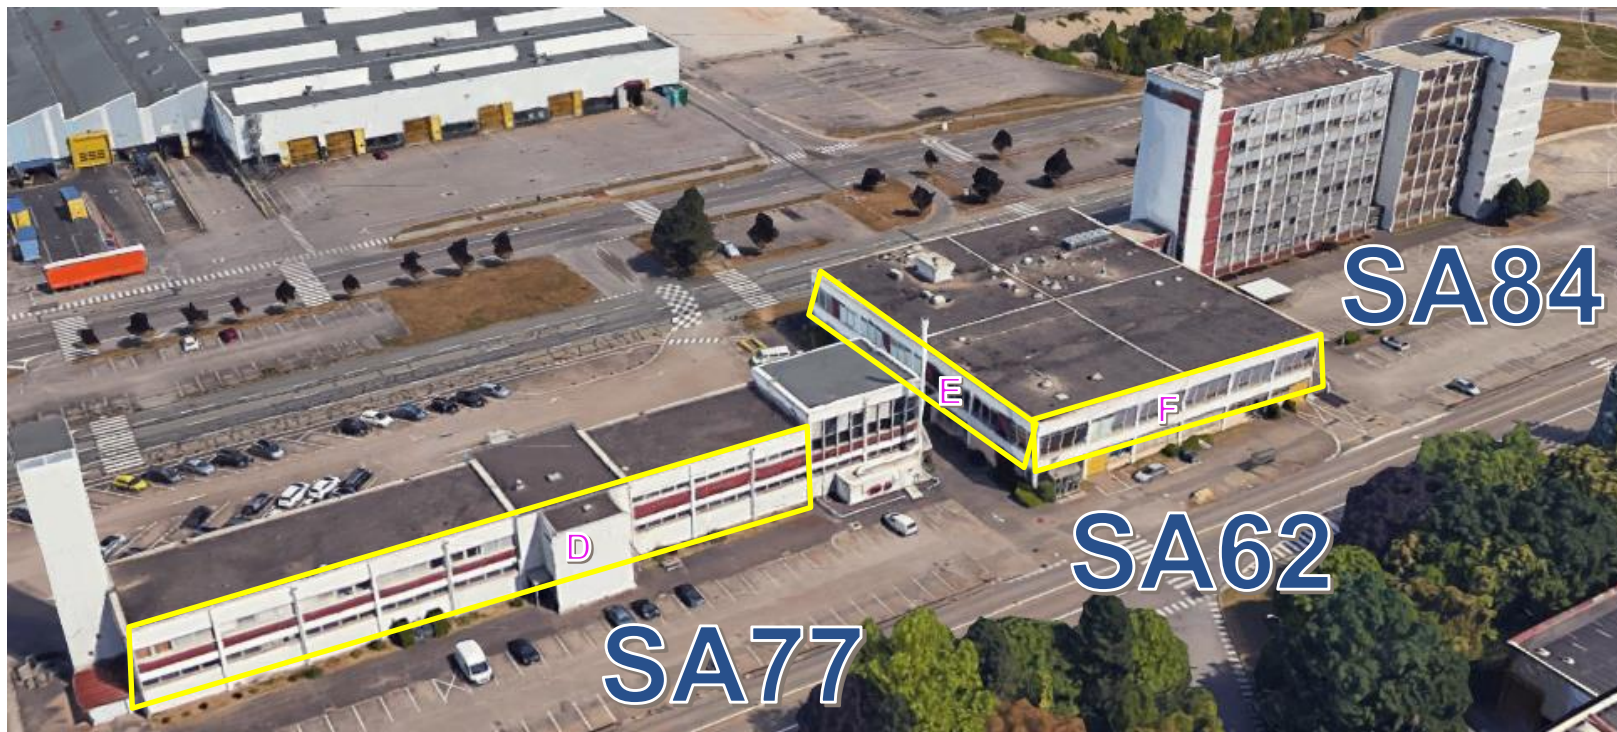
Proposition zone de substitution pour la nidification

Cette façade est retenue par la LPO. 8 Nids doubles sont implantables sur cette façade.

Cette façade n'est retenue par la LPO en raison de l'implantation des fenêtres.

Cette façade est retenue par la LPO. 11 Nids doubles sont implantables.

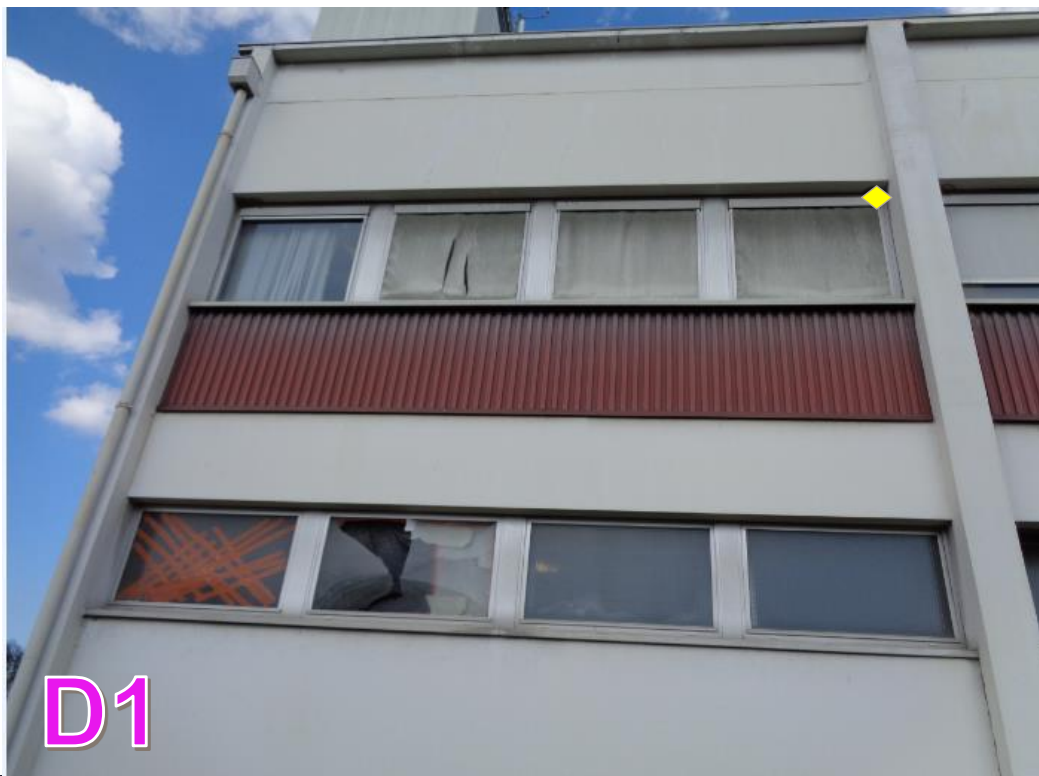
D1

1 nid double est implantable sur la partie inférieure

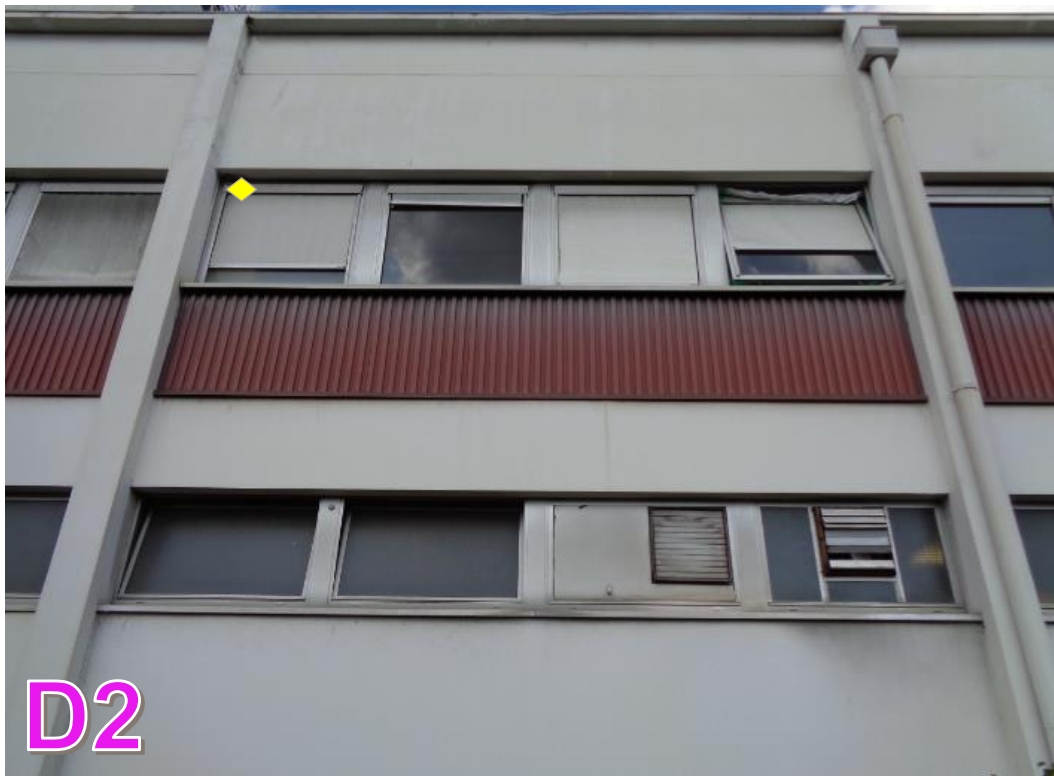
D2

1 nid double est implantable sur la partie inférieure

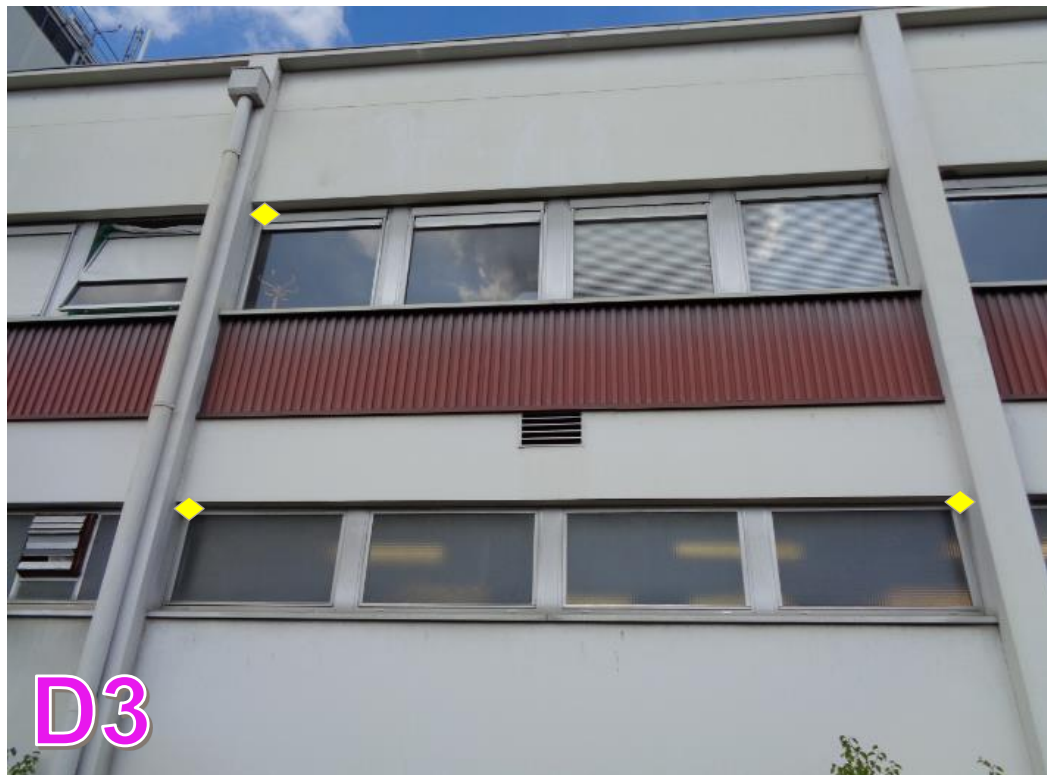
D3

3 nids doubles sont implantables sur la partie inférieure

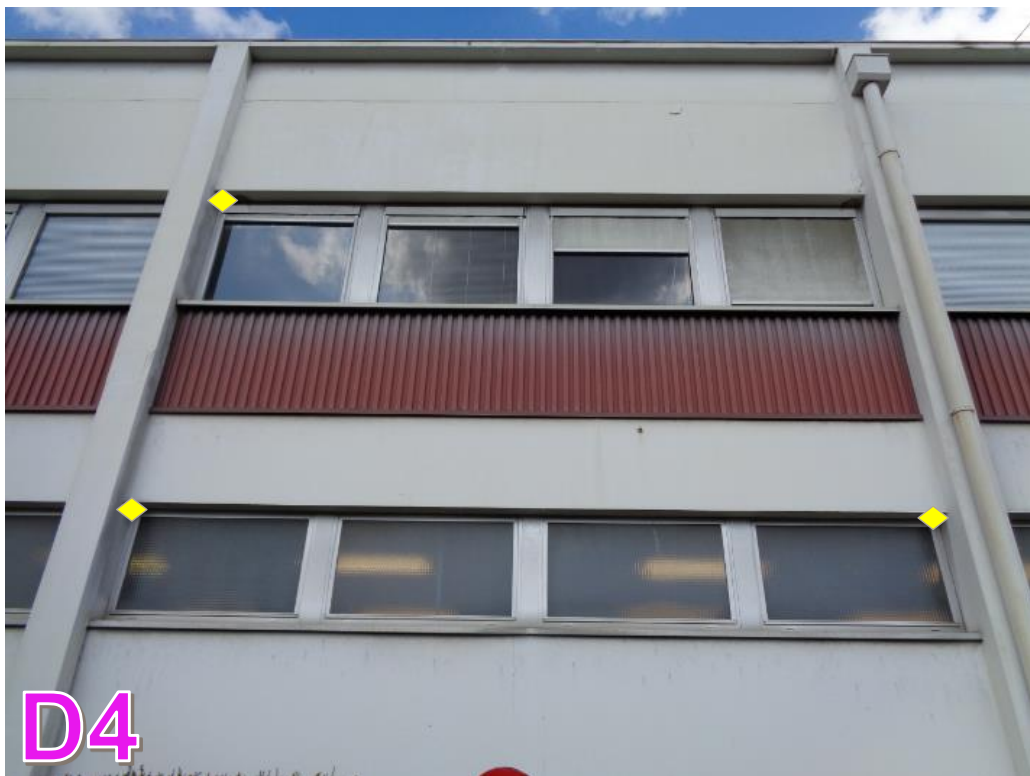
D4

3 nids doubles sont implantables sur la partie inférieure

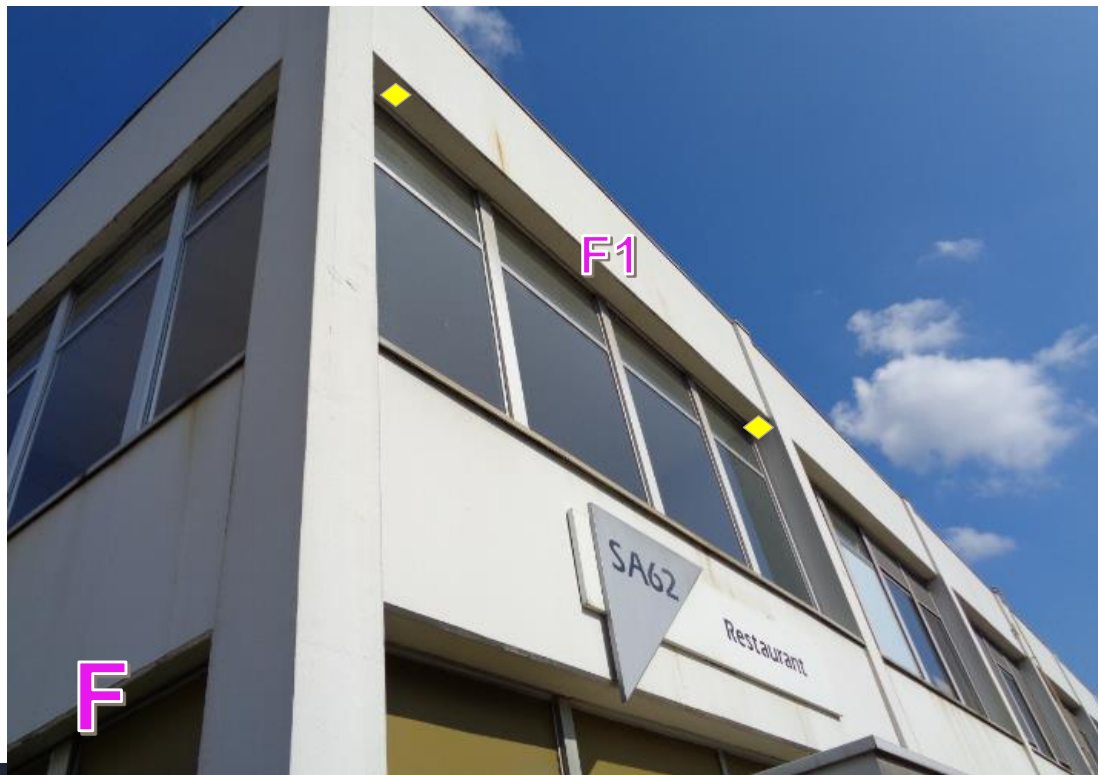
2 nids doubles sont implantables

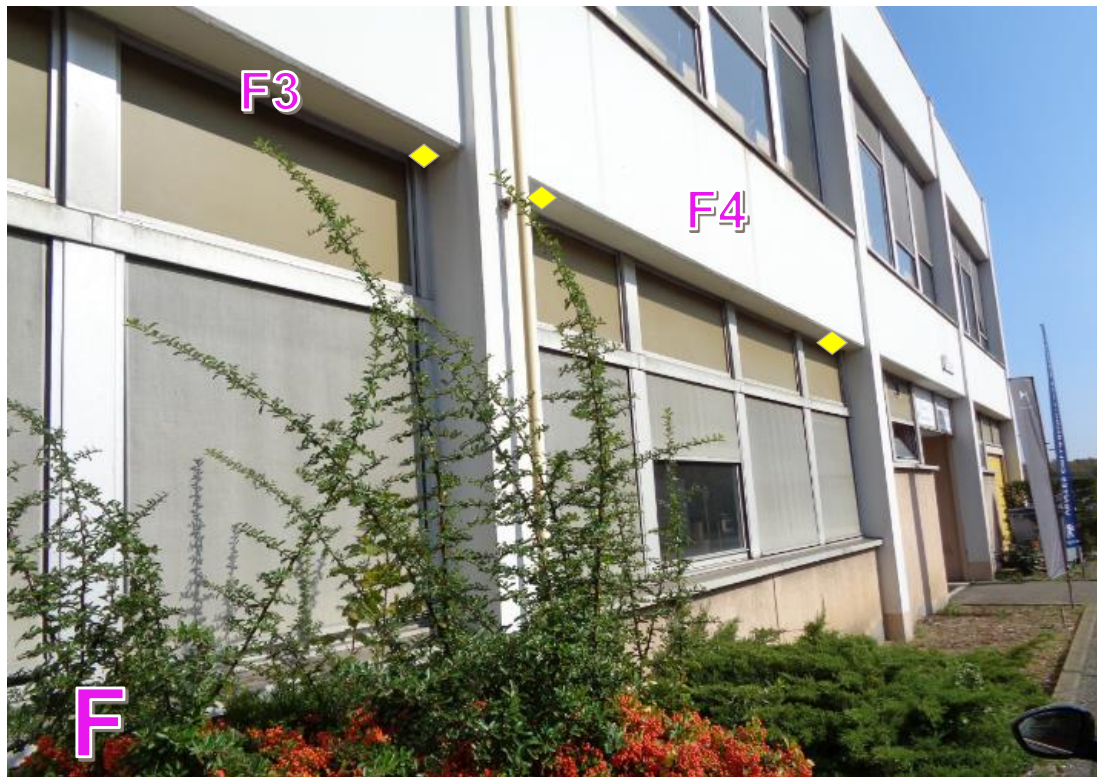
3 nids doubles sont implantables
