Travaux de restauration de la continuité écologique au droit de l'ancien moulin de Chalette-sur-Voire (10)

Dossier de demande de dérogation exceptionnelle à l'interdiction de destruction
Et/ou de déplacement d'individus d'espèces protégées,
Au titre des articles L. 411.1 et L.411.2 du Code de l'environnement

Objectif : Suppression de l'ouvrage OH3 (ROE 764)

Dossier technique, avril 2021

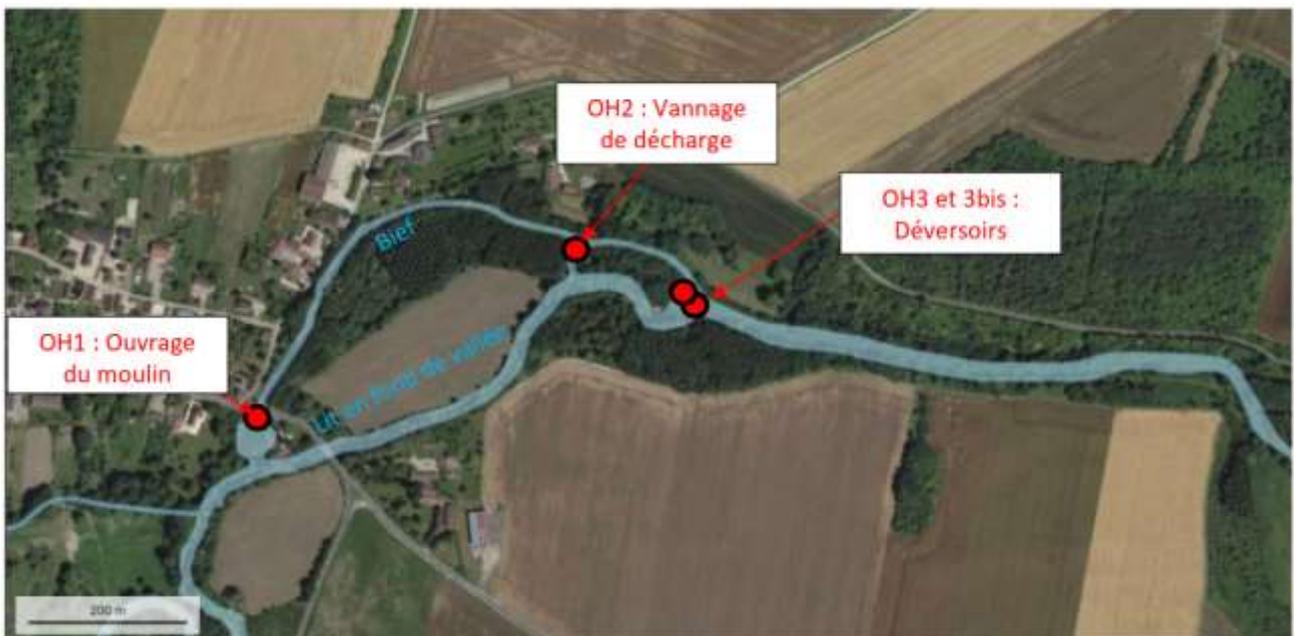
- OH1 : Ouvrage du moulin (ROE 765)
- OH2 : Vannage de décharge
- OH3 : Déversoir principal en amont (ROE 764)
- OH3bis : déversoir secondaire en aval de OH3

Figure 4 : Zone d'étude et localisation des ouvrages

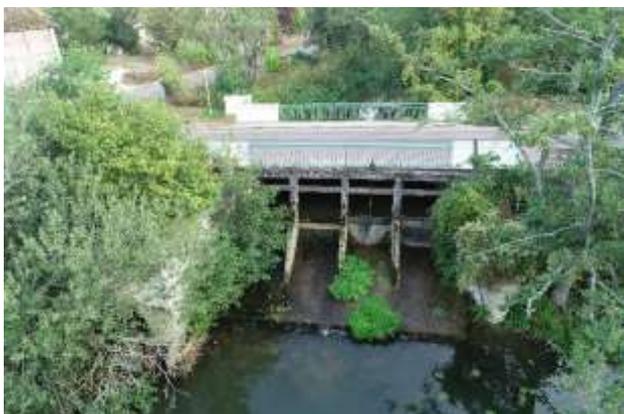
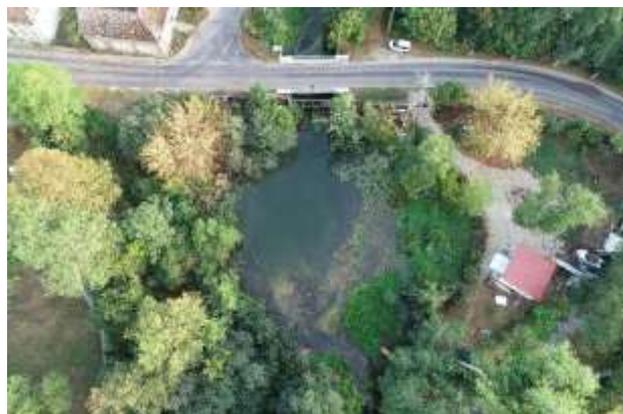
Figure 5 : Ouvrage OH1

Le canal usinier avec la prise d'eau en amont du pont est totalement obstrué ; il n'y a plus d'eau qui transite à cet endroit. Le bâtiment du moulin a été démoli. La culée maçonnée rive gauche présente certaines dégradations. Le radier se prolonge sur quelques mètres en aval. La fosse de dissipation d'énergie à l'aval de l'ouvrage est importante.

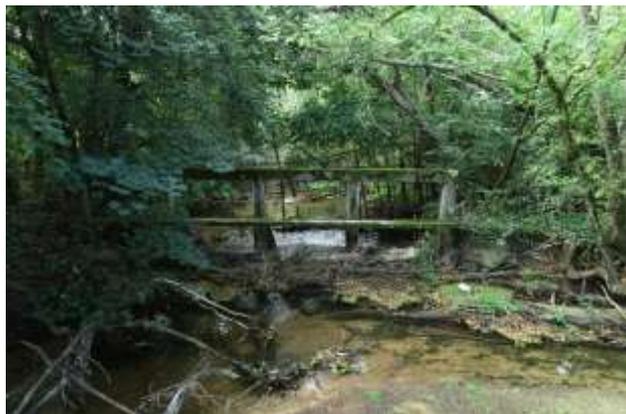
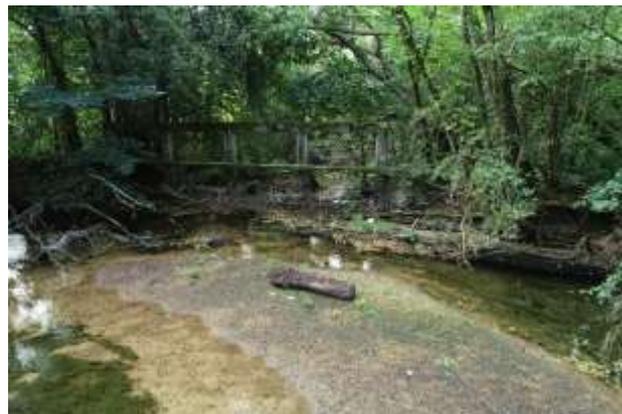
Figure 6 : Ouvrage OH2

L'ouvrage se compose de 4 passes béton dans un état très dégradé. Il est totalement vétuste et menace de tomber en ruine. Les 4 passes étaient probablement composées de vannes à une certaine époque. Elles n'existent plus aujourd'hui ; il n'en reste que des bastinges bois sur certaines passes. Les culées maçonnées sont également très dégradées. La fosse de dissipation d'énergie à l'aval de l'ouvrage est importante.

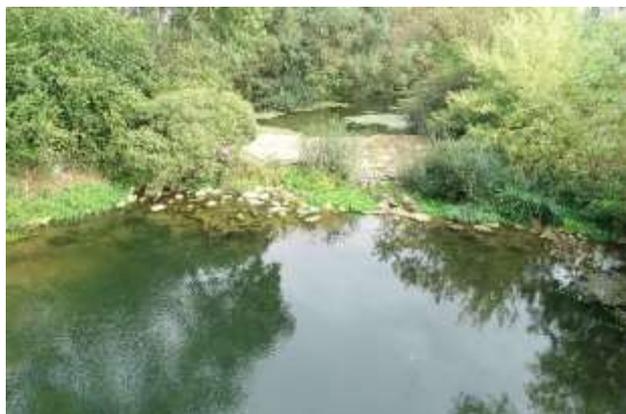
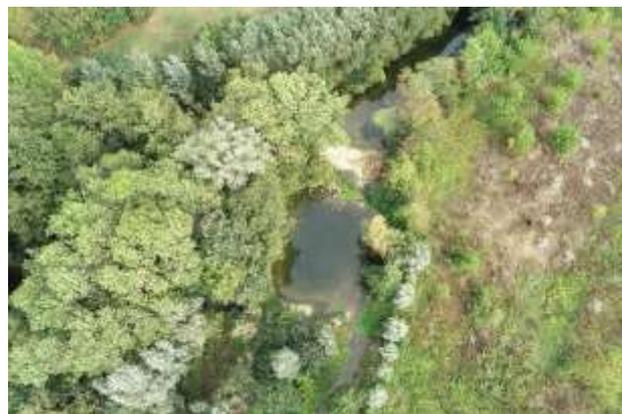
Figure 7 : Ouvrage OH3

Le déversoir OH3 est le déversoir principal. D'après des riverains que nous avons rencontré sur site, cet ouvrage a été à priori repris il y a une dizaine d'années. Il est constitué de blocs d'enrochements plus ou moins jointoyés avec du béton. Le parement est incliné. On note par endroits, une crête béton plate. Celle-ci, tout comme l'ensemble du parement du déversoir a subi de nombreuses malformations, dégradations. Le déversoir présente en effet de nombreuses anfractuosités laissant passer un certain débit impossible à quantifier. Les berges ont également été fortement anthropisées par ces blocs jointoyés au béton. La fosse de dissipation d'énergie à l'aval de l'ouvrage est importante. Une grande anse d'érosion s'est créée à l'aval, constituant ainsi une sorte de « bassin ». L'ouvrage ne présente pas d'organes de manœuvre. De nombreux embâcles sont présents en amont de l'ouvrage. On note même un amas important dans la partie aval avec des troncs d'arbres et des déchets divers.

Quelques mètres en aval, un 2^{ème} ouvrage déversoir (OH3bis) a été créé il y a quelques années, vraisemblablement en même temps que la reprise du déversoir principal. Celui-ci présente une poutre béton sur toute la longueur et un parement de gros blocs d'énrochements à l'aval. Cet ouvrage présente également de nombreuses fuites à travers le génie civil.

A noter que certains gros blocs sont disposés au-dessus de la cote de la poutre, ce qui a une incidence sur la prise en compte de ce seuil dans la modélisation hydraulique. Les eaux de décharge rejoignent ensuite l'aval du déversoir principal. L'ouvrage ne présente pas d'organes de manœuvre. De nombreux embâcles sont présents en amont de l'ouvrage

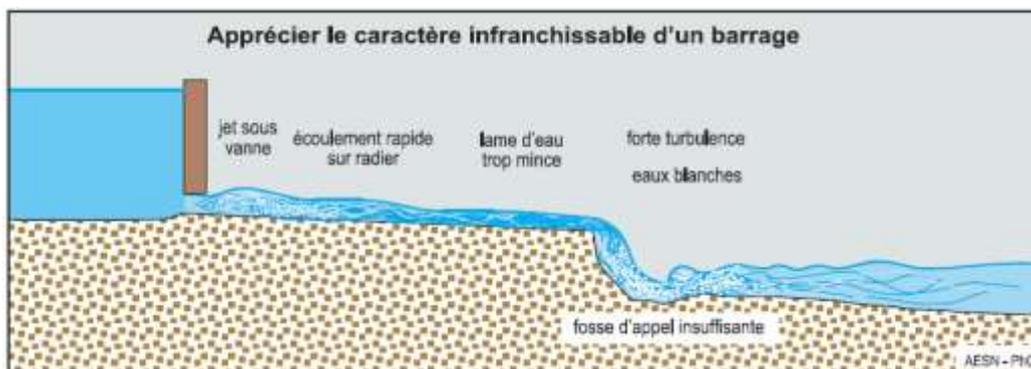
Le caractère infranchissable d'un barrage dépend des espèces considérées, et des particularités hydrauliques de chaque site. La hauteur de chute n'est pas le seul critère à prendre en compte. Un barrage de très faible hauteur peut constituer un obstacle totalement infranchissable si les conditions de vitesse, de turbulence, de portance du fluide ou l'absence d'une fosse d'appel ne permettent pas la nage ou le saut.

Figure 9 : Appréciation du caractère infranchissable d'un ouvrage (source : Agence de l'Eau Seine Normandie)

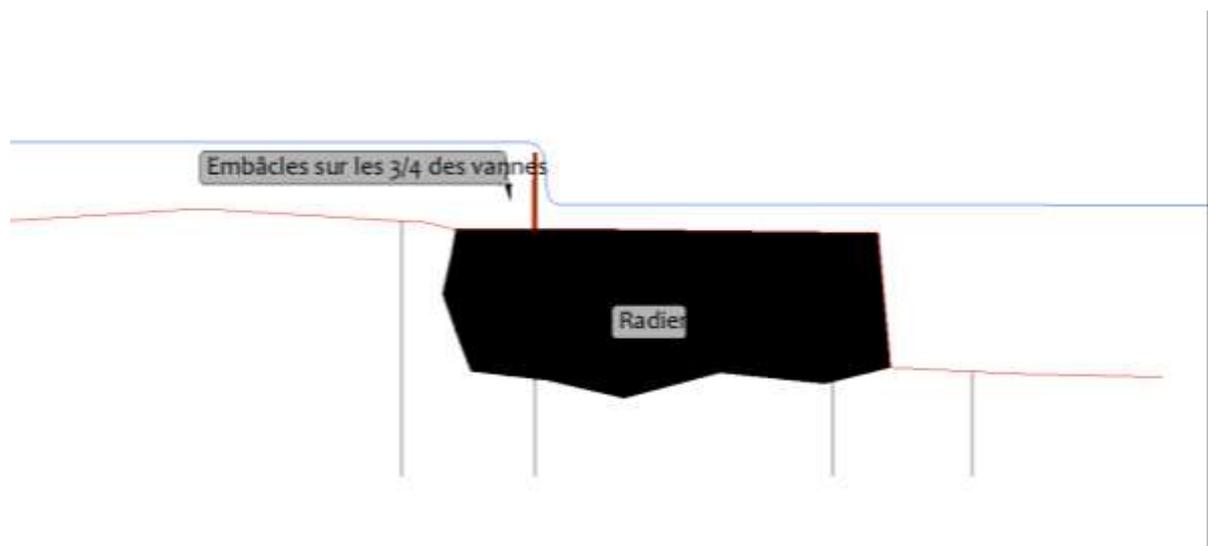
Figure 11 : Résultats de l'ICE sur l'ouvrage OH2

Les résultats de l'ICE sont les suivants :

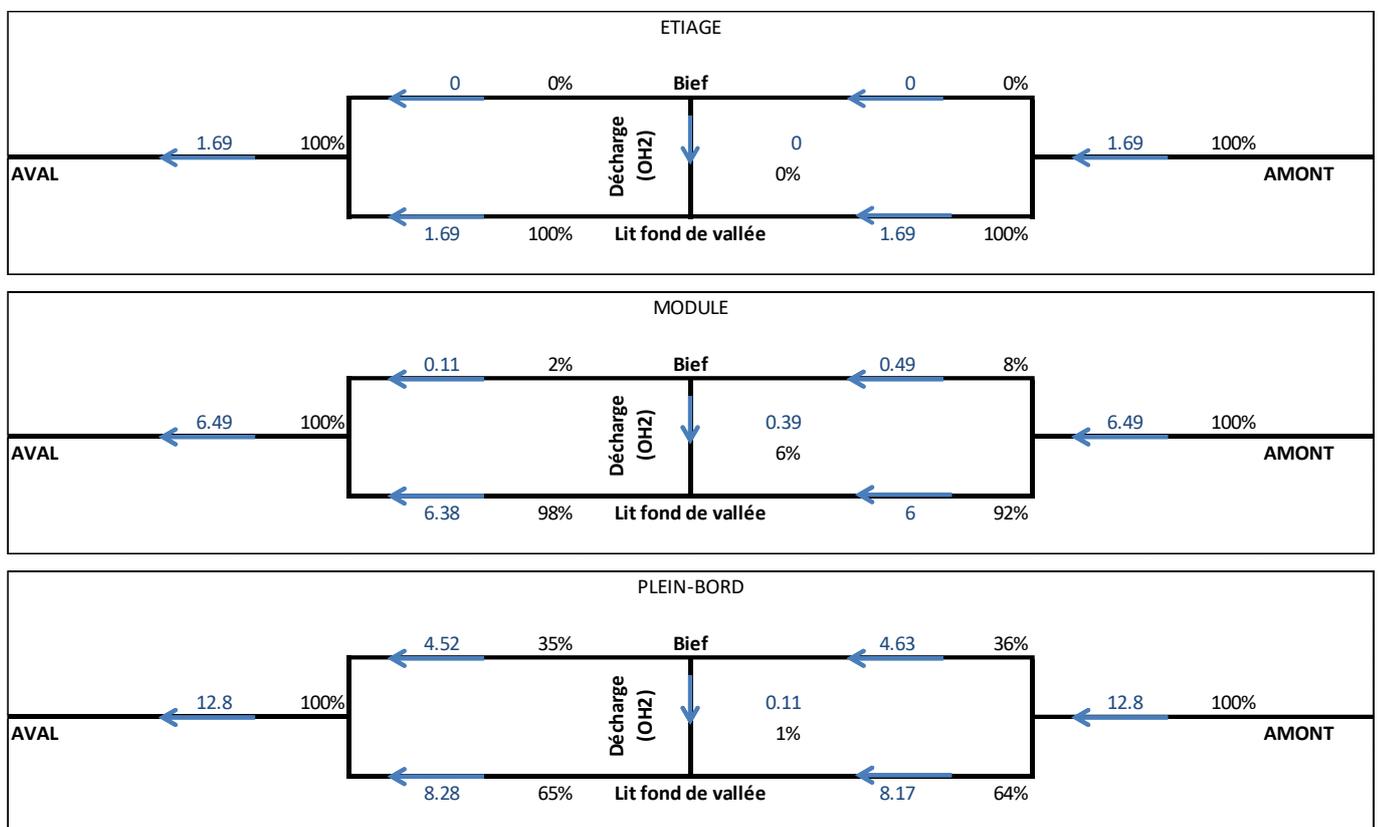
Au débit de plein bord, 64% du débit passent dans le lit renaturé. Dans ces conditions, les niveaux d'eau dans le bras de décharge étant hauts et la pente hydraulique nulle (vitesses moyennes d'écoulement nulles), le débit calculé dans ce bras est extrêmement faible (1%).

Figure 22 : Simulations en configuration projet – répartition des débits

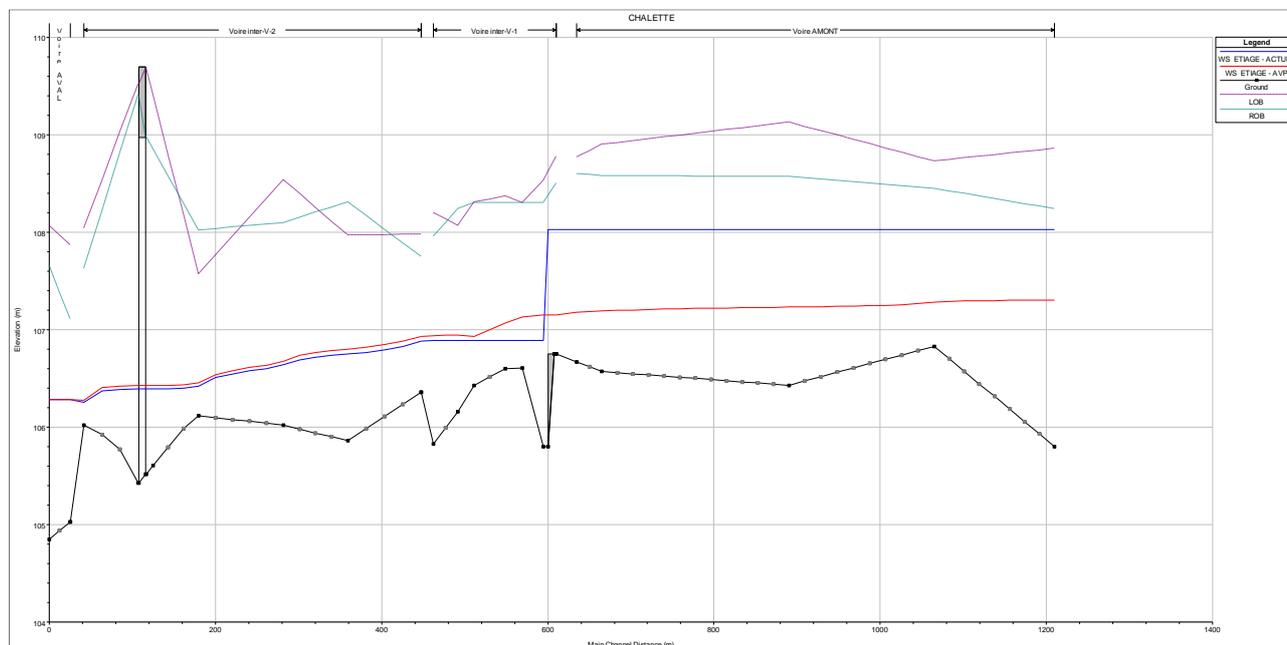
Figure 24 : Comparaison des niveaux d'eau à l'étiage - profil en long par le bras renaturé

La renaturation de la Voire sur le site permet ainsi de rétablir des écoulements naturels pour le franchissement piscicole sans pour autant engendrer de conséquences sur les inondations à l'aval. Le projet n'aggrave pas le risque d'inondation.

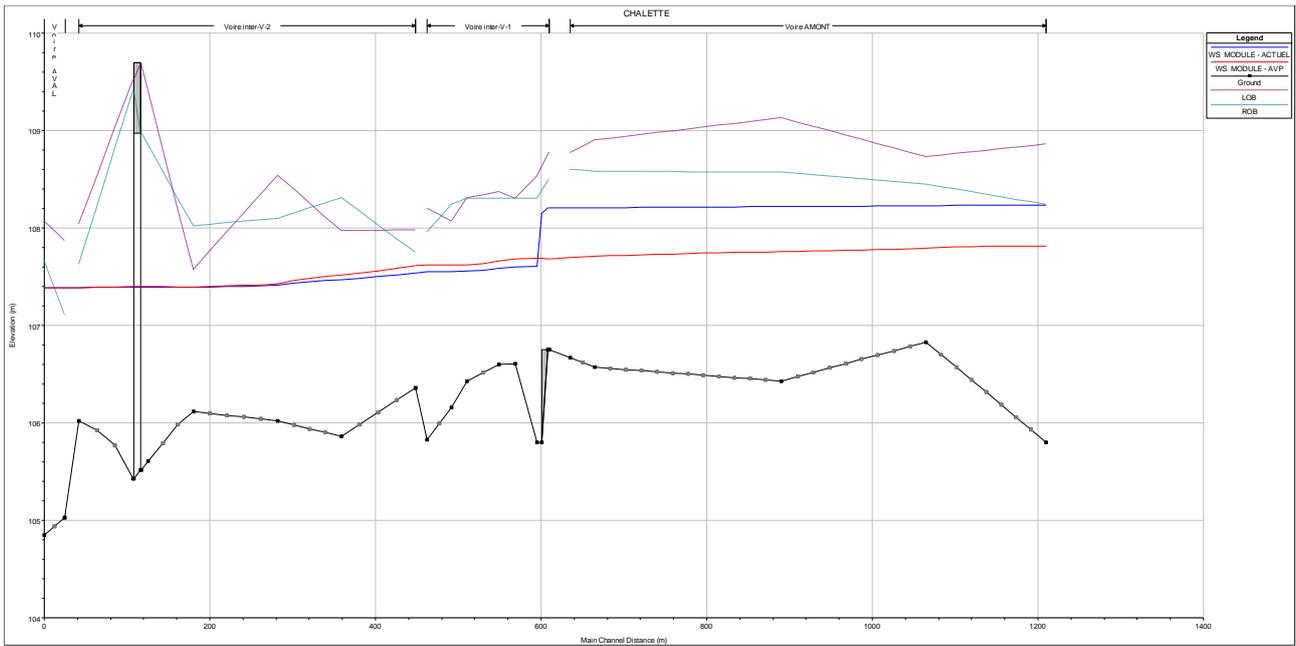
Figure 25 : Comparaison des niveaux d'eau au module – profil en long par le bras renaturé

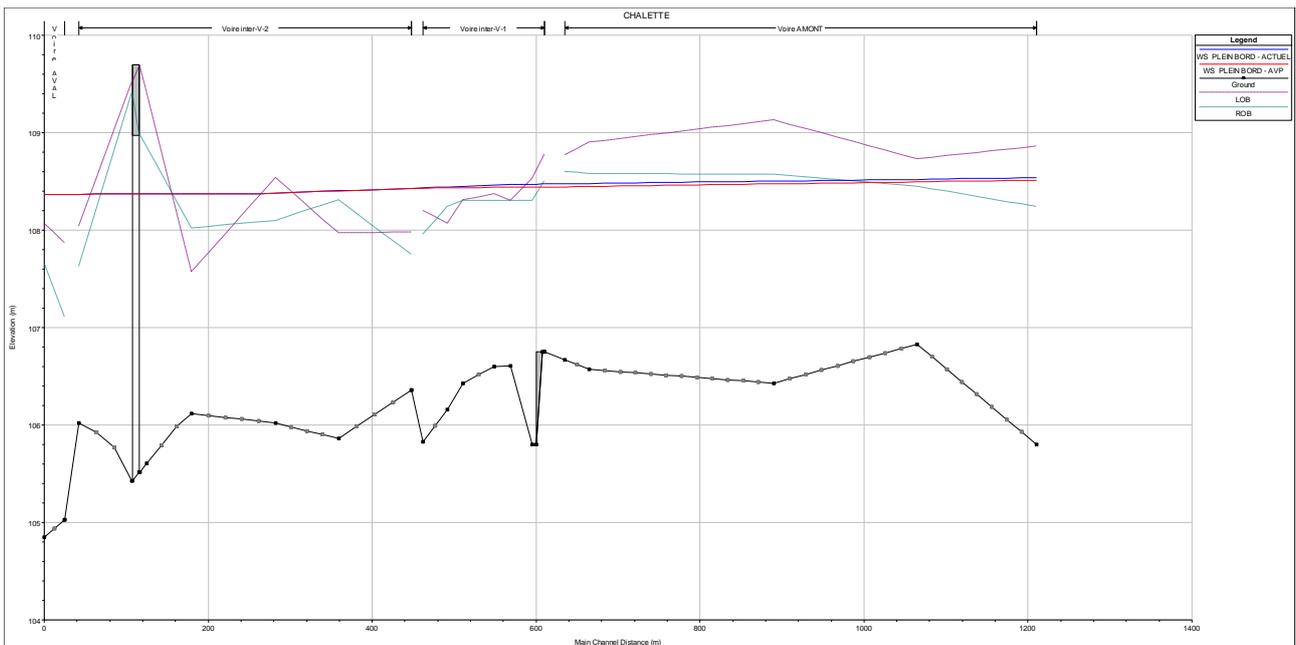
Figure 26 : comparaison des niveaux d'eau au débit de plein bord – profil en long par le bras renaturé

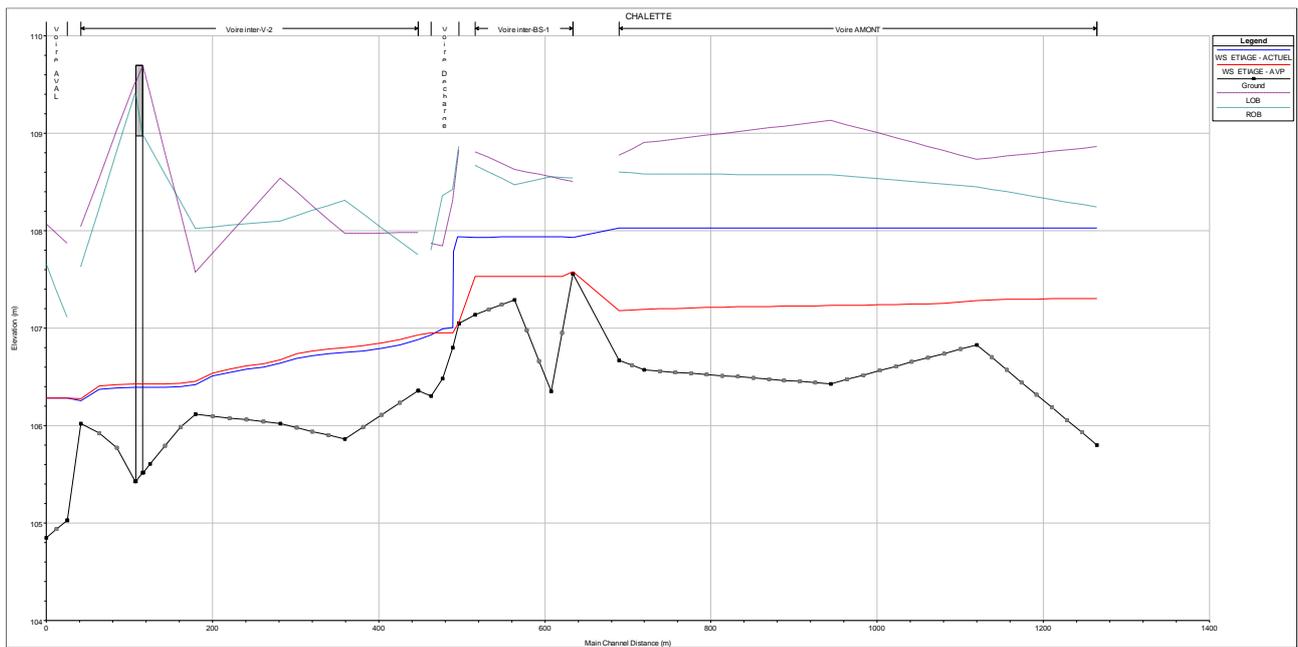
Figure 6 : Comparaison des niveaux d'eau à l'étiage – profil en long par le bras de décharge

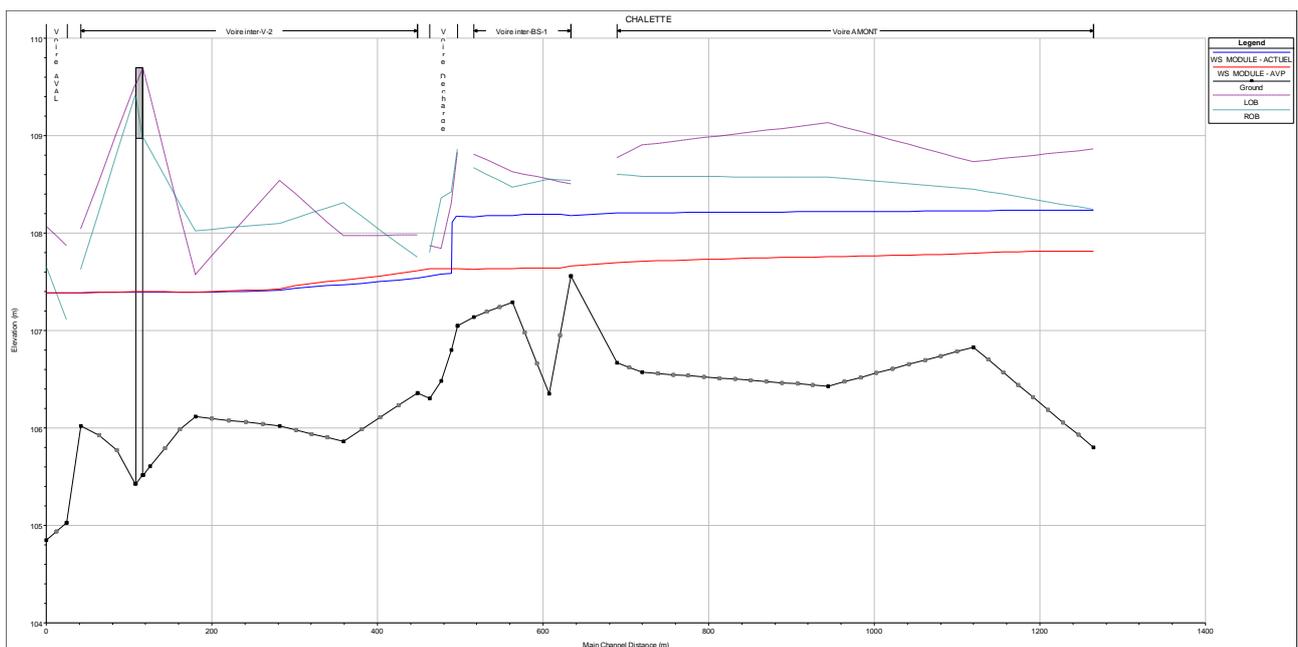
Figure 28 : comparaison des niveaux d'eau au module – profil en long par le bras de décharge

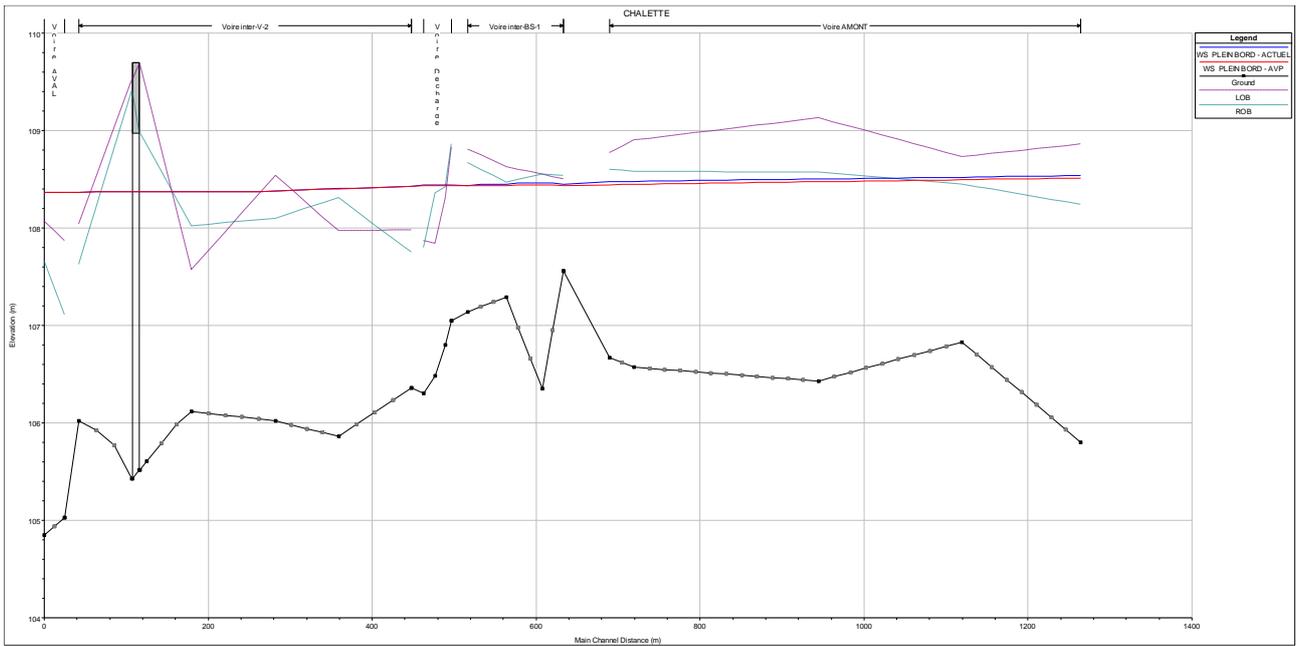
Figure 29 : comparaison des niveaux d'eau au débit de plein bord – profil en long par le bras de décharge

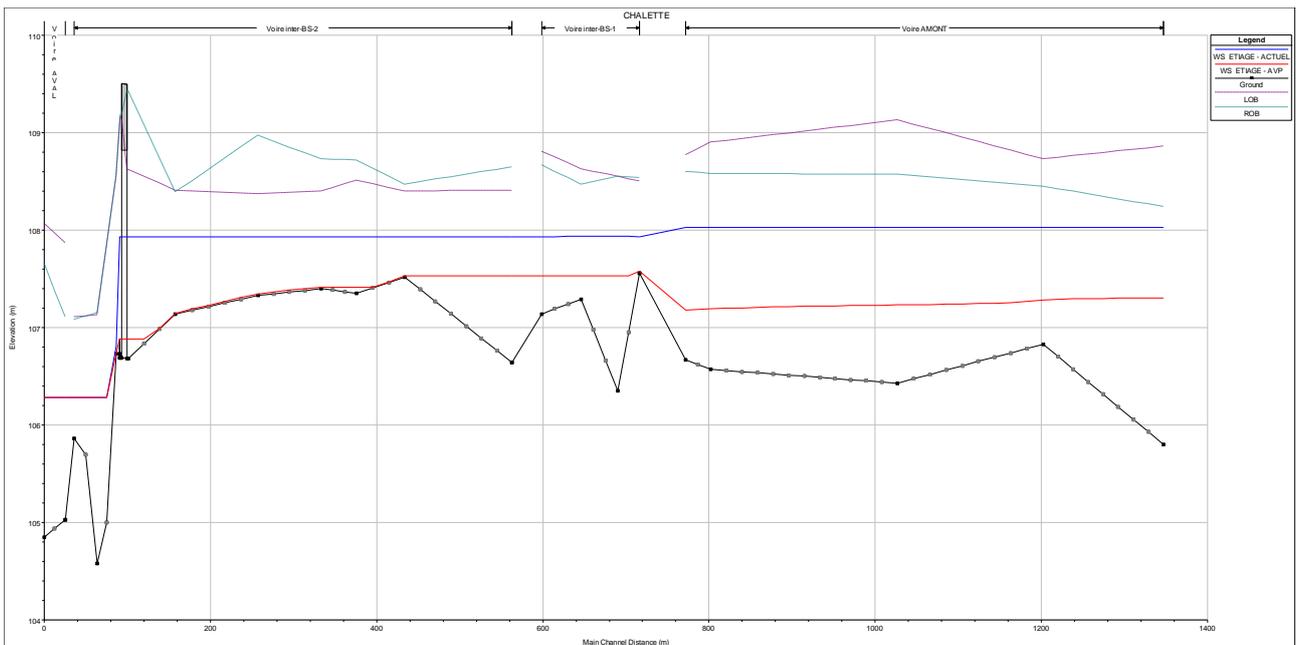
Figure 30 : Comparaison des niveaux d'eau à l'étiage – profil en long par le bief

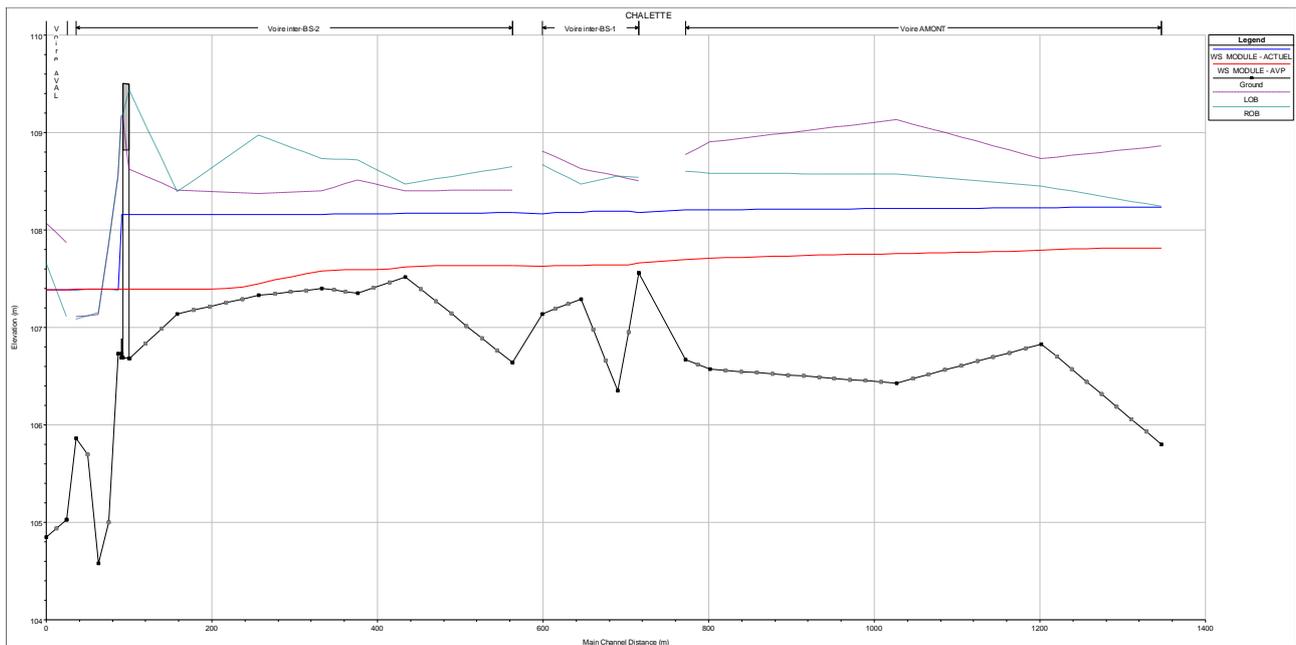
Figure 31 : Comparaison des niveaux d'eau au module – profil en long par le bief

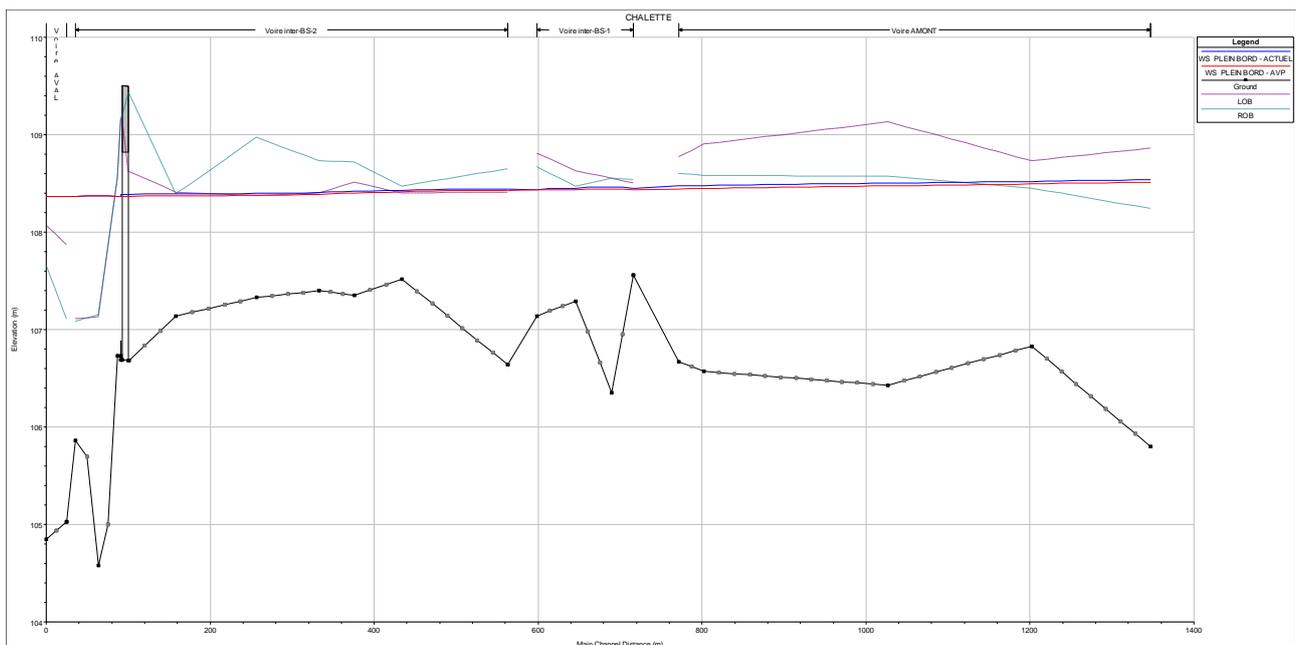
Figure 32 : Comparaison des niveaux d'eau au débit de plein bord – profil en long par le bief

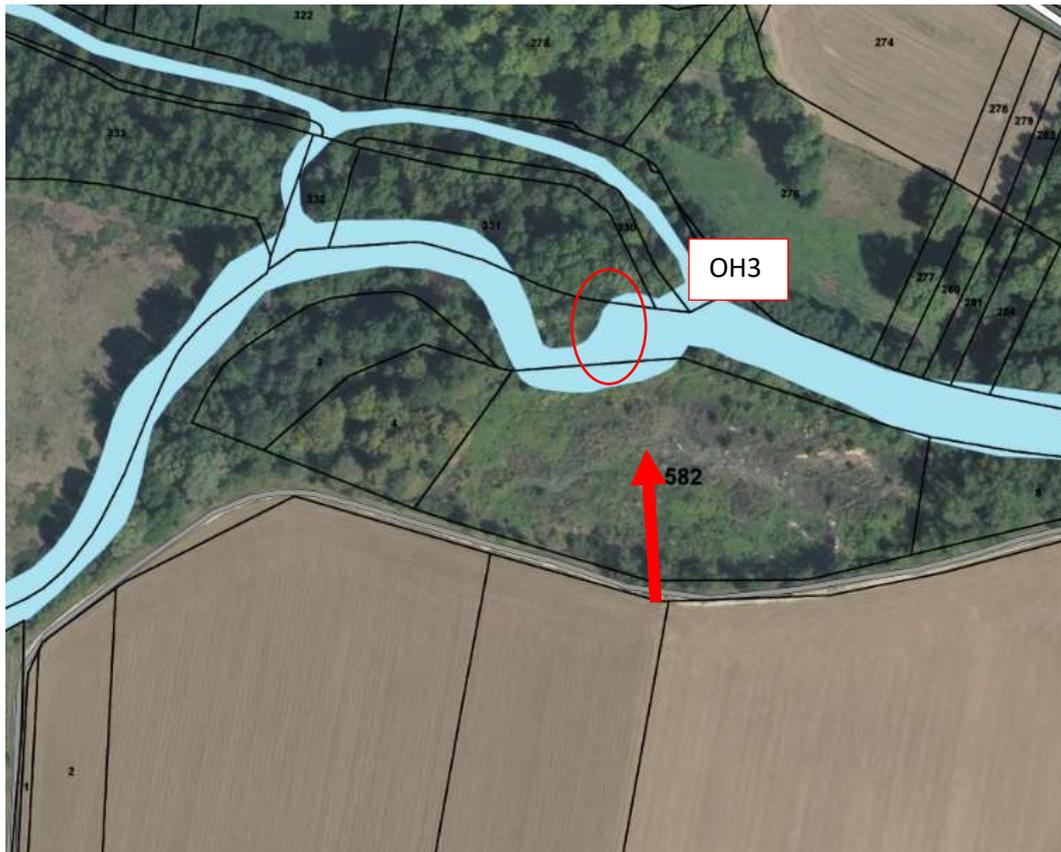
Figure 34 : Accès à l'ouvrage OH3

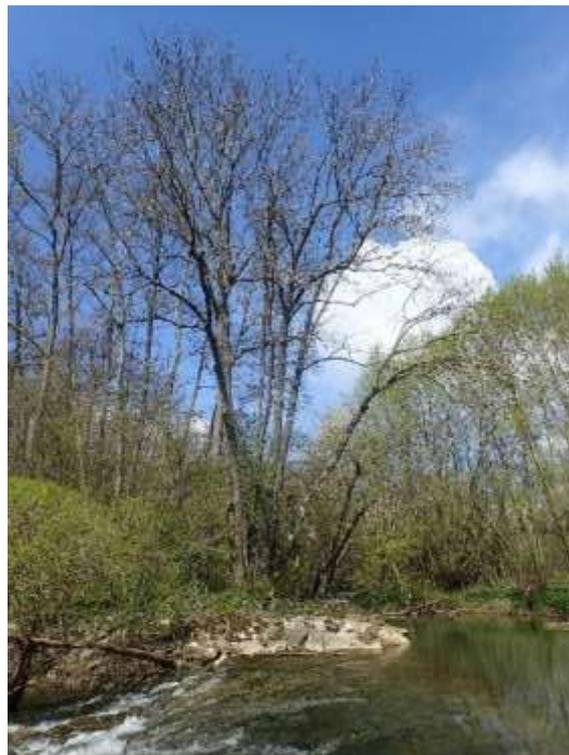
Les aulnes présents en rive droite de l'ouvrage OH3 devront être abattus. Ces 4 arbres sont dépourvus de cavités favorables et de nids.

Figure 37 : Arbres en rive droite de l'ouvrage OH3

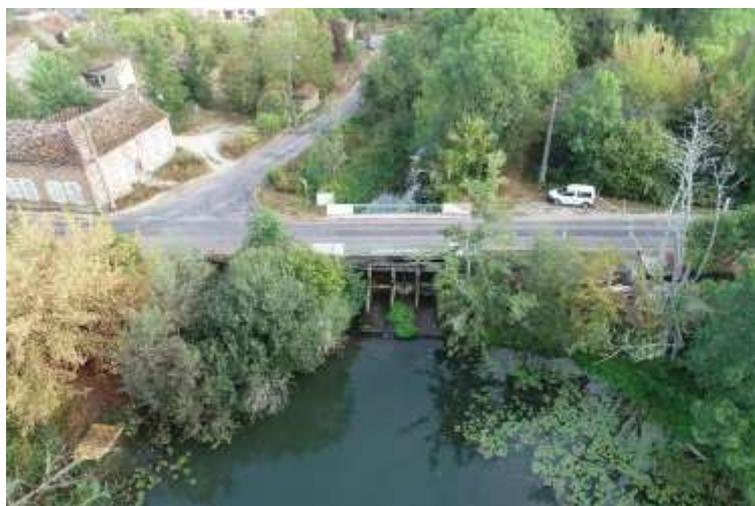
Figure 43 : Ouvrage OH1 sous la RD35

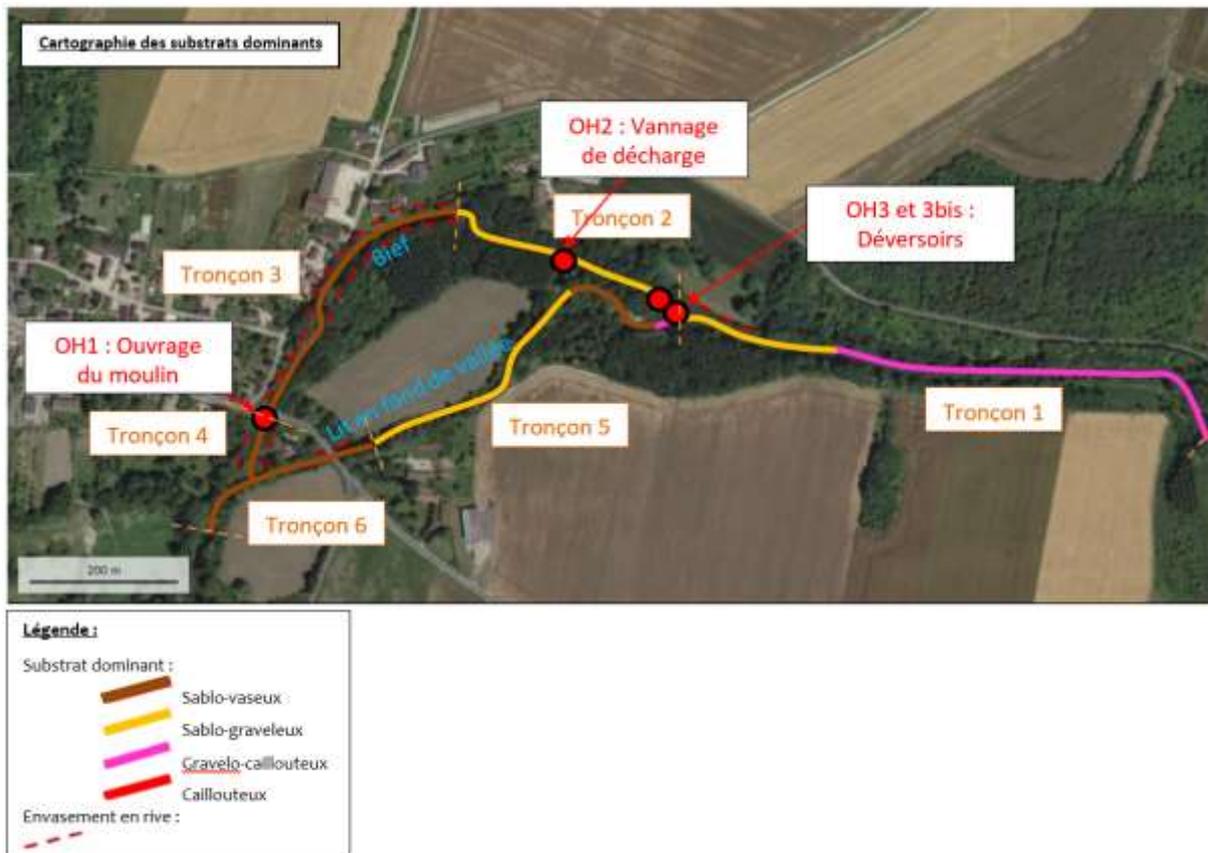
Figure 89 : Cartographie de la granulométrie dominante

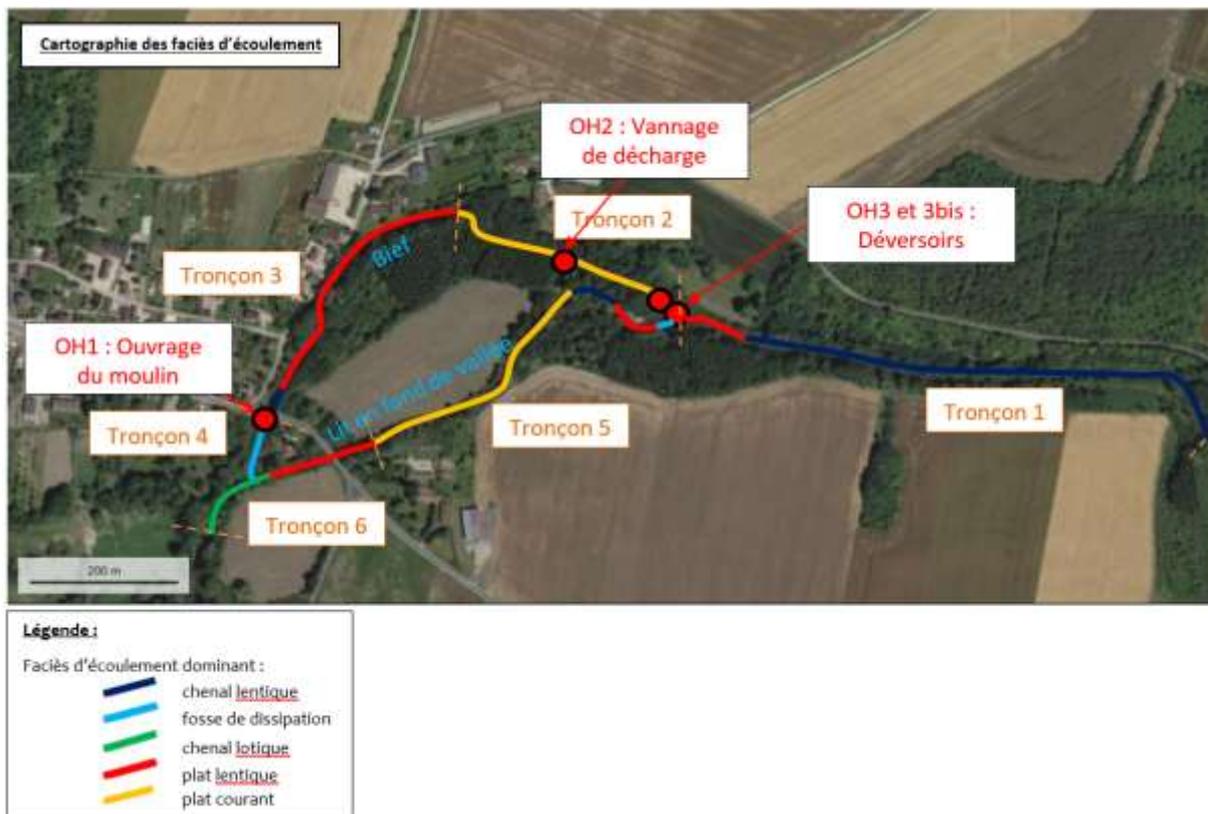
Figure 90 : Cartographie des faciès d'écoulement

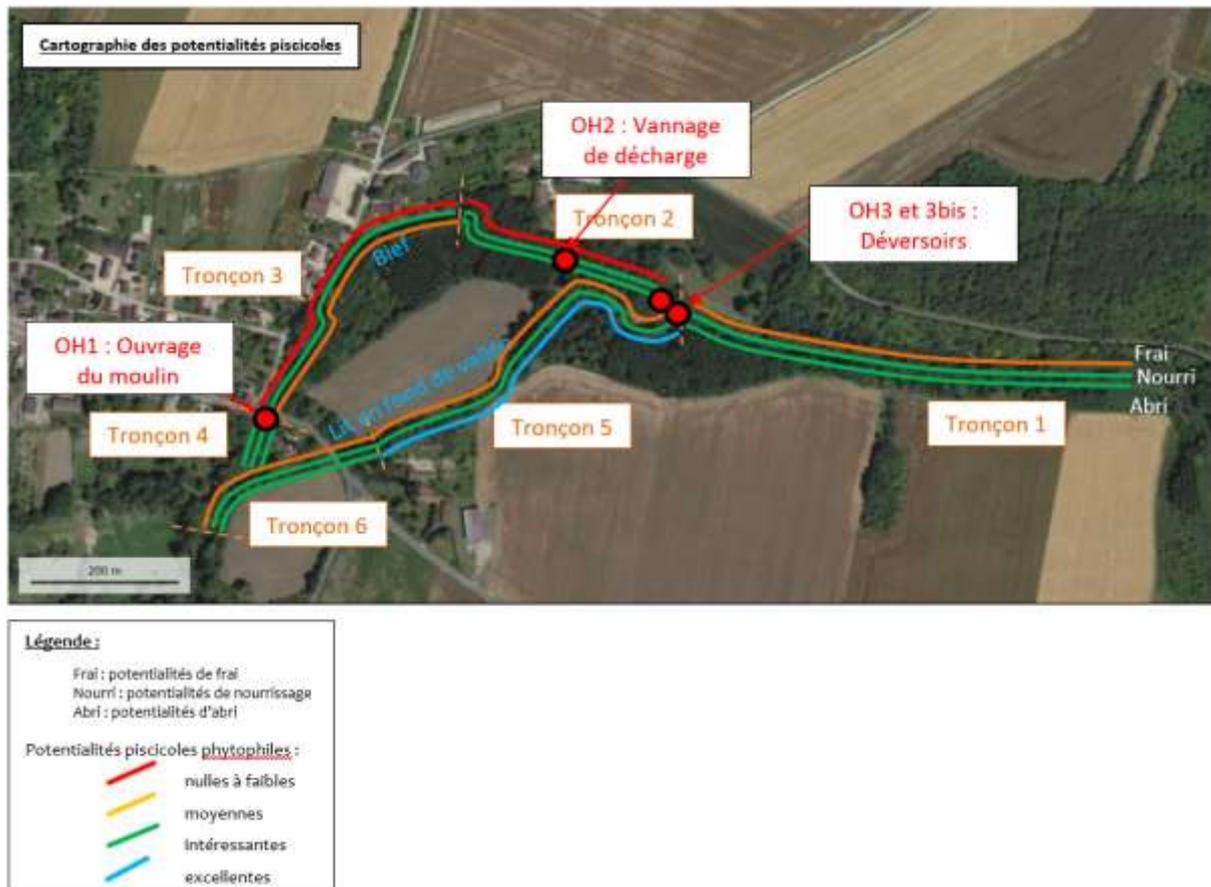
Figure 91 : Cartographie des potentialités piscicoles

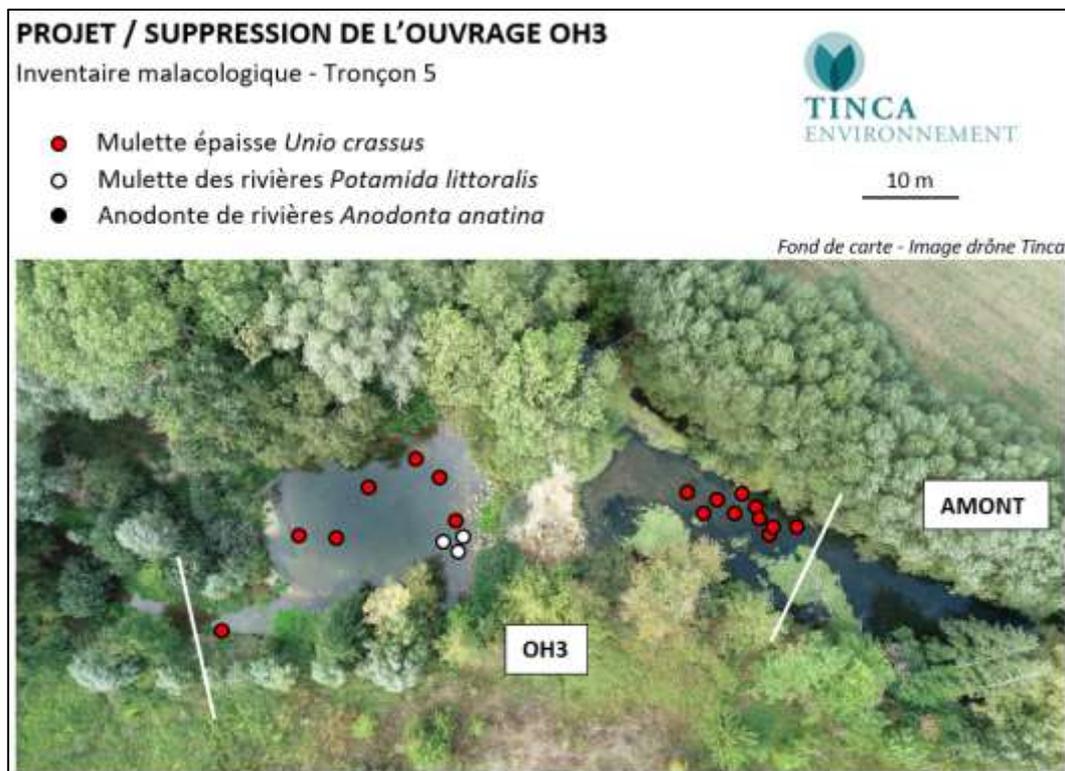
Figure 101 : Localisation des mulettes au droit de l'ouvrage OH3 (tronçon 5)

10 moules épaisses *U. crassus* ont été découvertes à l'amont de l'ouvrage OH3. Seuls les habitats non recouverts par les algues filamenteuses ont été visuellement explorés. Toutefois, l'inventaire n'est pas exhaustif car une recherche ponctuelle à la main permet de montrer la présence de la moule épaisse *U. crassus* sous la couverture d'algues filamenteuses.

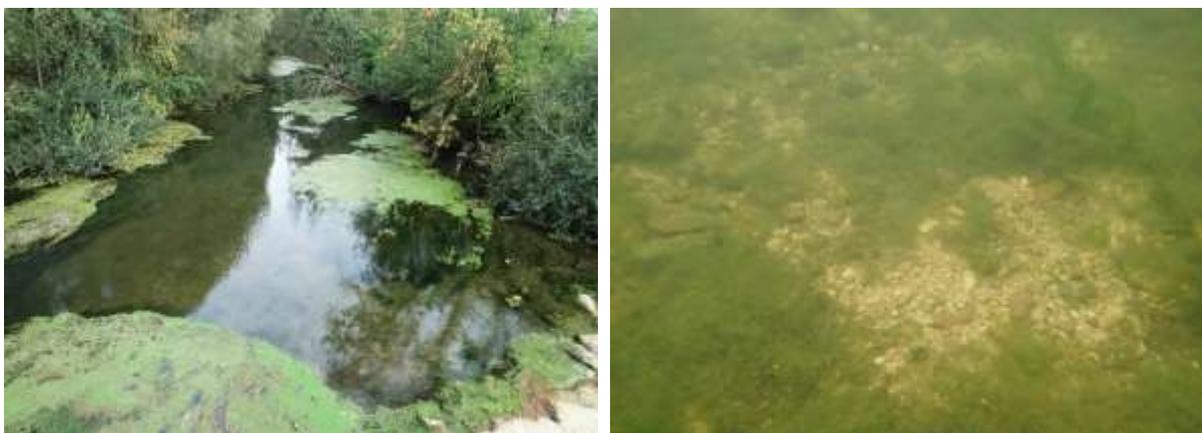
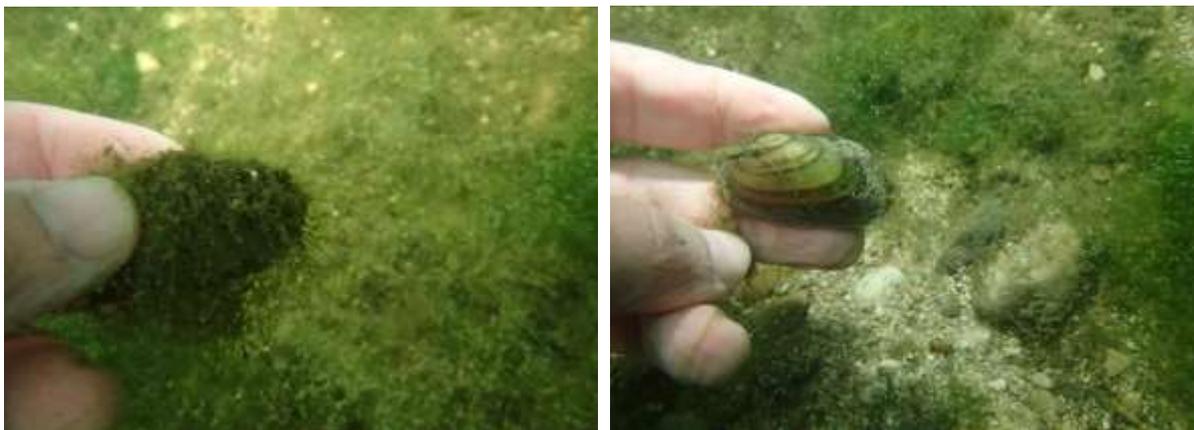
Le tronçon amont du linéaire (Tr4) localisé entre l'exutoire du by pass et l'ouvrage OH3 présente un espace de 50 m linéaire particulièrement favorable à *U. crassus* caractérisé par un substrat homogène sableux et une profondeur moyenne de 0,4 m. 15 mulettes épaisses ont été découvertes à cet endroit.

Figure 107 : Habitats aquatiques à l'amont de l'ouvrage OH3
