Dossier de
**Demande de Dérogation au titre de l'article
L.411-2 du Code de l'environnement**

**Réhabilitation thermique de 68 logements
collectifs, rues Langevin et Giraud**

Commune de Châlons-en-Champagne (51)

Rapport de synthèse

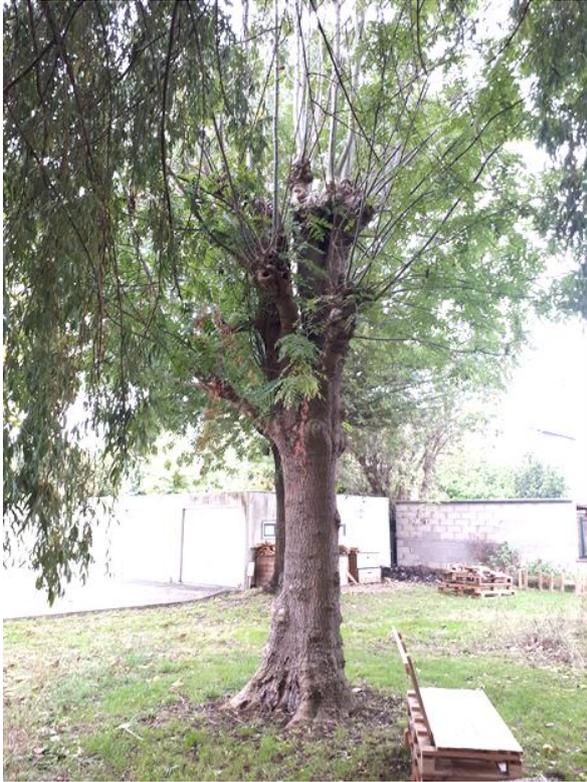
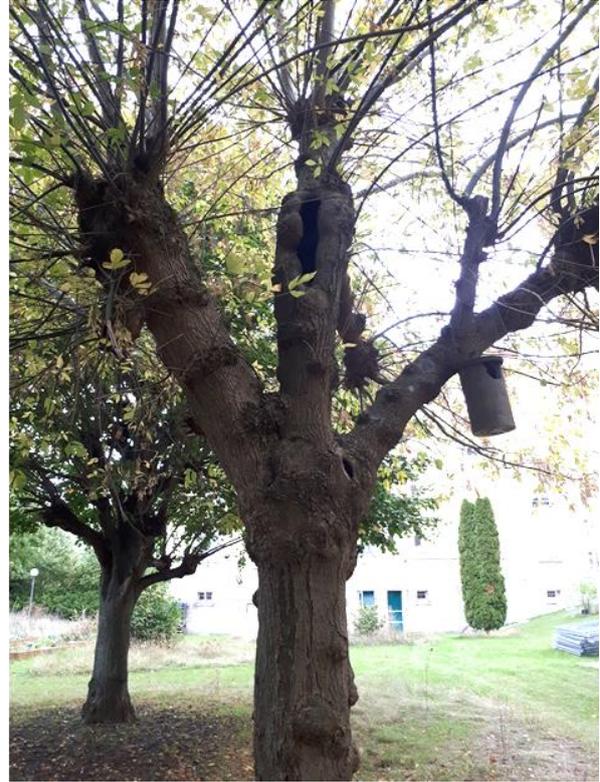
Ci-dessus, exemples d'arbres présentant des caractéristiques favorables à l'accueil d'espèces caviticoles : bourrelets cicatriciels présentant des anfractuosités et des cavités – Octobre 2020 - site d'étude ©J. MIROIR-ME 2020

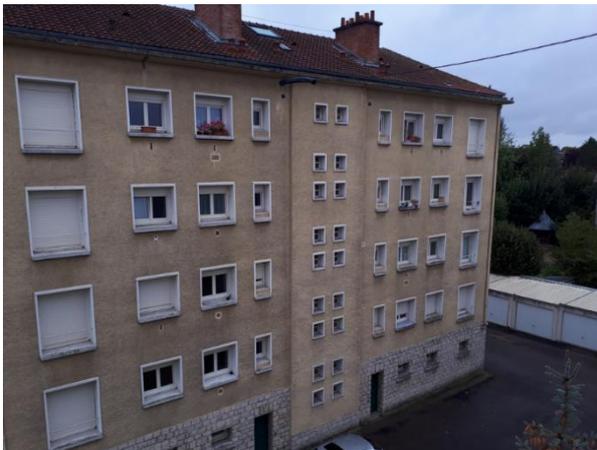
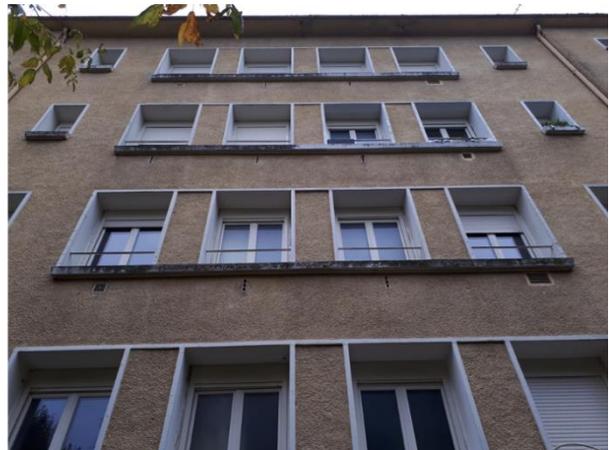
Les façades des bâtiments ne présentent que peu de gîtes potentiels. On notera toutefois la présence de bouches d'aération présentant des ouvertures > 1cm accessibles pour la faune et quelques anfractuosités créées lors de la réfection de bouches d'aération.

Ci-dessus, vues globale et vue de détail d'une façade d'un des bâtiments concernés – Octobre 2020 - site d'étude ©J. MIROIR-ME 2020

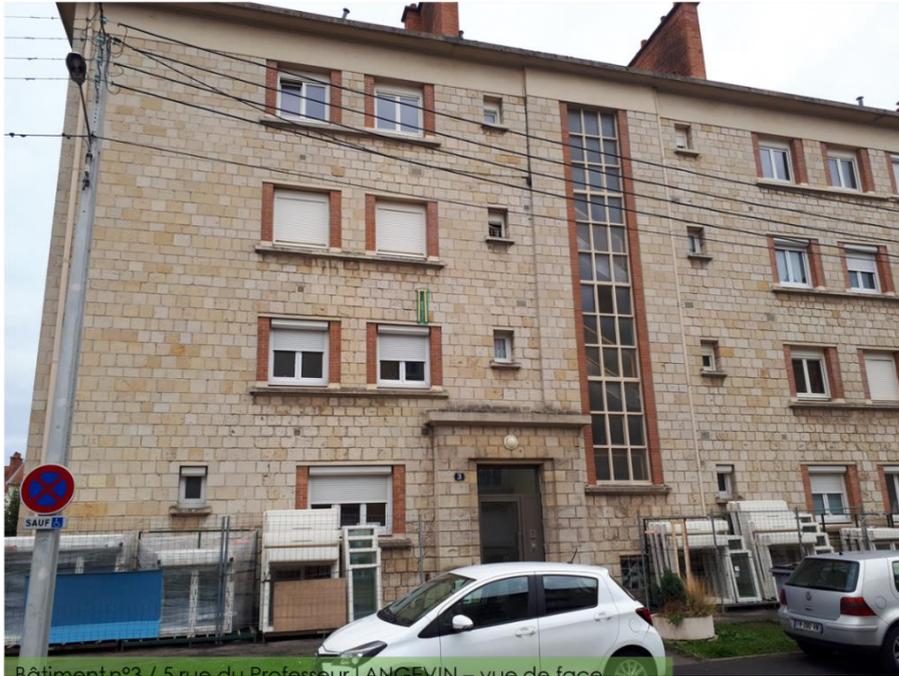
Bâtiment n°3 / 5 rue du Professeur LANGEVIN – vue de face

Pré-diagnostic :
Présence de quelques bouches d'aération accessible pour la faune présentant potentiellement des ouvertures >1cm

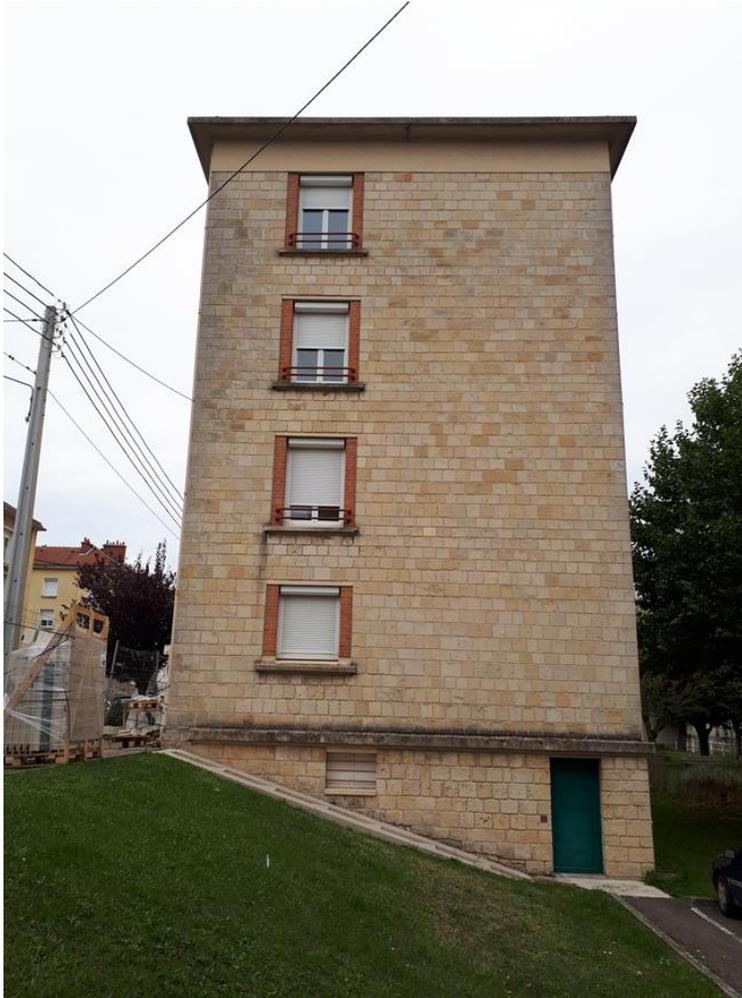
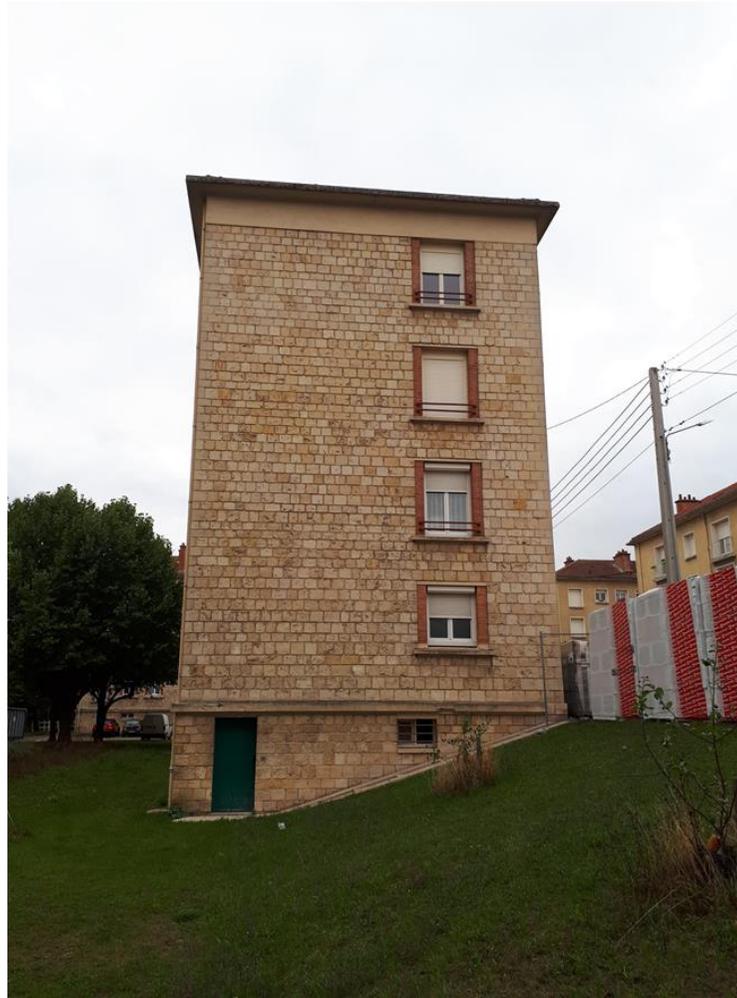
Bâtiment n°3 / 5 rue du Professeur
LANGEVIN – vue de côté / face sud-ouest

Bâtiment n°3 / 5 rue du Professeur
LANGEVIN – vue de côté / face nord-est

Pré-diagnostic :
Absence de gîtes potentiels

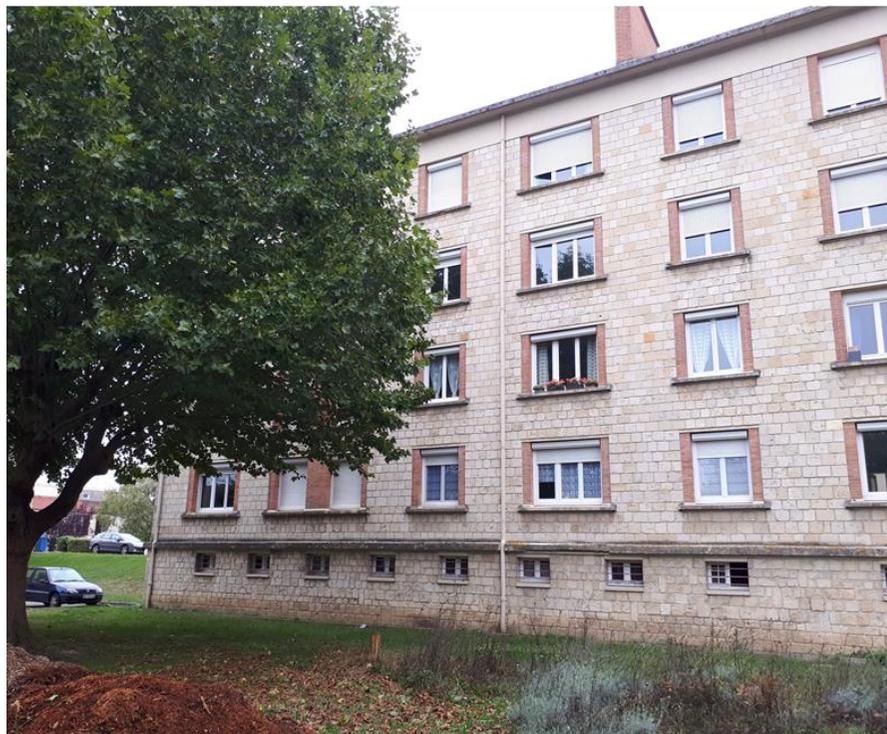
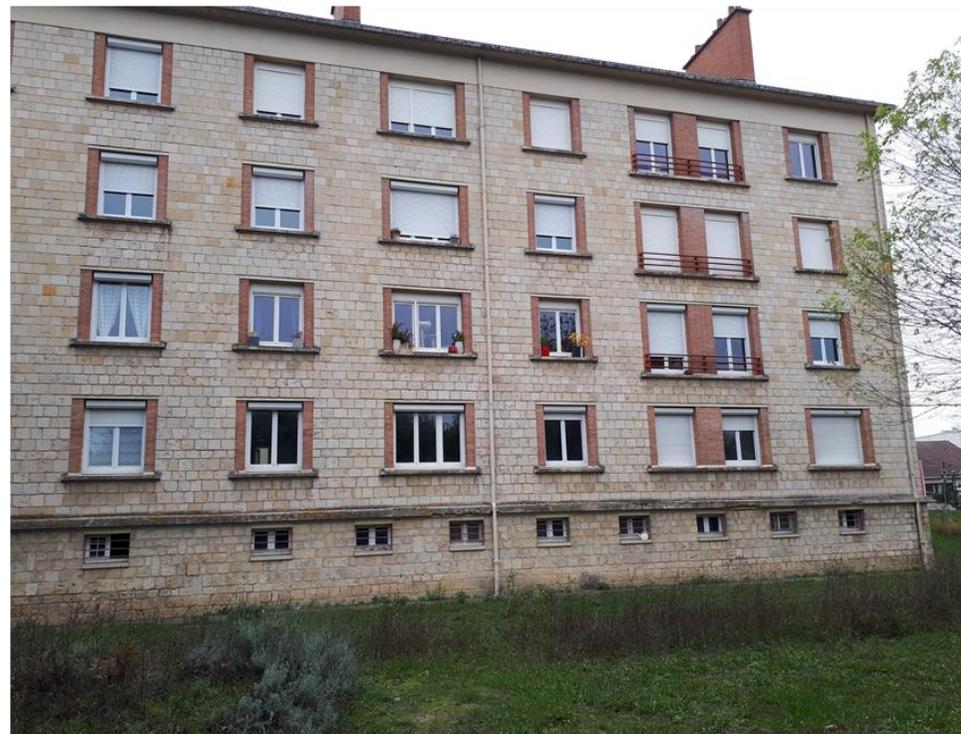
Bâtiment n°3 / 5 rue du Professeur LANGEVIN – vue arrière

Pré-diagnostic :
Absence de gîtes potentiels

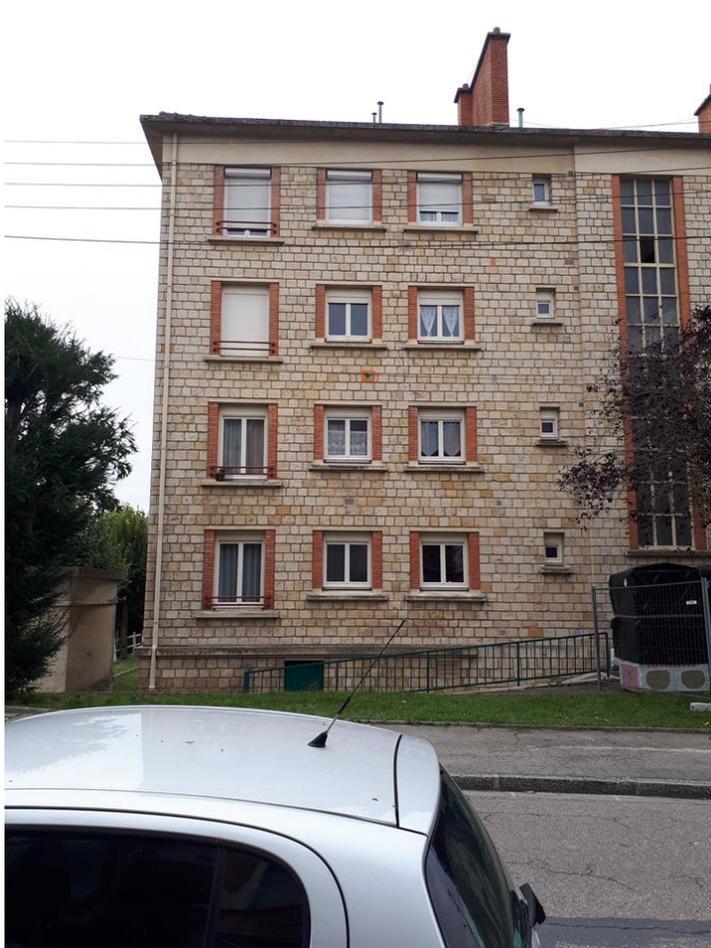
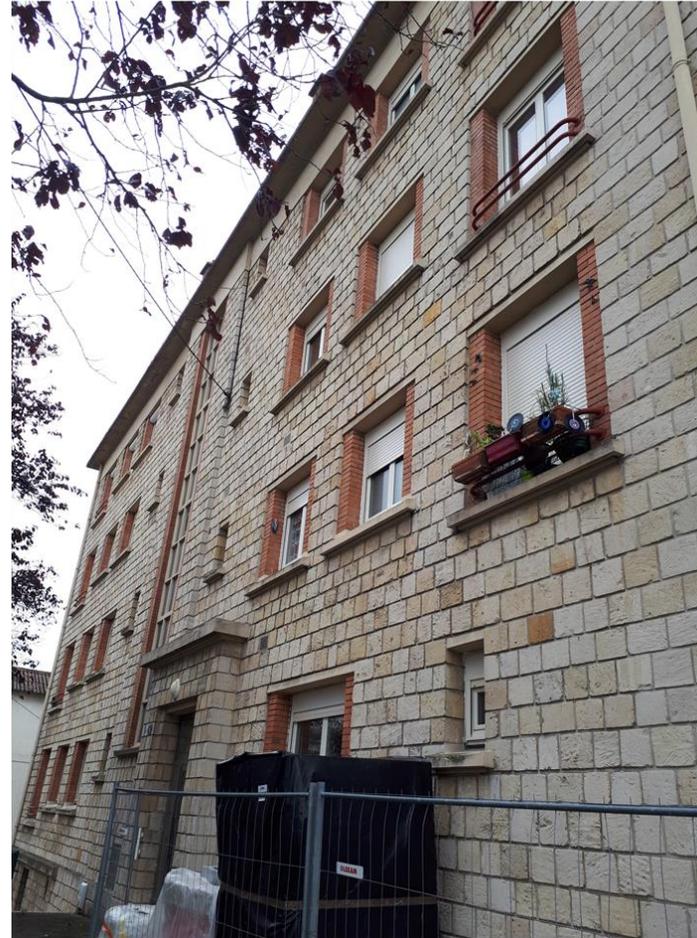
Bâtiment n° 6 rue du Général GIRAUD – vue de face

Pré-diagnostic :

Présence de quelques bouches d'aération accessibles pour la faune présentant potentiellement des ouvertures > 1 cm

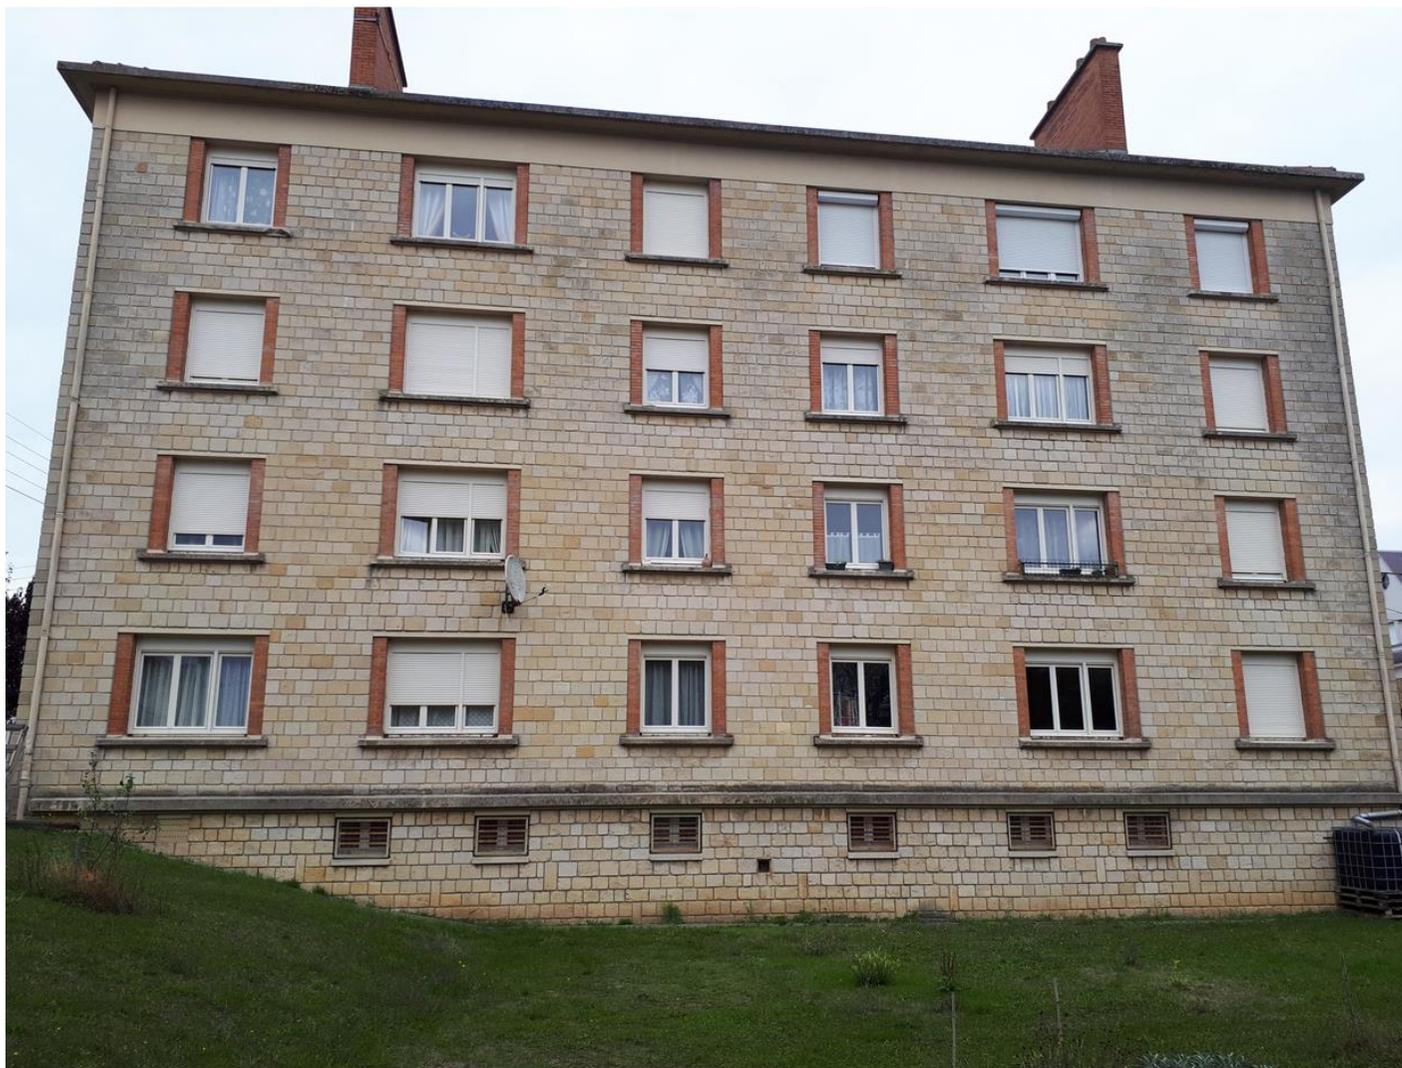
Bâtiment n° 6 rue du Général GIRAUD – vue arrière

Pré-diagnostic :
Absence de gîtes potentiels

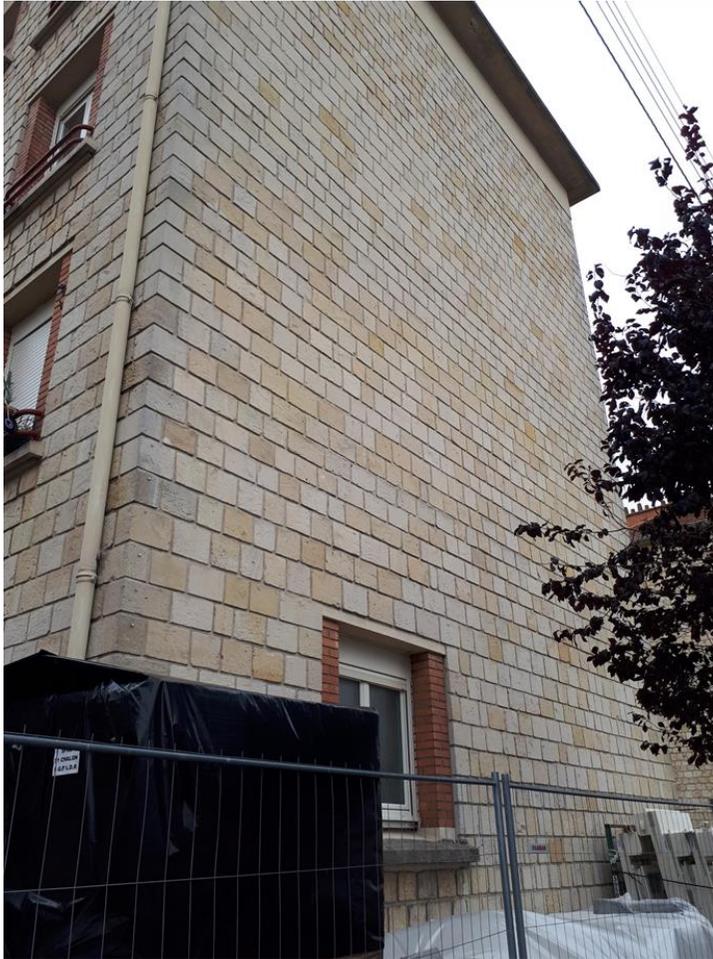
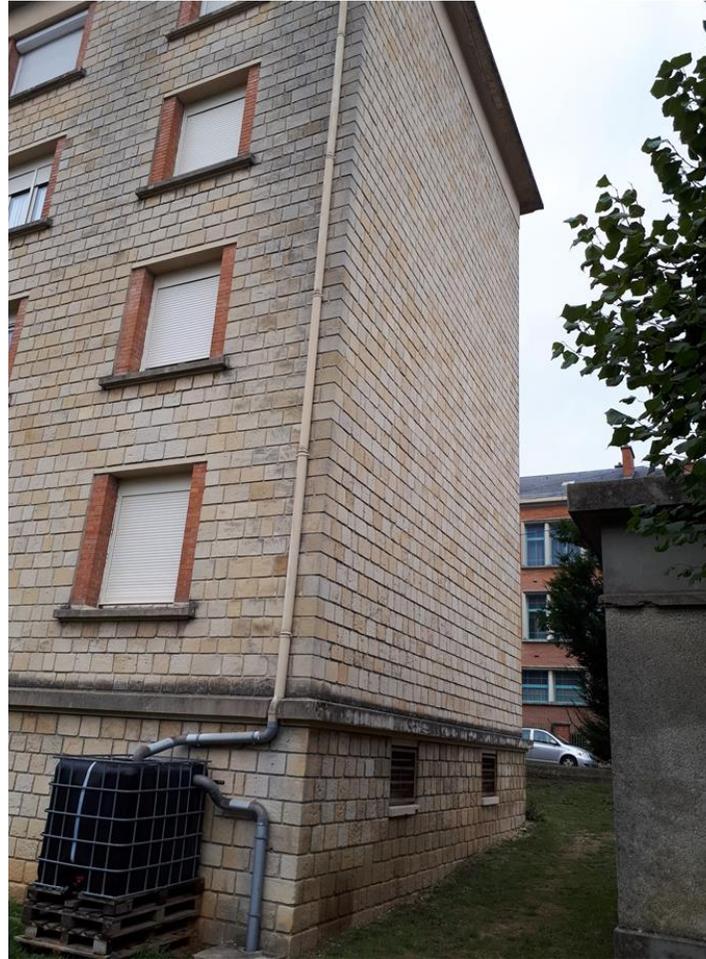
n° 6 rue du Général GIRAUD – vue de côté /
face nord-ouest

n° 6 rue du Général GIRAUD – vue de côté /
face sud-est

Pré-diagnostic :
Absence de gîtes potentiels

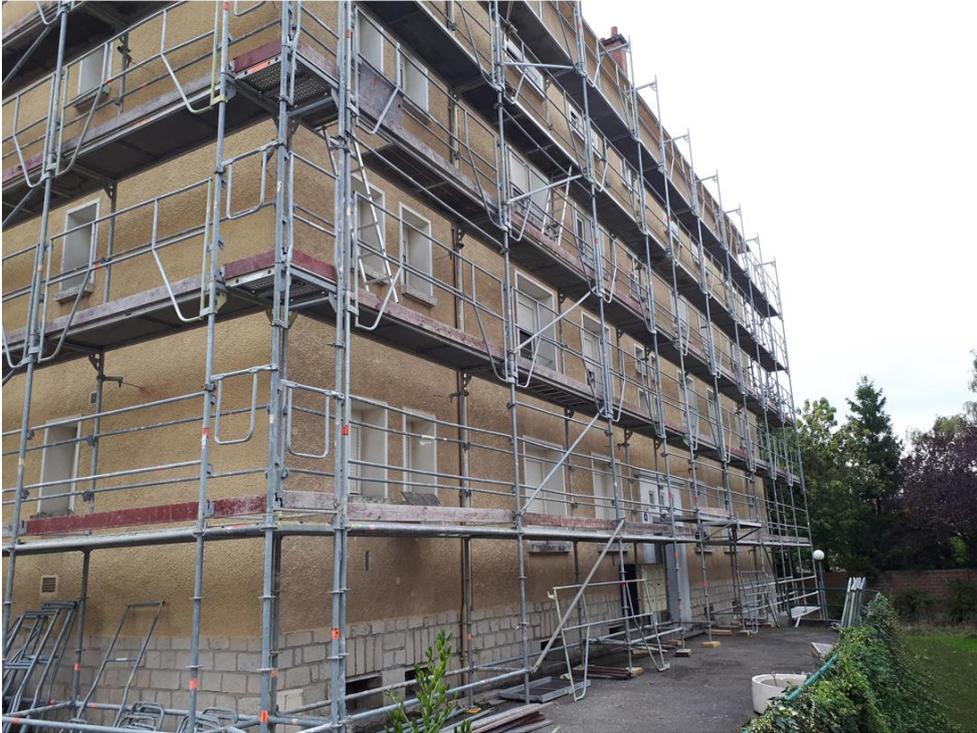
Bâtiment n°4 rue du Professeur LANGEVIN –
vue de face

Pré-diagnostic :
Présence de
quelques bouches
d'aération
accessible pour la
faune présentant
potentiellement
des ouvertures
>1 cm

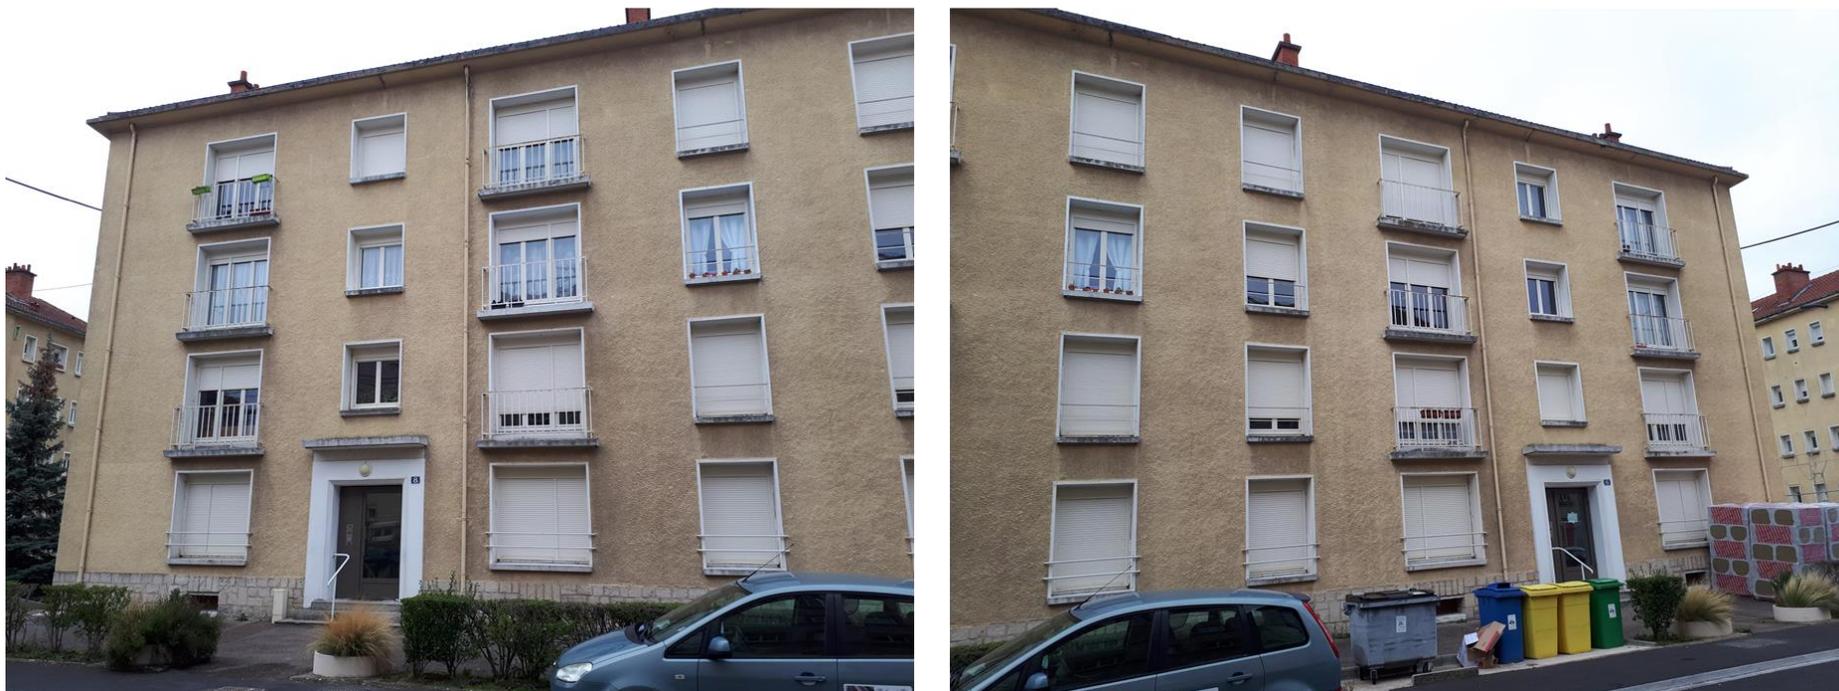
Bâtiment n°6-8 rue du Professeur LANGEVIN
– vue de face

Pré-diagnostic

Absence de gîtes potentiels

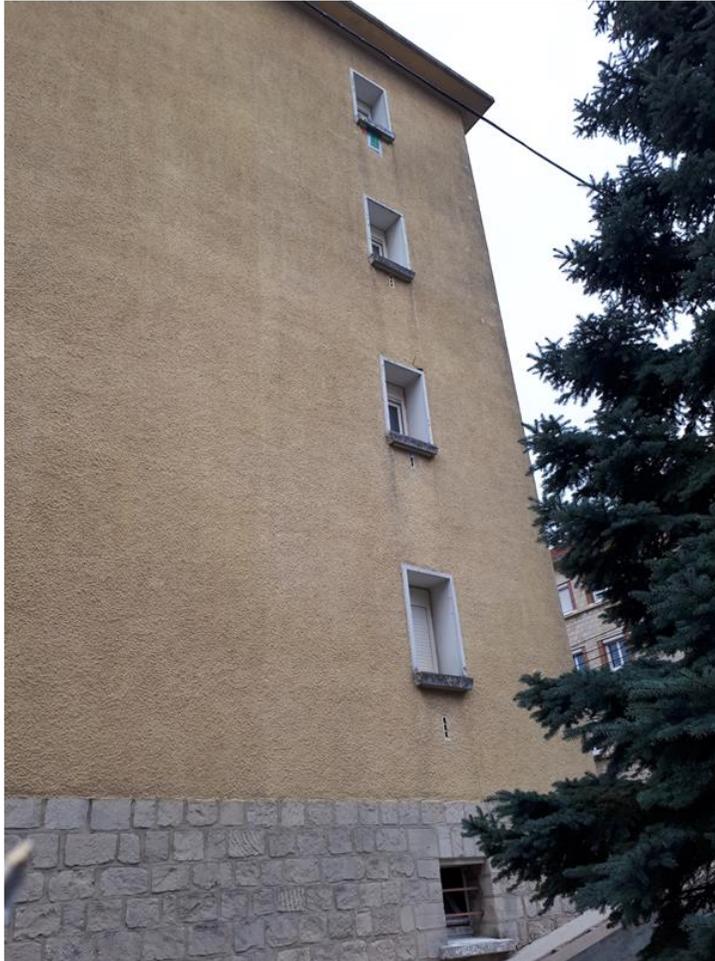
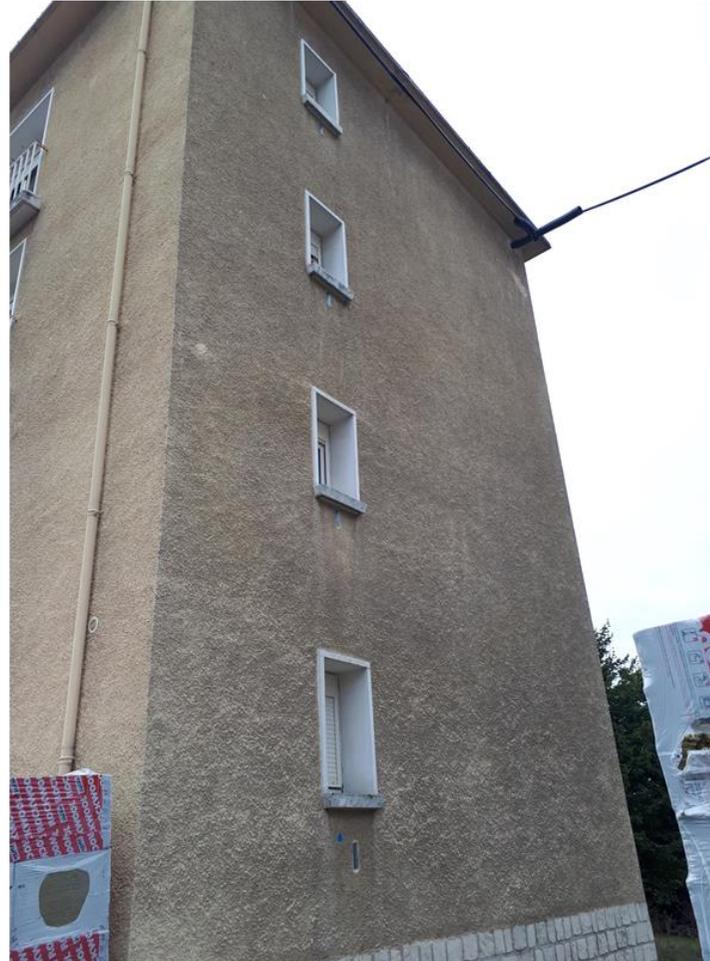
Bâtiment n°6-8 rue du Professeur LANGEVIN
- vue de côté / face sud-ouest

Bâtiment n°6-8 rue du Professeur LANGEVIN
- vue de côté / face nord-est

Pré-diagnostic :
Absence de gîtes
potentiels

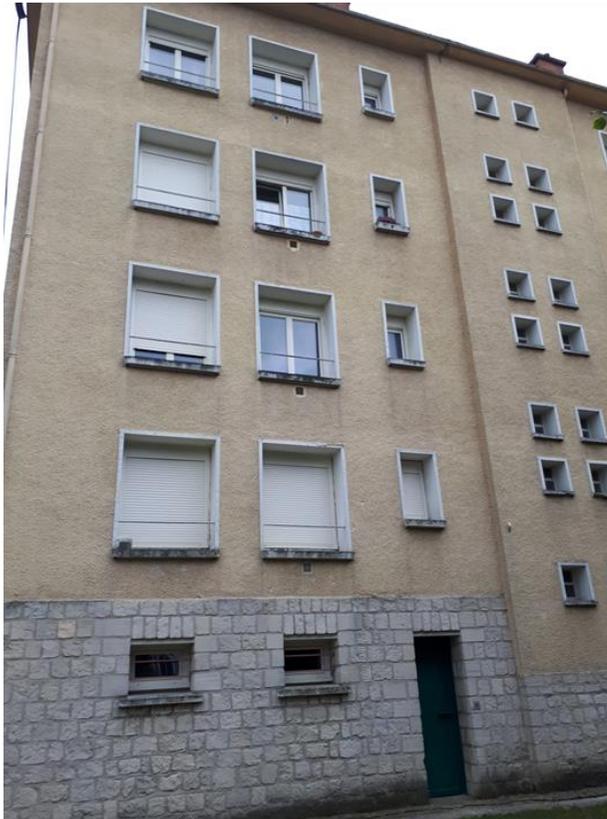
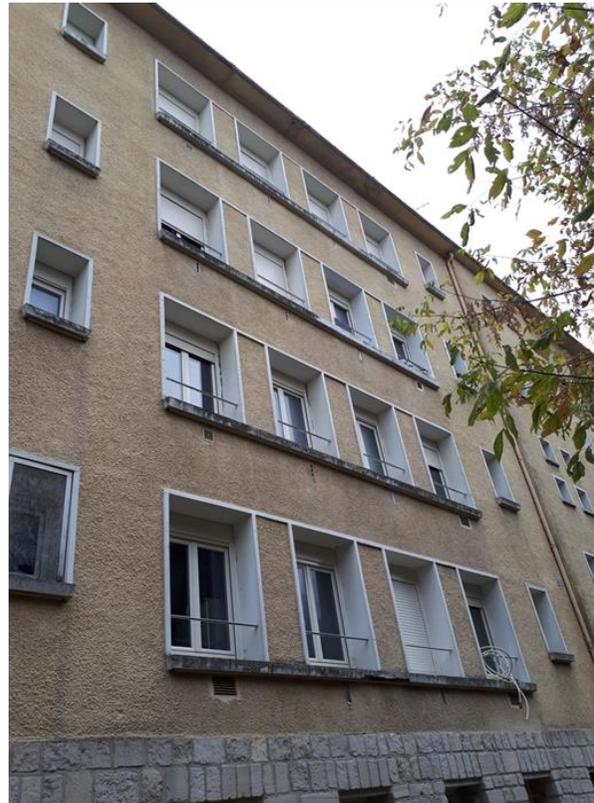
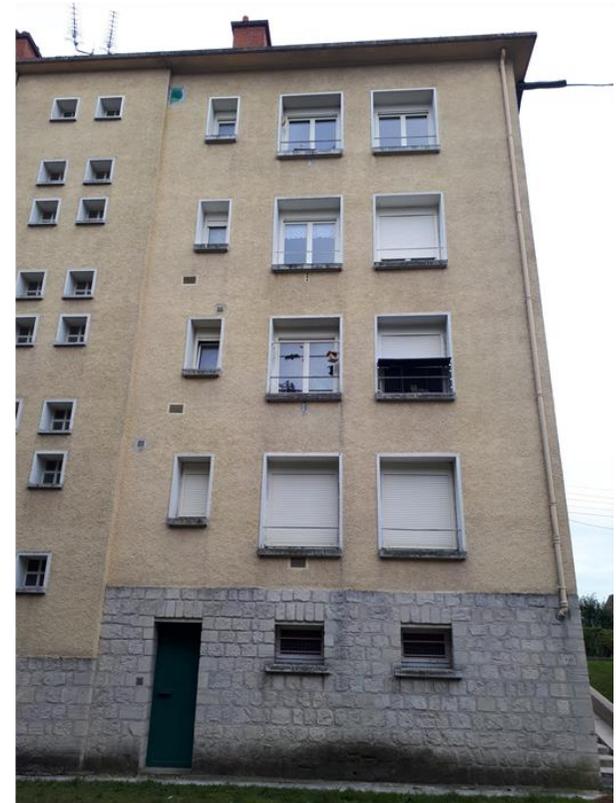
Bâtiment n°6/8 rue du Professeur LANGEVIN
- vue arrière

Pré-diagnostic :

Présence de quelques bouches d'aération et anfractuosités accessible pour la faune présentant potentiellement des ouvertures >1cm

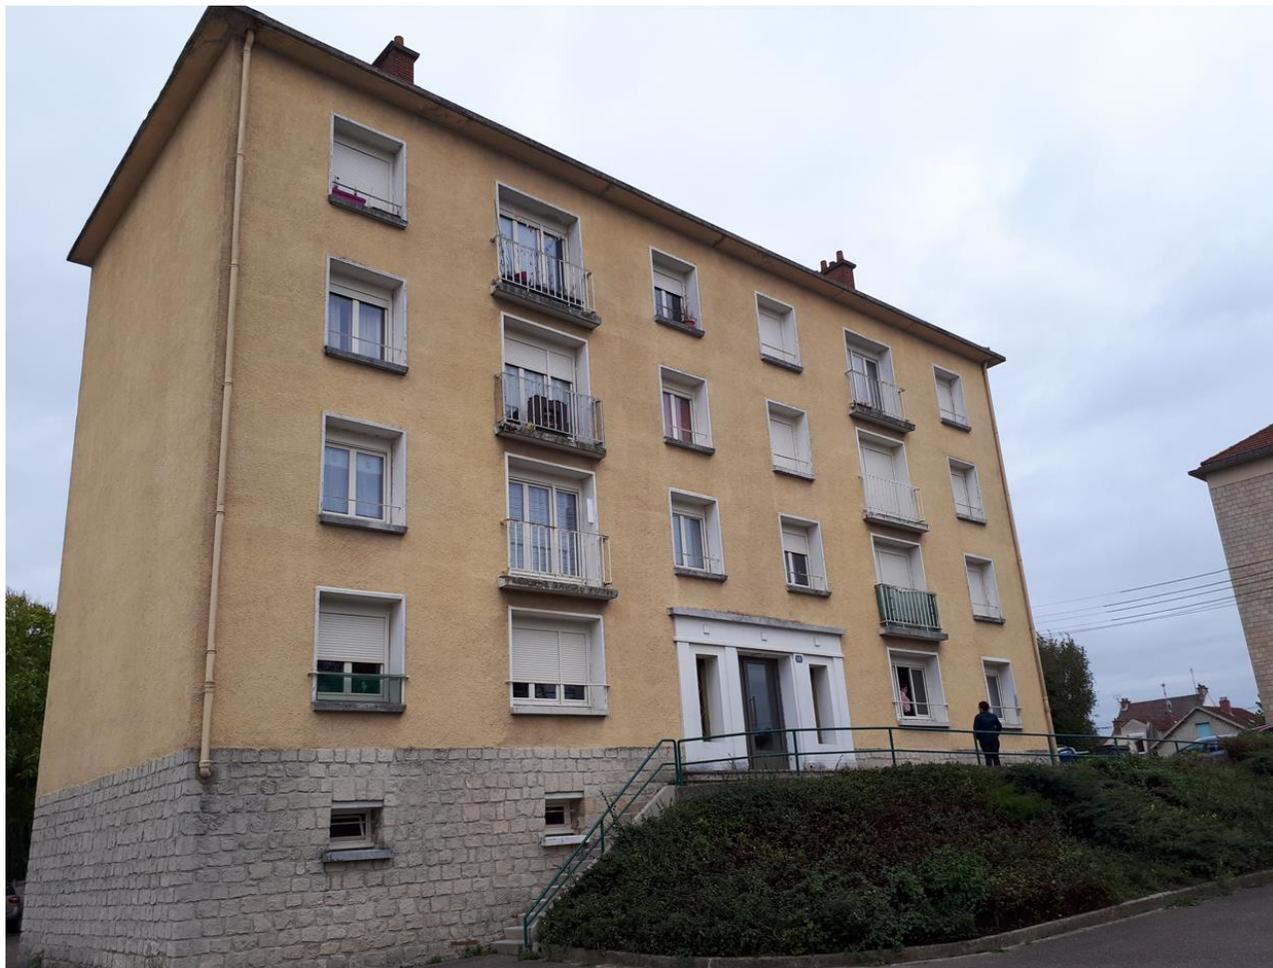
Bâtiment n°10 rue du Professeur LANGEVIN –
vue de face

Pré-diagnostic :
Absence de gîtes potentiels

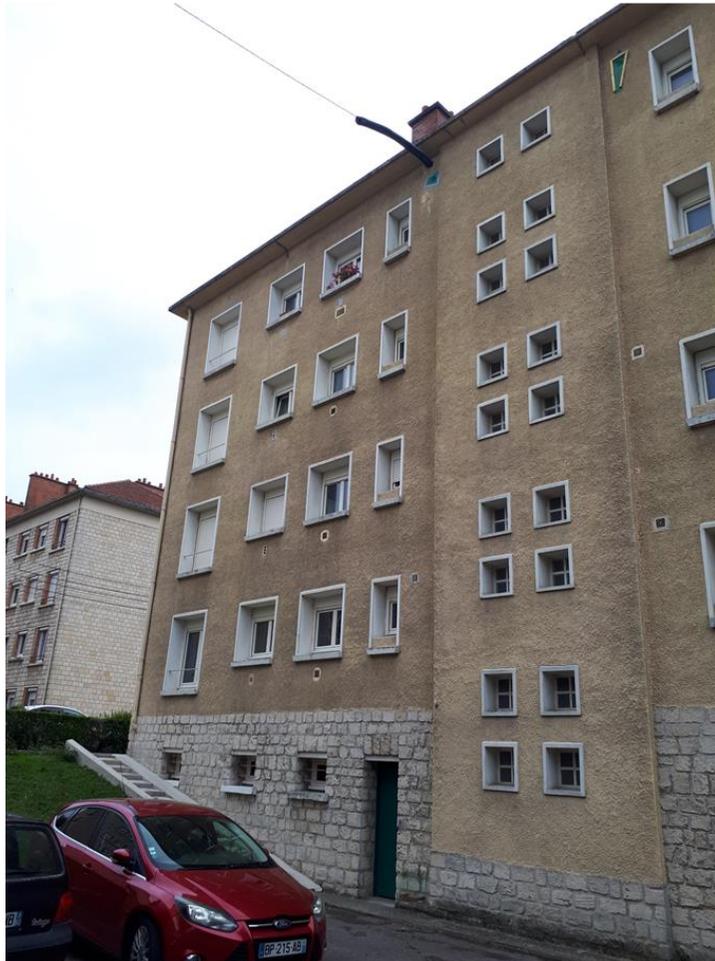
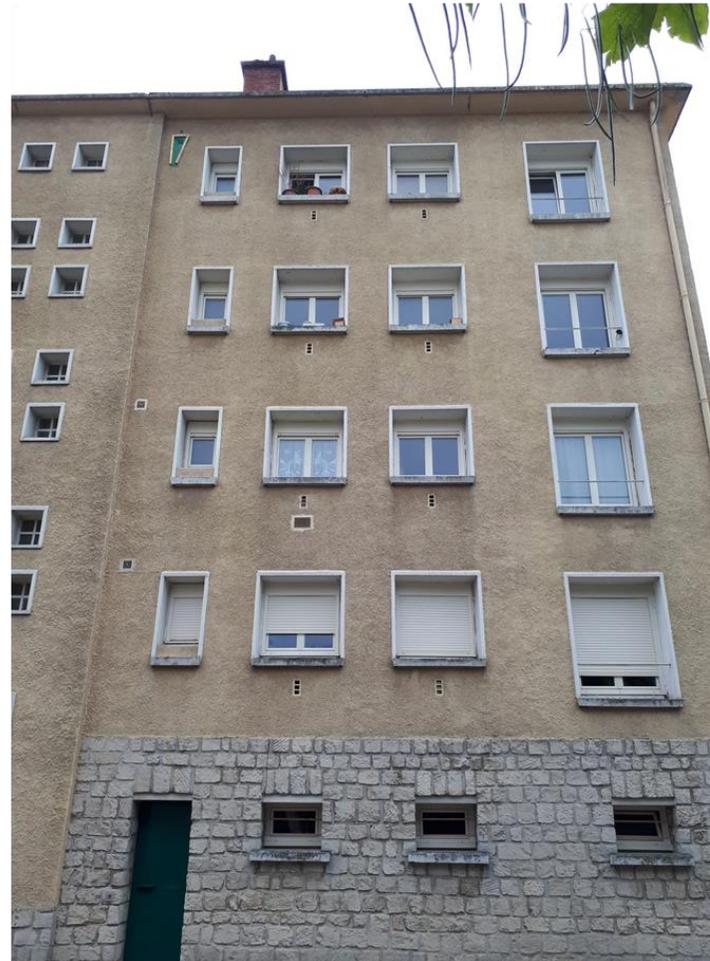
Bâtiment n°10 rue du Professeur LANGEVIN –
face arrière

Pré-diagnostic :
Présence de quelques bouches
d'aération et anfractuosités
accessibles pour la faune
présentant potentiellement des
ouvertures >1cm

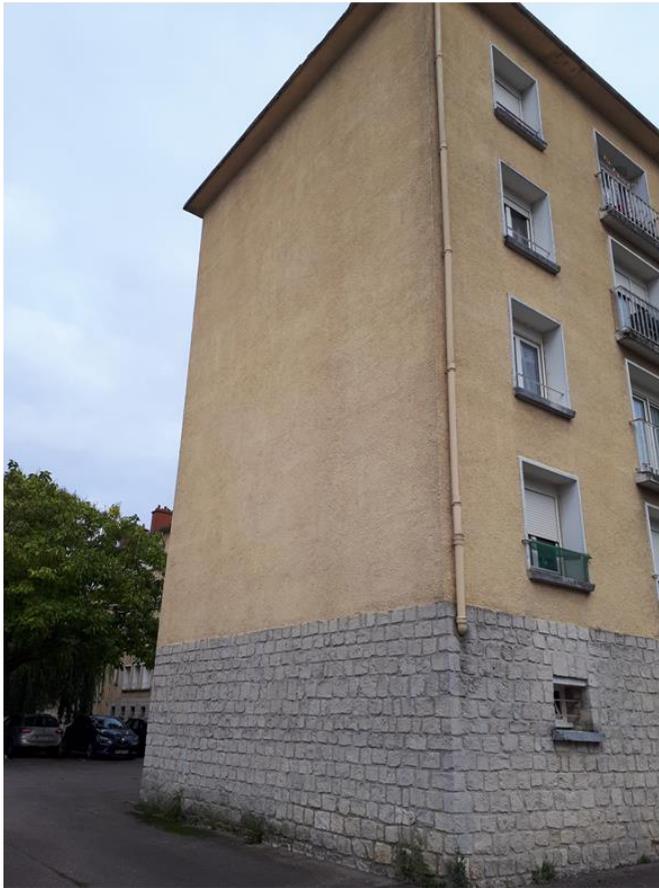
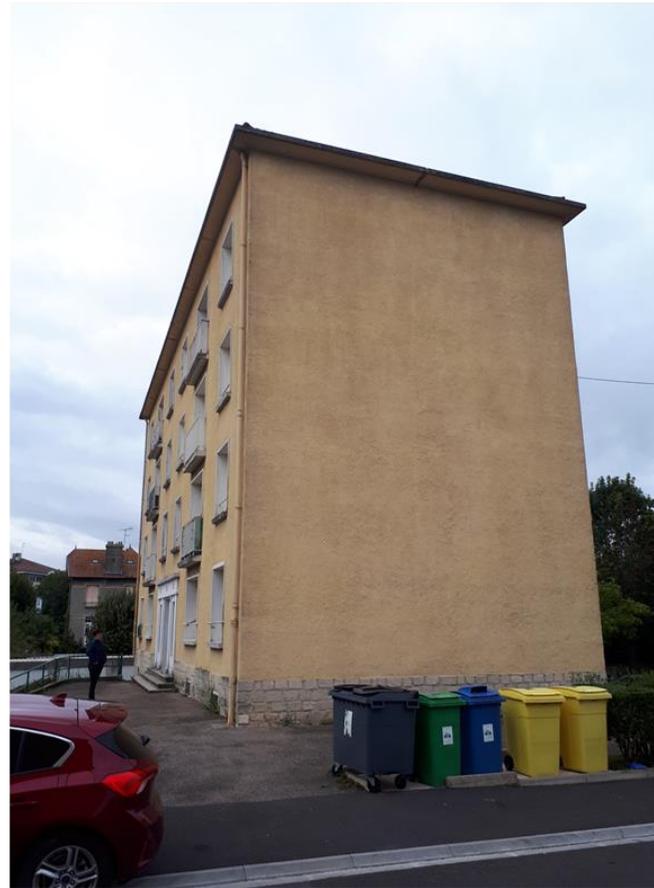
Bâtiment n°10 rue du Professeur LANGEVIN –
vue de côté / face nord-ouest

Bâtiment n°10 rue du Professeur LANGEVIN –
vue de côté / face sud-est

Pré-diagnostic :
Absence de gîtes
potentiels

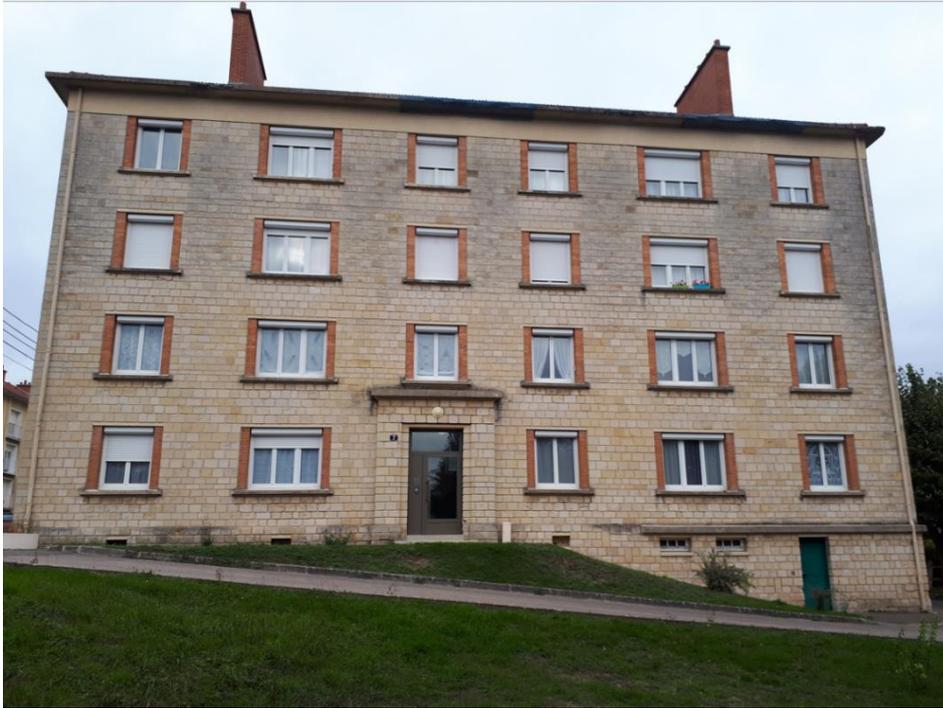
Bâtiment n°7 rue du Professeur LANGEVIN –
vue de face

Pré-diagnostic :
Absence de gites
potentiels

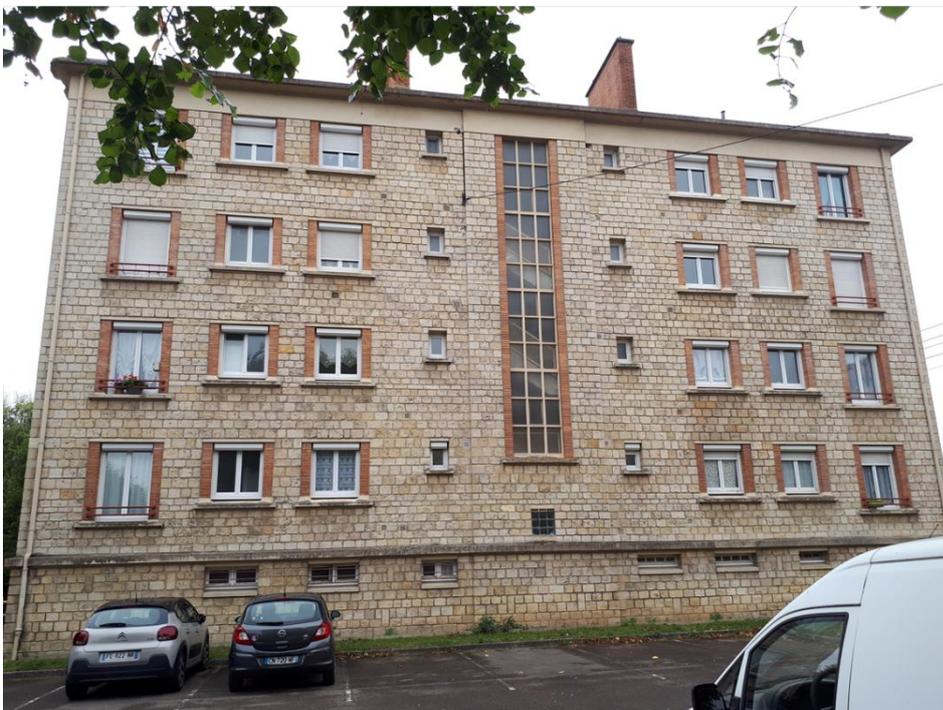
Bâtiment n°7 rue du Professeur LANGEVIN –
face arrière

Pré-diagnostic :
Présence
d'anfractuosités et de
quelques bouches
d'aération accessible
pour la faune
présentant
potentiellement des
ouvertures >1cm

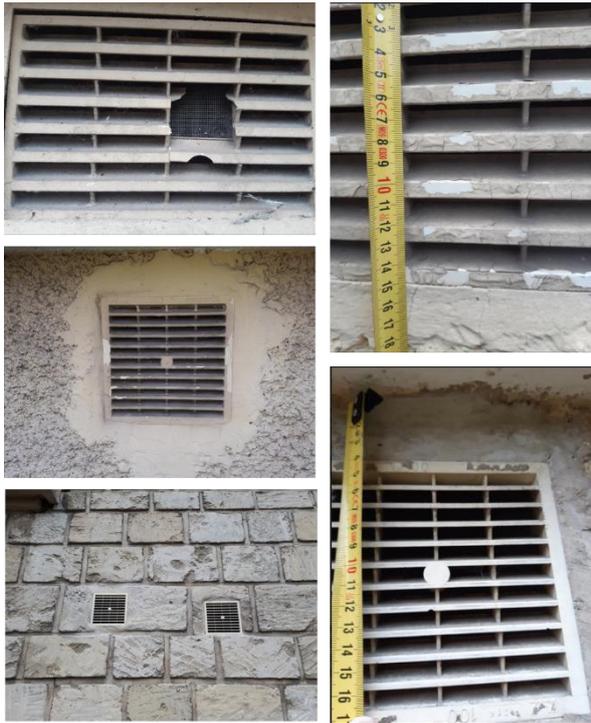
Les bouches d'aérations classiques présentant des grilles serrées et équipées de filtres sont considérées comme non accessibles pour la faune et ne constituant donc pas des gîtes potentiellement favorables

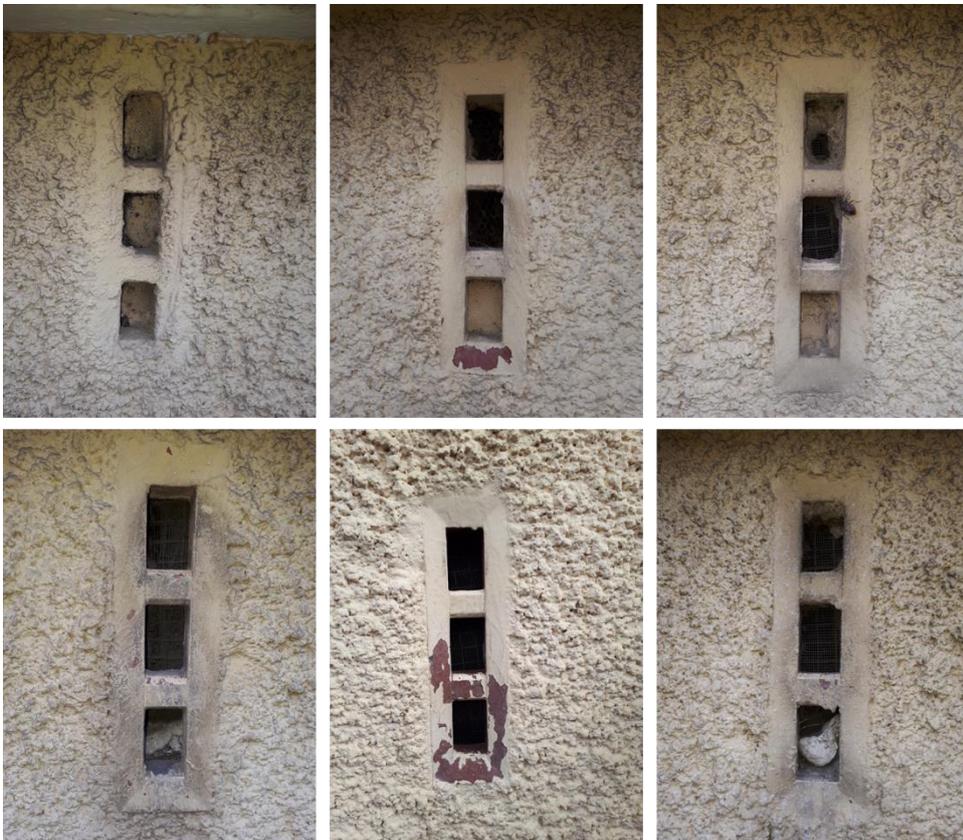
Il en est de même en ce qui concerne les bouches d'aération présentant des ouvertures supérieures à 1 cm mais qui ont fait l'objet de la mise en place d'un dispositif permettant d'éviter toute intrusion d'une espèce animale (grillages, moustiquaires ou grilles métalliques...)

Ci-contre, **vues de détail de bouches d'aération rendues inaccessibles pour la faune** – octobre 2020 - ©J. MIROIR-ME
