Dossier de
**Demande de Dérogation au titre de l'article
L.411-2 du Code de l'environnement**

**Réhabilitation thermique de 68 logements
collectifs, rues Langevin et Giraud**

Commune de Châlons-en-Champagne (51)

Rapport de synthèse

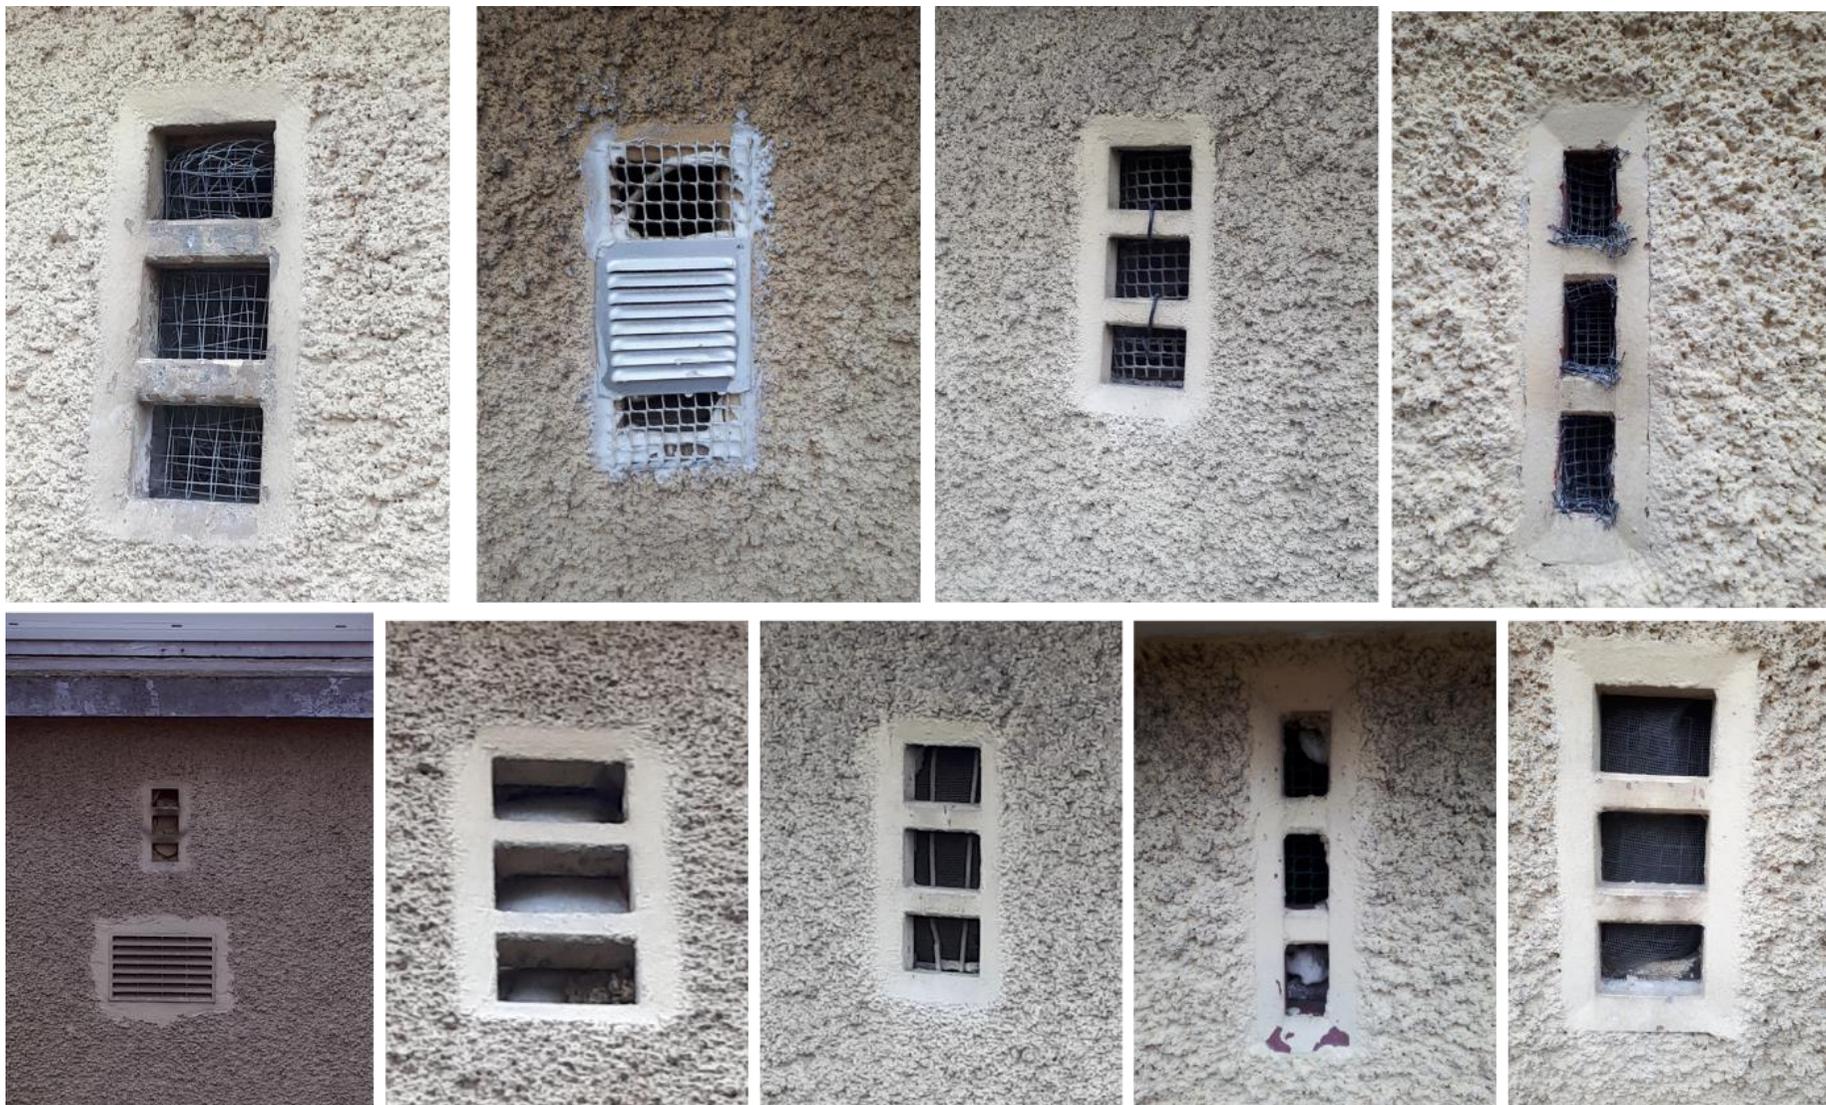
Ci-contre, vues de détail de bouches d'aération rendues inaccessibles pour la faune par la mise en place de grilles, de moustiquaires, grillages et/ou résilles métalliques – octobre 2020 - ©J. MIROIR-ME

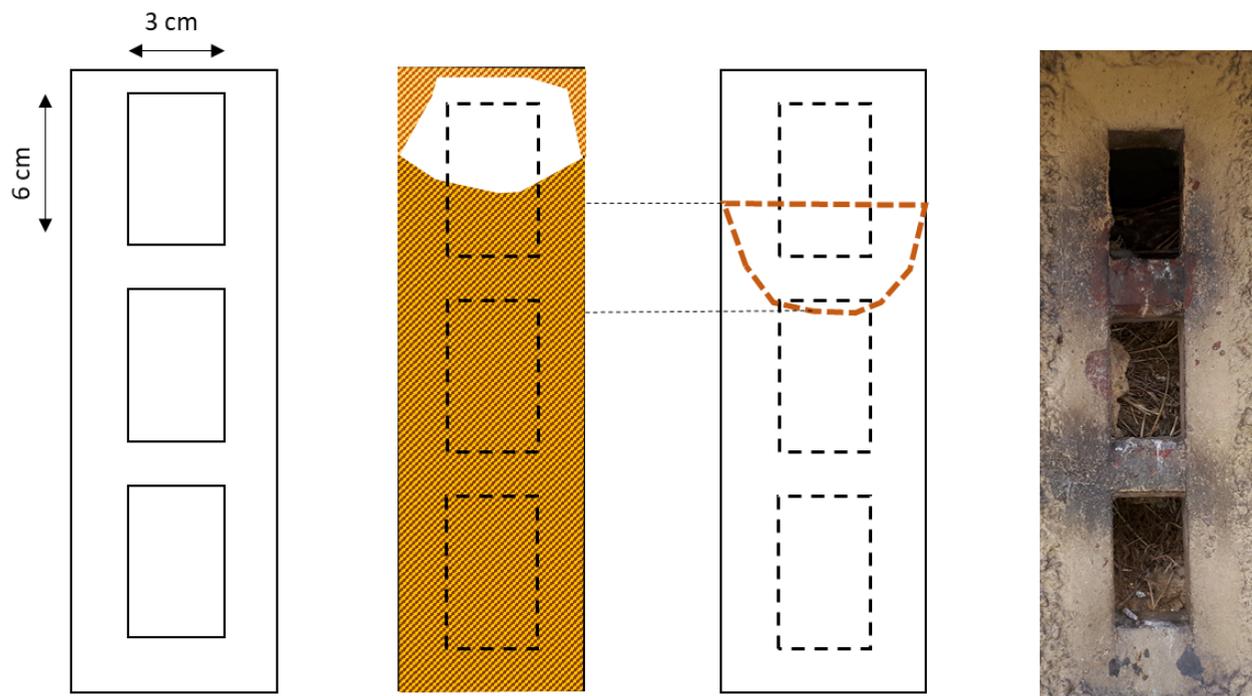
En cas d'occupation par un nid 2 des 3 entrées potentielles sont colmatées par les dépôts d'herbes provenant des nids précédents. L'entrée restante apparaît très étroite et l'ensemble de la cavité est tapissée d'herbes et donne sur une légère dépression tapissée de duvet correspondant au nid occupé cette année.

Amas d'herbes sèches, rares brindilles, Présence de quelques fibres textiles et poils. Ossements d'oisillons mort assez fréquents

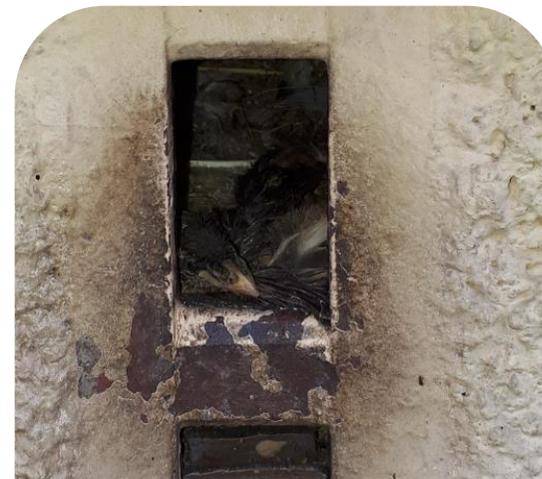
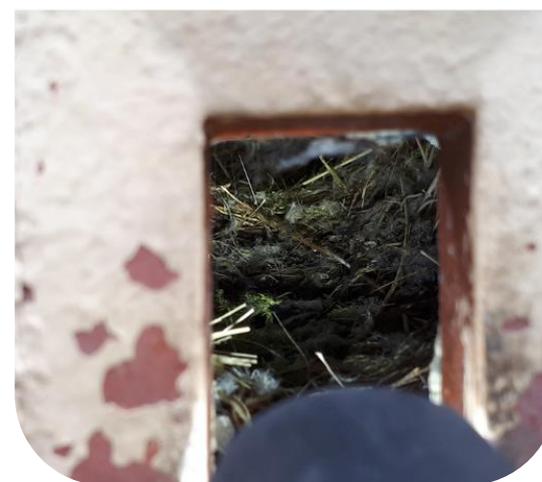
Ci-contre, **vues de détail de bouches d'aération occupées par des nids de Moineaux domestiques comme en attestent les plumes et les cadavres qui subsistent** – octobre 2020 - ©J. MIROIR-ME

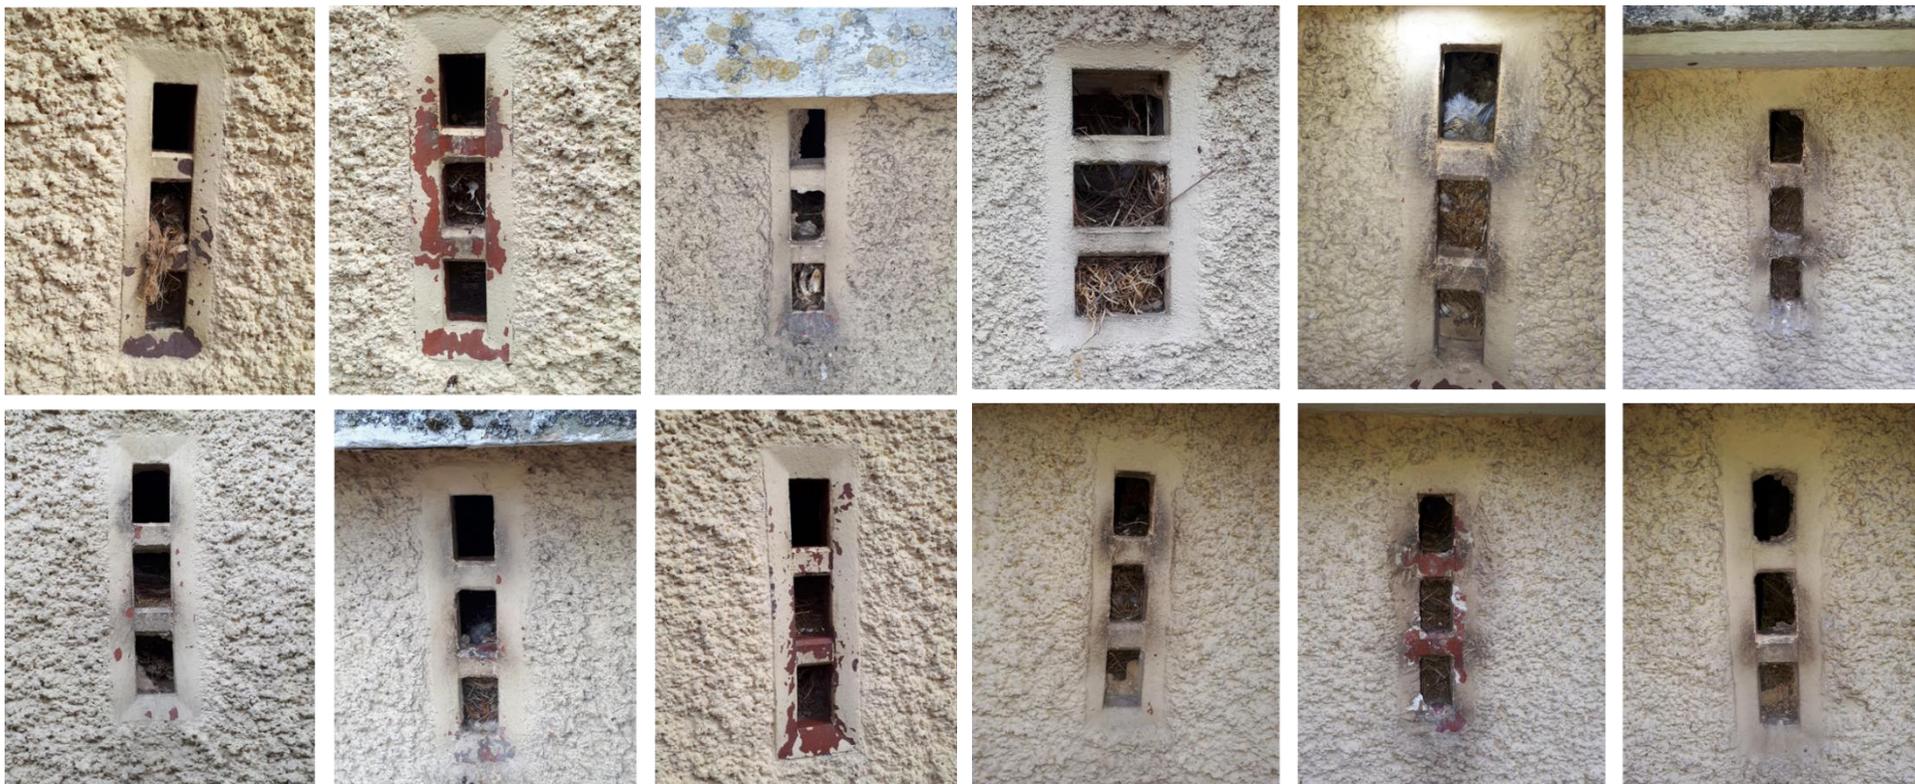
Ci-contre, vues de détail de bouches d'aération occupées par des nids de Moineaux domestiques– octobre 2020 -©J. MIROIR-ME

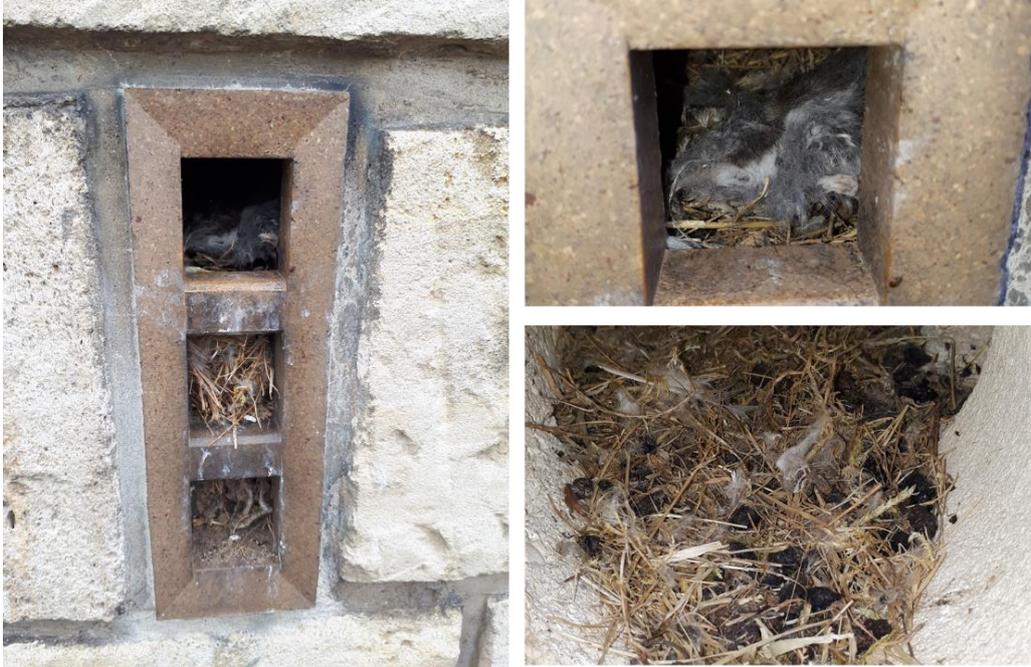
On note notamment au niveau du bâtiments n°6 rue du Général Giraud, la présence du Lérot (*Eliomys quercinus*), petit gliridae excellent grimpeur présentant des mœurs saxicoles et en partie anthropophile. Troglophile, il construit un nid d'été dans une anfractuosité (trou d'arbre et de mur, fissures de rocher, nichoirs...), plus rarement à l'air libre (lierre ou buissons). C'est une espèce omnivore et opportuniste qui se nourrit ponctuellement de vertébrés notamment d'oiseaux même adultes.

Ci-dessus, vues de détail de bouches d'aération ayant été occupées par le Lérot (*Eliomys quercinus*) : On notera en haut à droite, la présence d'un cadavre d'un jeune Lérot et en bas à droite, des excréments typiques de cette espèce – octobre 2020 - ©J. MIROIR-ME

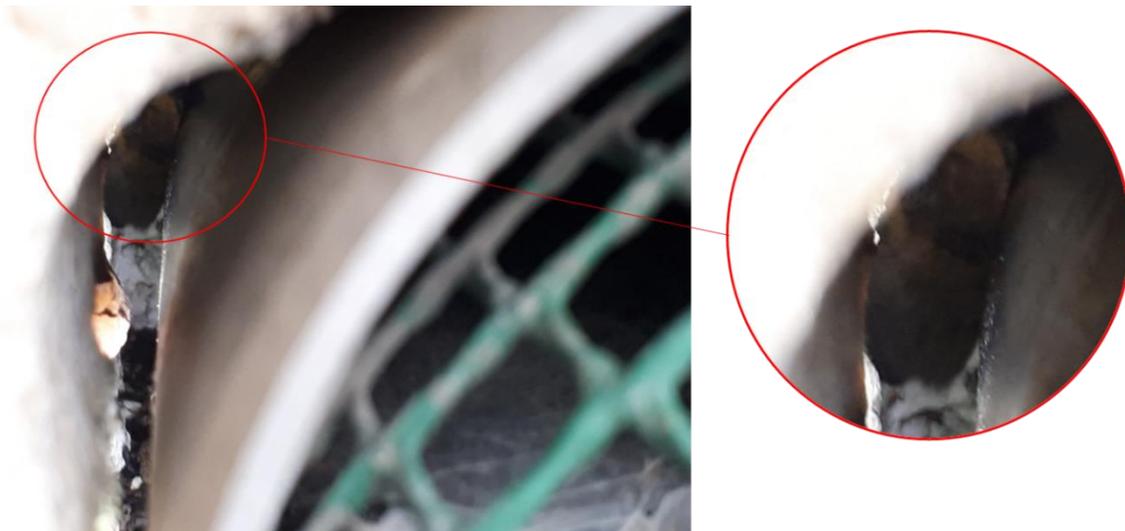
Seuls de très rares anfractuosités ont été identifiées comme hébergeant des chiroptères et plus particulièrement des Pipistrelles communes (*Pipistrellus pipistrellus*). Une au 10 rue du Professeur Langevin (anfractuosité occupée par 4 individus) et une au 7 rue du Professeur Langevin (anfractuosité occupée par un individu).

Ci-dessus, vues de détail de l'anfractuosité identifiée au 10 rue du Professeur Langevin, située en périphérie d'une bouche d'aération modifiée il y a quelques années. Cette anfractuosité était occupée par 4 Pipistrelles communes (*Pipistrellus pipistrellus*). – octobre 2020 - ©J. MIROIR-ME

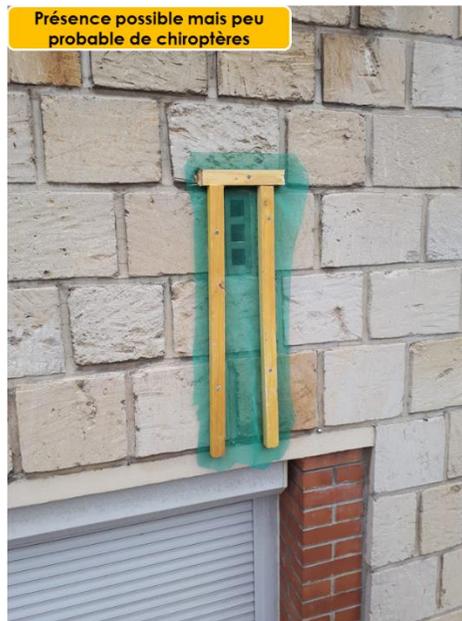
3/5 rue du Professeur Langevin
Façade avant - Nord-ouest

Ci-contre, autres « chaussettes anti-retour » installées en façade des bâtiments concernés le 8 octobre 2020 – site d'étude ©J. MIROIR-ME

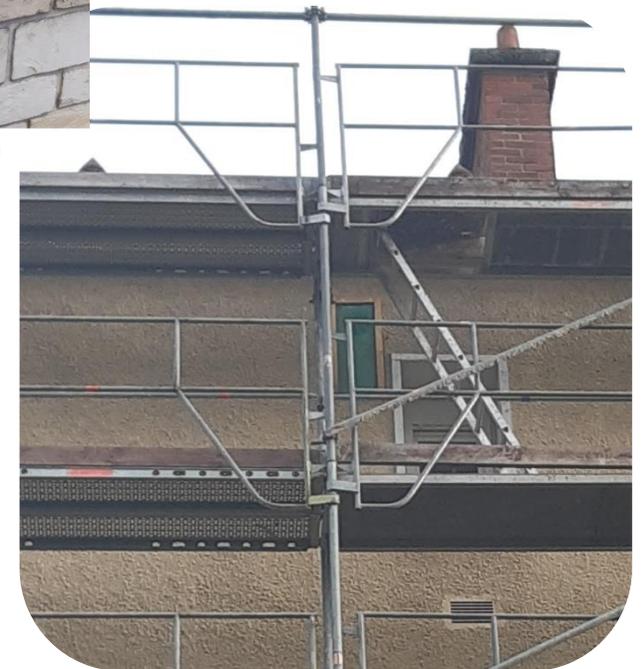
Ci-contre, autre « chaussettes anti-retour » installée en façade du bâtiment 4 rue du Professeur Langevin, le 14 octobre 2020 – site d'étude ©I. BERNARD – Châlons Habitats

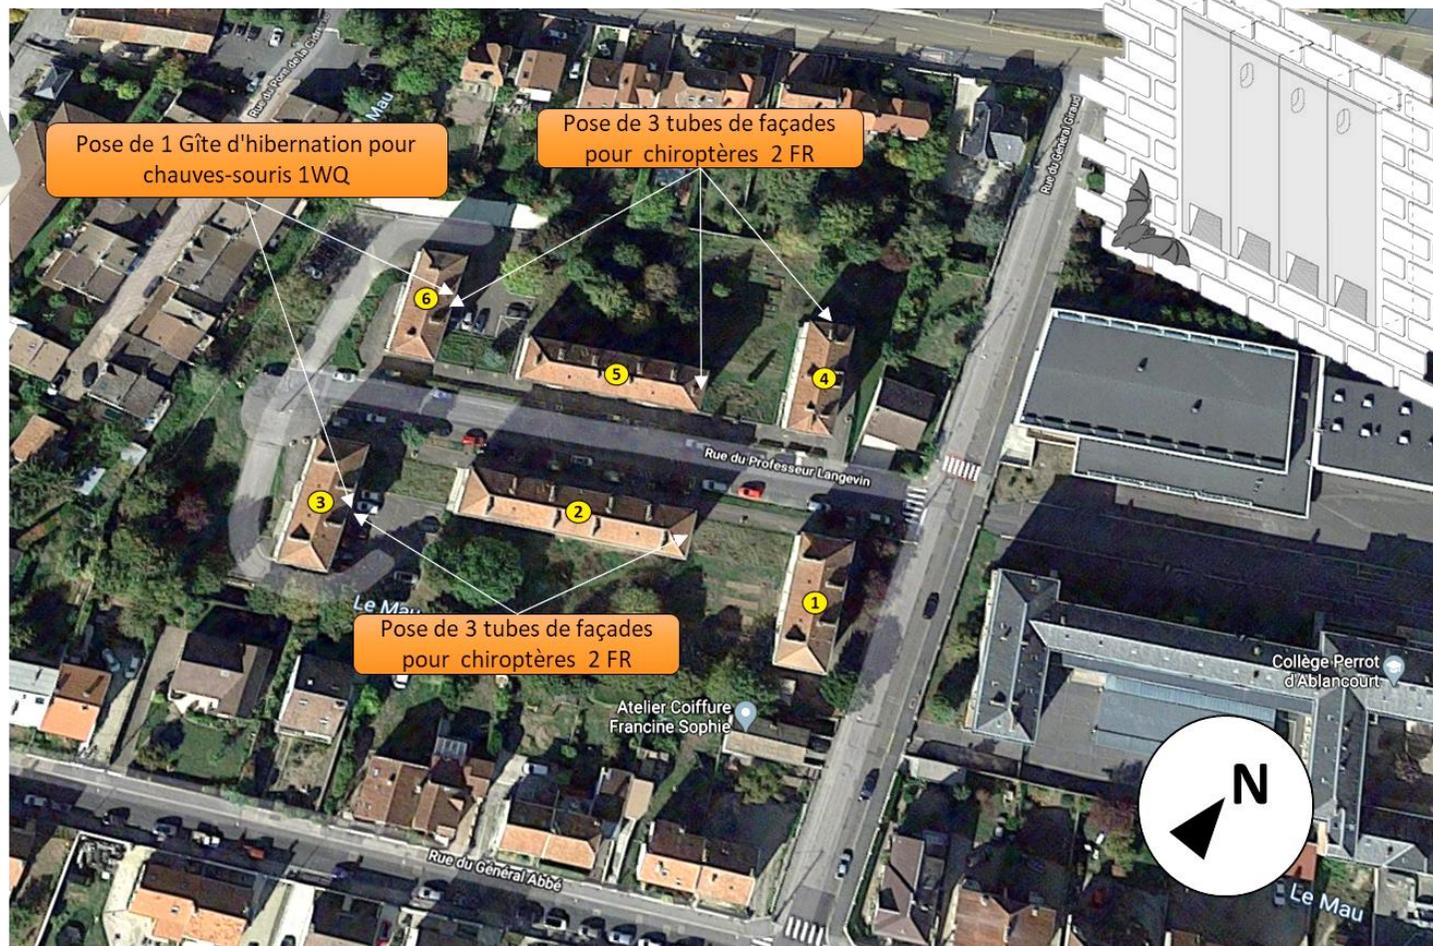
Ci-dessus, carte localisant les gîtes artificiels pour chiroptères installés dans le cadre de la mesure n°4 - Fond cartographique : ©Google 2020

<u>Cas des chiroptères</u>		
Avant travaux le nombre de gîtes potentiellement favorables aux chiroptères peut raisonnablement être évalué entre 2 et 4.		
Dans le cadre de cette compensation, il est proposé d'opérer la pose de 15 gîtes artificiels en privilégiant leur localisation au niveau des façade d'ores-et-déjà occupées dans des situations relativement similaires afin de favoriser leur occupation et de compenser au plus près de l'impact.		
Il est proposé d'installer :		
<ul style="list-style-type: none"> - Un ensemble de 3 tubes de façade pour chauves-souris 2 FR sur la façade arrière nord-ouest du 7 rue Langevin

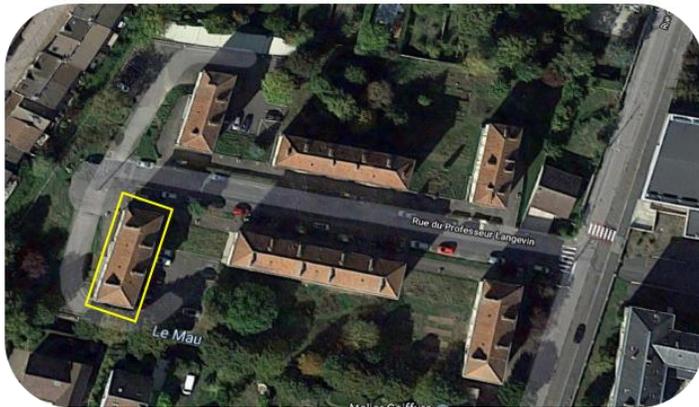
N°7 rue LANGEVIN

Ci-dessus, schémas et carte localisant les gîtes artificiels pour chiroptères installés dans le cadre de la mesure n°4 - planche 2/5 - Fond cartographique : ©Google 2020

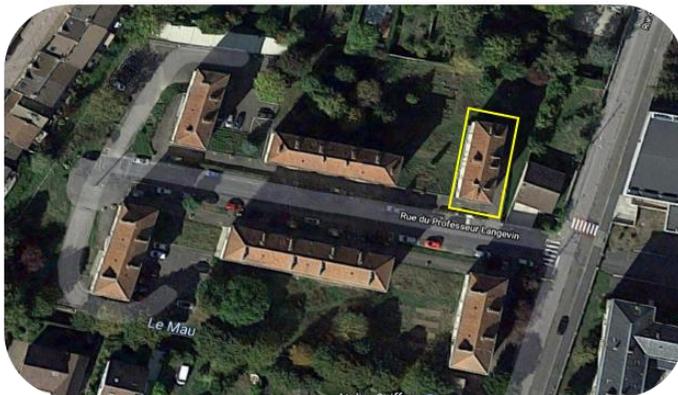
N°4 rue LANGEVIN

Ci-dessus, schémas et carte localisant les gîtes artificiels pour chiroptères installés dans le cadre de la mesure n°4 - planche 3/5 - Fond cartographique : ©Google 2020

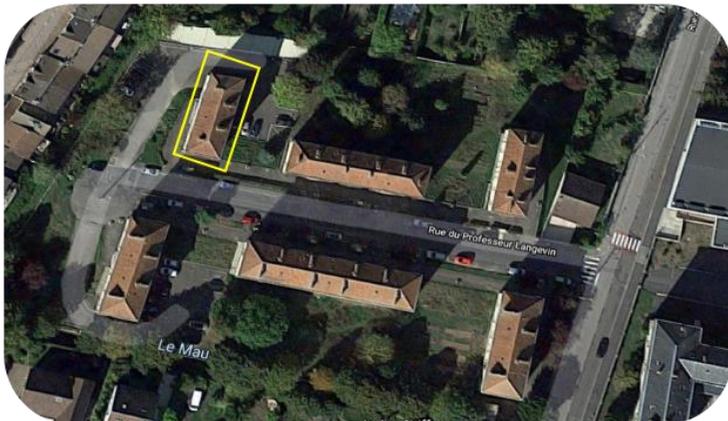
N°10 rue LANGEVIN

Ci-dessus, schémas et carte localisant les gîtes artificiels pour chiroptères installés dans le cadre de la mesure n°4 - planche 4/5 - Fond cartographique : ©Google 2020

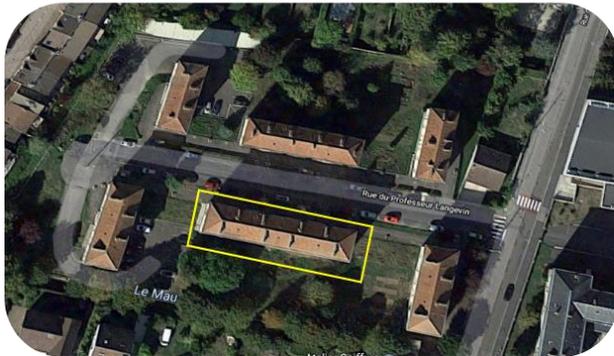
N°3/5 rue LANGEVIN

Ci-dessus, schémas et carte localisant les gîtes artificiels pour chiroptères installés dans le cadre de la mesure n°4 - planche 5/5 - Fond cartographique : ©Google 2020

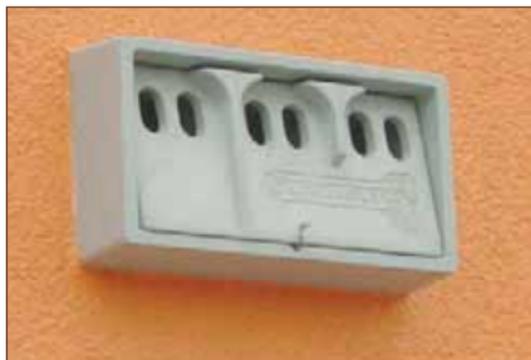
▲ ou enchâssé dans l'isolation

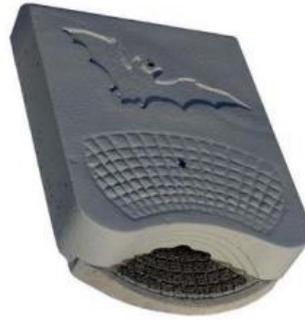
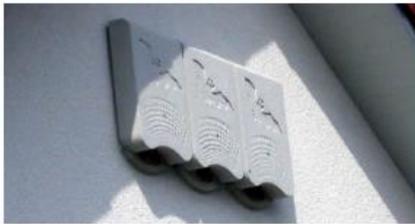
La façade avant est vissée sur le fond du nichoir et peut donc se retirer pour la pose.

La pose est très simple, à l'aide de la visserie fournie avec le nichoir.
