Médiation chauves-souris

Pipistrelle pygmée
« Terrasses du Manoir » – 174 route de la Ganzau, STRASBOURG

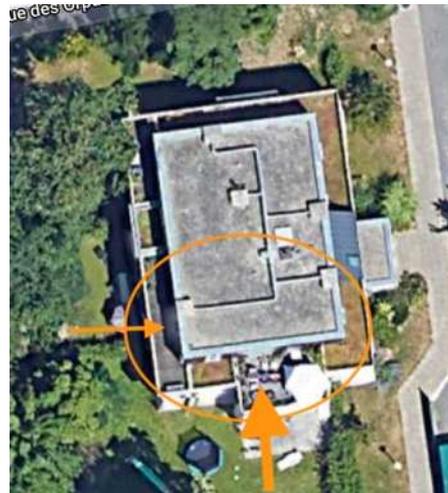
De retour de congés en août, la propriétaire a constaté la présence de chauves-souris au niveau de son attique, animaux qui rentrent par l'espace entre les lames de bois de ses 2 terrasses, à l'arrière du bardage en bois

Cercle orange : appartement concerné
Flèches oranges : terrasses (petite et grande)

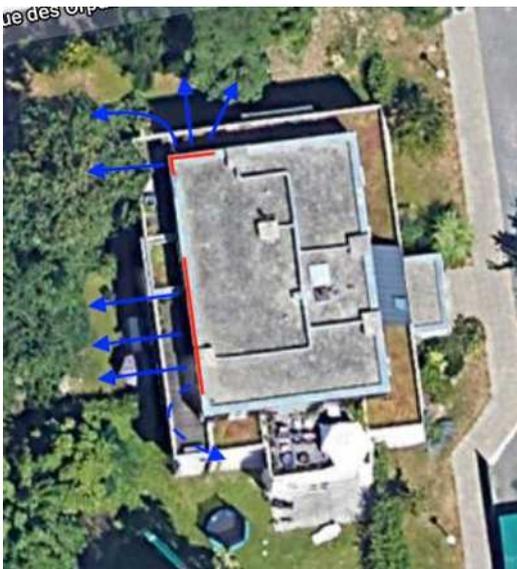
Flèches bleues : direction prise par les chauves-souris lorsqu'elles sortent du gîte

En pointillé, quelques chauves-souris qui sont parties en direction de la route de la Ganzau, et sont passé non loin de la terrasse

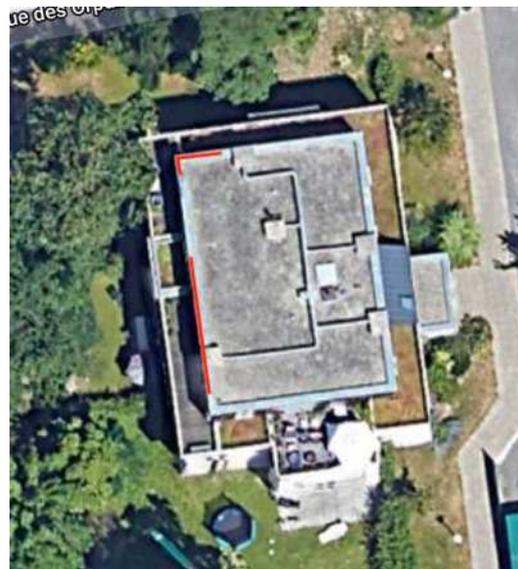
Traits rouges : longueur de bardage derrière lequel se trouvent les chauves-souris

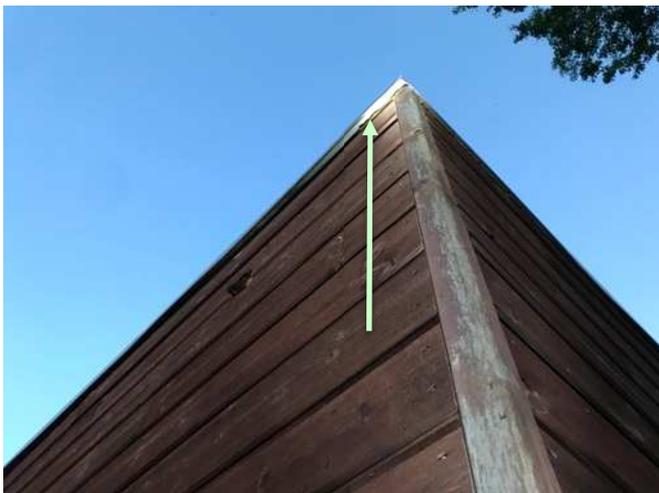
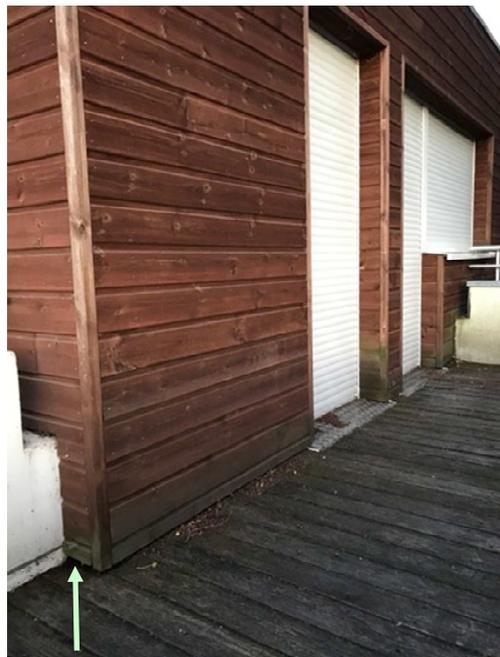
Flèches vertes : accès utilisés par les chauves-souris :

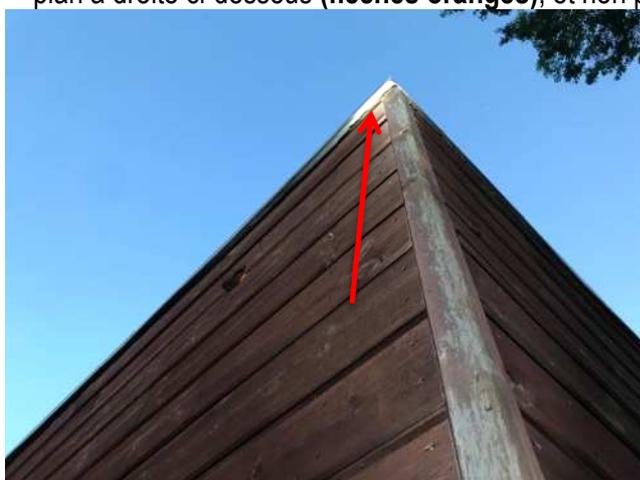
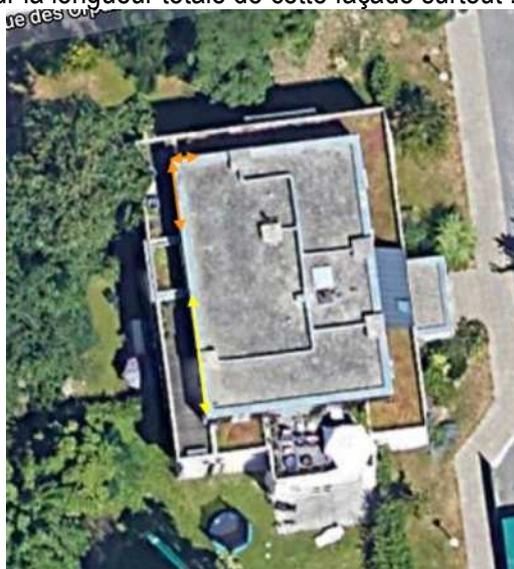
fermeture des accès situés tout le long de la corniche en taule galvanisée

⇒ fermeture des accès situés tout le long de la corniche en taule galvanisée sur la :

- petite terrasse de la propriétaire: opération à effectuer sur la seule longueur indiquée sur le plan à droite ci-dessous (**flèche jaune**), et non pas sur la longueur totale de cette façade surtout !
- petite terrasse du voisin de la propriétaire: opération à effectuer sur la seule longueur indiquée sur le plan à droite ci-dessous (**flèches oranges**), et non pas sur la longueur totale de cette façade surtout !

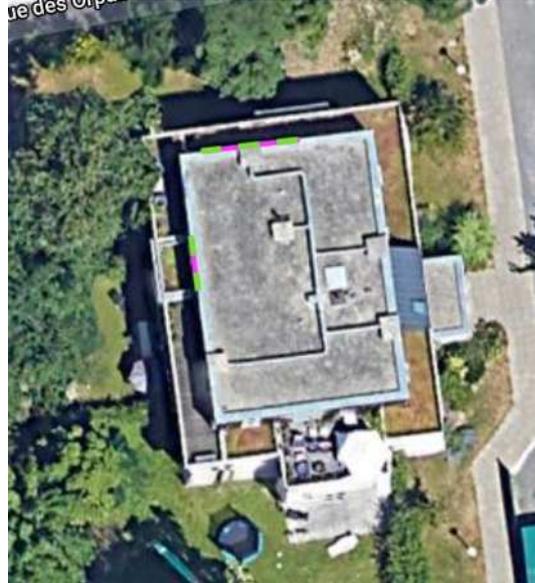
Traits rose et vert : positionnement des 2 gîtes :

La pose de gîtes de substitution sur le même bâtiment (et au plus proche du gîte initial pour que les conditions thermiques soient similaires) améliorera l'efficacité de la fermeture des accès en poussant les chauves-souris à préférer ces nouveaux gîtes.

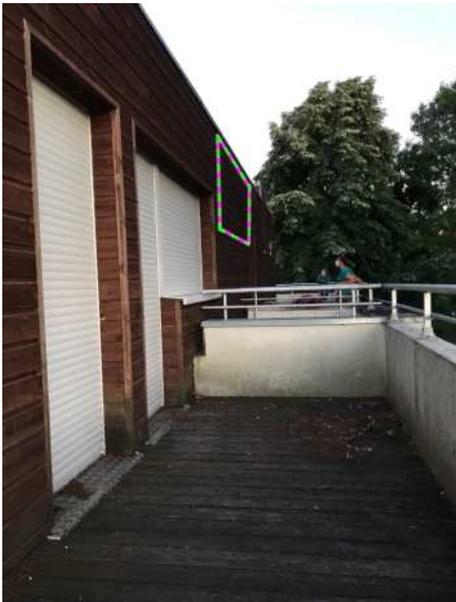
Traits rose et vert : délimitations des futurs gîtes :

Espace enherbé entre la petite terrasse de la propriétaire et celle de son voisin

!!! importance de laisser 1,5 m de distance entre le bas de ces gîtes et la terre
Et de respecter les dimensions !!!

Le positionnement de ces 2 gîtes est fait au niveau des espaces enherbés, où il n'y a pas de passage, ni de meubles de jardin. Le guano tomberait dans l'herbe, à l'aplomb du gîte, n'occasionnant ainsi pas de gêne.

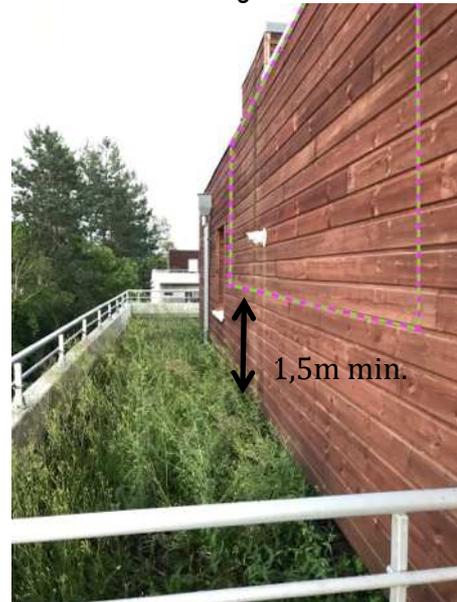
Mur du voisin.

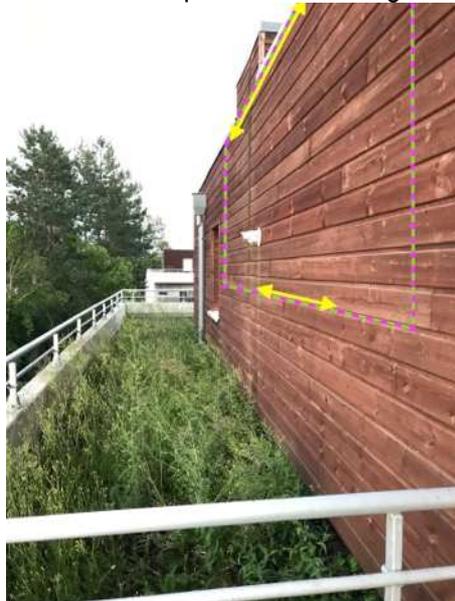
Flèches jaunes : positions des 2 accès. A faire pour chacun des gîtes

*Doubler le bardage actuel, dans toute sa hauteur, à l'aide du même type de matériaux en bois
En laissant un espacement de 3cm (pas plus/pas moins) entre le bardage actuel et le nouveau bardage, pour que les animaux s'y logent*

- Ce gîte devra être réalisé en bois (contreplaqué marine idéalement ou *même type de matériaux en bois que le bardage actuel / jamais de medium !!!*).
- Pour faciliter l'accroche des animaux dans le gîte, il conviendra de rainurer toutes les planches à l'intérieur : tous les 0,5 cm
- Très important : bien s'assurer de l'étanchéité du gîte, y compris sur les cotés.

- Un accès serait positionné comme actuellement, au niveau de la corniche en tôle galvanisée : cette dernière devra donc être adaptée à l'épaisseur du bardage actuel cumulé au bardage supplémentaire.
- Un accès en bas du gîte également = ouverture type boîte aux lettres
- Ces accès devront en tout temps être bien dégagés, sans objets ni végétation devant.

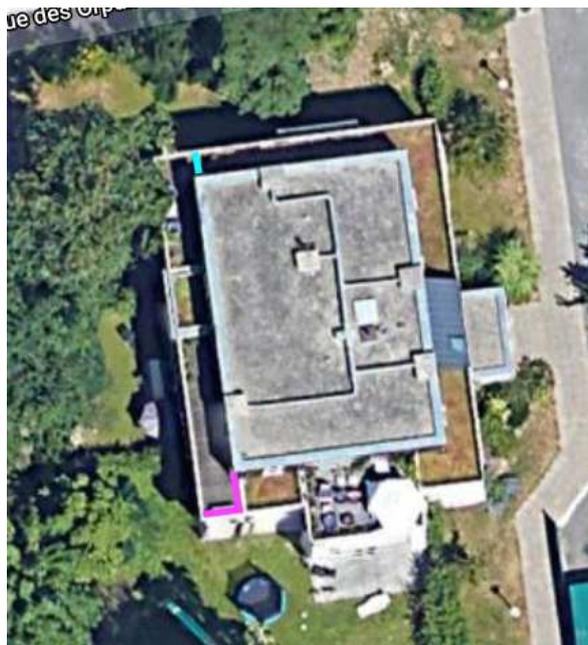
Traits roses : positionnement de la haie :

Trait bleu :

⇒ La mise en place d'une « haie », sorte d'obstacle naturel à l'angle de la petite terrasse de la propriétaire pour empêcher les chauves-souris qui s'envolent de passer au dessus de la grande terrasse de la propriétaire: l'objectif est de leur faire prendre un grand virage et ainsi de les forcer à ne plus survoler la grande terrasse.

Comme pour la petite terrasse de la propriétaire, une haie pourrait être prévue également le long de la barrière blanche de la petite terrasse du voisin. L'objectif est d'empêcher les chauves-souris qui s'envolent de survoler cet espace de vie.
