### **CANAL DES VOSGES – BIEF DE PARTAGE**

**Travaux de restauration de l'étanchéité  
des cuvettes de biefs à Sanchey (phase 1) et Trusey-Chaumousey  
(phase 2) 2020 et/ou 2021**

**Démantèlements du gîte naturel n°1 lieu dit 'La pêche'  
et du gîte abandonné à Chaumousey**

**Dossier de dérogation espèce protégée  
et suivi du Castor d'Europe**

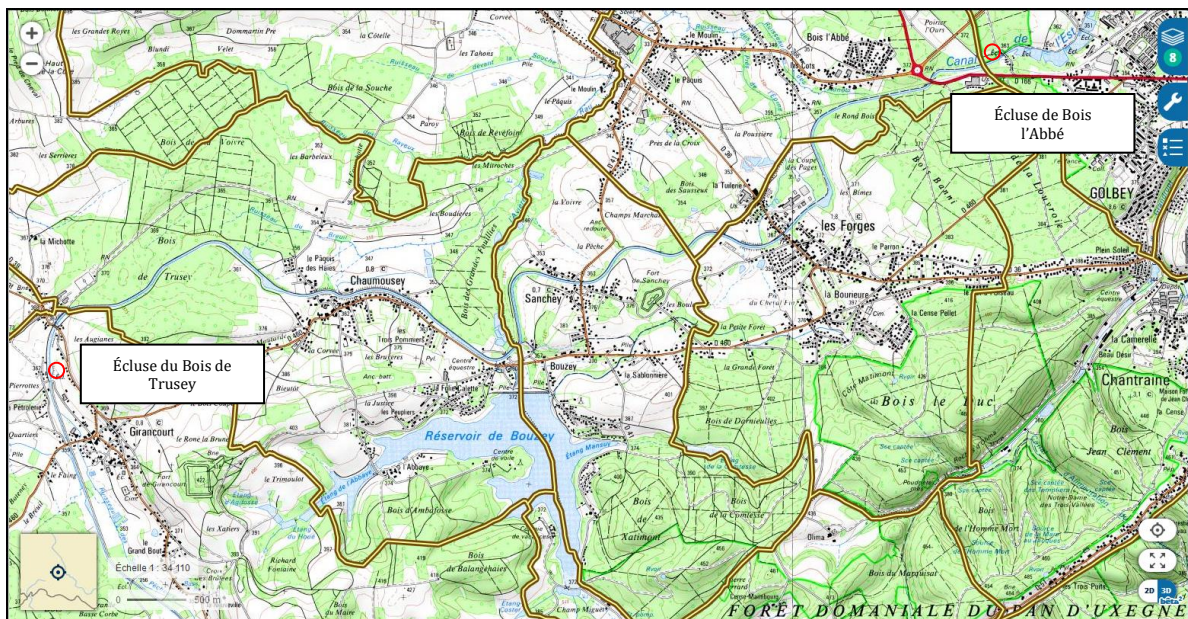
**Carte 1 : situation du bief de partage - section du canal des Vosges entre l'écluse n°1 de Trusey et l'écluse n°1 de Bois l'Abbé avec limites communales (source Geoportail)**

Le bief de partage s'étend entre l'écluse n°1 de Trusey versant Saône (Girancourt-88) et l'écluse n°1 de Bois l'Abbé versant Moselle (Golbey-88). Il traverse cinq communes vosgiennes : Girancourt, Chaumousey, Sanchev, Uxegney et Les Forges.

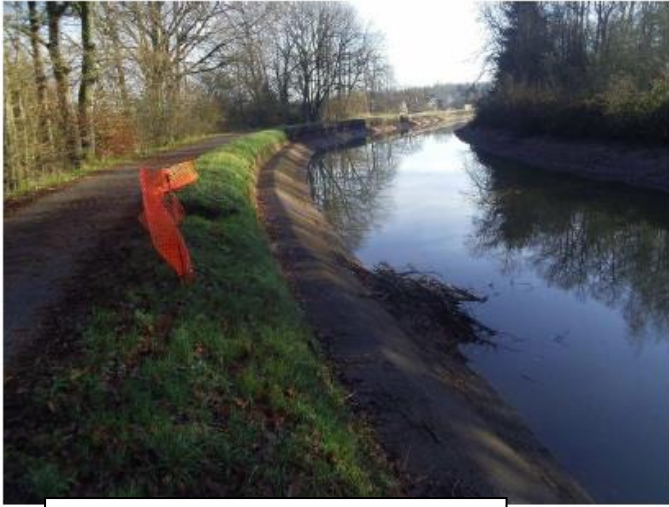
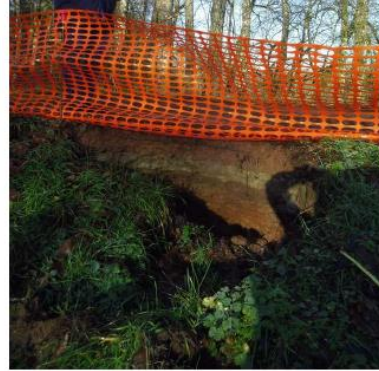
## Photos de l'effondrement du gîte

Suite aux désordres et conséquences engendrées par ce gîte, des travaux ont dû être réalisés en urgence en février 2020 sur la partie supérieure du gîte. L'ONCFS (OFB) et la DREAL Grand Est (services espèces, mammifères) ont été tenus informés de cette opération (courrier du 19 février 2019).

Visite du 19 12 2019

Lors des travaux d'urgence du 26 février 2020, la partie inférieure du gîte a été conservée et reste active pour le ou les castors.

Lors de la phase de travaux, tronçon A, programmé sur l'automne 2020, il est prévu une phase de travaux supplémentaires pour le démantèlement de ce gîte, par la réfection du parement béton, en partie inférieure, de la cuvette du canal.

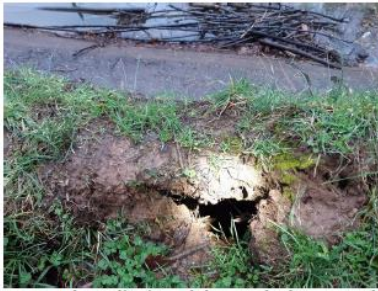
Travaux sur le site de la Pêche' le 26/02/2020

Ouverture dans le sol permettant de voir l'intérieur de la partie de gîte encore utilisable : présence de litière

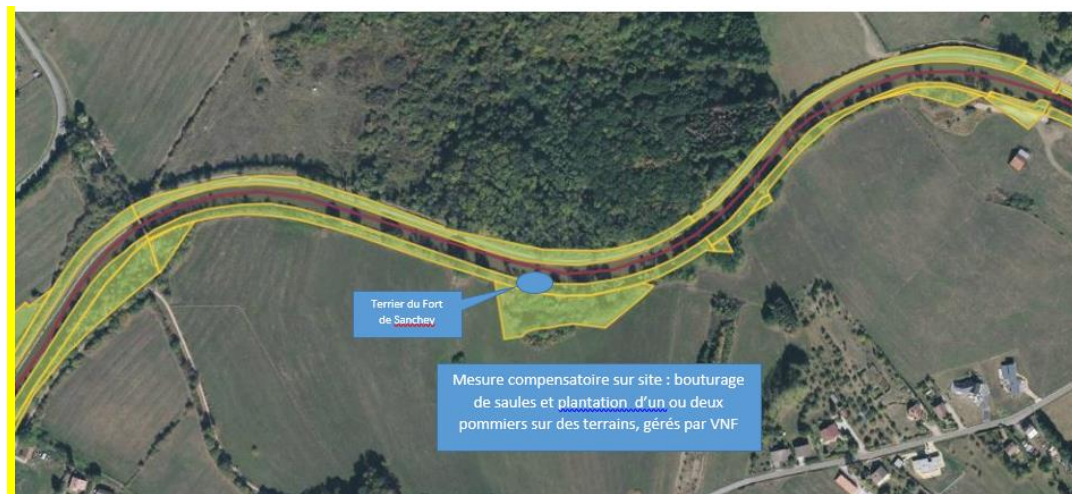
Photo 2 : illustrations du canal sur le tronçon de travaux A – futures localisations des batardeaux

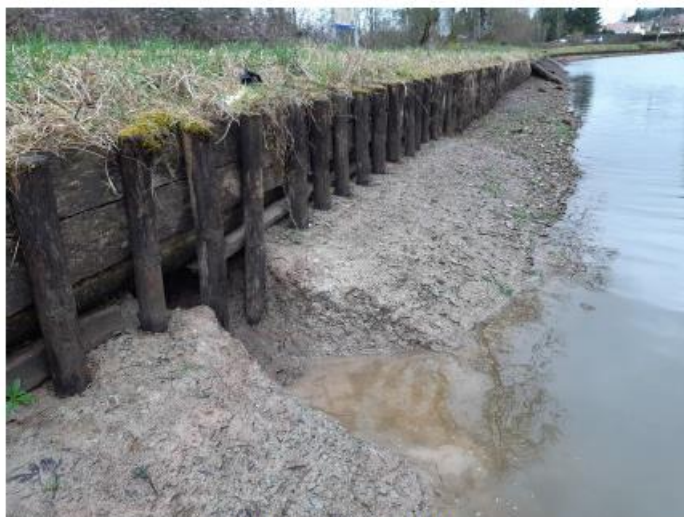
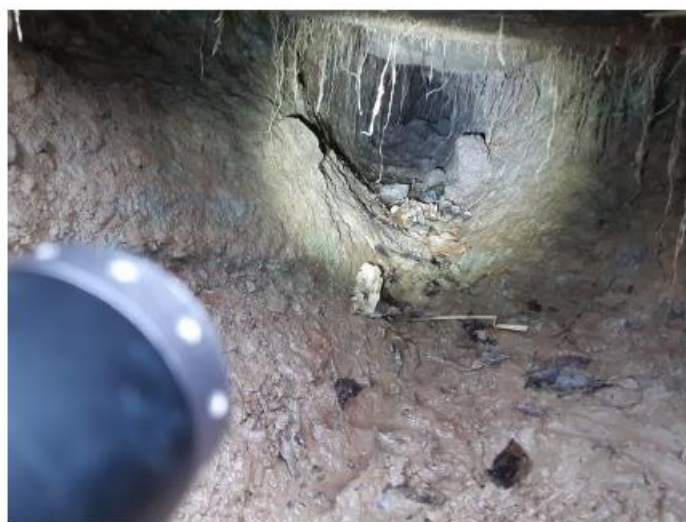
L'ensemble du gîte est émergé depuis plus de 8 mois. Lors d'une visite en décembre 2019, des empreintes de renard roux, prédateur potentiel du castor indiquait que cette espèce fréquentait cet abri. Le 26 février 2020, nous constatons qu'aucune trace de castor d'Europe n'a marqué récemment le sol à l'entrée ou sur les 3 premières mètres visibles de la galerie. Il n'y a pas d'indice de consommation (bagues écorcées) devant l'entrée.

Entrée du terrier le 26 février 2020

Intérieur de la galerie le 26 février 2020

**Une demande a été faite, auprès de la DREAL, pour intervenir sur le gîte de Chaumousey (vues ci-dessus) avant les travaux d'automne de l'année 2020 pour permettre une remise en eau prochaine du bief sans risque de dégradation ou de rupture de digue (classée C au titre de la Sécurité des Ouvrages Hydrauliques).**

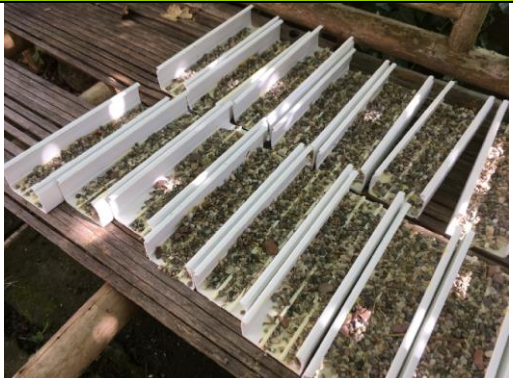
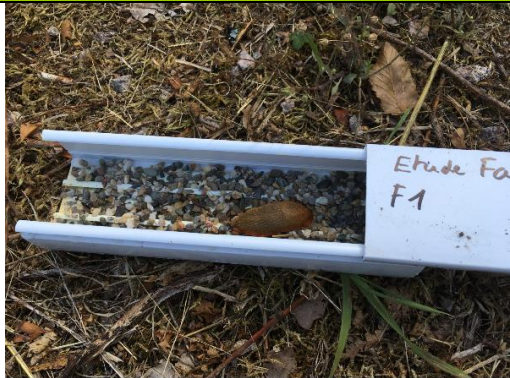
Photo 4 : illustration des pièges à crotte pour l'étude du Crossope aquatique

<p>Fabrication des pièges à crottes pour Crossope</p>	<p>Illustration d'un piège opérationnel</p>
<p>IMG_9639.JPG</p>	<p>IMG_E1091.JPG</p>

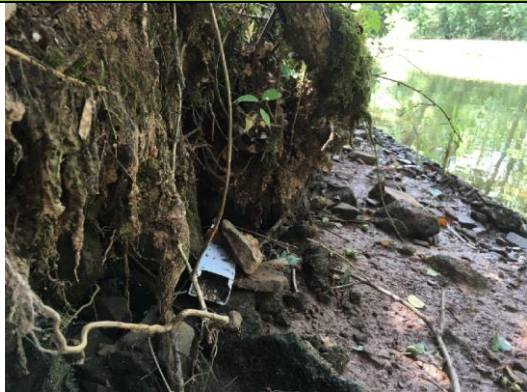
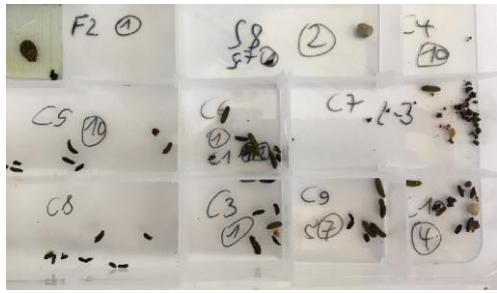
<p>Illustration de la zone de pose d'un piège à crottes sur le tronçon « minéral » de la Pêche à Sanche</p>	<p>Prélèvements dans les pièges le 10/08/2018 et annotations de terrain</p>

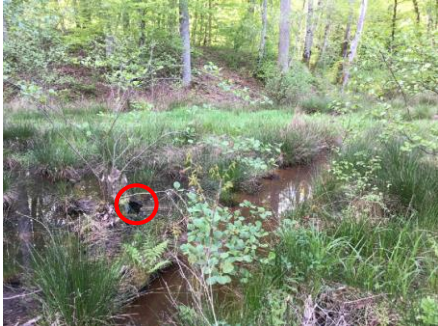
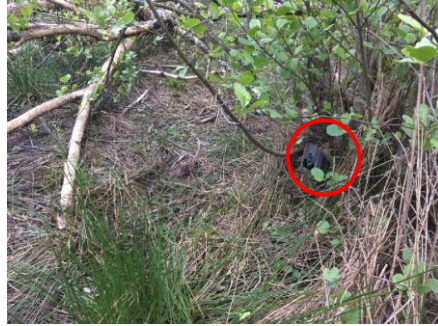
Photo 6 : illustration de la localisation du dispositif photographique – campagne 2017/2018

<p>APN MK1 posé au réfectoire du Bois de Trusey à Chaumousey le 26/04/2018</p>	<p>APN MK2 posé au réfectoire du Bois de Trusey à Chaumousey le 26/04/2018</p>
<p>IMG_6984.JPG</p>	<p>IMG_4996.JPG</p>

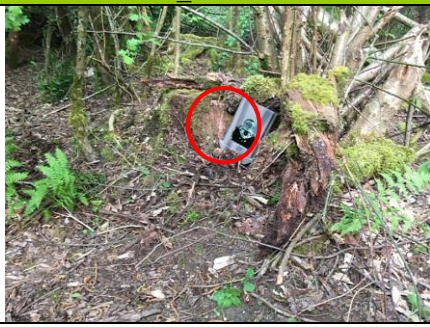
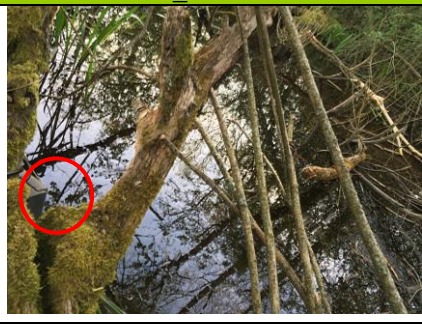
<p>APN MK3 posé à la Pêche à Sanchev le 26/04/2018</p>	<p>APN MK4 posé au Fort à Sanchev le 26/04/2018</p>
<p>IMG_7445.JPG</p>	<p>IMG_7449.JPG</p>

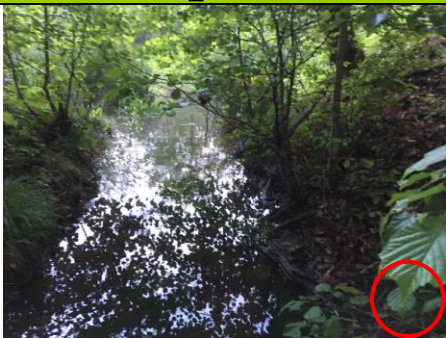
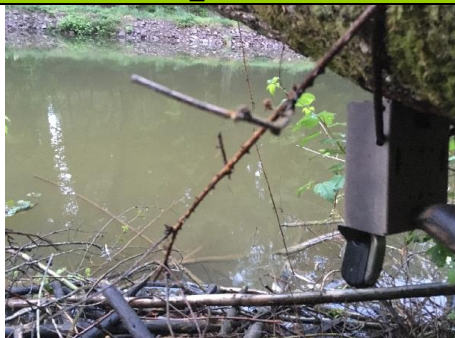
<p>APN MK1 redéployé sur un accès au bois de Trusey à Chaumousey le 16/05/2018</p>	<p>APN MK3 redéployé au terrier du bois de Trusey à Chaumousey le 16/05/2018</p>
<p>IMG_7916.JPG</p>	<p>IMG_7920.JPG</p>

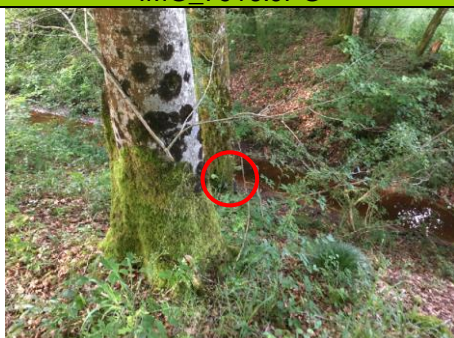
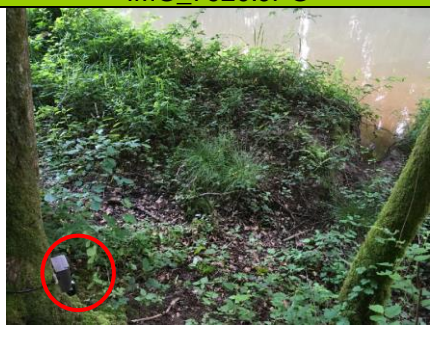
<p>APN MK1 laissé sur un accès au bois de Trusey à Chaumousey le 08/06/2018</p>	<p>APN MK3 redéployé sur une coulée près du terrier-hutte du bois de Trusey le 08/06/2018</p>

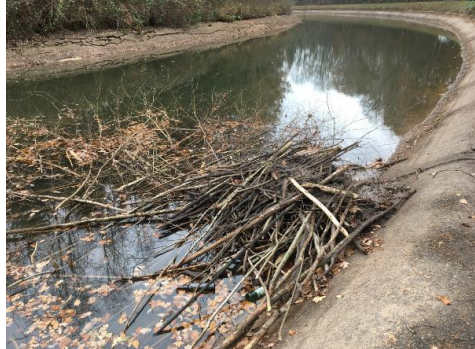
<p>Gîte naturel du Castor – 13/12/2017 (construction fin 2017, sensible aux étiages)</p>	<p>Terrier de Castor de la vélo-route– 26/11/2018 (construction fin 2018, peu sensible aux étiages)</p>
<p>IMG_3052.JPG</p>	<p>IMG_2199.JPG</p>

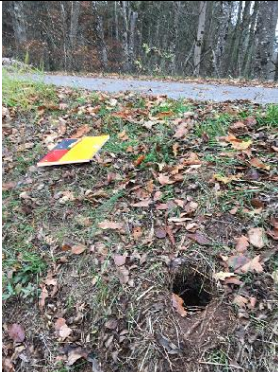
<p>Terrier de contre-halage 2017/2018 et terrier de la véloroute 2018 (au pied de l'observateur)– 14/01/2019</p>	<p>Cheminée d'aération du terrier de Castor de la vélo-route– 26/11/2018</p>
<p>IMG_3062.JPG</p>	<p>IMG_3068.JPG</p>

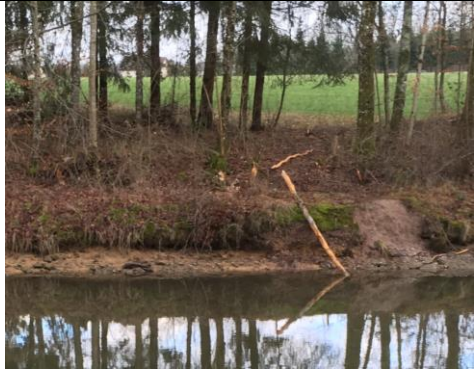
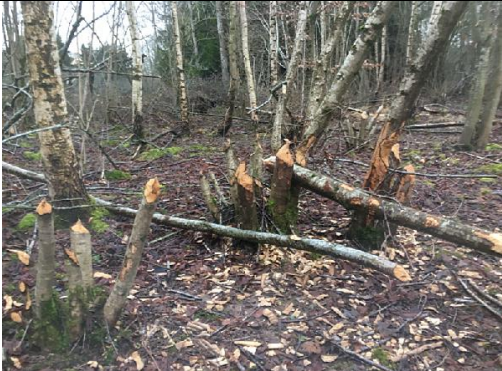
<p>Coupe d'arbres en contre-halage - 14/01/2019</p>	<p>Chantier d'abattage au droit du terrier-hutte de contre-halage -14/01/2019</p>

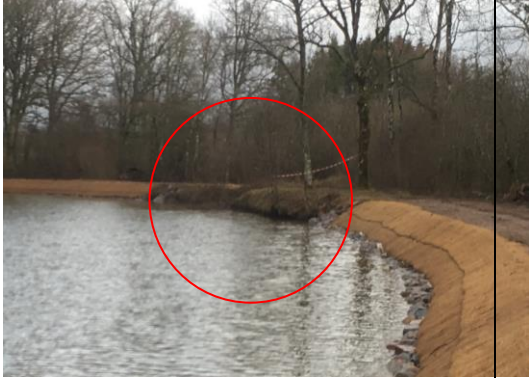
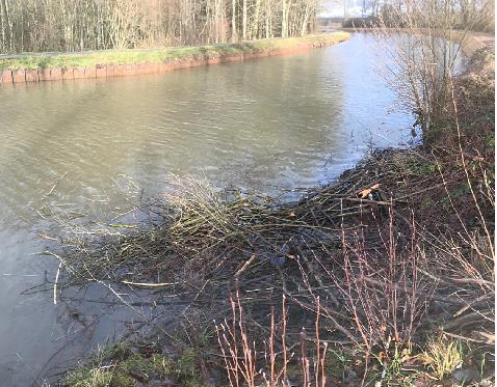
<p>Gîte à Castor et travaux sur rives de part et d'autre (hiver 2018/2019) – 14/01/2019</p>	<p>Gîte à Castor et garde-manger (branches stockées fraîchement) – 14/01/2019</p>
<p>IMG_3538.JPG</p>  	<p>IMG_3537.JPG</p>

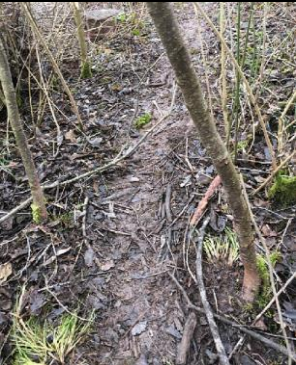
<p>Coulée de Castor sur le contre-halage – 08/02/2019</p>	<p>Coulée de Castor sur le contre-halage, vue dans le bois humide – 08/02/2019</p>
<p>IMG_3394.JPG</p>

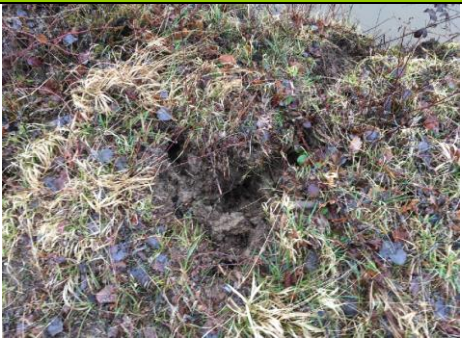
<p>Empreinte fraîche sur l'une des deux importantes coulées – 29/01/2019</p>	<p>Effondrement de galeries du terrier-hutte – 18/03/2019</p>

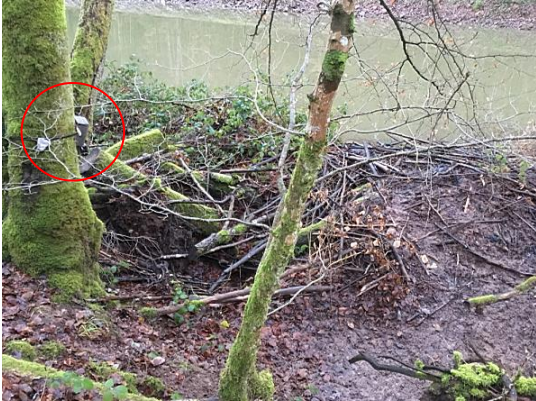
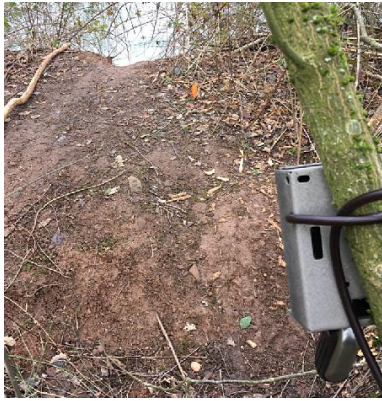
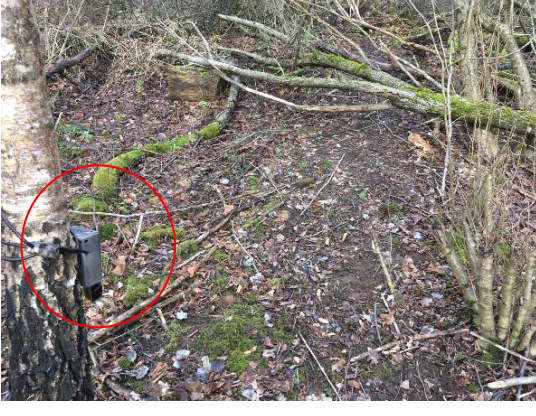
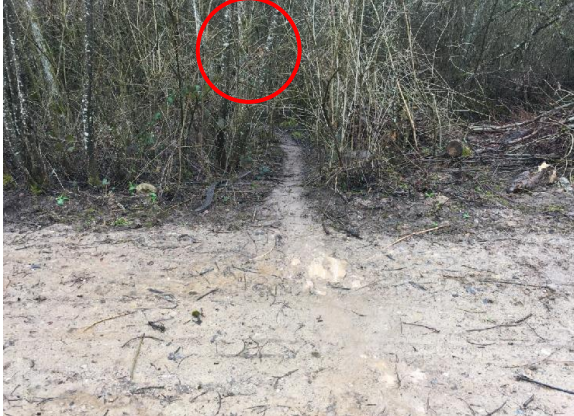
**Photo 10 : illustration de la localisation du dispositif photographique automatique en 2019**

<p>MK3 - Bois de <b>Trusey</b> à Chaumousey le 14/01/2019</p>	<p>MK2 - la <b>Pêche</b> à Sanchey le 08/02/2019</p>
<p>IMG_3529.JPG</p>	<p>IMG_4234.JPG</p>

<p>MK1 - la <b>Pêche</b> à Sanchey le 08/02/2019</p>	<p>MK4 - Le <b>Fort</b> à Sanchey le 18/03/2019</p>

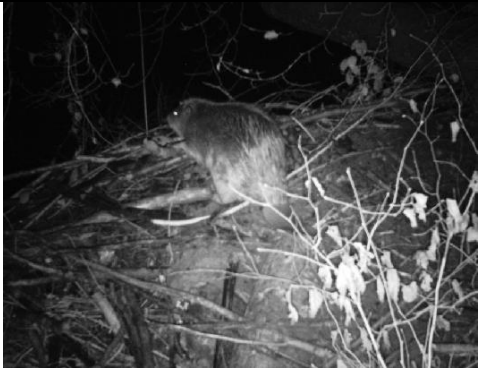
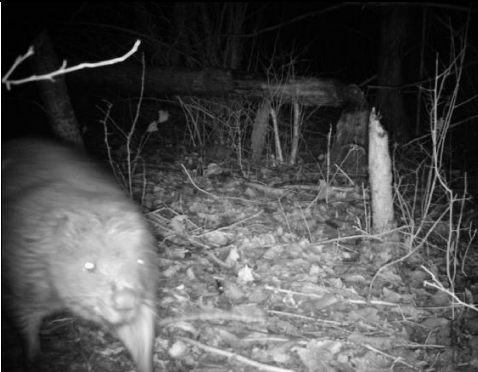
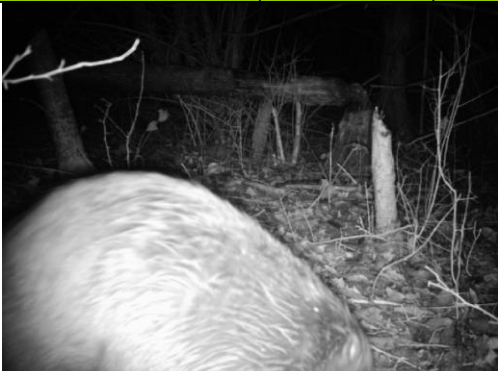
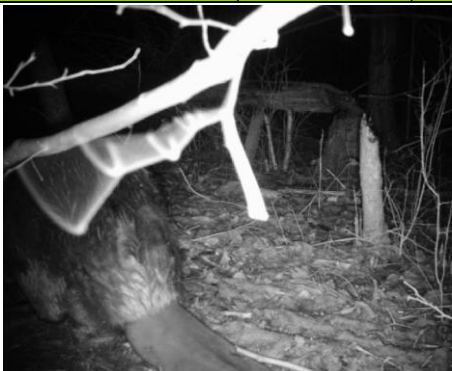
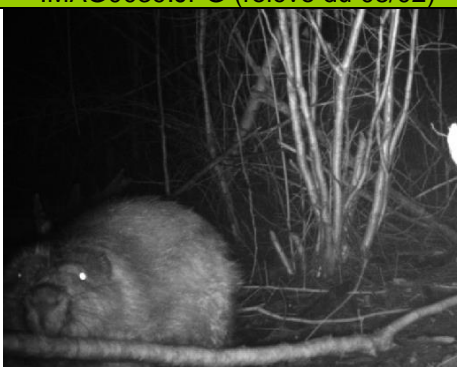
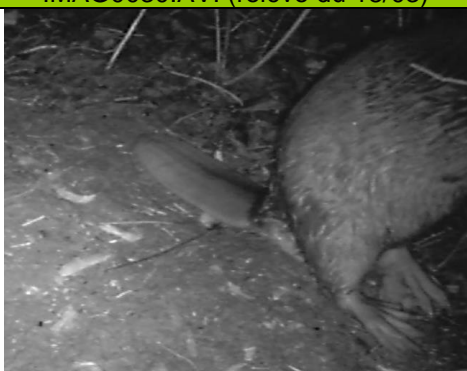
**Photo 11 : observations principales de Castors lors de la période de déploiement des APN MK1 à MK3 du 14/01/2019 au 18/03/2019**

<p><i>Bois de Trusey – CHAUMOUSEY : Castor adulte (MK3)</i></p>	<p><i>La Pêche – Sanchey : Castor adulte vu de face (MK1)</i></p>
<p>IMAG0026.JPG (relève du 29/1)</p>	<p>IMAG0039.JPG (relève du 29/1)</p>

<p><i>La Pêche – Sanchey : Castor adulte (MK1)</i></p>	<p><i>La Pêche – Sanchey : Castor adulte identifiable par une cicatrice sur la queue (MK1)</i></p>
<p>IMAG0039.JPG (relève du 08/02)</p>	<p>IMAG0030.AVI (relève du 18/03)</p>

<p><i>La Pêche – Sanchey : Castor adulte se nourrissant (MK1)</i></p>	<p><i>La Pêche – Sanchey : Castor adulte sans cicatrice caudale (MK2)</i></p>

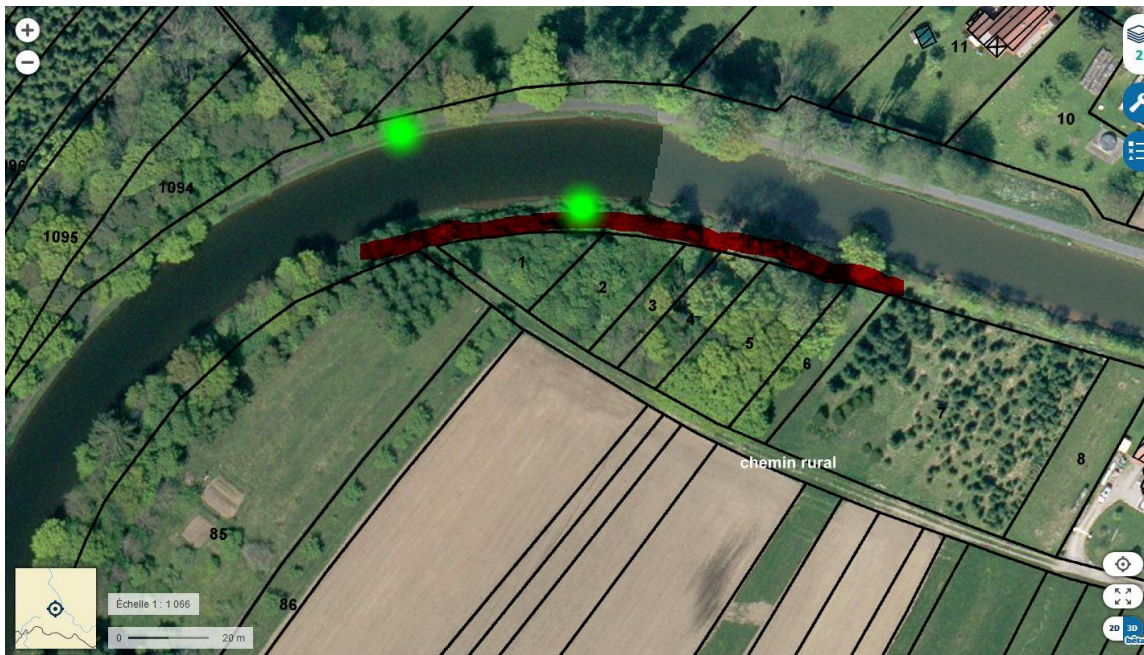
Carte 12 : tronçon proposé pour l'implantation d'un gîte artificiel en 2019/2020/2021 en compensation du terrier de la vélo-route à Sanchev

Extrait de Geoportail : Orthophotoplan IGN et Cadastre (DGFIP) en superposition.  
 Légende : les points verts indiquent la localisation du terrier de la véloroute au nord (2018) et du terrier-hutte du contre-halage au sud (2017). La zone en transparence rouge indique le tronçon proposé pour la mesure compensatoire de création d'un terrier artificiel. L'accès terrestre s'effectue par un chemin rural provenant de Sanchev ou par voie d'eau.

En compensation, il est prévu la construction d'un gîte de substitution. (localisation carte 12) De plus, en mesure d'accompagnement, il est créé une zone de nourrissage, composée de saules et de pommiers, à proximité des gîtes existants et de ce nouveau gîte, à hauteur du gîte naturel du Fort de Sanchey (vue ci-dessous). Les essences d'arbres pour la zone de nourrissage et les emplacements seront validés par l'OFB.

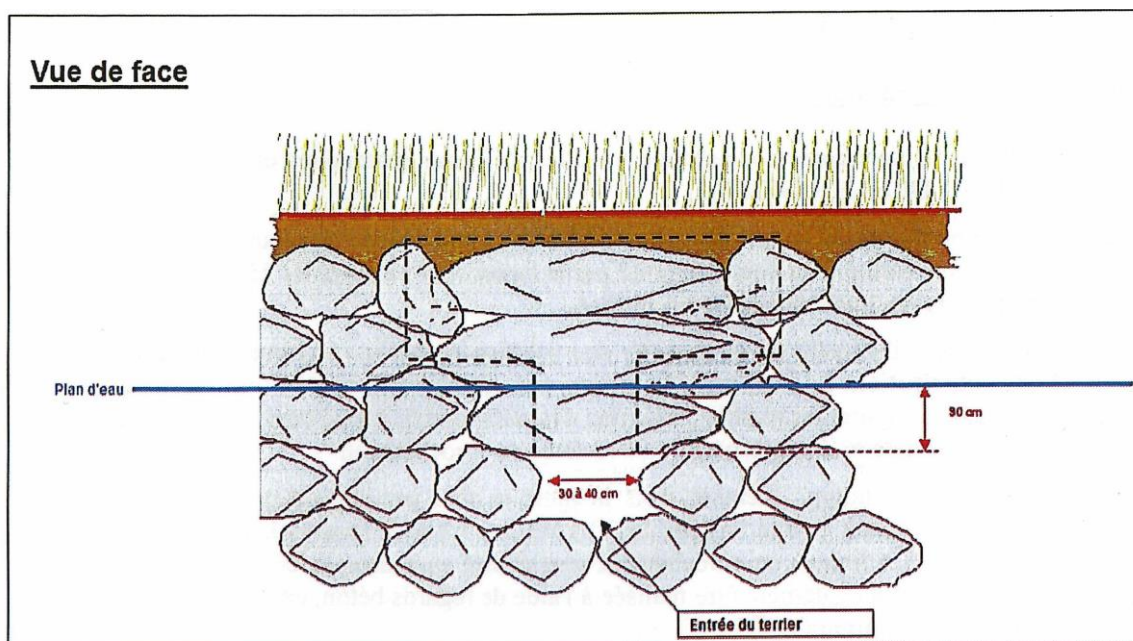
**Vue de face (schéma de 2015 modifié)**

Par rapport au retour d'expériences sur les gîtes de substitution réalisés pour le dossier de dérogation de 2015, les améliorations suivantes seront apportées :

- Veiller à l'absence d'eaux de ruissellement qui ne seraient pas favorables à l'étanchéité du gîte
- Veiller à avoir le recul nécessaire sur la berge pour réaliser une galerie d'accès aux dimensions adaptée et s'assurer que la galerie reste immergée

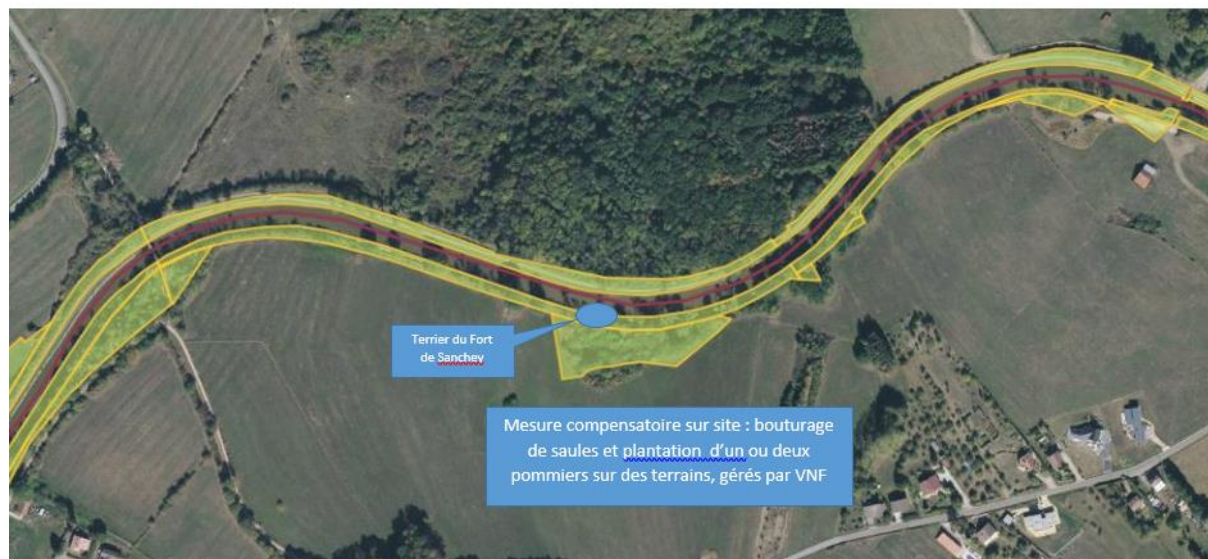
En mesure d'accompagnement, il est créé une zone de nourrissage, composée de saules et de pommiers, à proximité des gîtes existants et de ce nouveau gîte, à hauteur du gîte naturel du Fort de Sanchey (vue ci-dessous). Les essences d'arbres pour la zone de nourrissage et les emplacements seront validés par l'OFB.

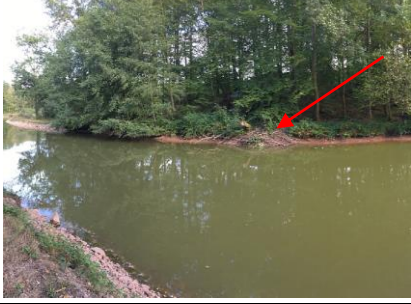
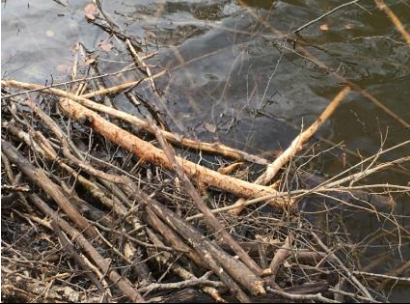
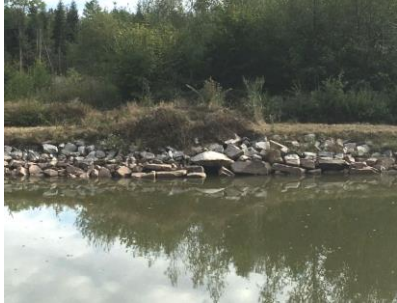
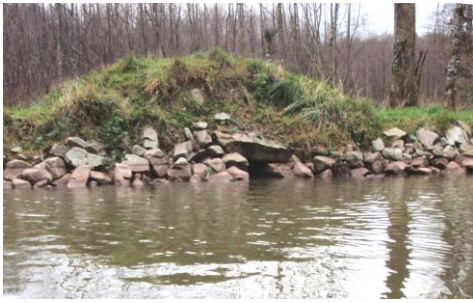
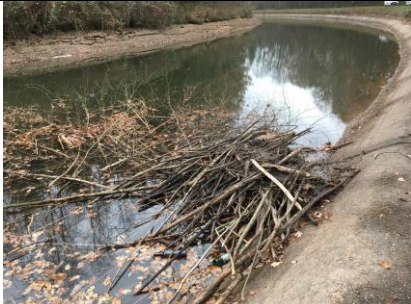
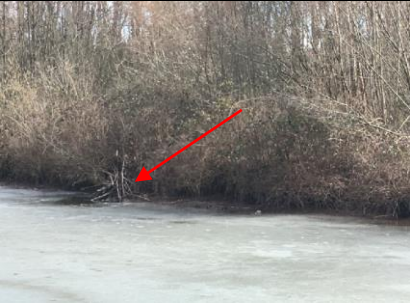
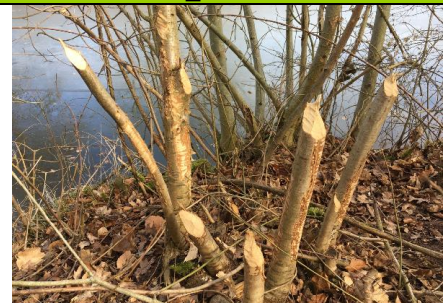
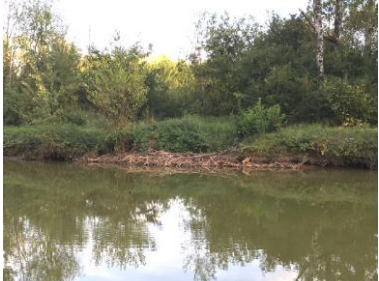
Photo 12 : illustrations générales de la présence du Castor sur le bief de partage

<p>Terrier-hutte naturel de Trusey construit en 2016 à Chaumousey - 03/09/2018</p>	<p>Indice de présence frais : branchage à Trusey le 08/03/2018</p>
<p>IMG_0901.JPG</p>

<p>Terrier artificiel n°1 du Bois de Trusey à Chaumousey le 03/09/2018</p>	<p>Terrier artificiel n°2 du Bois de Trusey à Chaumousey le 13/12/2017</p>
<p>IMG_2198.JPG</p>

<p>Terrier-hutte du vélo-route à « la Pêche » à Sanchev le 27/11/2018 (nouveau)</p>	<p>Terrier-hutte naturel de « la Pêche » à Sanchev le 08/03/2018</p>
<p>IMG_6146.JPG</p>

<p>Coupe à la Pêche à Sanchev le 08/03/2018</p>	<p>Terrier-hutte naturel dit du « Fort » à Sanchev le</p>
