# **Demande de dérogation à la destruction d'habitats de reproduction et/ou de repos d'espèces animales protégées**

**Notice explicative : urgence et enjeux**

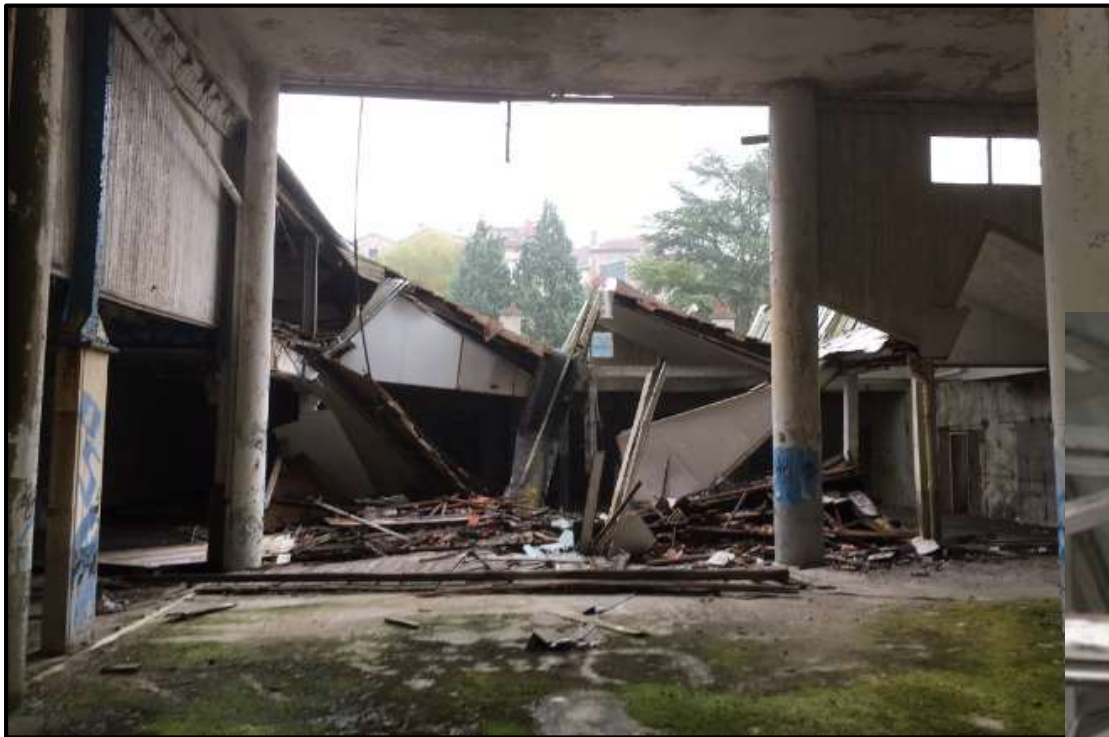
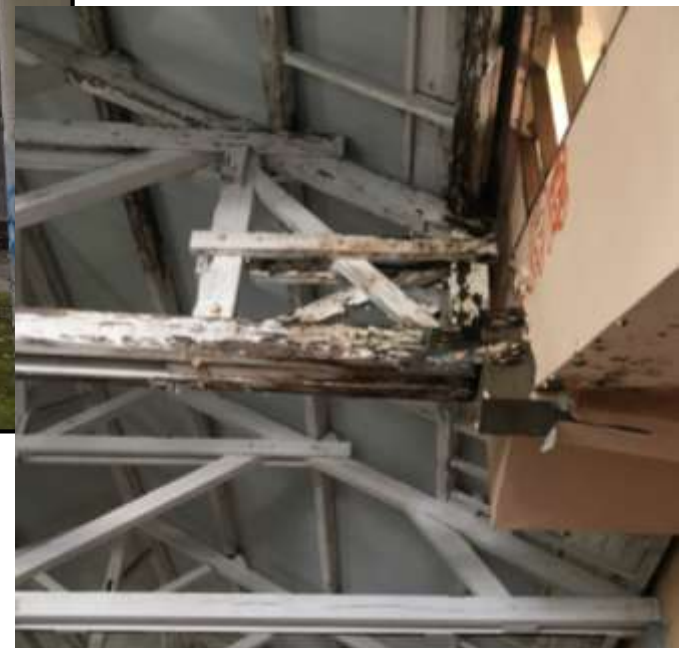
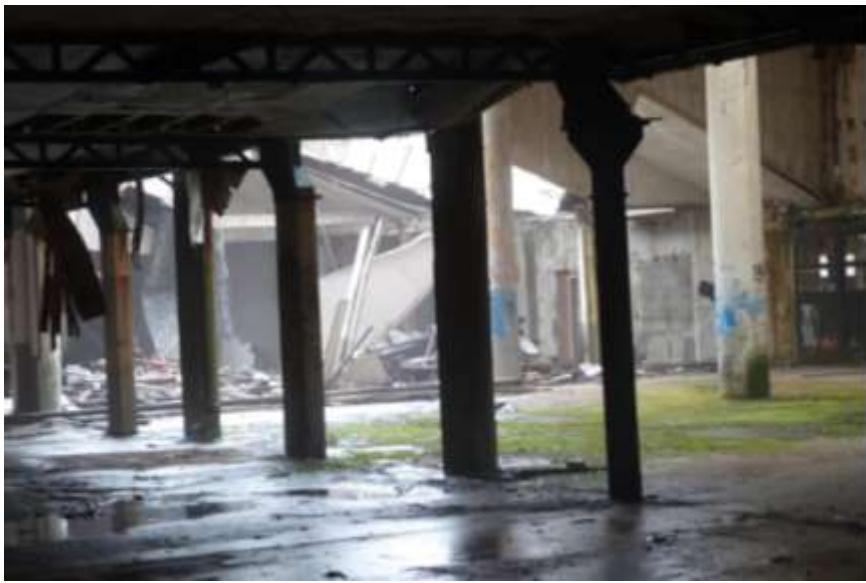
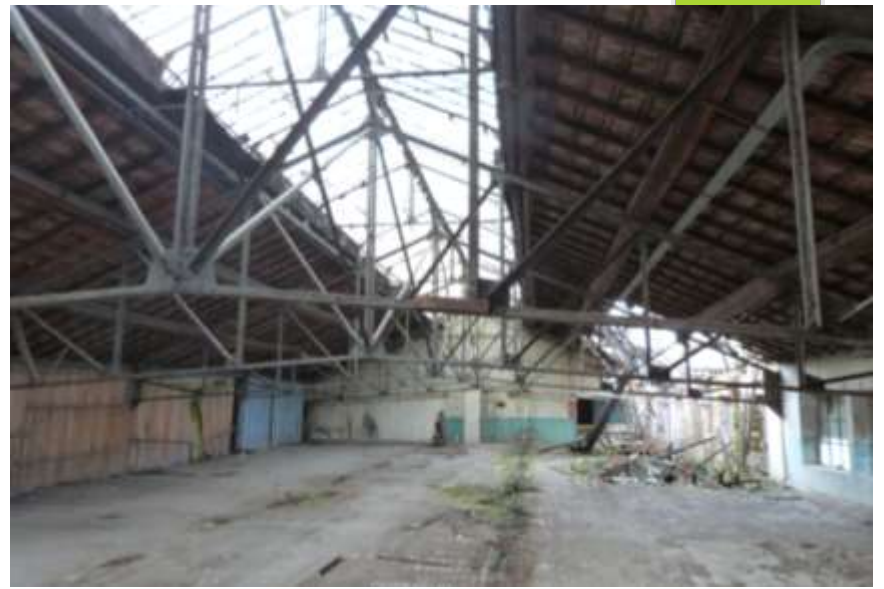
Le site à l'abandon depuis 17 ans présente aujourd'hui **un état critique de dégradation**. Certains bâtiments se sont effondrés d'eux-mêmes durant l'hiver 2018. Les structures sont très abîmées, les dalles présentent des cisaillements, les bétons sont fortement dégradés, les bois pourris...

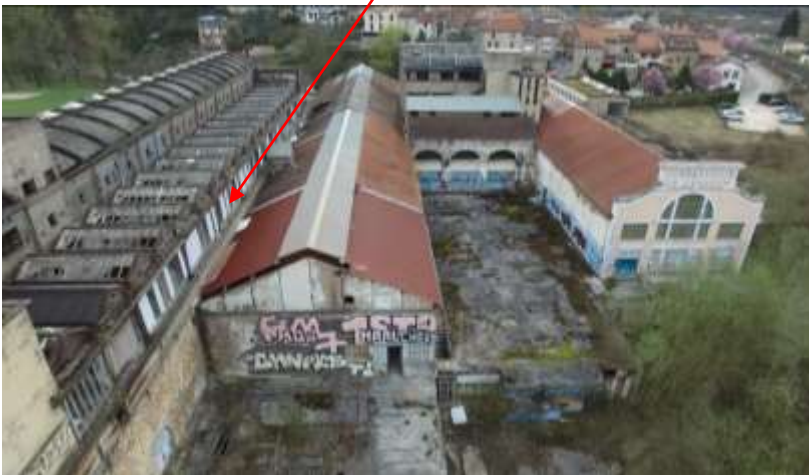
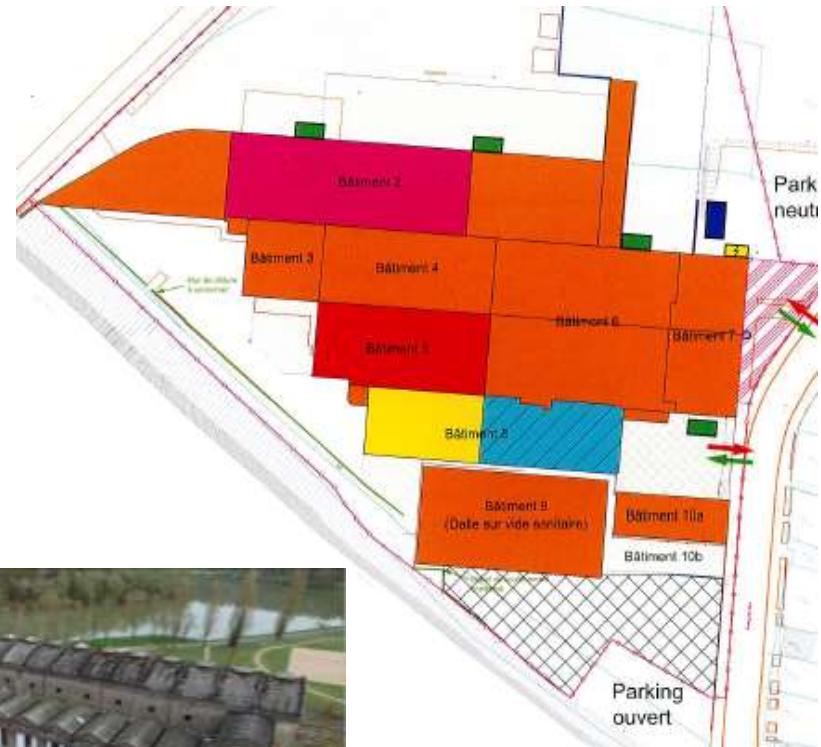
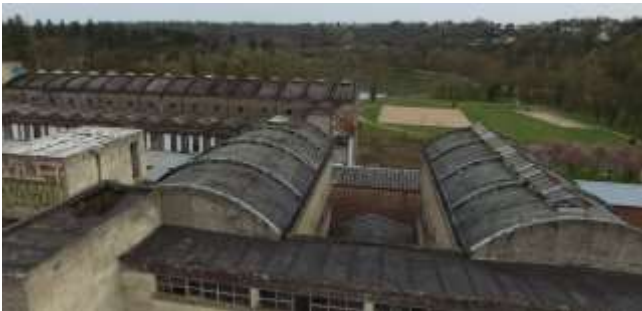
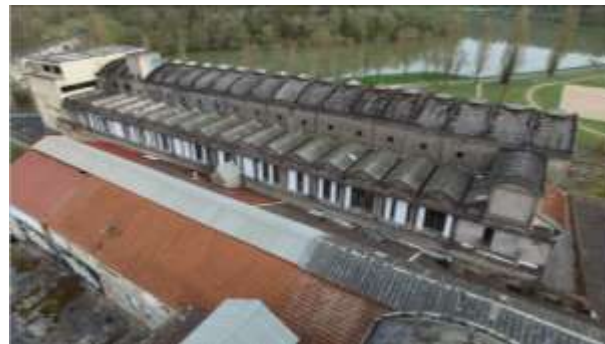
L'évolution de l'usine au fil du temps a produit **des bâtiments imbriqués les uns dans et contre les autres**. Certains ont des façades communes, ce qui rend complexe l'organisation de la déconstruction. Ci-dessous par exemple, la façade du « bateau » (bâtiment 2) est en partie commune à celle du bâtiment 4.

Le planning élaboré par l'entreprise a dû **prendre en compte les contraintes techniques liées à l'imbrication des bâtiments**, mais aussi à la proximité de la voie ferrée. Les bâtiments seront « grignotés » petit à petit, afin de maîtriser les risques d'effondrement spontanés. **La partie la plus complexe étant le « bateau » qui ne possède pas de réelle façade sud.**

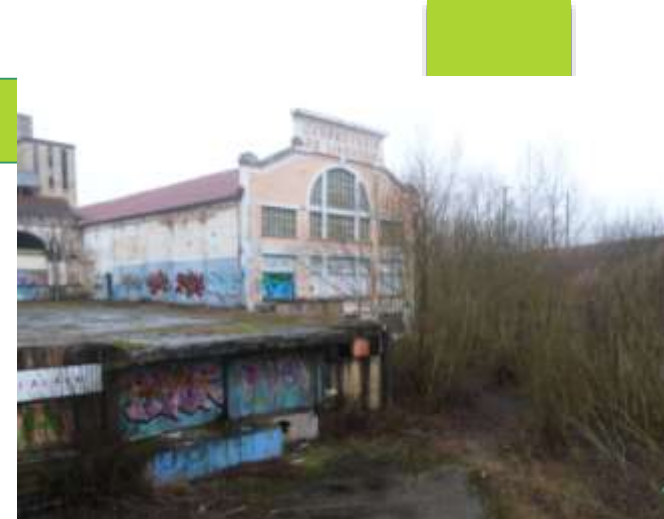
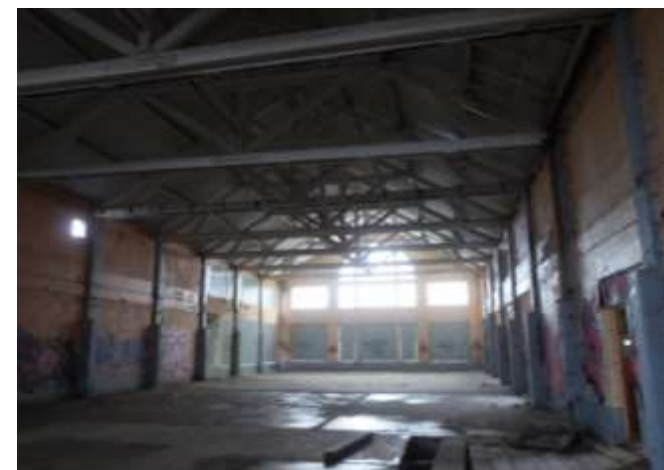
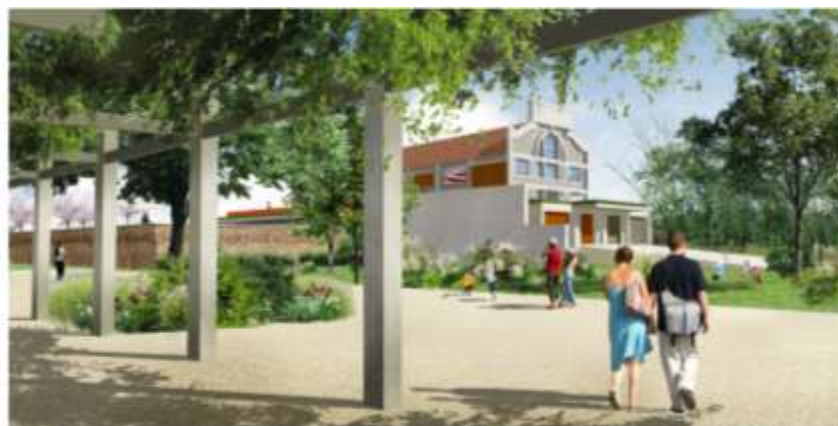
La halle, seul bâtiment conservé et restauré du site est destiné à rester en partie ouverte (les façades comportent des parties évidées qui permettraient la circulation permanente des oiseaux). Seules les menuiseries d'origine (en bleu sur le croquis ci-dessous) existantes seront restaurées. Elle accueillera une exposition à la mémoire des lieux et sera périodiquement ouverte au public. **Il est possible d'y installer dès à présent, une dizaine de nichoirs artificiels pour permettre de restaurer les habitats des hirondelles.**

Vue de l'intérieur de la Halle actuelle: charpente bois et murs maçonnés permettraient d'installer les nids artificiels et leurs planchettes protectrices. **L'usage futur du bâtiment n'est pas incompatible avec l'accueil d'une population d'hirondelles.**

**Conscients de la protection de ces espèces, nous nous proposons également d'installer, dès à présent, selon les préconisations de BIOTOPE, une dizaine de nichoirs artificiels dans le seul bâtiment qui sera conservé dans le projet : la halle (bâtiment 8).**
