CPEPESC LORRAINE

EXPERTISE CHIROPTÈRES DU COLLÈGE EUGÈNE FRANÇOIS À GERBÉVILLER (54)

DIAGNOSTIC SIMPLIFIÉ

Bon de commande N° C2023314
du 13/01/2023

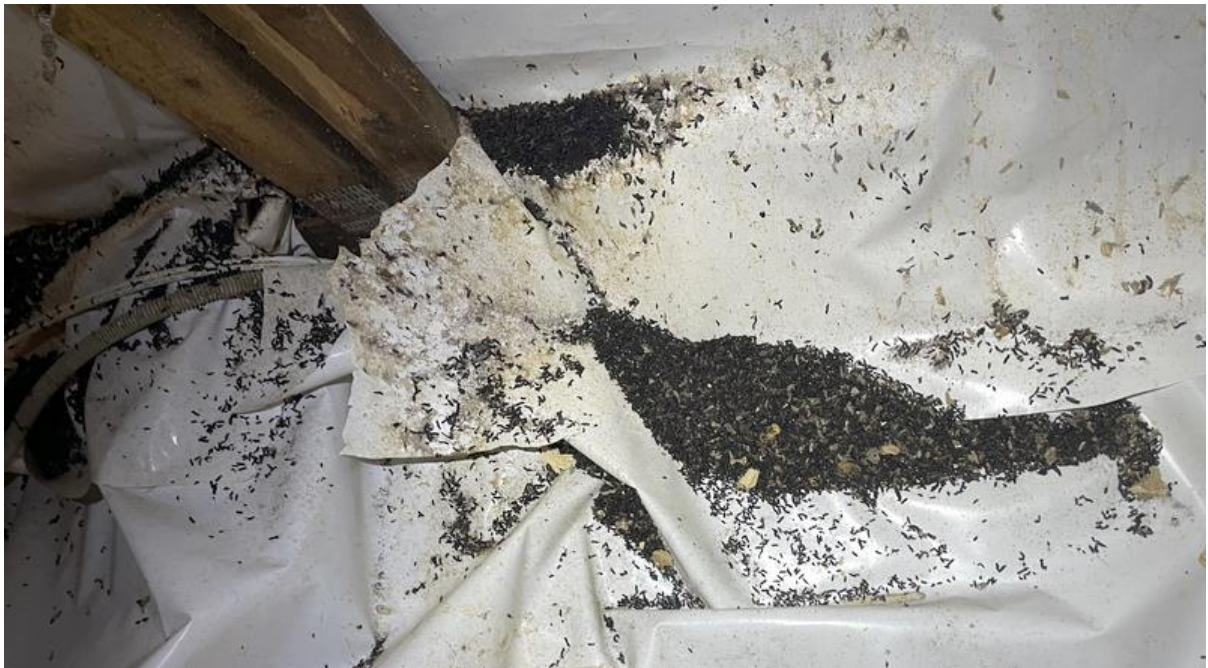
Des enjeux Chiroptères ont été identifiés dans les combles du collège, et sont synthétisés en Figure 3. Les combles situés au-dessus de l'atelier et de la salle de technologie présentent une accumulation de guano de Noctule de Leisler (*Nyctalus leisleri*) au droit du mur nord-ouest (Figure 4). Une faible quantité de guano de la même espèce a également été repérée à proximité du mur sud-est des mêmes combles (qui sont colorés en orange sur la Figure 3). De plus, près d'une dizaine de pièges collants à rongeurs ont été posés dans ces combles, dont certains sous la principale localisation de la colonie. Ils ont provoqué la mortalité de huit individus de Noctule de Leisler, dont deux juvéniles et six adultes (voir Figure 5). Ces observations impliquent la présence d'une colonie de parturition. Il semble probable que la colonie exploite les arases du mur nord-ouest, notamment pour accéder aux combles mais cette hypothèse reste à vérifier.

FIGURE 4 : ACCUMULATION DE DEJECTIONS (GUANO) DE NOCTULE DE LEISLER DANS LES COMBLES DE L'ATELIER ET DE LA SALLE DE TECHNOLOGIE DU COLLEGE DE GERBEVILLER (54)

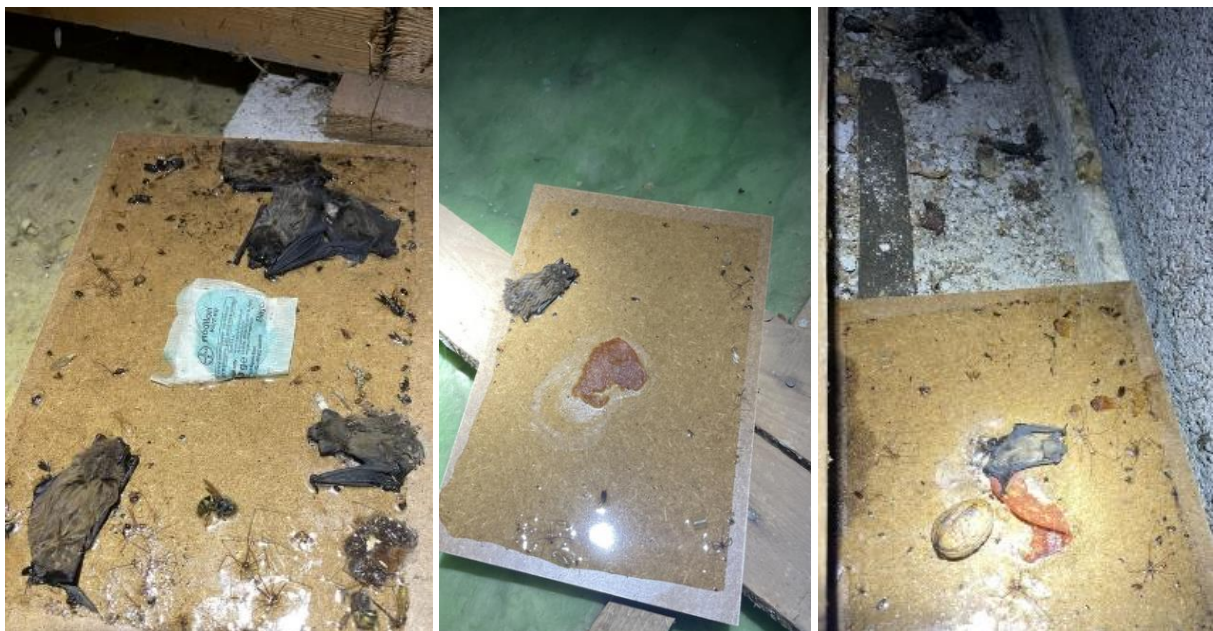
FIGURE 5 : VUE DE SEPT DES HUIT INDIVIDUS DE NOCTULE DE LEISLER MORTS DANS DES PIEGES A GLUE POUR RONGEUR, DANS LES COMBLES AU-DESSUS DE L'ATELIER ET DE LA SALLE DE TECHNOLOGIE DU COLLEGE DE GERBEVILLER (54)

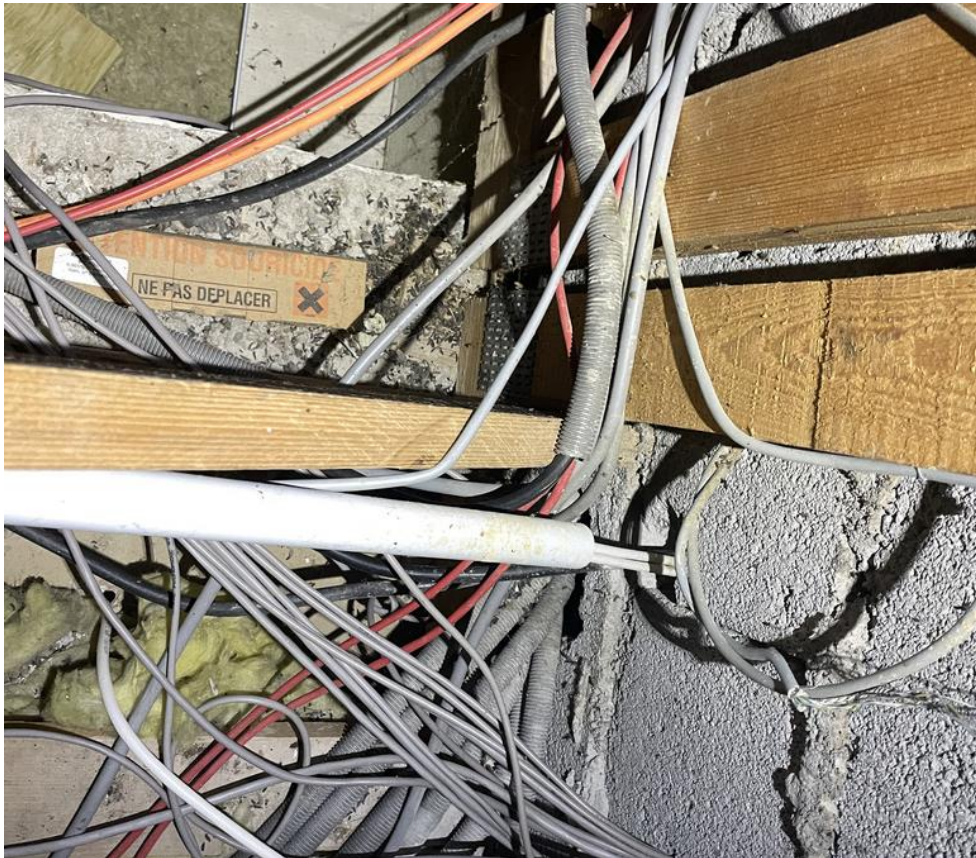
Une accumulation de guano a également été observée dans les combles au-dessus des cuisines et du réfectoire (Figure 6). L'identification des poils sous microscope a permis de déterminer que ce guano appartient au groupe d'espèces Pipistrelle commune (*Pipistrellus pipistrellus*) / Pipistrelle pygmée (*Pipistrellus pygmaeus*). Aucun individu n'y a été observé. Du guano du même groupe d'espèces a été retrouvé dans les combles au-dessus du CDI, dans des proportions moins importantes.

FIGURE 6 : GUANO DU GROUPE PIPISTRELLE COMMUNE / PIPISTRELLE PYGMEE OBSERVE AU BAS DU MUR SUD-EST DES COMBLES DES CUISINES DU COLLEGE DE GERBEVILLER (54)

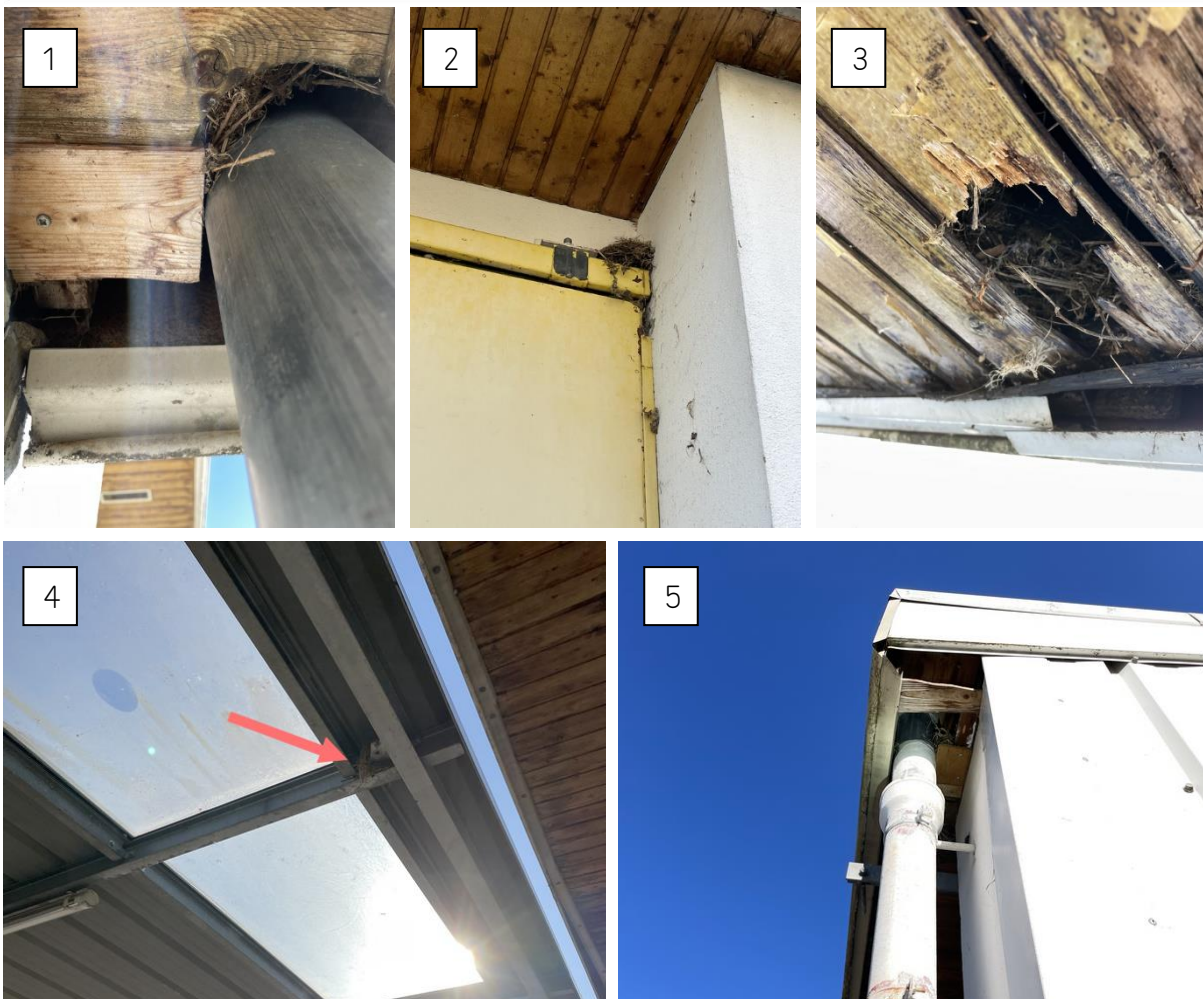
- Le sommet du rail de la porte coulissante de l'atelier : un nid d'oiseau s'y trouve ;
- Les pignons des bâtiments où se trouvent l'atelier, les cuisines et le réfectoire : l'arase des murs permet le passage de Chiroptères dans les gîtes identifiés dans le présent rapport (partie III.2.3) ;
- Les espaces en bord de toiture : le lambris en bois présente plusieurs cavités dont certaines liées aux conduites de descente des eaux pluviales, et d'autres creusées par la faune ;
- Le préau : un nid d'oiseau se trouve sur une poutre métallique du préau.

La localisation de ces nids d'oiseaux est donnée en Figure 7. L'espèce la plus probable pour les nids dans les lambris est le Moineau domestique (*Passer domesticus*) mais aucune identification formelle n'a été réalisée.

FIGURE 7 : LOCALISATION DES NIDS D'OISEAU OBSERVES AU NIVEAU DU COLLEGE DE GERBEVILLER (54)

Plusieurs emplacements de nids d'oiseaux sont détaillés dans ce rapport. Si des travaux devaient impacter négativement les habitats et/ou les individus, il convient de contacter la DREAL Grand-Est pour convenir des mesures à mettre en œuvre aussi bien au niveau de la période d'intervention mais également des potentielles mesures compensatoires à mettre en place. La personne référente à notre connaissance est Madame Charline BOISSARD (03.88.13.08.82 - charline.boissard@developpement-durable.gouv.fr). Les travaux portés à connaissance dans le cadre de la présente étude devraient nécessiter la mise en place d'un évitement temporel (intervention en-dehors de la période de nidification) et une compensation de l'habitat (création de nouveaux espaces dédiés, aux caractéristiques identiques).
