**QUALITE DU MILIEU PHYSIQUE**  
**DE LA FENSCH**

Mars 2001

DIREN Lorraine n° 4479

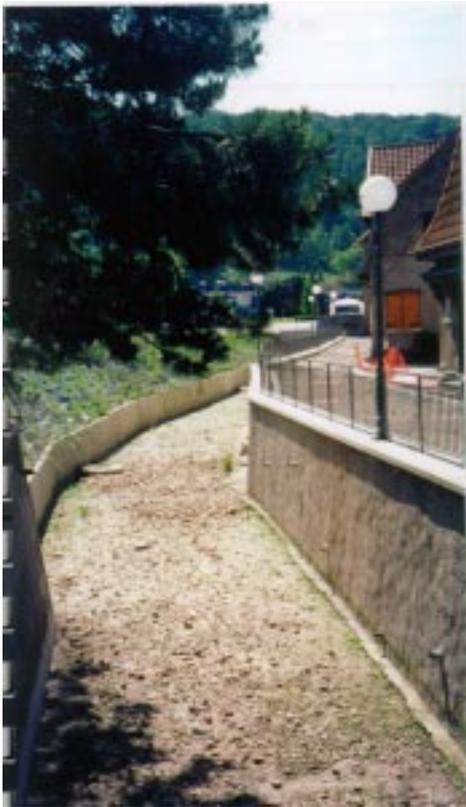
Secteur 1 soumis à des assecs estivaux importants Photo Ecolor (tronçon 2, Haut-Pont),

Secteur 1, tronçon 1 (Fontoy aval) à 4a (Knutange) : soumis à des assecs estivaux importants. Les indices du milieu physique présenté sont potentiels et ont été estimés lors de notre passage en l'absence d'eau.

- Le lit majeur, naturellement étroit, a pratiquement disparu, occupé par la RN 52 et l'urbanisation. Seul le tronçon II conserve une partie non urbanisée de son ancien lit de crue ;
- Les berges sont fortement artificialisées, de manière plus importantes vers l'aval. La qualité de la végétation des berges est réduite proportionnellement ;
- Le débit subit des assècs estivaux importants ;
- Le lit mineur a subi des recalibrages /rectifications, l'uniformisant complètement.

- 1- Sur le tronçon 1, une petite portion de l'ancien lit de crue pourrait être récupérée en supprimant la digue en rive droite. Ce type d'action ne peut être envisagée que dans le cadre d'une concertation et d'une réflexion globale « bénéfique/nuisance » pour la collectivité ;
- 2- Protéger de l'urbanisation le tronçon 2, dernière zone verte dans l'ancien lit de crues de la Fensch, qui pourra être éventuellement aménagée pour l'agrément des populations environnantes sur ce tronçon ;
- 3- Revégétaliser les berges sur les tronçons 1, 3 et 4a ;
- 4- Recréer un chenal d'étiage dans le lit recalibré, avec des fascines sinueuses et des épis.

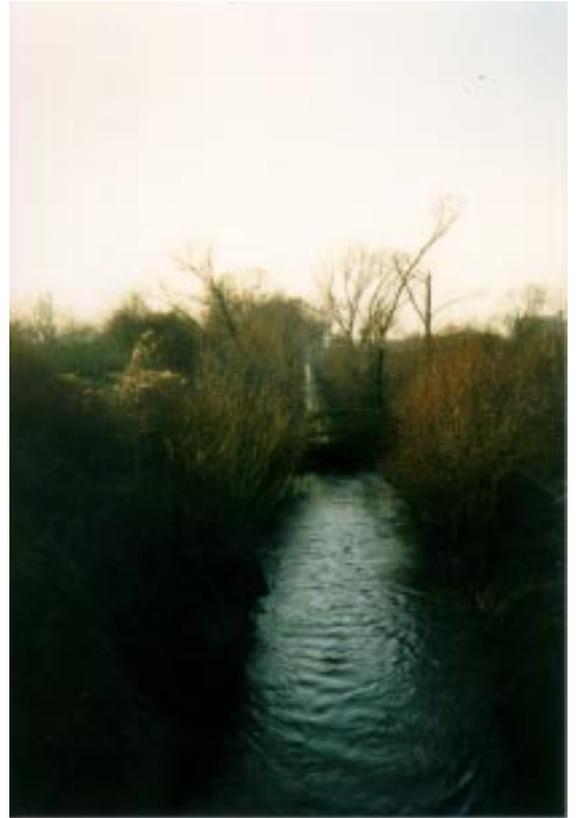
Secteur 3 : bief encaissé au droit du port fluvial. Photo DIREN L. (tronçon 6, Port), Janvier 2000

| Secteur 3, tronçon 6 (port fluvial industriel) : bief encaissé |

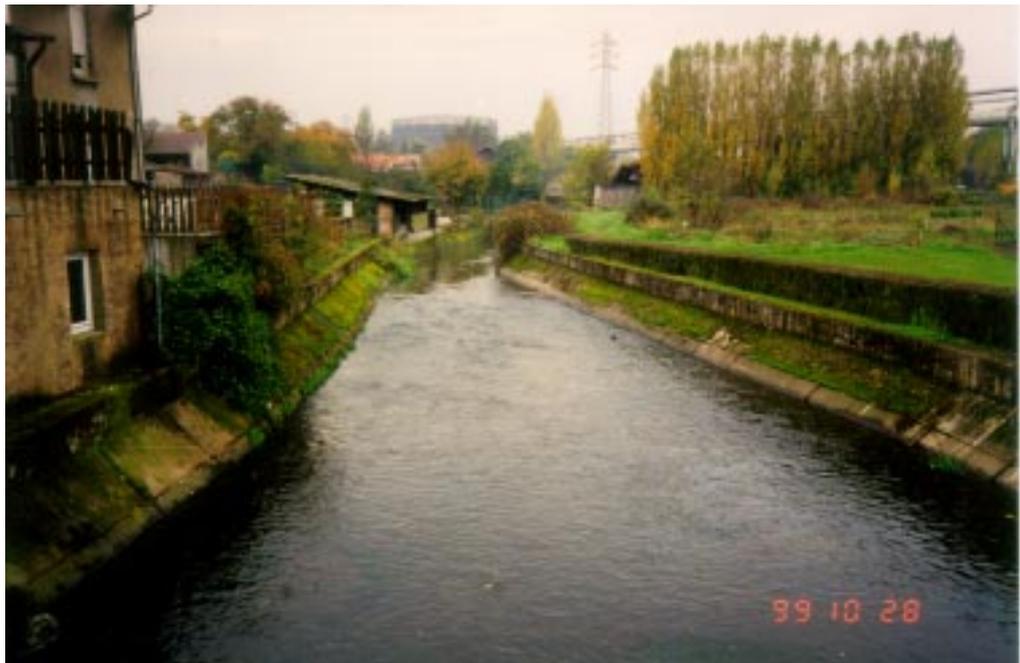
Secteur 2 : rivière courante en milieu urbain et industriel  
Photo DIREN Lorraine (tronçon 5c, Florange), octobre 1999

Secteur 2, tronçon 4b (Knutange) à 5e (station d'épuration de Florange) : rivière courante des côtes de Moselle et de leur piémont, en milieu urbain et industriel, souvent recouverte ;

- Le lit majeur (de crues) a complètement disparu, occupé par les zones urbaines et industrielles ;
- Les berges sont soit fortement artificialisées, soit naturelles et accompagnées d'une végétation diversifiée (mais souvent perchée, notamment en zone industrielle) ;
- Le lit mineur a subi des recalibrages /rectifications, l'uniformisant de manière importante et maintenant un écoulement rapide. La granulométrie du fond est diversifiée ;
- La végétation aquatique est perturbée par les proliférations végétales, due à la pollution de l'eau, à partir de tronçon 5b ;
- Prés de 50 % du lit mineur de ce secteur (~ 4 600 m) est recouvert par des installations urbaines et industrielles, ce qui constitue un niveau de dégradation ultime de la morphologie de la rivière et de ses fonctions.

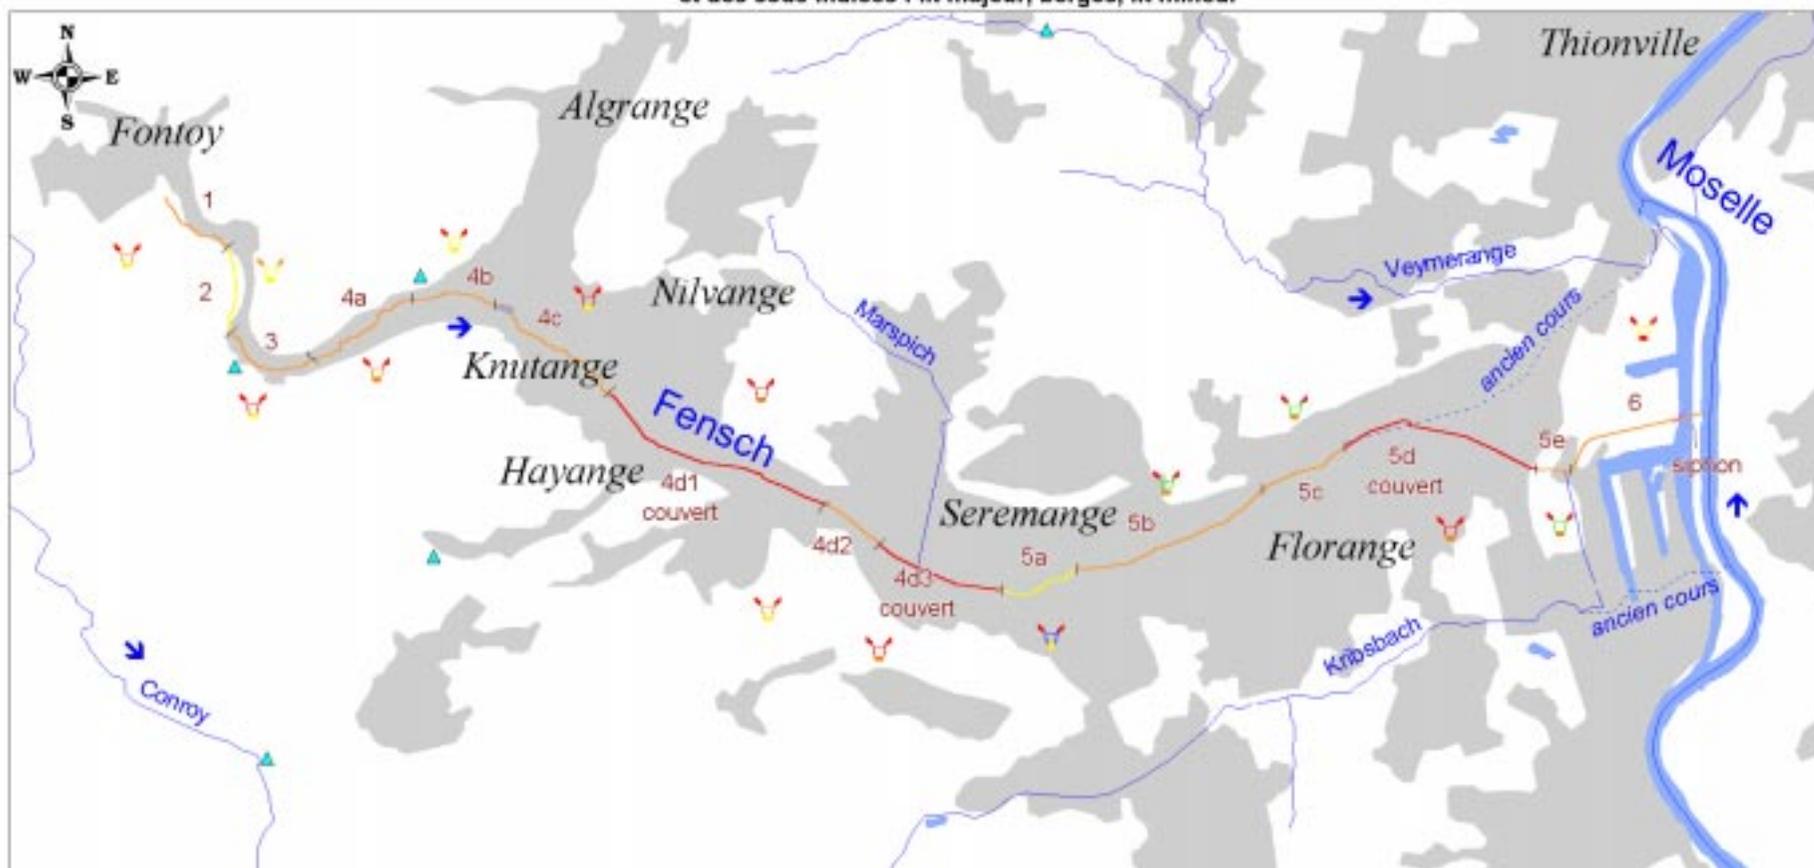
Classes d'indices milieu physique  
et des sous-indices : lit majeur, berges, lit mineur

La qualité du milieu physique de la Fensch est dégradée de manière importante sur la quasi-totalité de son linéaire. L'urbanisation et l'industrialisation de la vallée ont fait pratiquement disparaître le lit majeur (lit d'expansion des crues) et ont fortement artificialisé les berges et le lit mineur. Actuellement, le tiers du linéaire total de la rivière est recouvert par des installations.

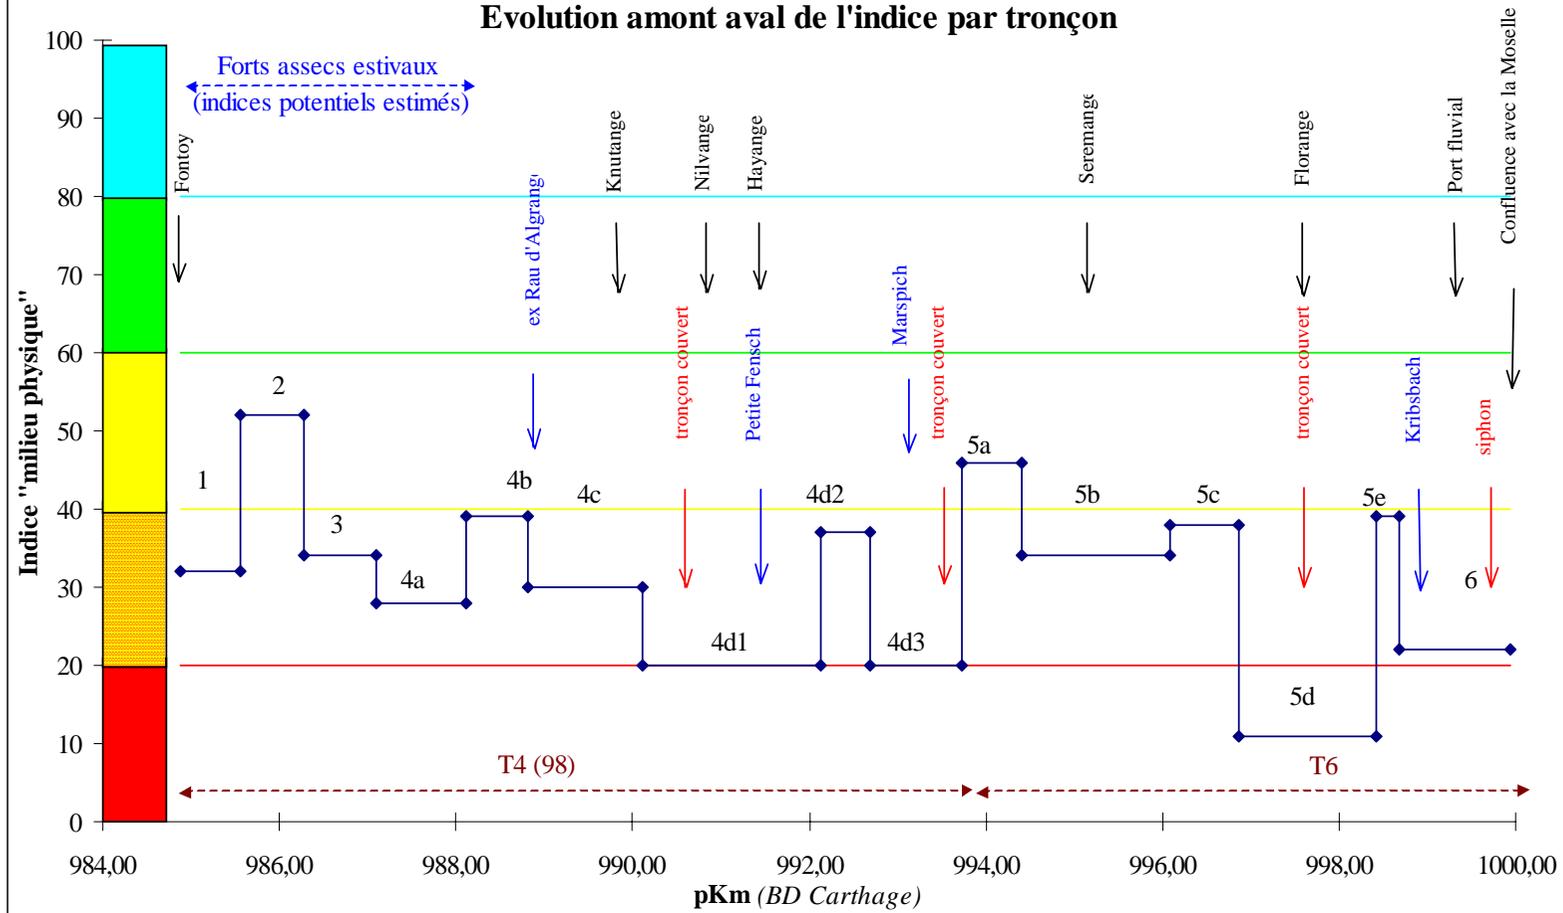
### Evolution amont aval de l'indice par tronçon

1 à 6 : n° des tronçons

(cf. carte du bassin: doc. 1, profil longitudinal : doc. 2, tabl. des indices et sous-indices : doc. 4)
