Médiation chauves-souris
PLOBSHEIM – 12 rue des Fusiliers Marins

Présentation et localisation du gîte actuellement utilisé par les Pipistrelles

Mesure compensatoire / Proposition du pôle MFS

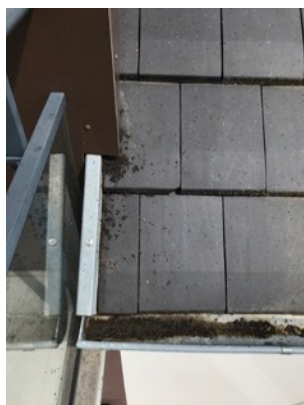
Une grande quantité de guano est accumulée dans la gouttière (cette dernière ayant été nettoyée quelques jours plus tôt).

Lorsqu'on tape sur les plaques de bardage au dessus de la porte vitrée, des crottes tombent sur le sol de la terrasse, à l'aplomb du volet roulant. Ce qui prouve la présence de guano, en quantité, derrière le bardage

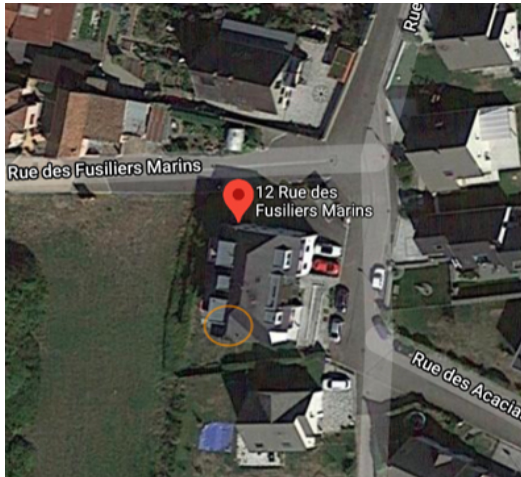
Cercle orange : cachette/volume supposé utilisé prioritairement par les animaux, mais il n'est pas exclu que la colonie squatte des combles/autres bardages en fonction des conditions météorologiques et donc thermiques.

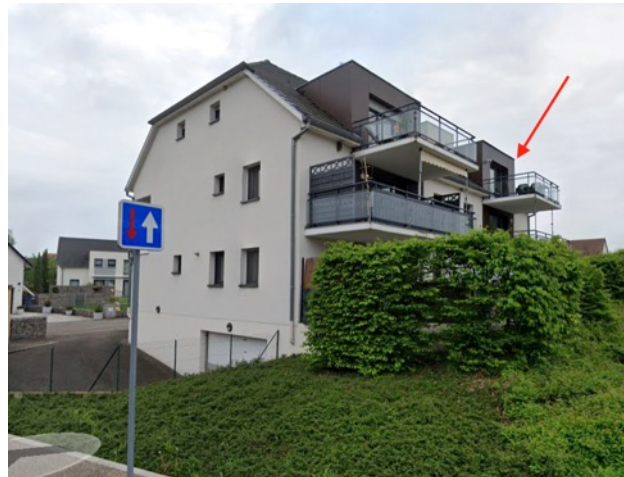
Flèche Rouge : appartement concerné

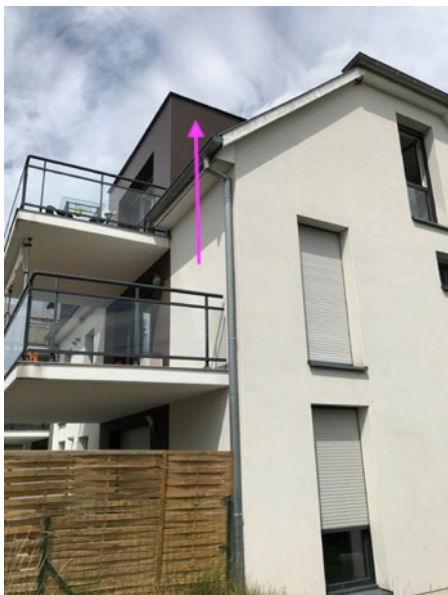
Bardage mural utilisé par les chauves-souris

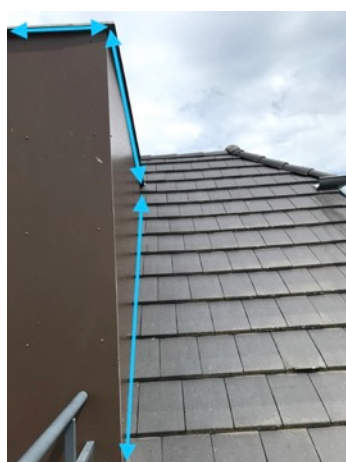
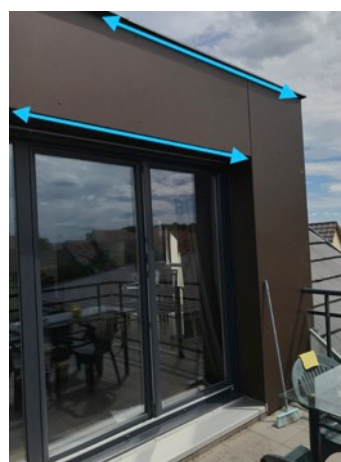
Espaces à boucher ←→

- Après accord de la demande de destruction du gîte, un soin particulier doit être apporté sur l'ensemble du bardage pour éviter toute pénétration des chauves-souris dans les combles au printemps 2021. Possibilité de pose de grilles d'aération anti-rongeurs, à voir avec le professionnel.
- Démontage des plaques de bardage et nettoyage des crottes accumulées à l'arrière

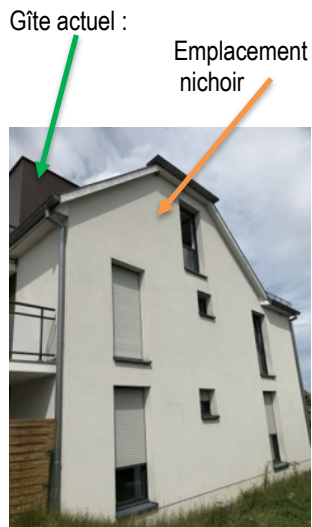
Façade latérale de l'immeuble :

Nous proposons de fixer ce nichoir sur le pan de mur latéral : l'exposition y sera optimum pour les chauves-souris.

Critères à respecter impérativement :

- Ce gîte devra être réalisé en bois brut et non traité.
- Pour faciliter l'accroche des animaux dans le gîte, il conviendra de rainurer l'intégralité de toutes les surfaces intérieures : tous les 0,5 cm au moins

- Pour offrir des gradients de température différents suivant les besoins biologiques des animaux et les conditions météorologiques (période de canicule ou de grands froids...) mais également être suffisamment grand pour accueillir toute la colonie (donc être attractif) le gîte doit présenter 2 compartiments distincts.

- Accès : accès bien dégagé par le bas, et positionnées sur toute la largeur du gîte, hormis pour la partie située au dessus de la fenêtre.
- Extérieur du gîte : ce gîte devra être recouvert du même bardage que celui de la façade : TRESPA (idem couleur actuelle) et reproduire au maximum les conditions actuelles.

- Très important : bien s'assurer de l'étanchéité du gîte à la pluie, par le haut et les cotés
