# Qualité du milieu physique de la Fave

**Campagne 2005-2006**

Etude réalisée par la DIREN Lorraine (S. Rodriguez, J.L. Matte, F. Rimet) pour  
l'Agence de l'Eau Rhin-Meuse et la DIREN Lorraine

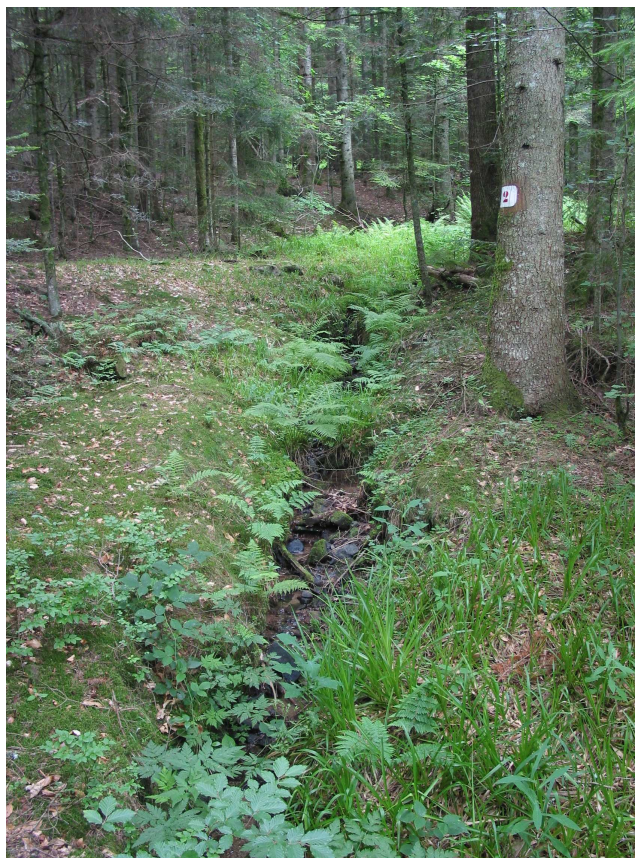
*Photo n° 3 : La Fave à l'amont du passage sous la route forestière, à l'altitude 570m, vue vers l'amont*

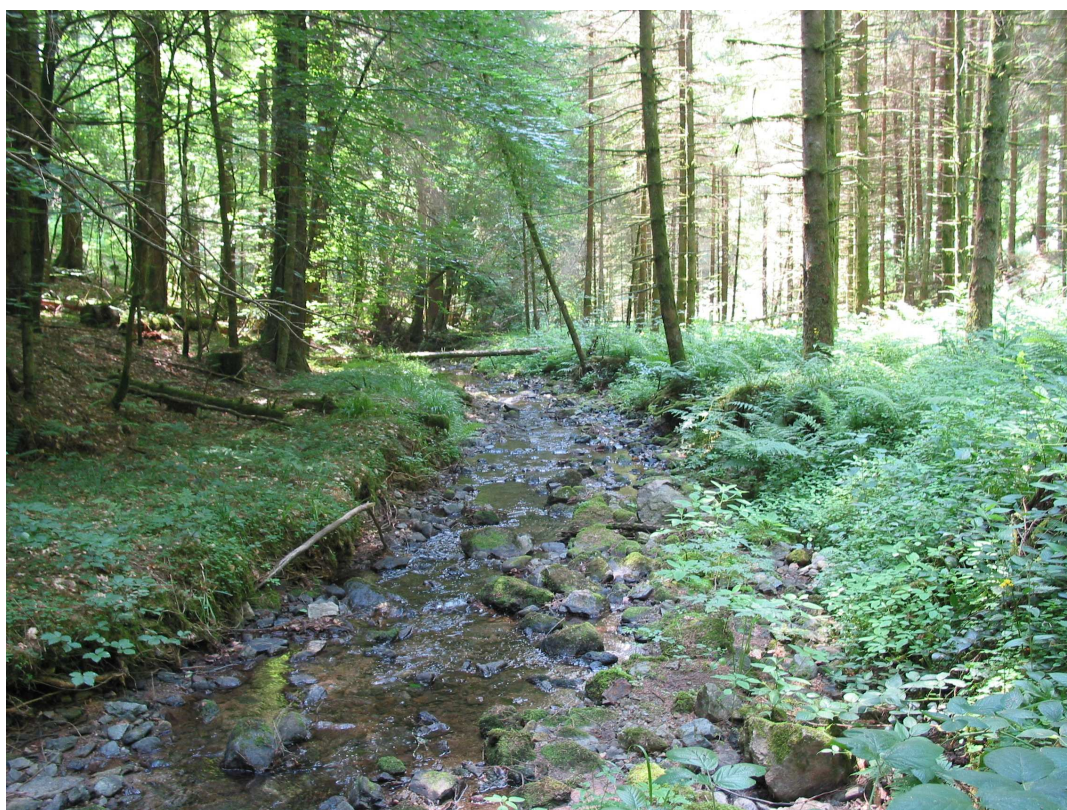
*Photo n° 4 : La Fave à l'altitude 515m, vue vers l'aval*

Mais la forêt vosgienne n'est plus un milieu préservé : enrésinement des massifs, exploitation forestière, voire tourisme ne sont pas sans effet sur les milieux. Témoignant bien de ces perturbations, la Fave voit son cours busé à deux reprises sur ses 100 premiers mètres, puis traité comme un quelconque fossé (buse en polyéthylène avec chute de hauteur importante à l'aval de la route) lors de sa première traversée de la route forestière de Climont (qu'elle franchit à trois reprises sur l'ensemble du secteur. Les résineux ne sont, par ailleurs, pas en mesure de lui assurer une ripisylve correcte.

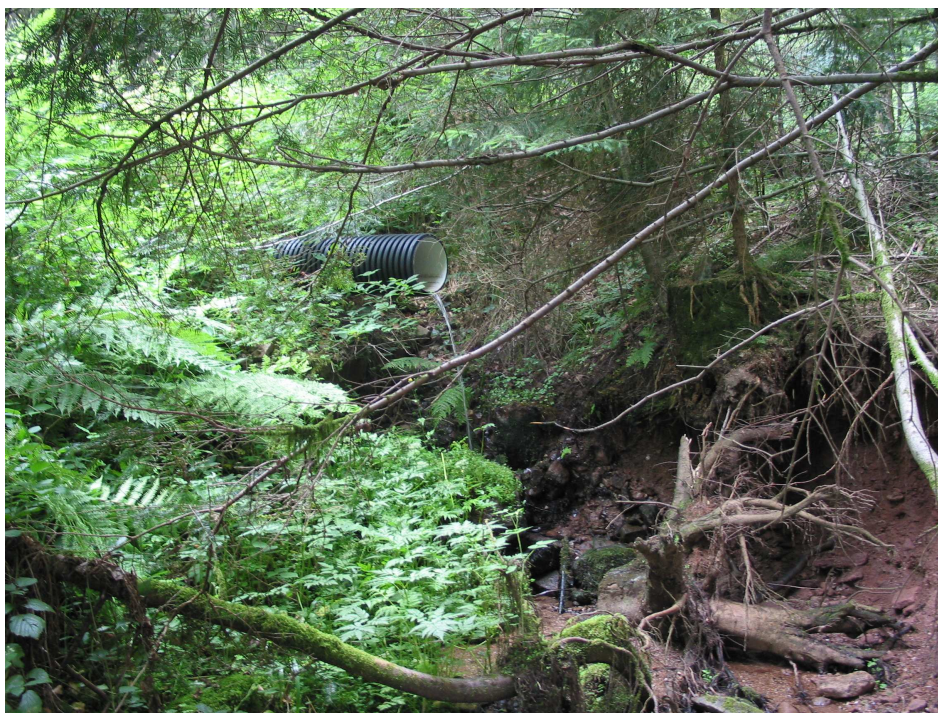
*Photo n° 5 : Passage en buse avec forte hauteur de chute à l'aval au passage sous route forestière à l'altitude 570m*

- Entretien des chemins forestiers et entretien léger du cours d'eau : le secteur amont montre comment un simple obstacle à l'écoulement dans le ruisseau, entraînant un écoulement partiel par un chemin peut entraîner un ravinement important parallèle au ruisseau.

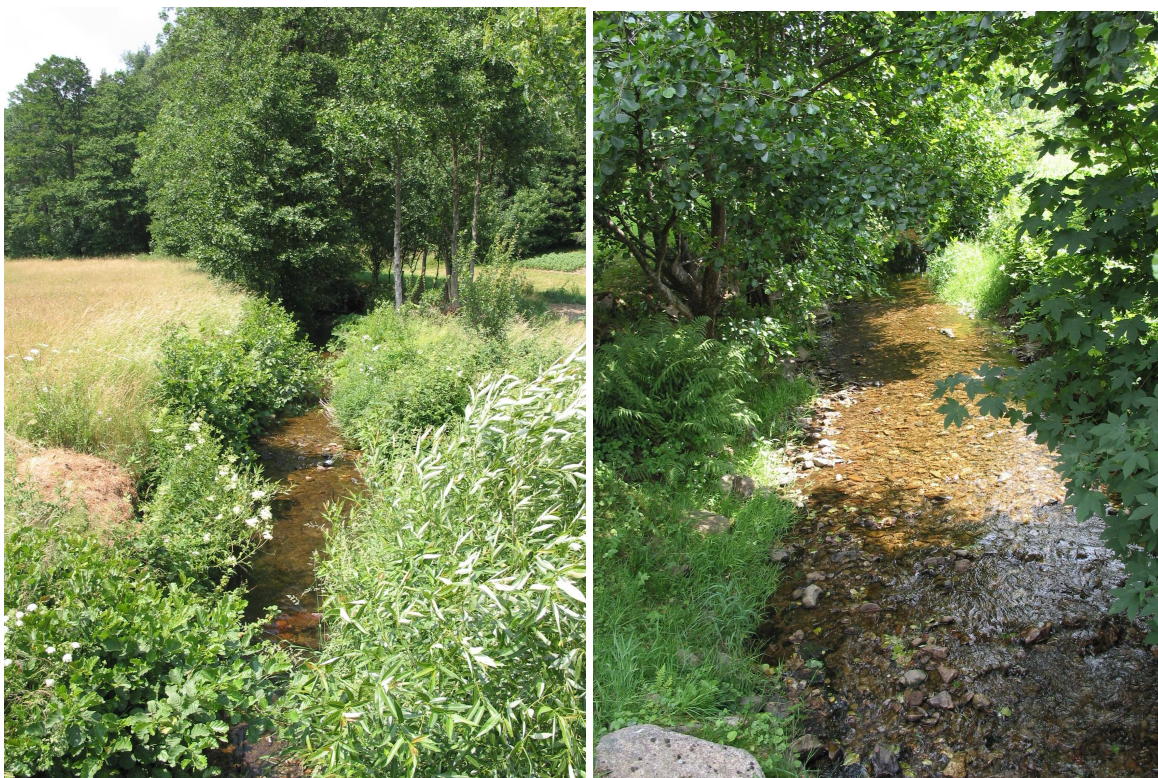
Photos n° 6 et 7 : La Fave à l'aval de la confluence avec le Rau des Osières (vue vers l'aval) et au pont de La Neuve-Ville (vue vers l'amont)

Bien que traversant un premier village (Lubine), la situation de la Fave sur ce secteur est de qualité équivalente à celle du secteur précédent, autour de la limite des classes « excellente » et « bonne ».

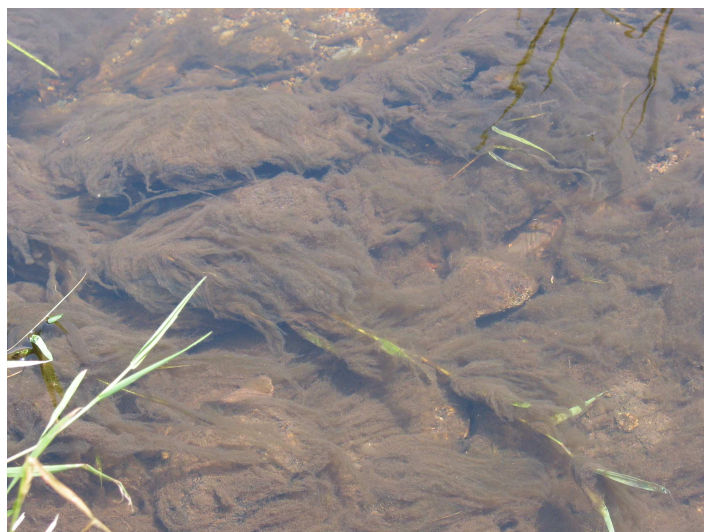
Le développement important d'algues filamenteuses et de bactéries à l'aval de la première maison en bordure du cours d'eau (voir photo ci-dessous) témoigne de l'impact potentiel d'un rejet même faible en flux sur un cours d'eau peu minéralisé comme celui-ci et dans une zone à faible ripisylve.

Photo n° 8 : détail du fond du cours d'eau à l'amont immédiat de la scierie amont de Lubine

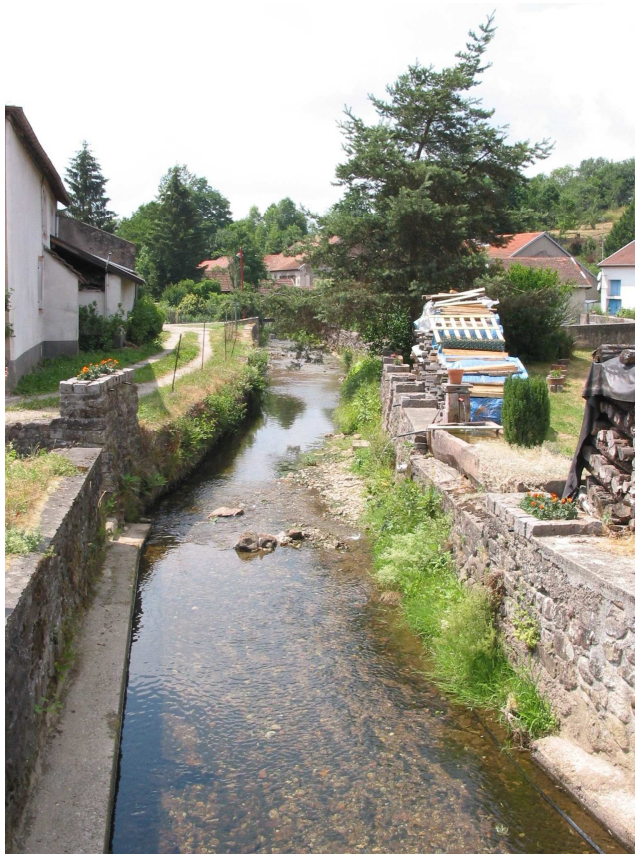
Photo n° 10 : La Fave dans sa traversée de Colroy : vue vers l'aval

Colroy la Grande est la seule agglomération que la Fave traverse dans sa zone la plus urbaine (les villages plus à l'aval se sont, en toute logique, construits en bordure ou à l'écart du lit majeur du cours d'eau de manière à prévenir les risques d'inondation.).

La Fave étant déjà susceptible de débordement dans sa traversée du village, son cours a été élargi et fortement endigué. Un barrage dans la partie aval du village témoigne, de plus, d'anciennes activités de flottage du bois.

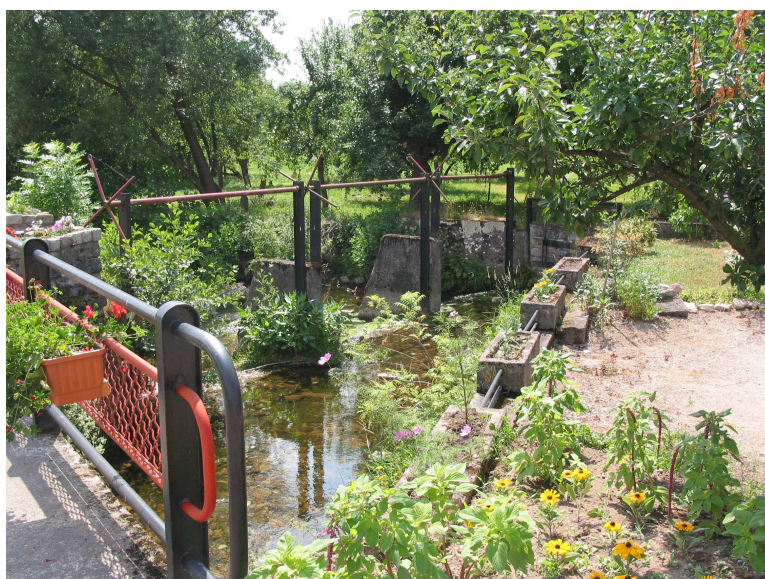
Photo n° 11 : Ancien vannage de flottage du bois à Colroy (voir également la photo en couverture)

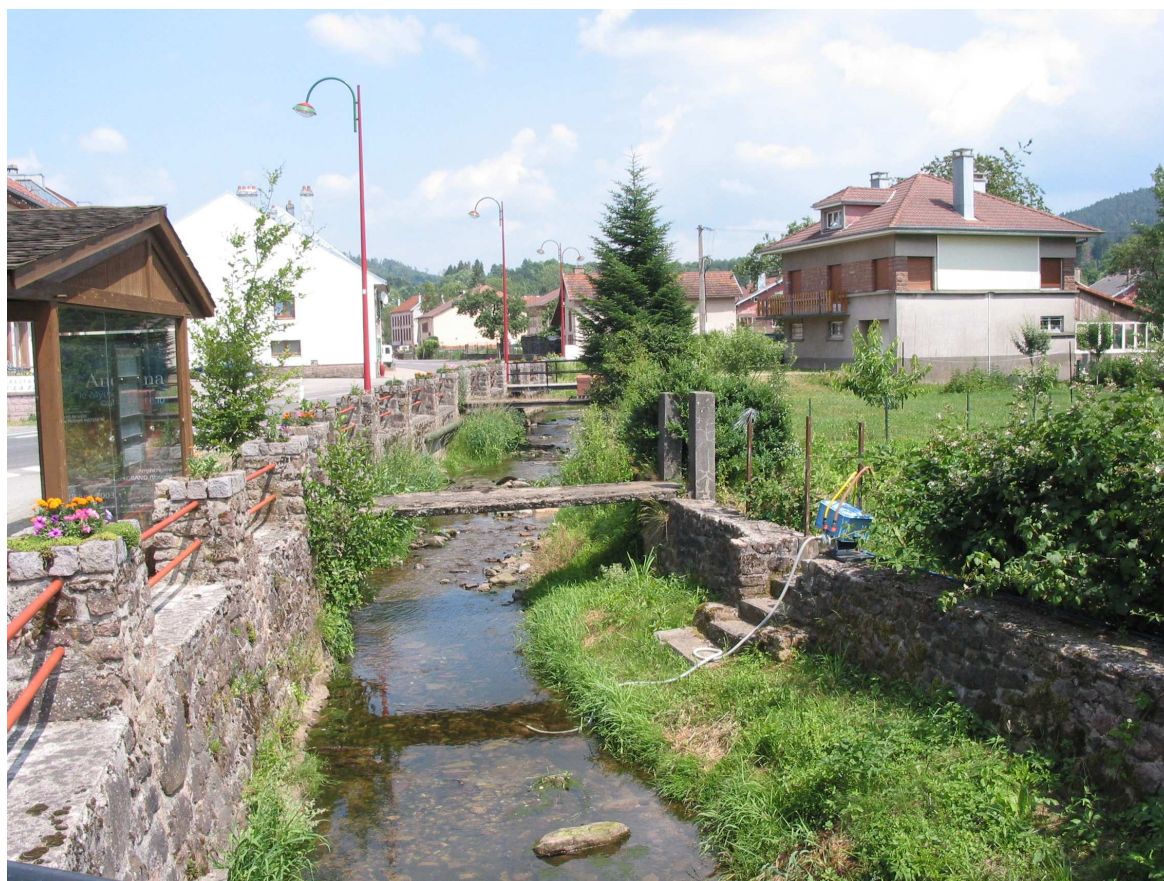
Par dépôts d'atterrissements en berge, le cours d'eau a commencé à se recréer un chenal d'étiage dont l'intérêt biologique est indéniable. La non prise en compte de ces atterrissements ferait baisser l'indice morphologique de 5% (43%) et le sous-indice berges de 15% (23%). Il est, au contraire, tout à fait possible de favoriser le travail de renaturation entamé par le cours d'eau.

*Photo n° 12 : La Fave vers l'aval de la traversée de Colroy, des banquettes se sont reformées en rive*

Ce type d'aménagement a un fort impact sur la vie biologique du cours d'eau tout au long de l'année. L'impact sur l'inondabilité demeure très limité, celle-ci étant probablement davantage impactée par la gestion de l'ancien barrage de flottage et, surtout, par une bonne gestion du bassin-versant amont (préservation des zones inondables et du stockage dans les sols sur les secteurs non habités à l'amont de Colroy).

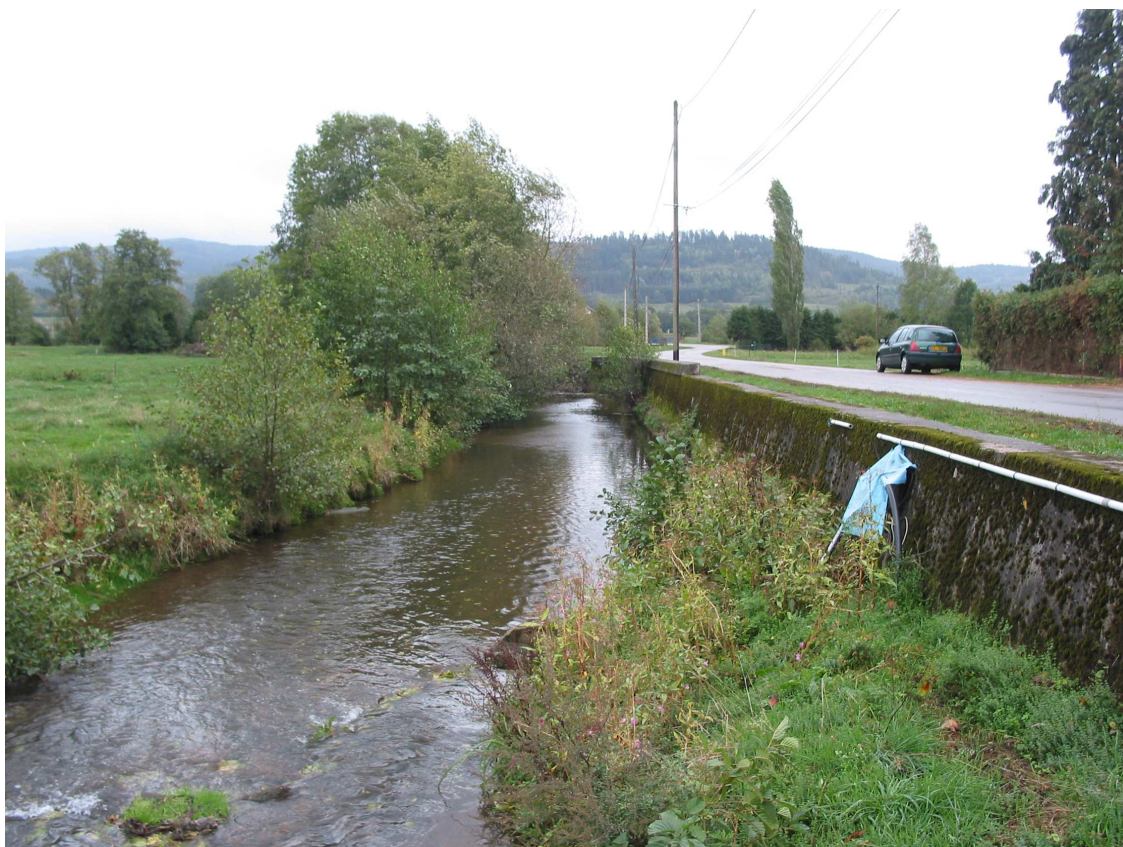
Photo n° 13 : La Fave à Frapelle : vue vers l'aval. Protection dure de la rive droite du fait de la présence de la route.

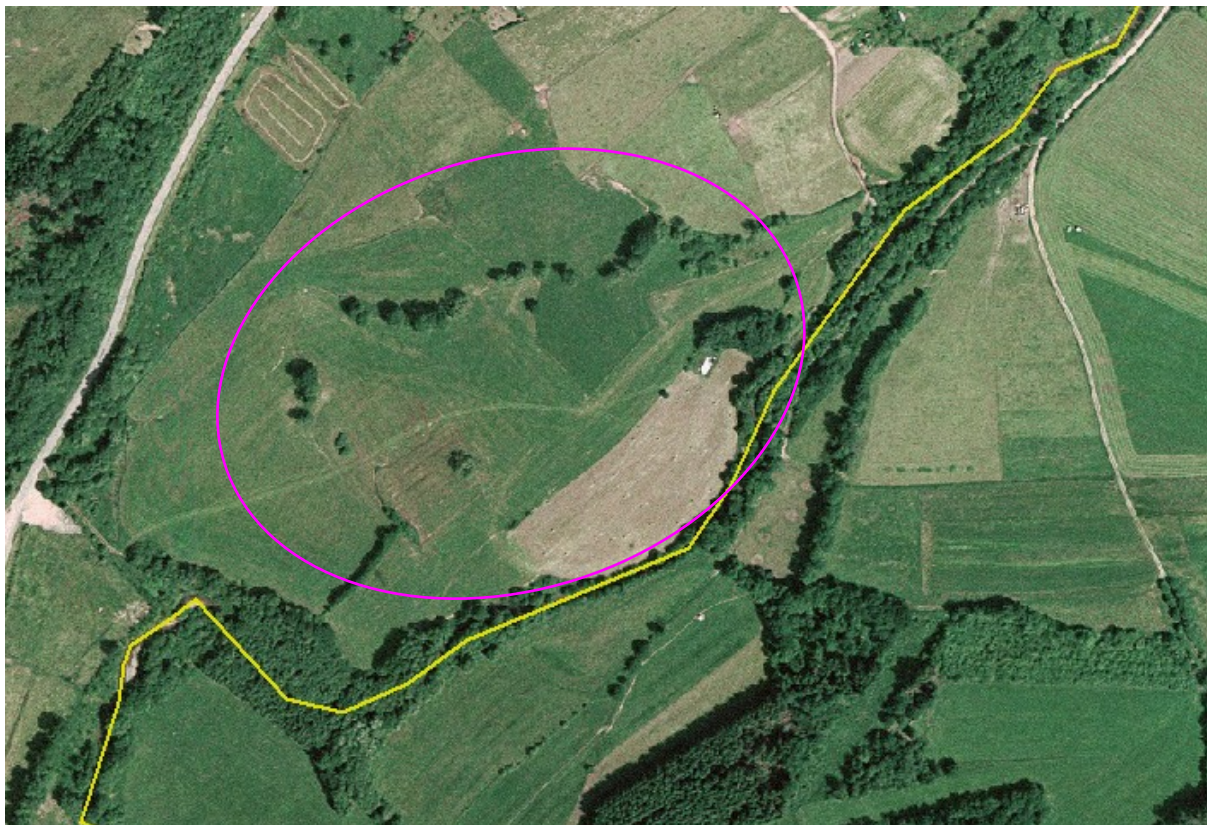
Une analyse plus fine, par visite de terrain et sur photos aériennes, montre toutefois que sur un tel secteur à lit mobile (ce que confirment les photos aériennes montrant les traces de méandres anciens), les annexes hydrauliques (par exemple anciens méandres demeurant en permanence ou temporairement en eau) sont rares du fait de la pression agricole. S'il persiste quelques bras, le cours d'eau semble avoir perdu une grande part de sa liberté au sein du lit majeur.

*Photo n° 14 : traces d'ancien méandre à l'aval de Frapelle (chapelet de buissons et bosquets suivant l'ancien lit) et cours actuel en jaune (copyright IGN BDOrtho)*

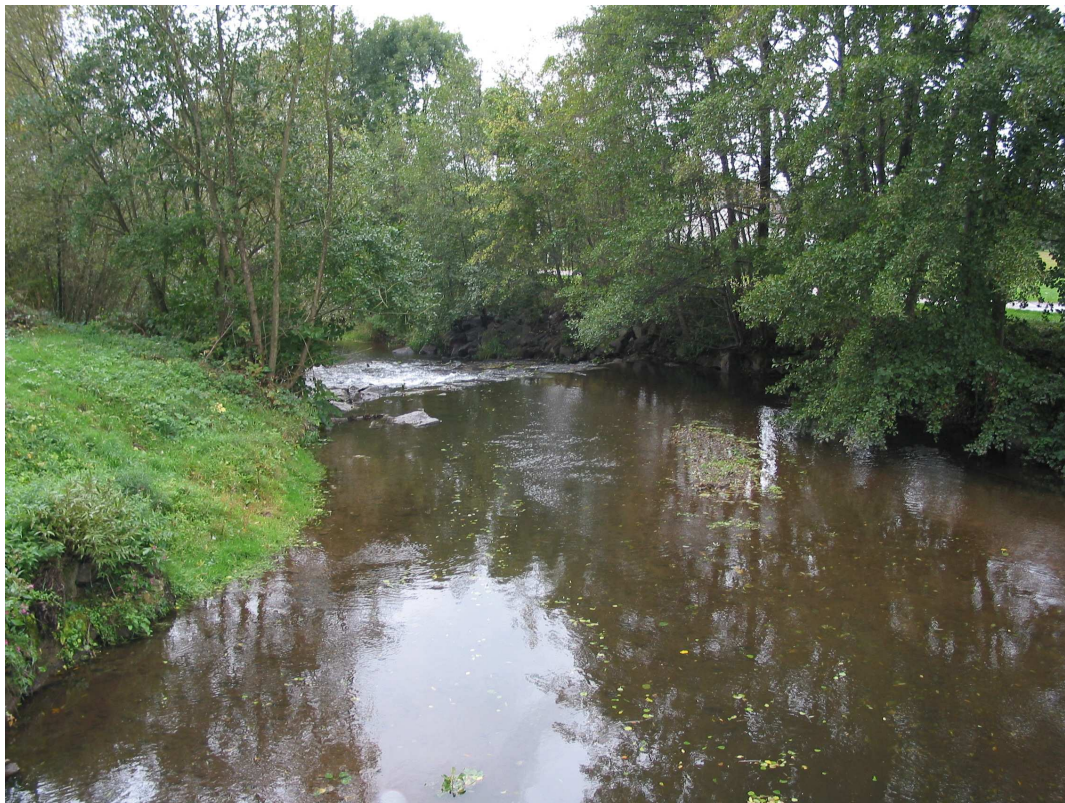
Il est intéressant de souligner le cas de l'ancien barrage en béton de Vanifosse, jadis infranchissable et remplacé par un seuil bien plus satisfaisant même s'il subsiste un effet de mise en bief à l'amont de ce dernier.

*Photo n° 15 : La Fave à Vanifosse : seuil remplaçant un ancien vannage infranchissable*

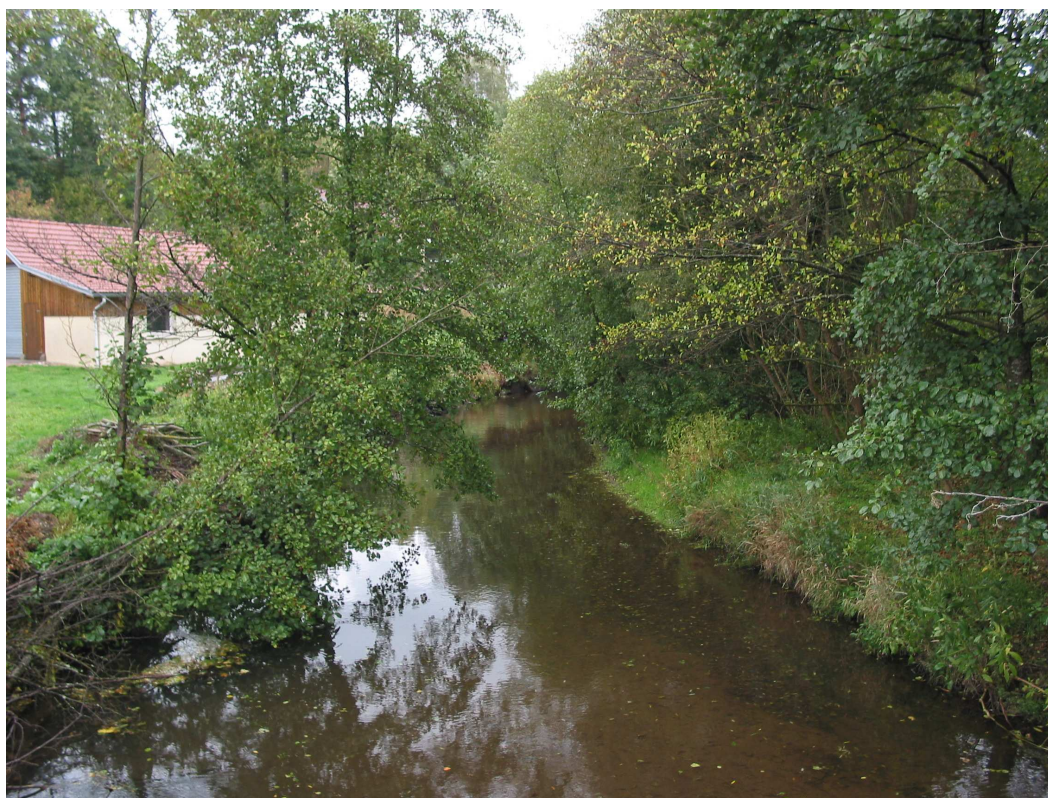
*Photo n° 16 : La Fave à Vanifosse effet de bief à l'amont*

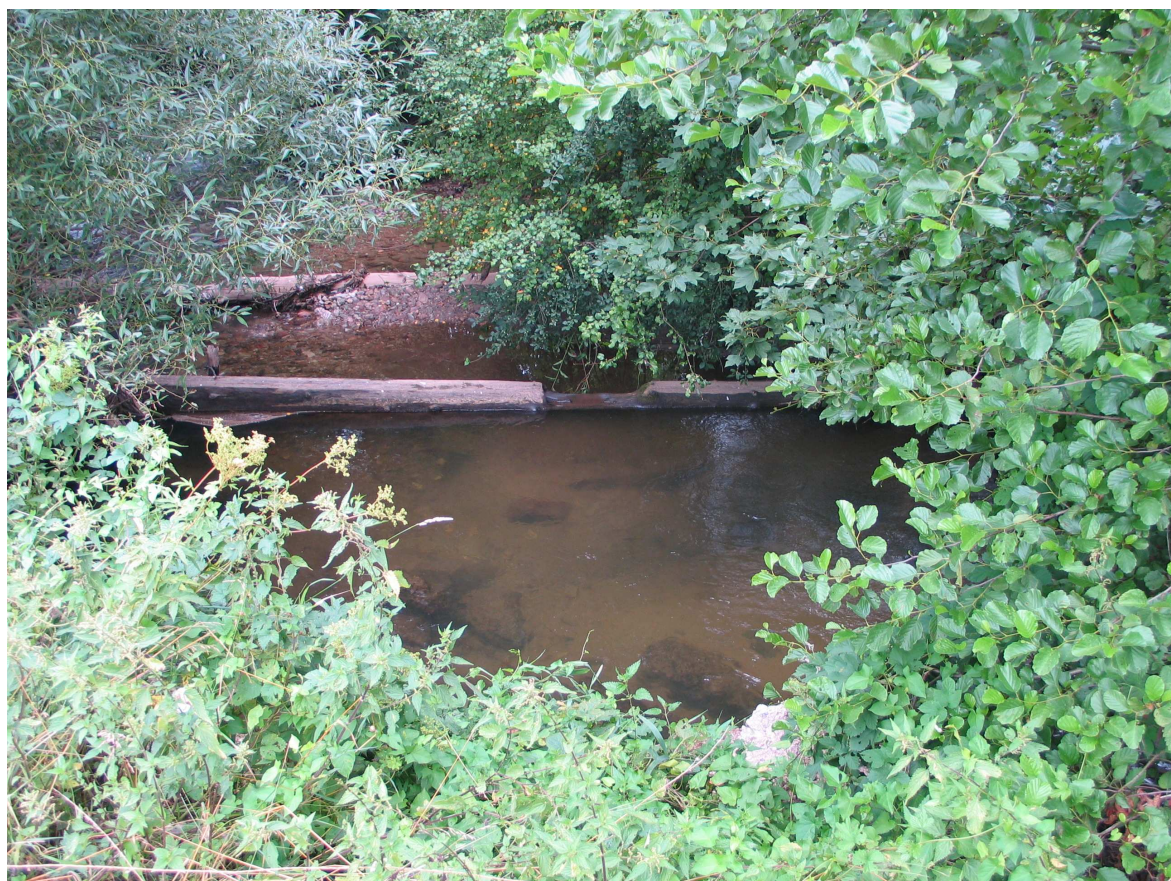
*Photo n°17 : Ancien ouvrage entre Colroy-la-Grande et Provenchères-sur-Fave (vue vers l'aval)*

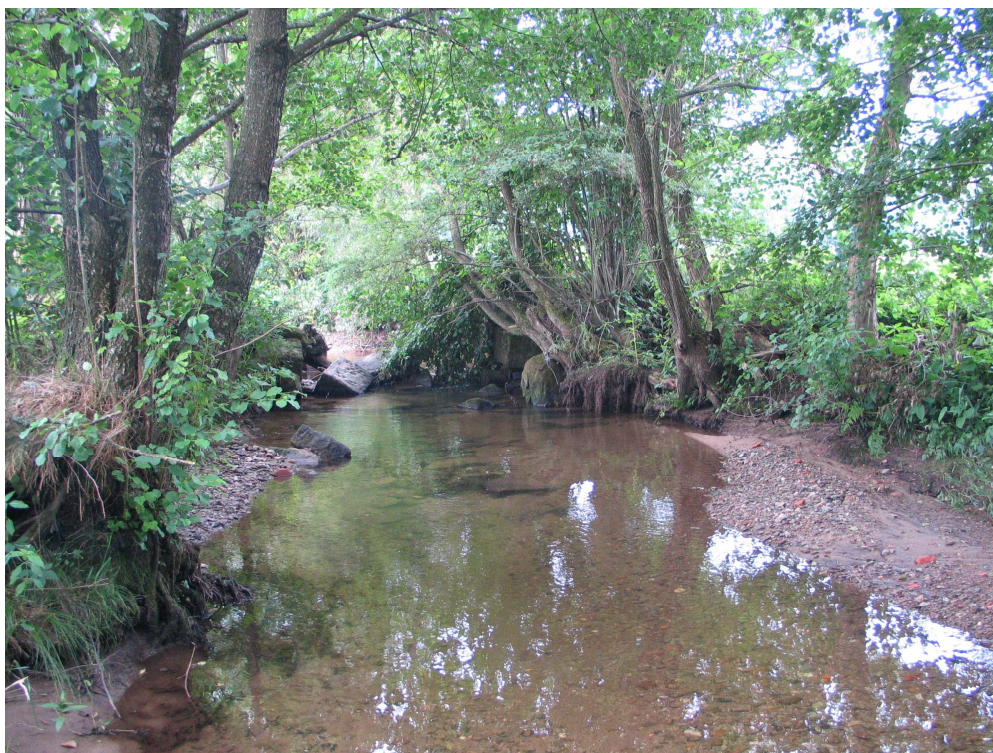
Photo n°18 : Ancien ouvrage en ruine, à l'amont de la confluence du Rau de Ste-Catherine

\* Enfin, dans tous les cas, il est souhaitable de supprimer ou réduire les barrages ou seuils.

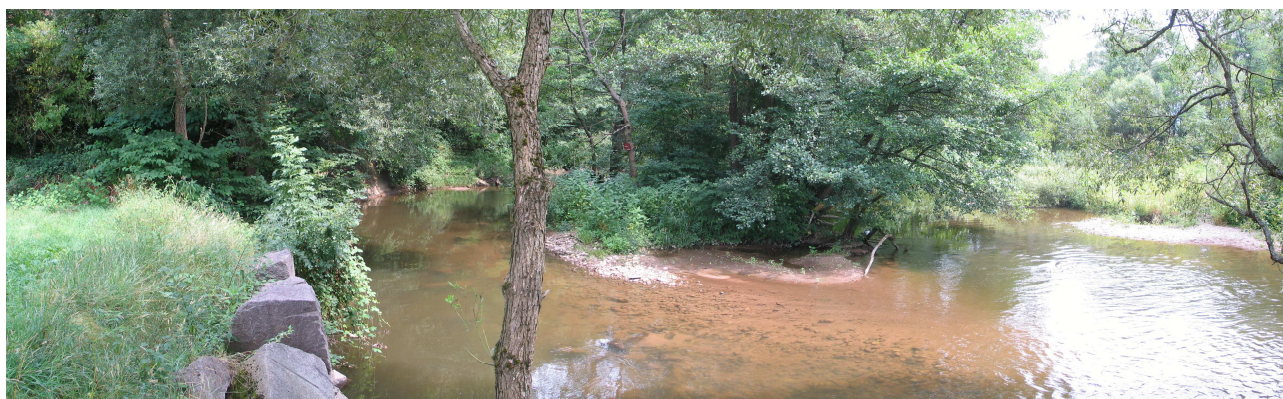
*Photo n°19 : la Fave (à gauche), à sa confluence avec la Meurthe (à droite)*
