Contournement Ouest de Strasbourg (COS)

Séquence E-R-C Mesures réalisées

Présentation à la Commission
« Eau et Milieux Aquatiques »
12 Juin 2019

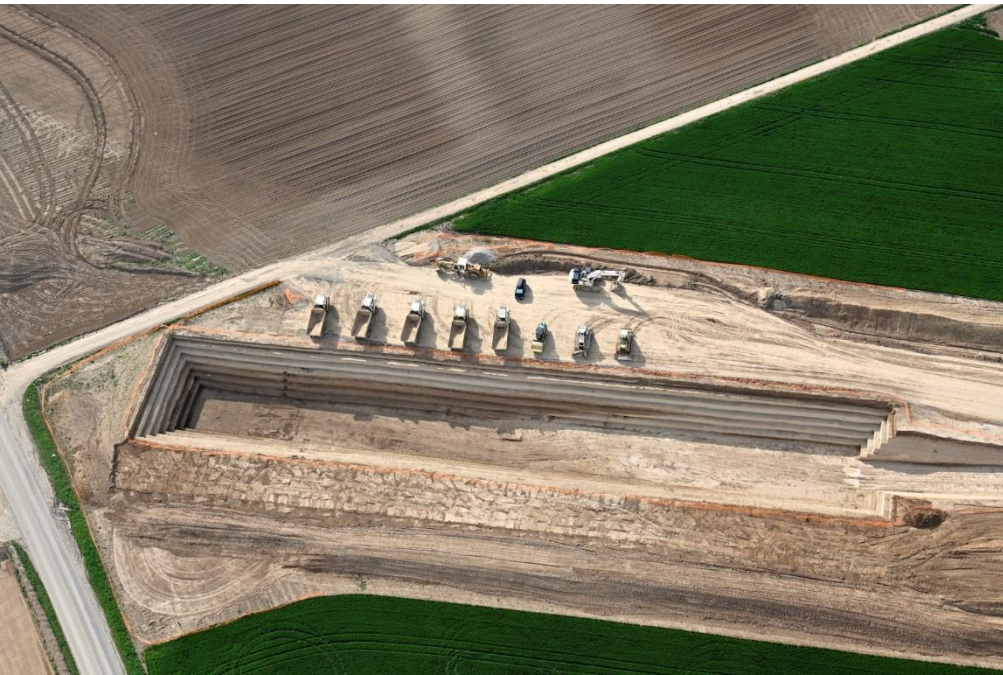
Fouille 4-3

- **Travaux préparatoires**
 - Archéologie préventive : **441 ha** diagnostiqués et **35** fouilles. **32** fouilles terminées
 - Déviations de réseaux : 160 réseaux recensés, **124** déviations définitives et provisoires à réaliser, **55%** d'avancement.

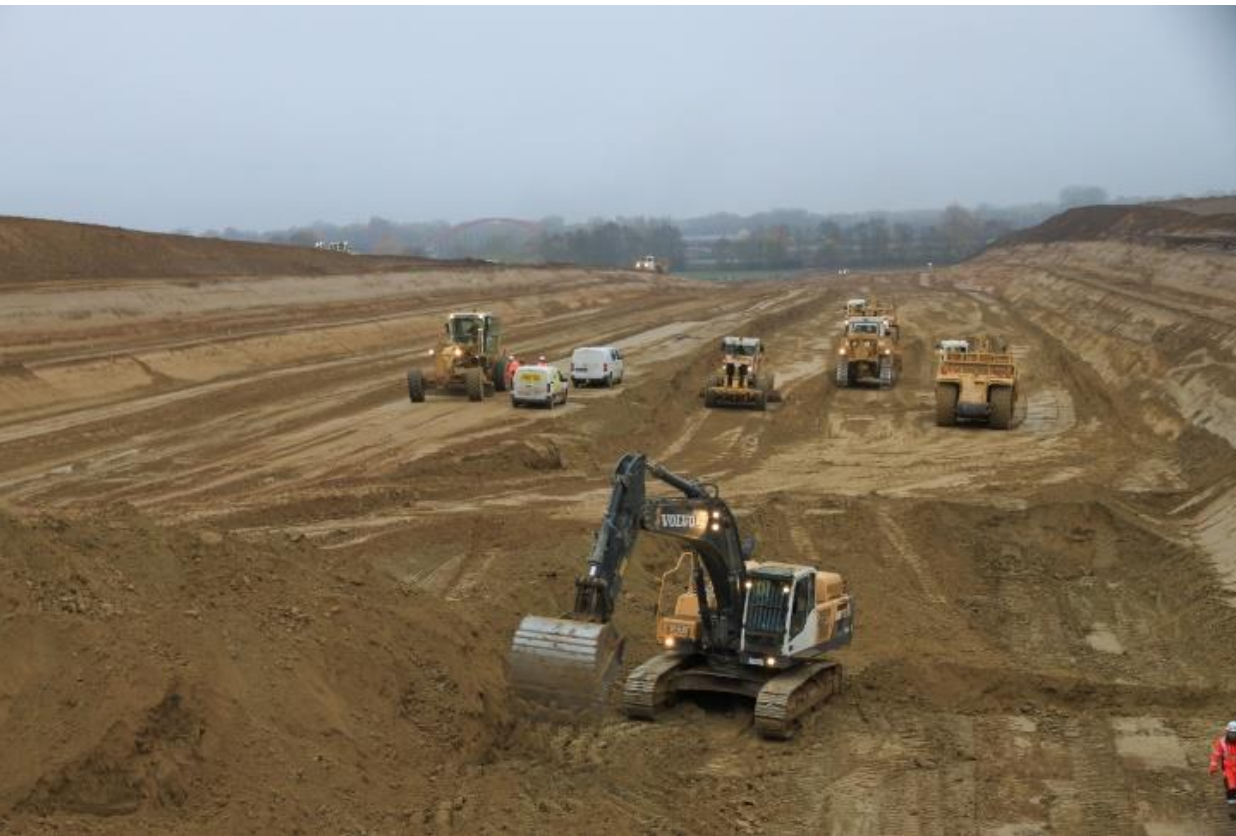
Terrassement de la tranchée couverte

- **Terrassements**
 - Déblais : zone sud = **17%** / zone nord = **34%** soit un total d'environ **850 000 m³** terrassés
 - Remblai : zone sud = **5%** / zone nord = **23%** soit un total d'environ **310 000 m³** terrassés

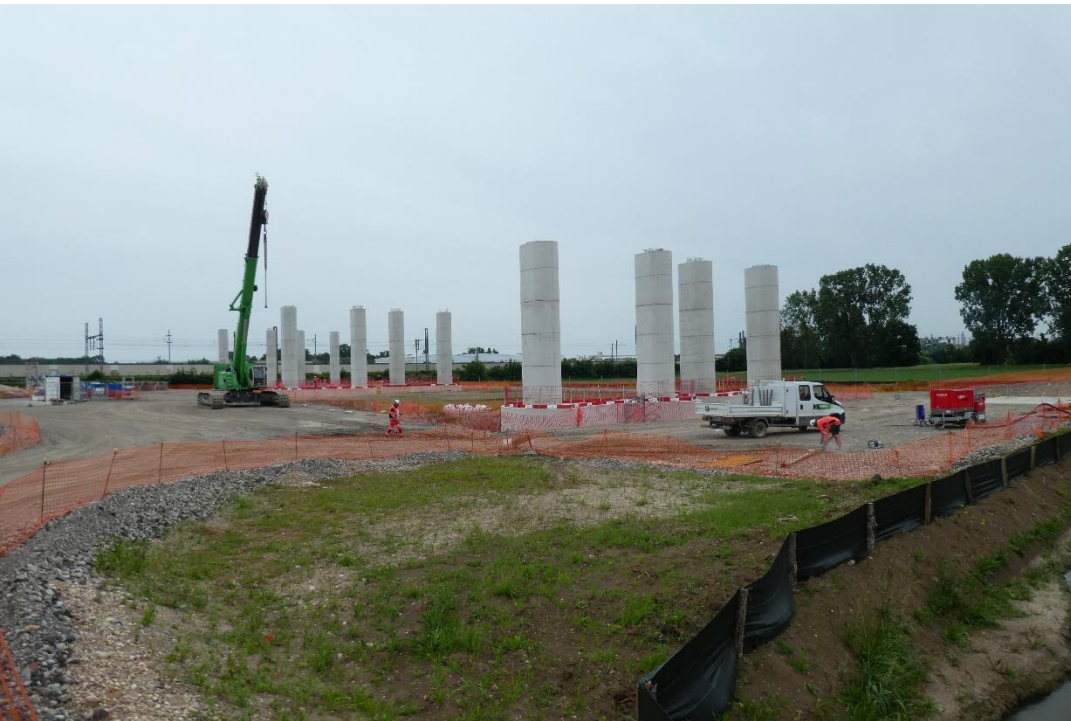
- Viaduc de la Bruche : **90 %** des pieux sont terminés et **40%** des semelles. La culée C0 est en cours de construction.
- Tranchée couverte de Vendenheim : Coulage du béton de propreté terminé pour la première phase.
- Viaduc de Vendenheim : **80 %** des pieux sont terminés, **55%** des semelles et **20%** des élévations.

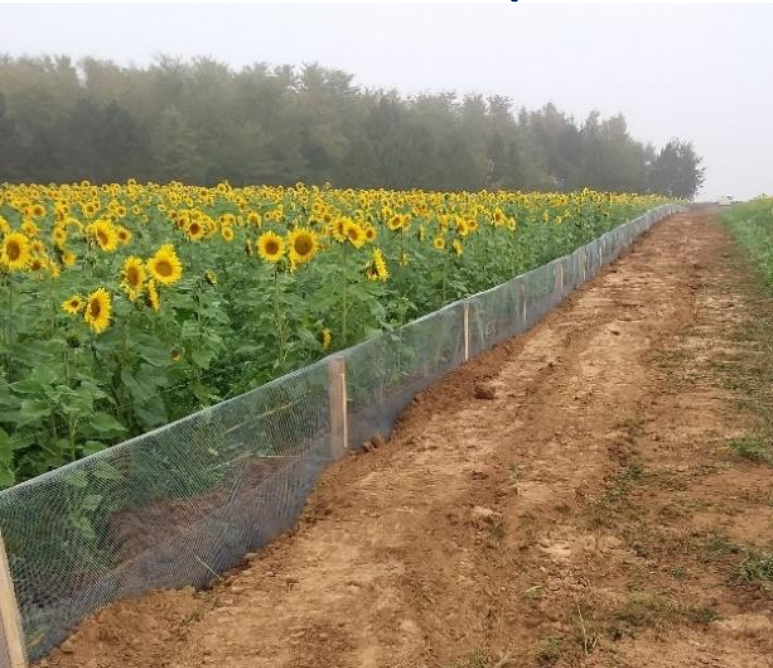
Clôture classique

- Petite maille classique : avec haut volet et bas volet de 20 cm
- « Grand Hamster » en ZPS : avec haut volet et 50 cm enterré puis un bas volet de 20 cm

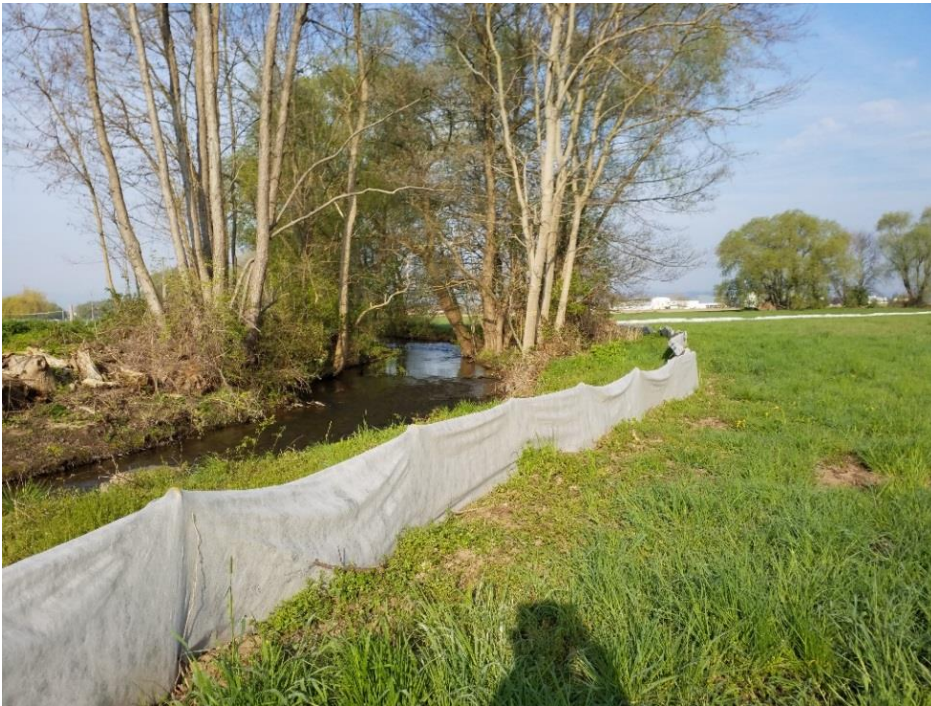
Clôture cours d'eau

- **Mise en défens par géotextile des cours d'eau et zones humides afin :**
 - De **signaler** la présence d'un enjeu environnemental
 - De **protéger** les écoulements et cours d'eau de tout franchissements à gué
 - De maintenir un **corridor écologique** pour le déplacement des espèces le long des berges
 - De **protéger** les zones humides d'écoulements ou de projections

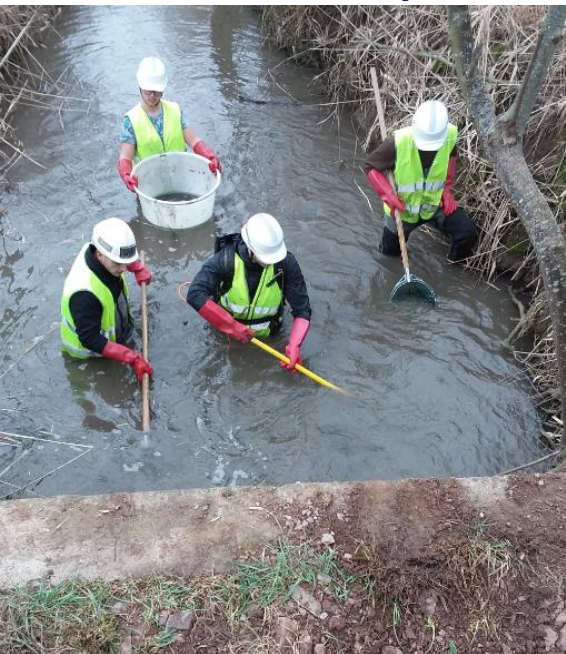
Pêche électrique

- **14 cours d'eau et fossés concernés par des pêches de sauvegarde piscicoles :**
 - Respect du **calendrier** d'intervention en cours d'eau
 - Intervention de la Fédération de Pêche
 - **Mise à sec** du cours d'eau
 - **1 748** individus, dont loches franches, goujons, épinoches, vandoise => relâchés en aval

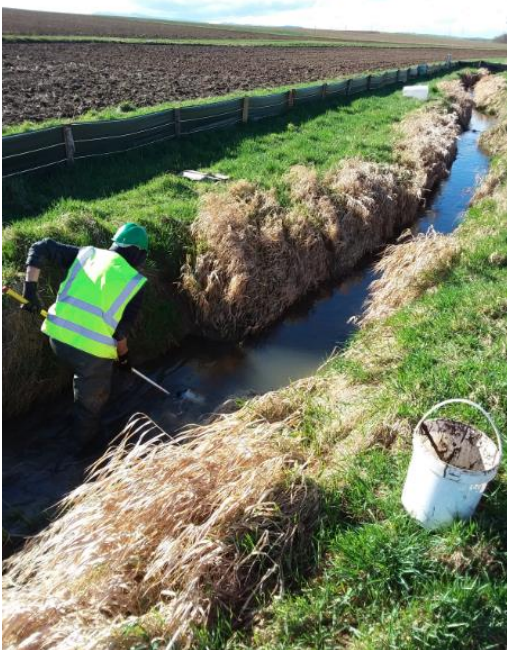
Passage filet troubleau

- Opération coordonnée avec les pêches de sauvegarde piscicoles
- Remontée du cours d'eau d'un **écologue** à l'aide d'un filet troubleau pour **récupérer les larves**
- **Déplacement en aval** des larves, herbiers aquatiques et substrats vaseux
- dès 2020 suivi de la reprise des herbiers aquatiques

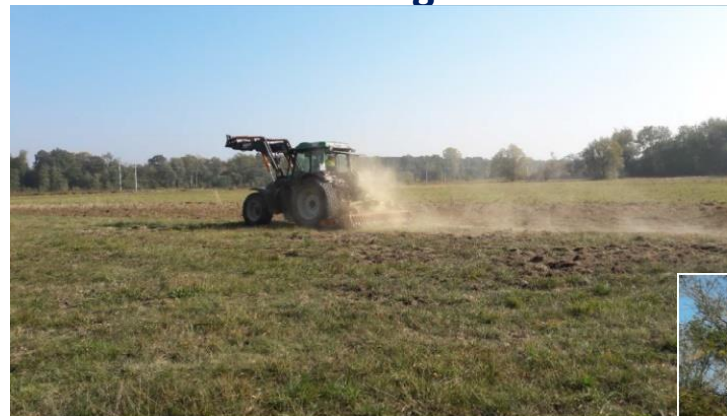
Hersage

- Création d'une parcelle prairiale :
 - Destruction du précédent cultural : **hersage**
 - **Ensemencement** par un sursemis manuel avec un semis naturel 100% d'origine de la plaine rhénane.
- Création d'un milieu aquatique :
 - Réalisation de **mares**
- Création d'un habitat boisé :
 - **Plantations**

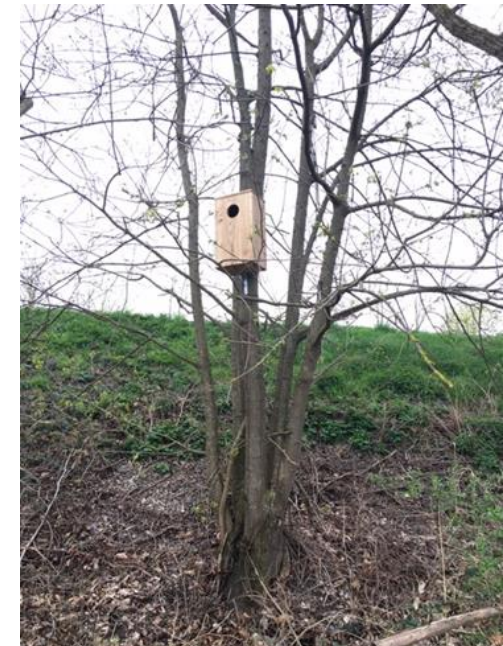
Site 21 à Vendenheim
Cavités artificielles
pour Osmoderne
